ALBUM ZDJĘĆ
z wypadku samolotu Jak-12M; SP-AAB
20 czerwca 2006 r., Lotnisko Żar [EPZR]

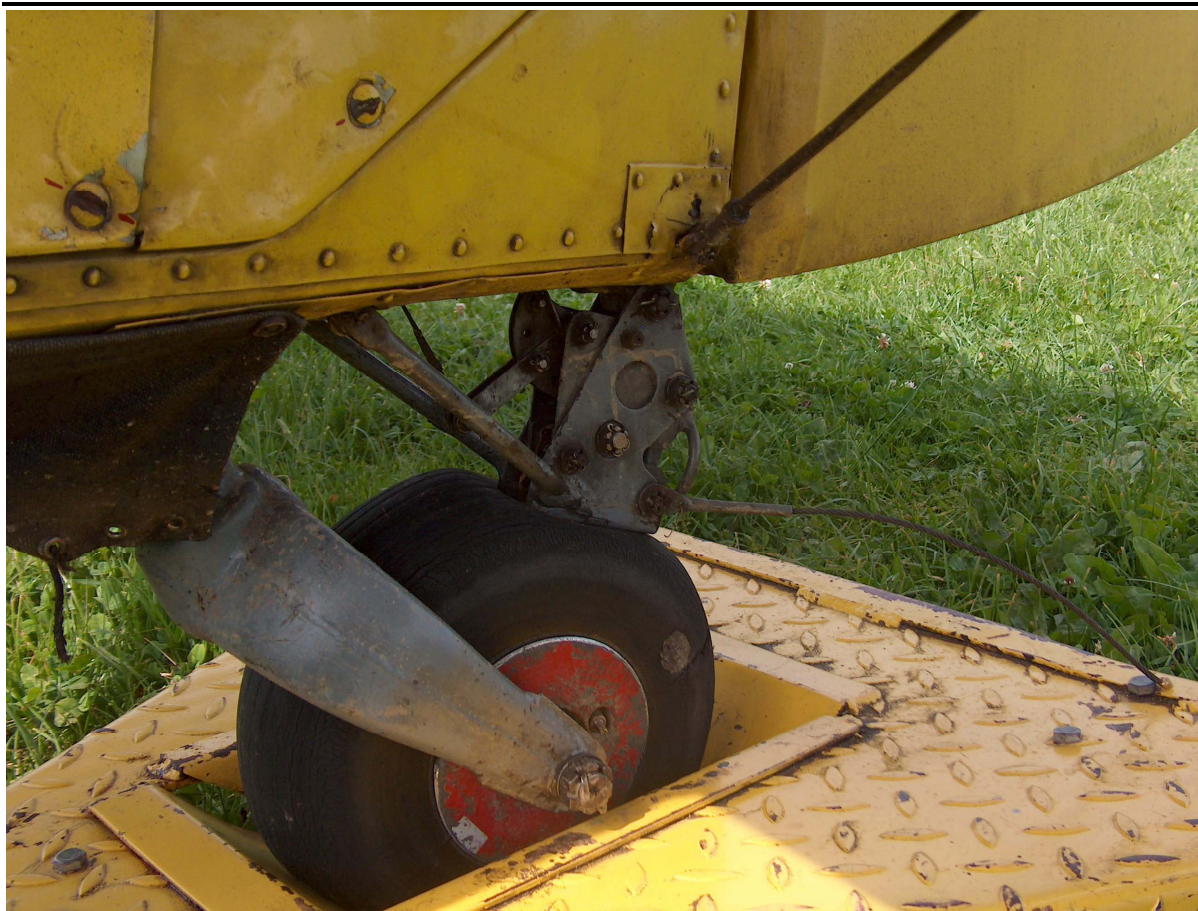
Fot.3 – Ogólny widok podwozia ogonowego i zaczepu holowniczego po wypadku.

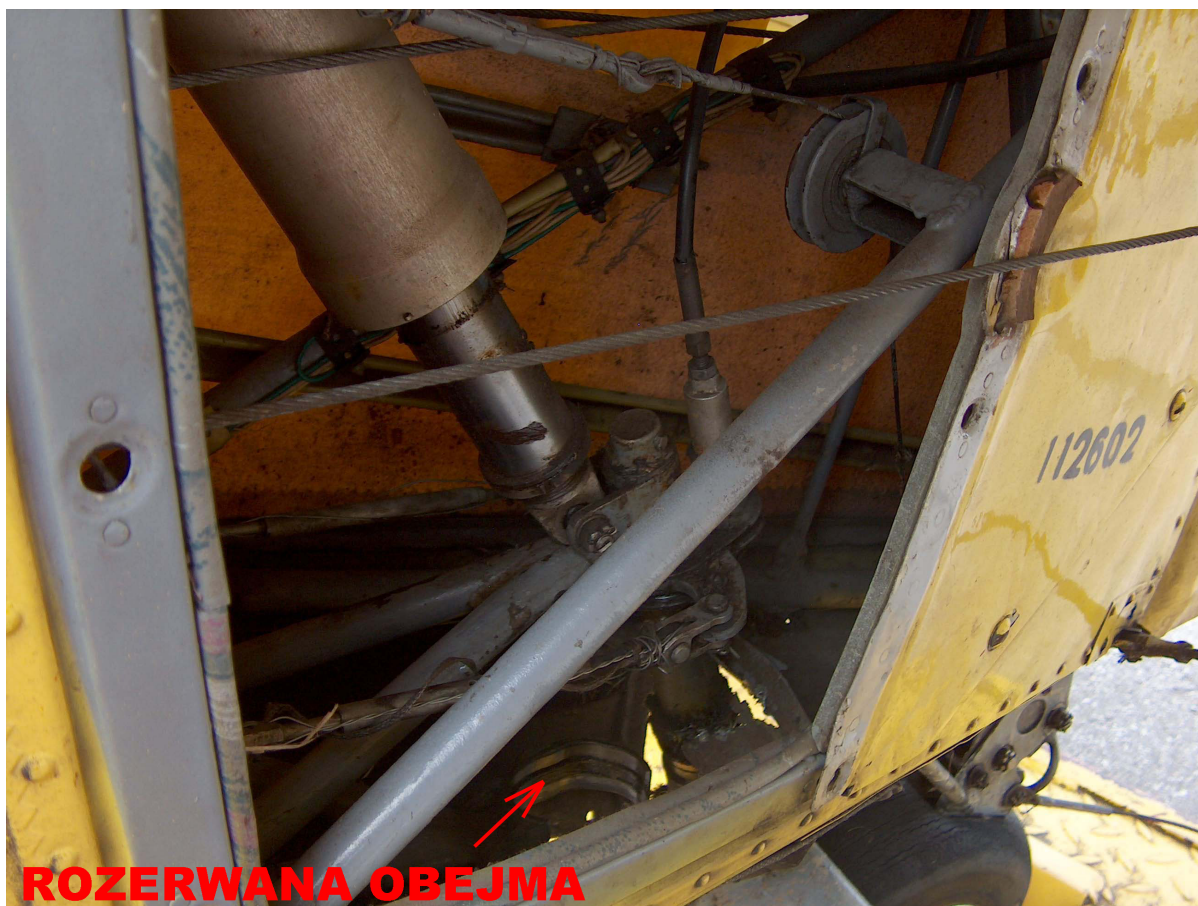
ROZERWANA OBEJMA

Fot.4 – Wnętrze tylnej części kadłuba po zdjęciu pokrywy.

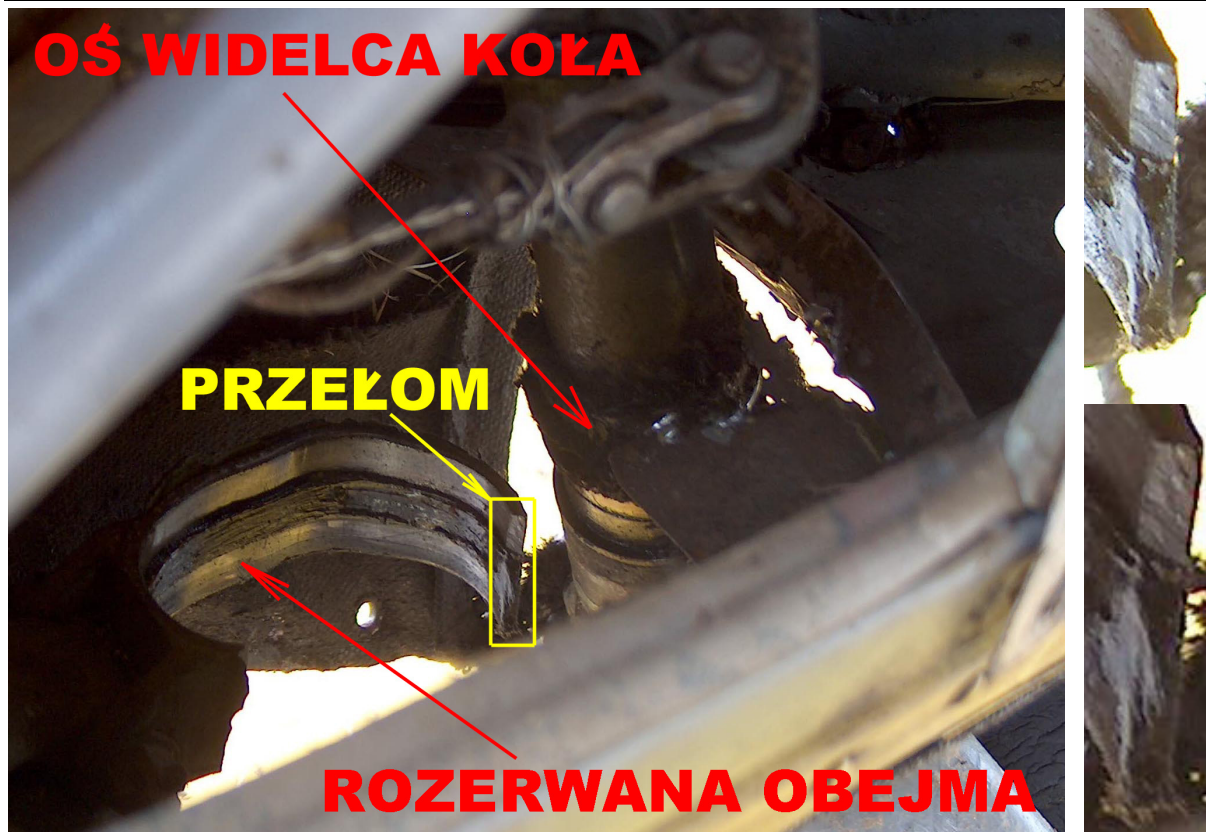
Fot.5a, 5b i 5c – Widok uszkodzeń z góry, po prawej dwa zbliżenia przełomu obejmy (Fot.5b i 5c).

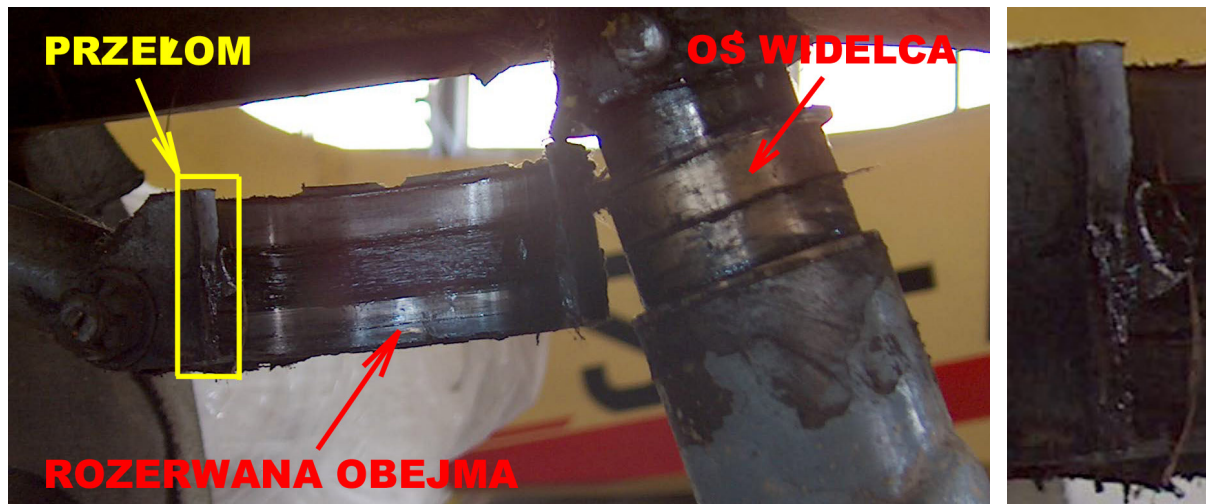
Fot.6a i 6b – Widok uszkodzeń z lewej strony kadłuba, po prawej (Fot.6b) zbliżenie przełomu obejmy.

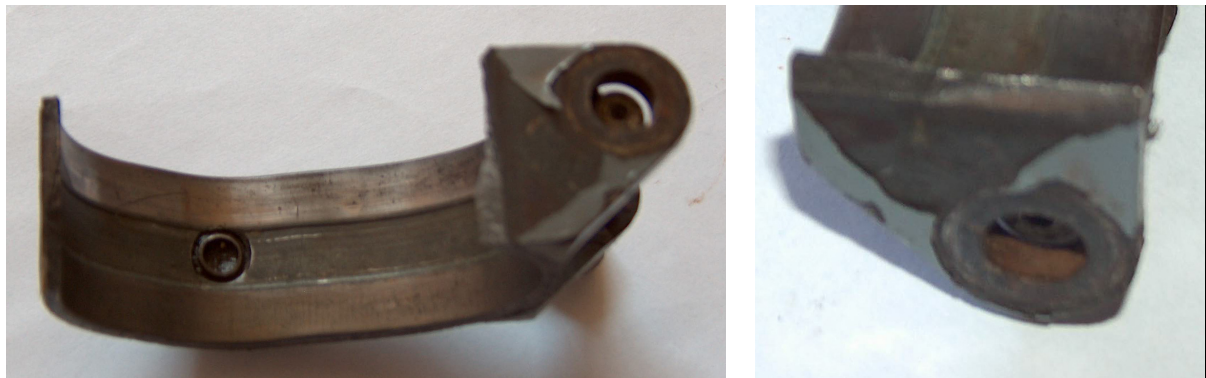
Fot.7a i 7b – Uszkodzona obejma po demontażu i oczyszczeniu.
