ALBUM ILUSTRACJI
z wypadku samolotu Zenair CH 601 XL Zodiak; SP-YLS;
15 grudnia 2009 r., Kielc

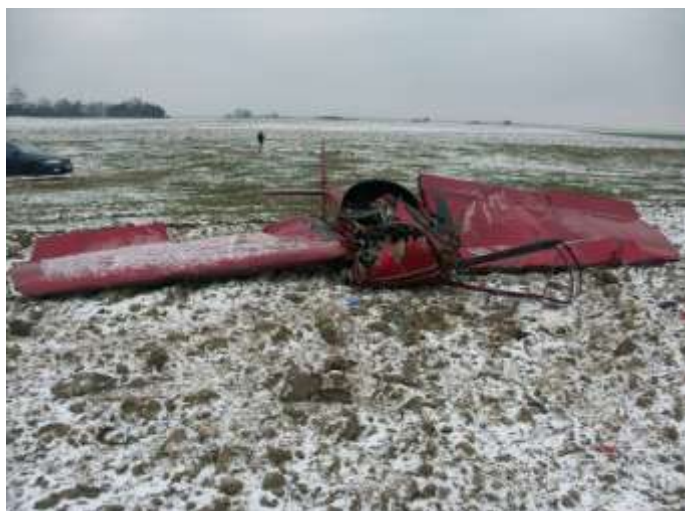
Rys.7 Widok na wrak samolotu z przodu.

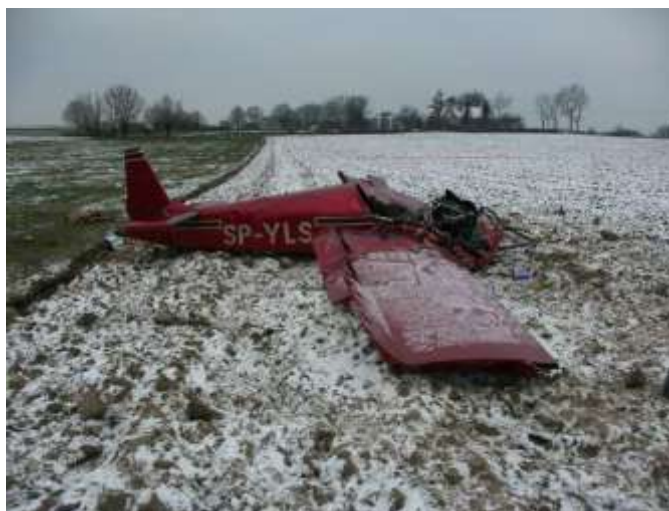
Rys. 8 Widok na wrak samolotu z prawej strony.

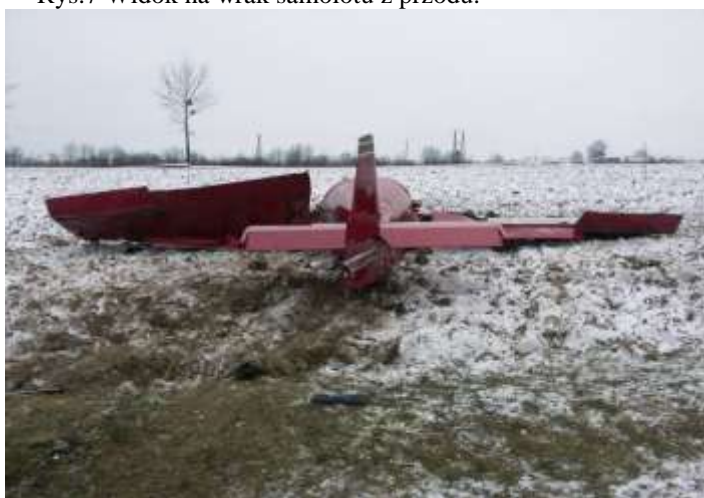
Rys. 9 Widok na wrak samolotu od tyłu.

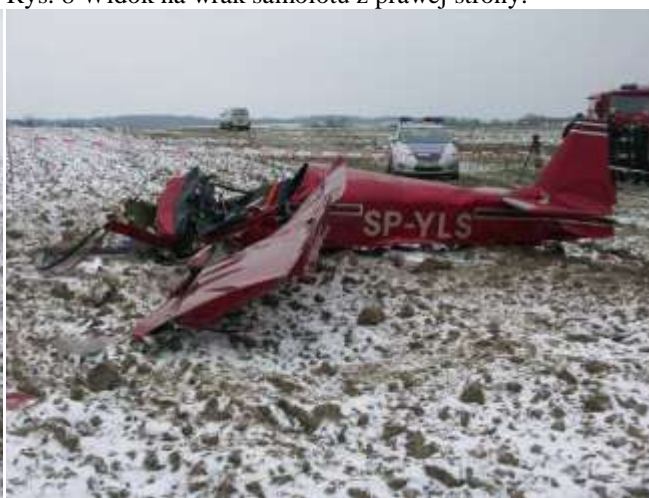
Rys.10 Widok na wrak samolotu z lewej strony

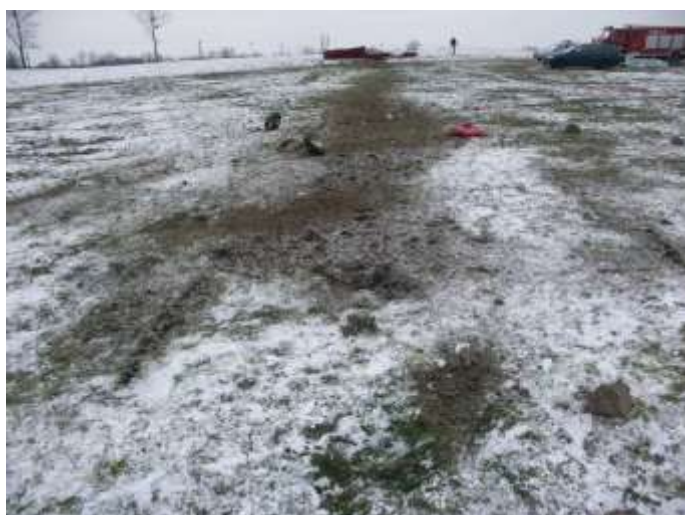
Rys.11 Widok na miejsce zderzenia i drogę przemieszczania samolotu po ziemi.

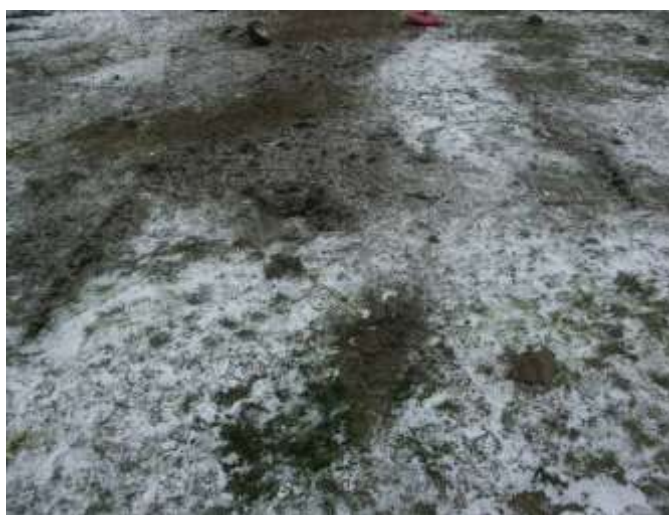
Rys. 12 Zbliżenie na miejsce uderzenia w ziemię – widoczne wzdłużne ślady gołenii podwozia

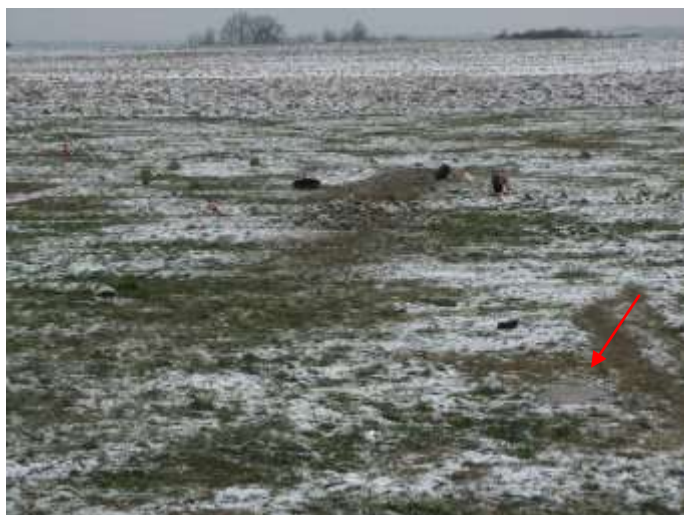
Rys. 13 Widok na elementy samolotu od strony wraku. Po prawej stronie na dole fotografii widoczna jest część ze szkła organicznego, pochodząca z owiewki limuzyny.

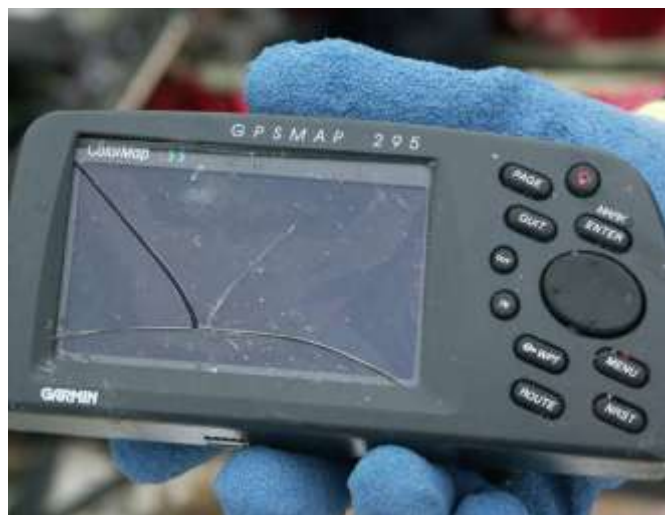
Rys. 14 Odbiornik lotniczy GPS znaleziony poza samolotem. Widoczne uszkodzenie szyby wyświetlacza.

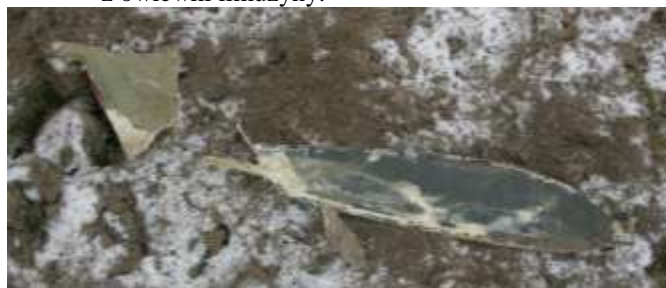
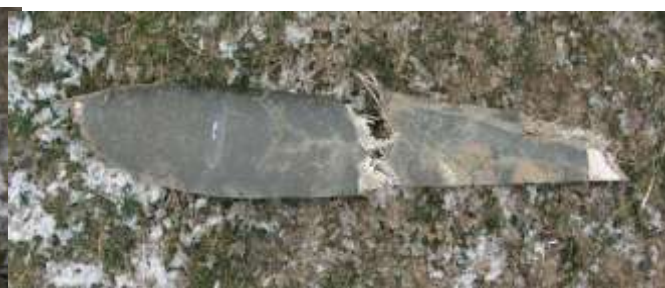
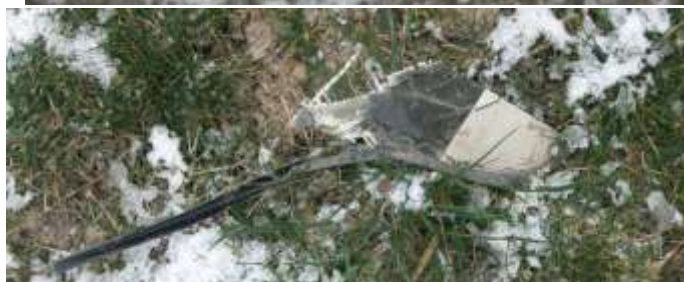
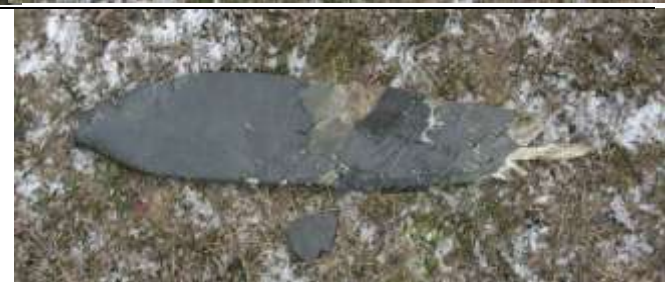
Rys. 15 Elementy łopat śmigła znajdujące się w różnych miejscach.

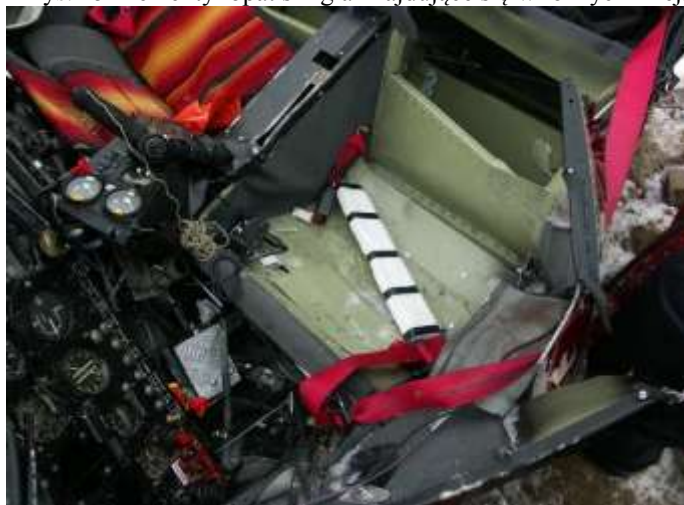
Rys. 16 Pasy pilota. Widoczne nienaruszone zamocowanie okuć do konstrukcji.

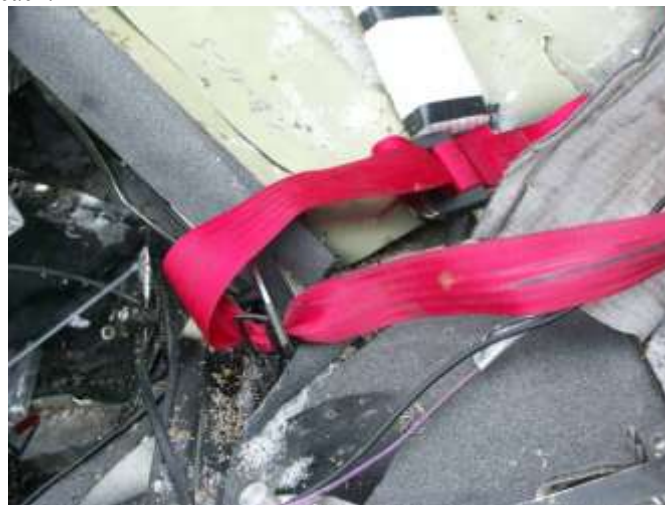
Rys. 17 Pasy pilota. Widoczne ciemne otarcia na pasie.

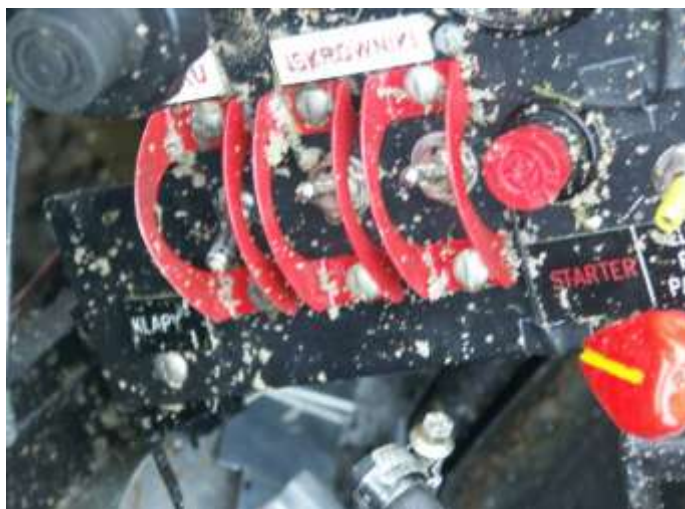
Rys. 18 Położenie głównych przełączników elektrycznych: od lewej strony akumulator wyłączony, oba iskrowniki włączone.

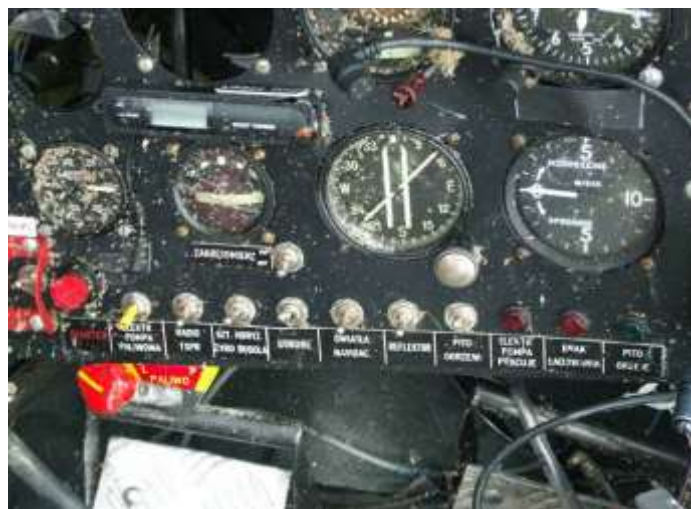
Rys. 19 Położenie pozostałych przełączników elektrycznych: pompa paliwa, radio TXPR, światła nawigacyjne i reflektor - wyłączony, sztuczny horyzont żyrobusola, światła stroboskopowe i ogrzewanie Pitota - włączone
