ALBUM ILUSTRACJI
z wypadku samolotu ultralekkiego
Remos Gemini IIS; OK-MUR03
21 września 2009 r., lotnisko Warszawa-Babice [EPBC]

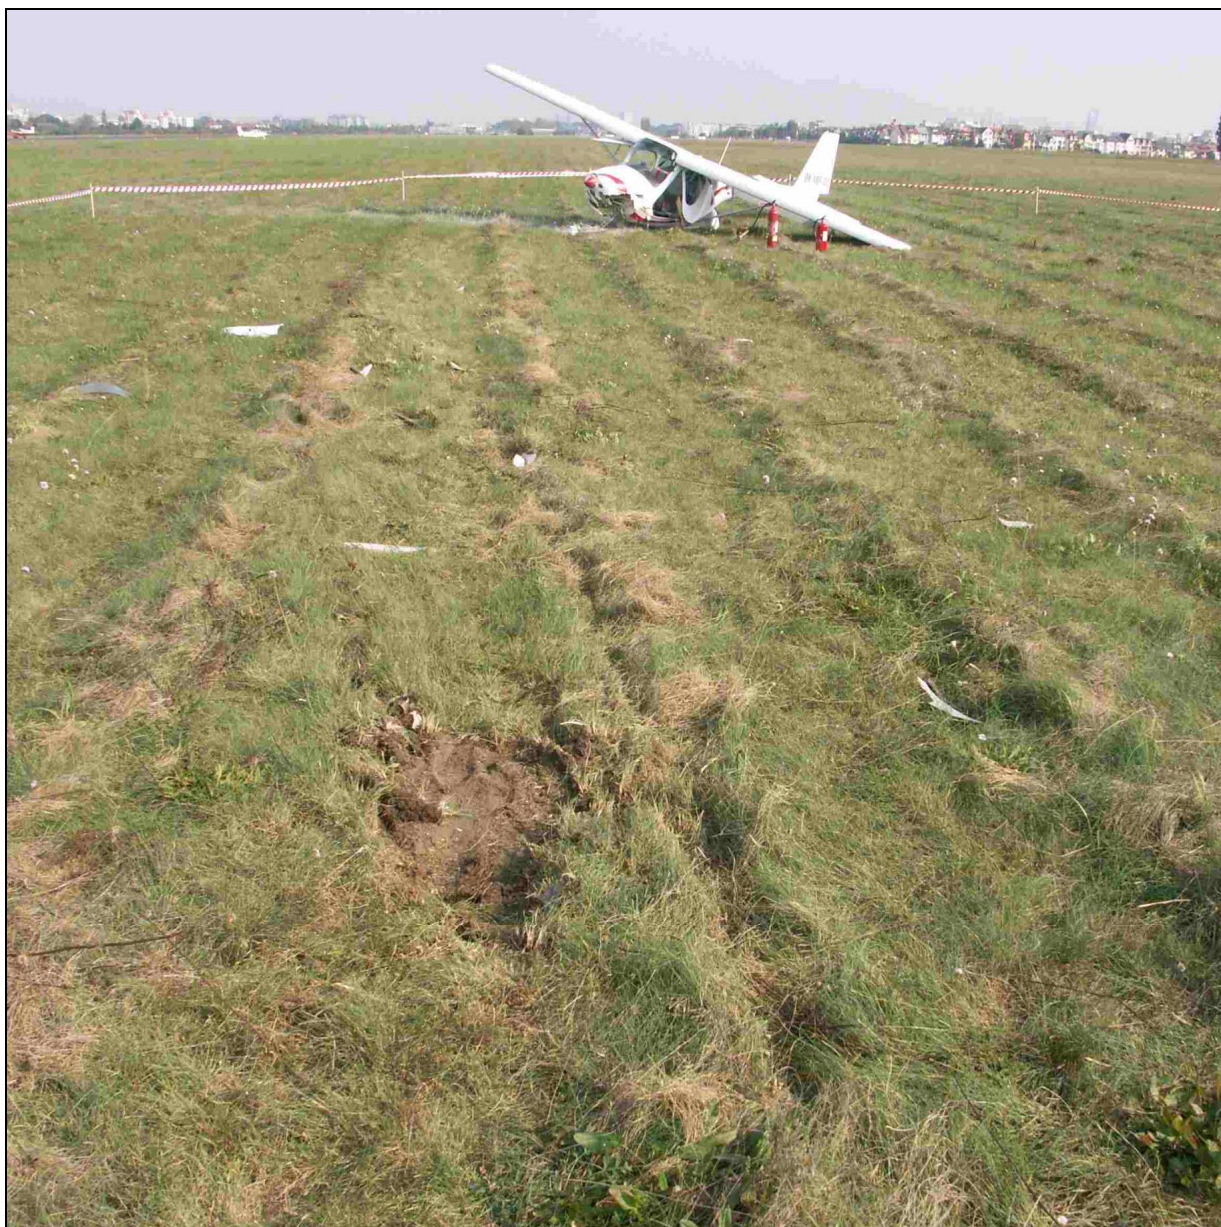
1 – Ogólny widok miejsca wypadku, rozbitego samolotu, jego szczątków i śladów.

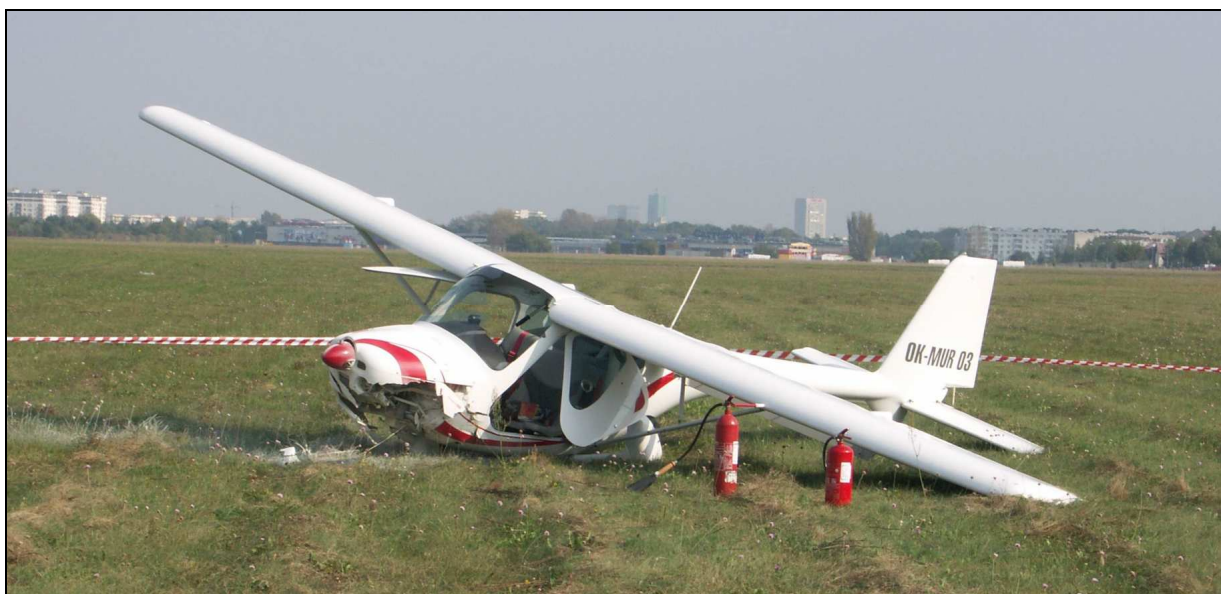
2 – Ogólny widok miejsca rozbitego samolotu.

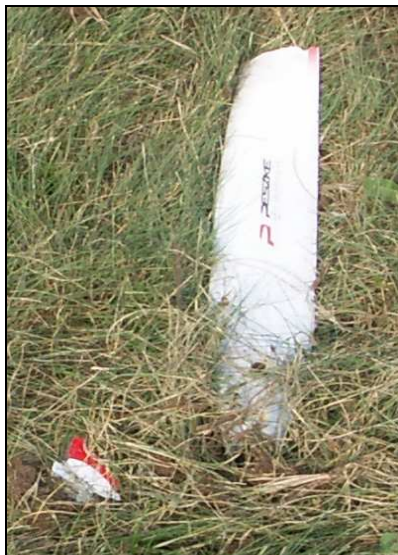
3 – Łopata śmigła.

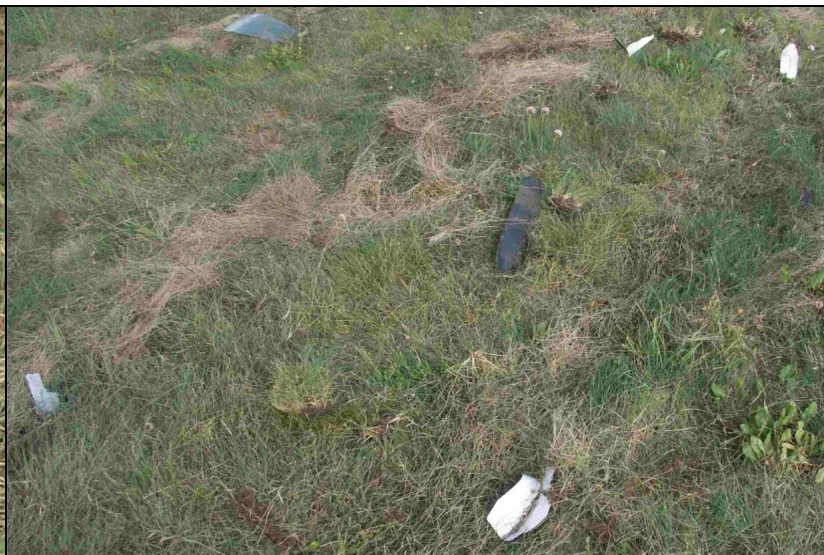
4 – Szczałki oszklenia i owiewek podwozia.

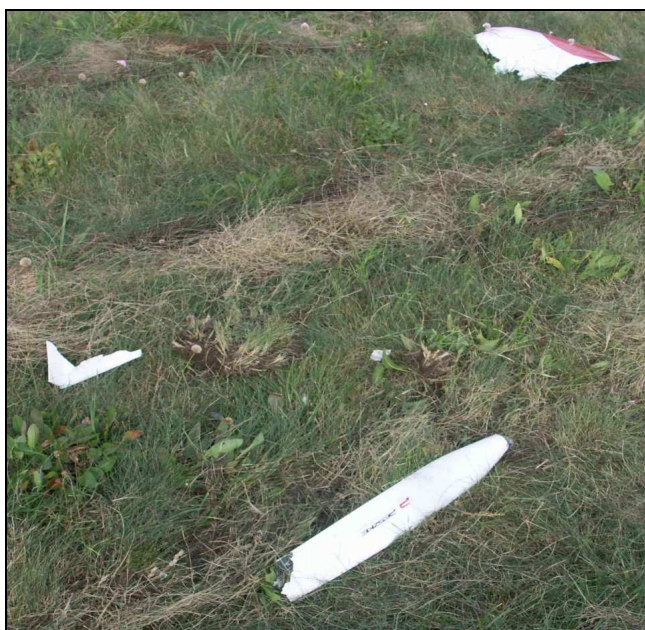
5 – Szczałki dolnej osłony silnika i łopata śmigła.

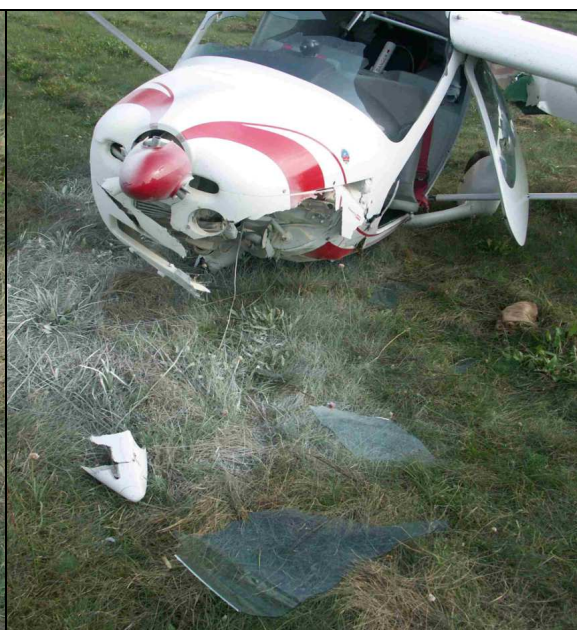
6 – Szczałki oszklenia wiatrochronu i owiewki koła podwozia przed samolotem.

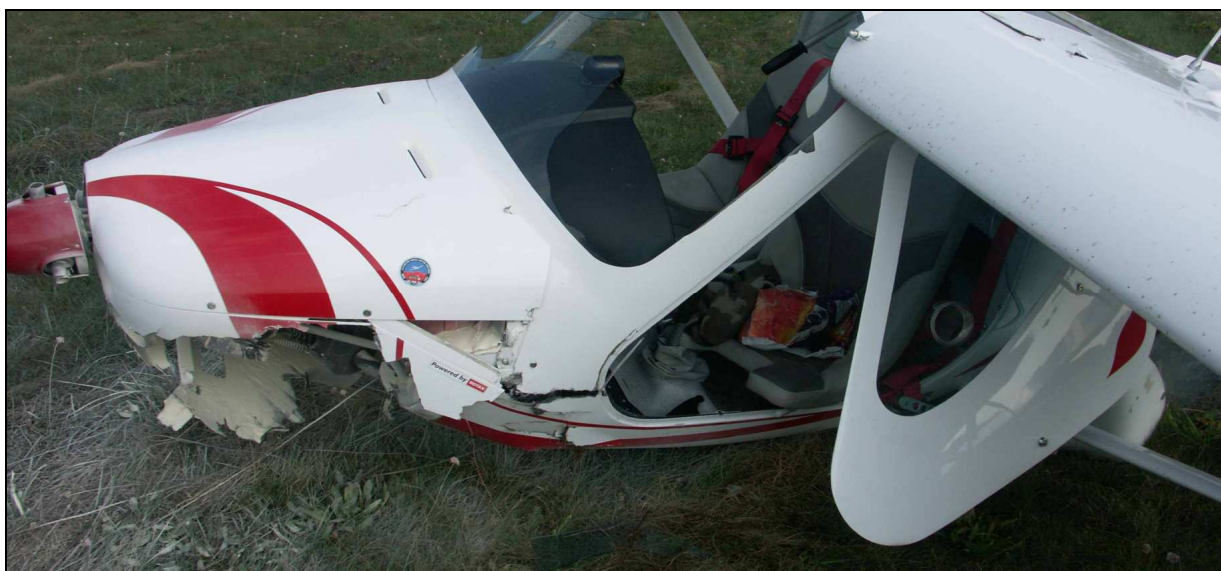
7 – Przednia część samolotu w zbliżeniu, lewa strona. Widoczne uszkodzenia.

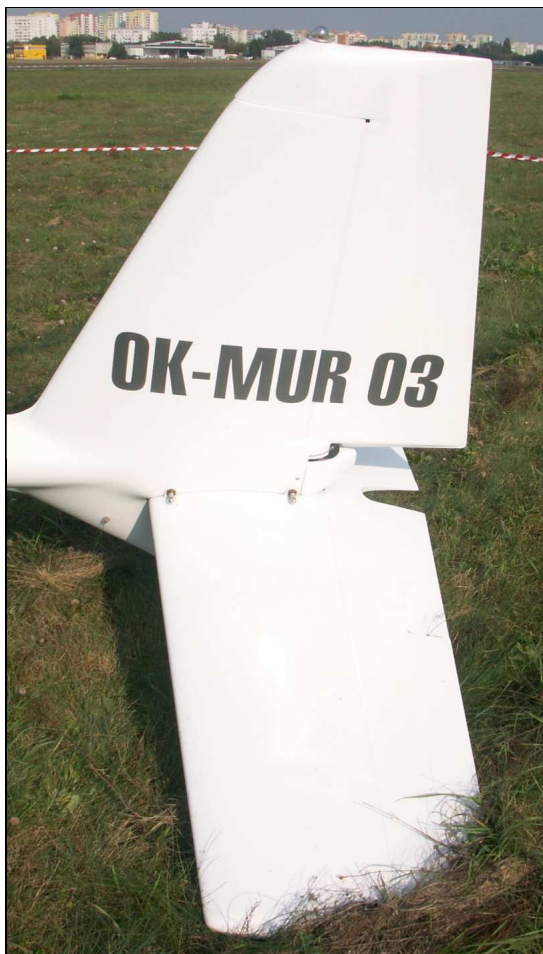
8 – Zbliżenie usterzenia z lewej strony.

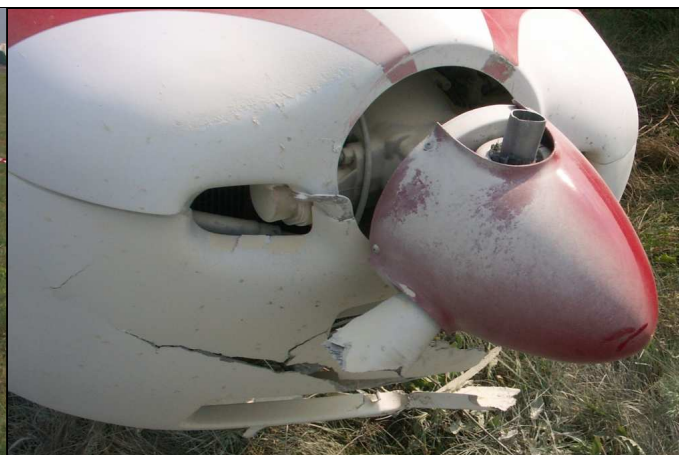
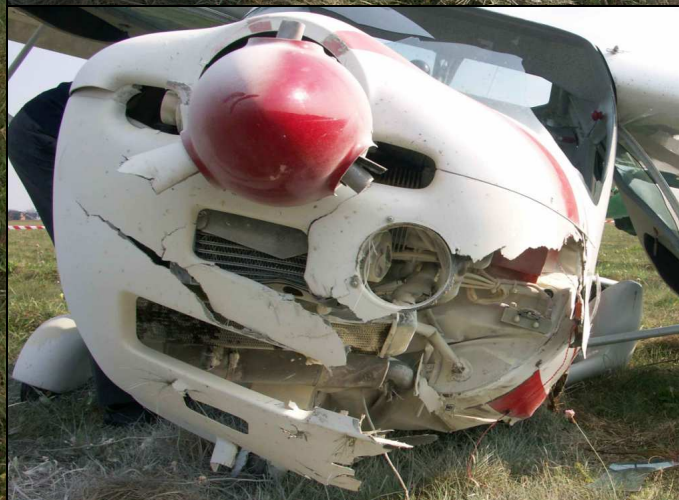
9 i 10 – Zniszczone śmigło i dolna osłona silnika.

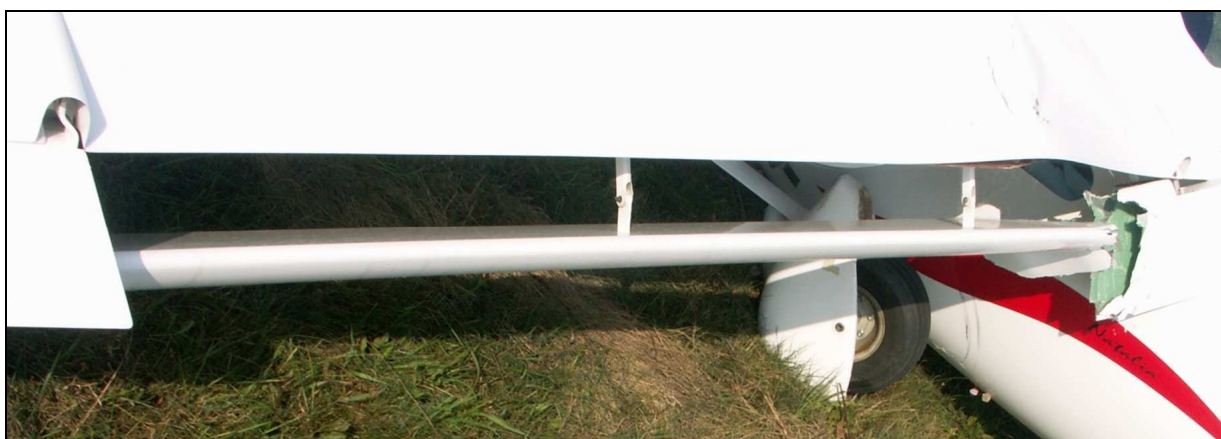
11 – Zniszczona klapa na lewym skrzydle od strony spływu. W tle wyłamane lewe podwozie główne.

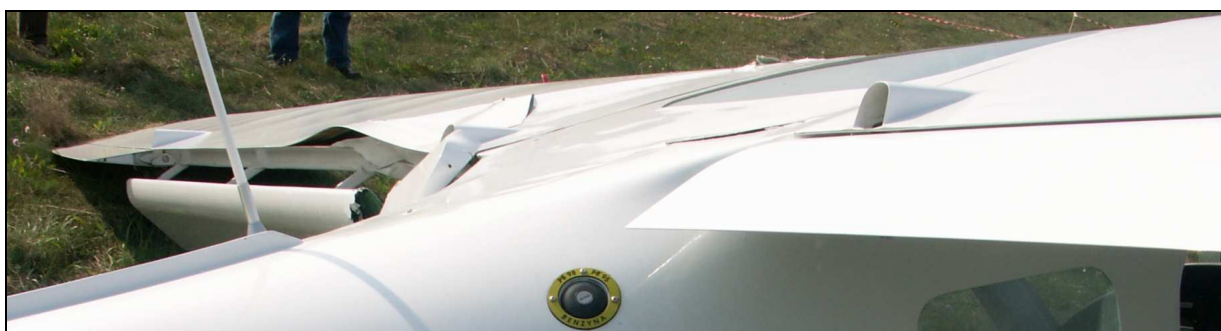
12 – Widok na klapy prawego i lewego skrzydła. Widoczne zniszczenia lewej klapy i pokrycia lewego skrzydła.

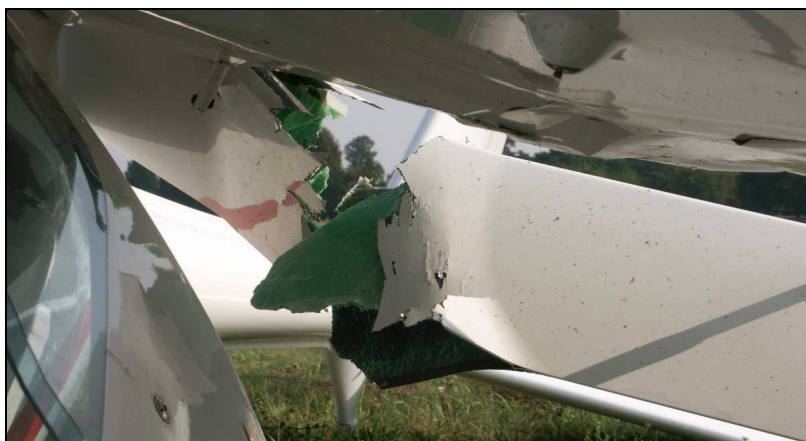
13 – Przełom lewej kłapy widziany od przodu spod skrzydła.

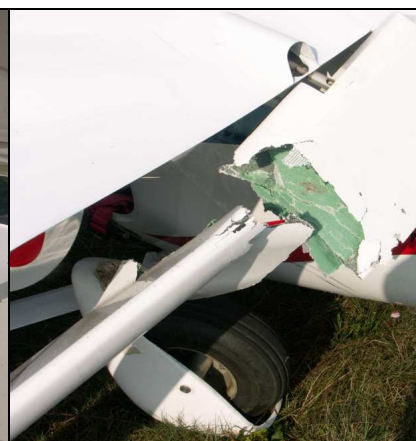
14 – Przełom lewej kłapy od tyłu.

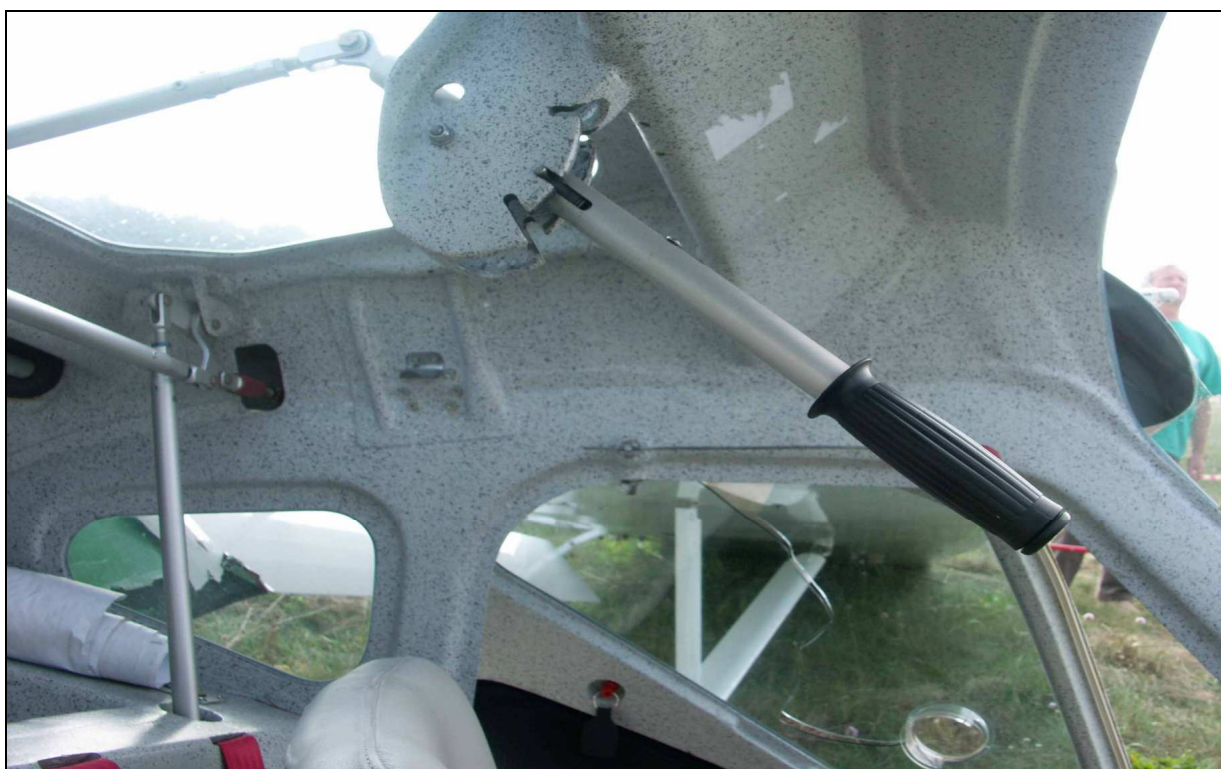
15 – Wnętrze kabiny – widok na lewą burtę i sufit. Dźwignia kłap w położeniu „WYPUSZCZONE - START”.

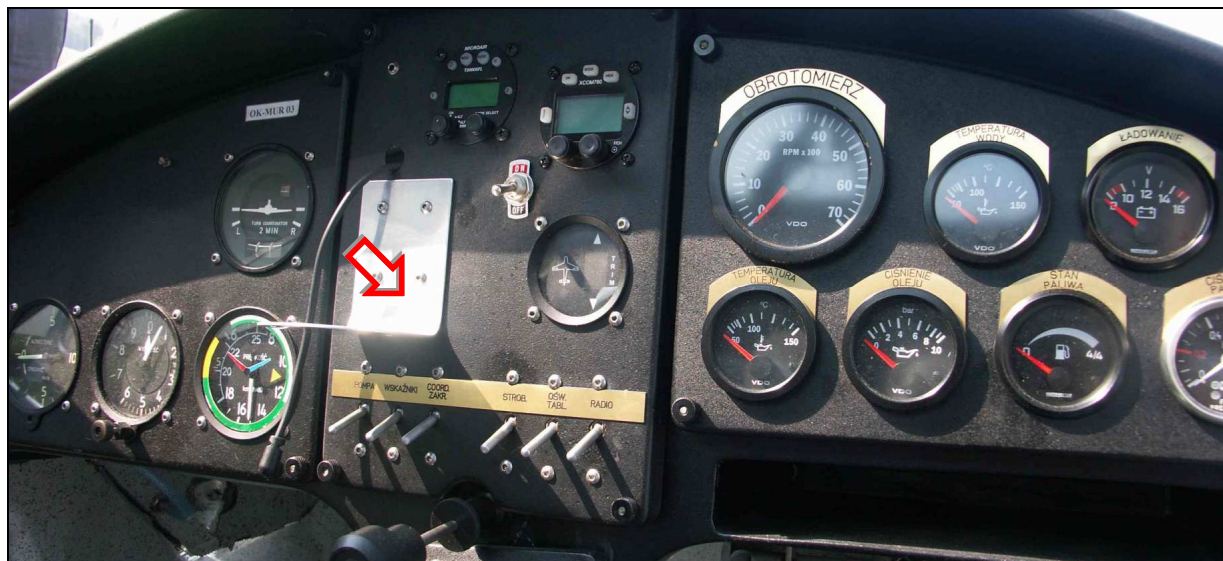
17 – Tablica przyrządów, widok ogólny. Czerwona strzałką wskazana donitowana do tablicy blaszana „pótczka”, stanowiąca element zagrożenia dla głowy pilota w razie wypadku połączonego z przewracaniem się kadłuba. Jest to klasyczny przykład nieprzemyślanej modyfikacji ingerującej w projekt typu.

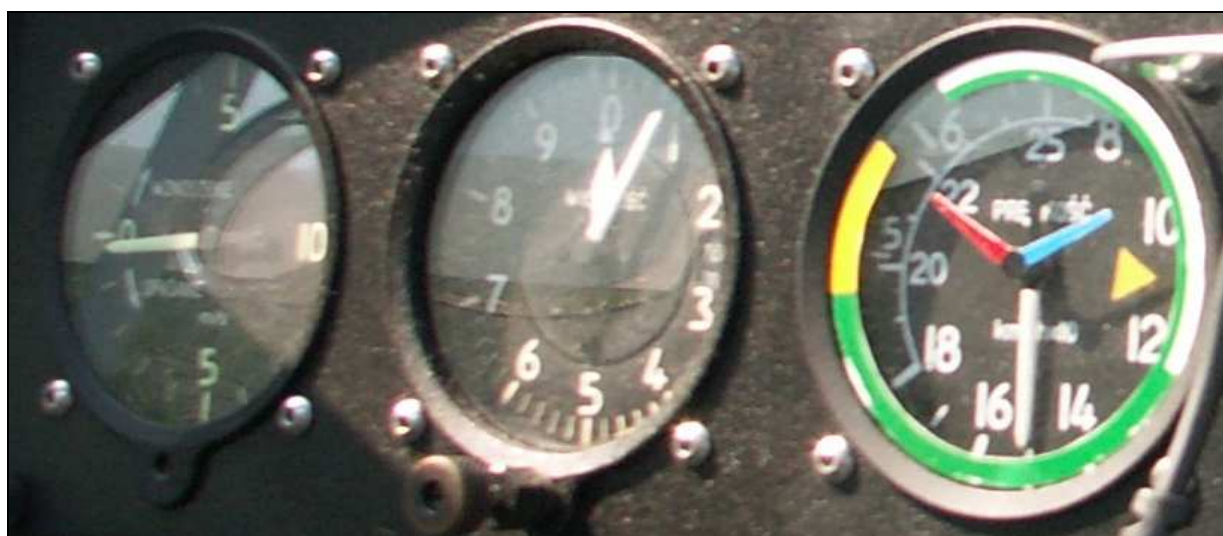
18 – Zbliżenie na podstawowe przyrządy pilotażowe – od lewej: wariometr, wysokościomierz, prędkościomierz.

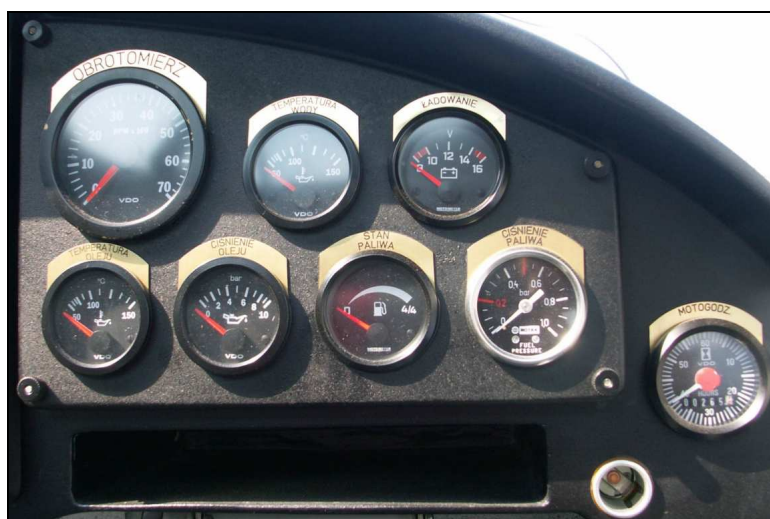
19 – Prawy panel tablicy przyrządów.

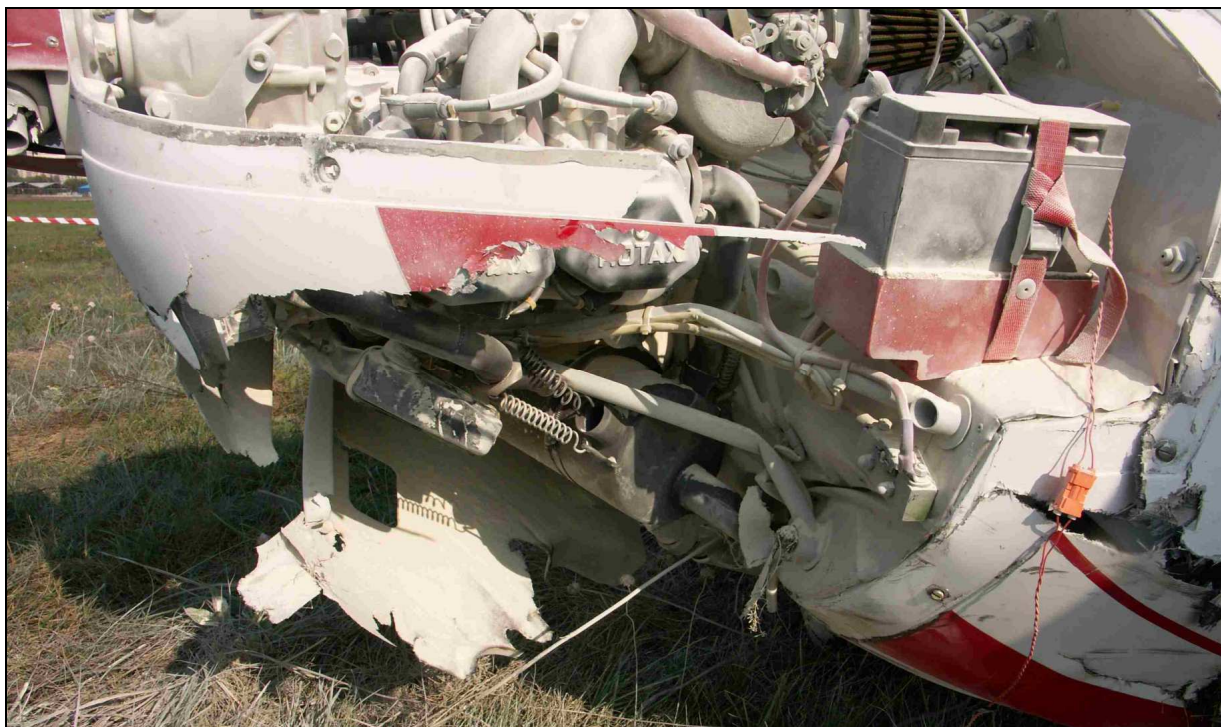
21 – Silnik z lewej strony. Widoczne zniszczenia łoża, instalacji silnikowych i dolnej osłony oraz ślady przewencyjnie użytego środka gaśniczego.
