ALBUM ILUSTRACJI
z wypadku samolotu ultralekkiego GP-5; OK-KUR04
26 czerwca 2010 r., Stara Wieś k/Brzozowa

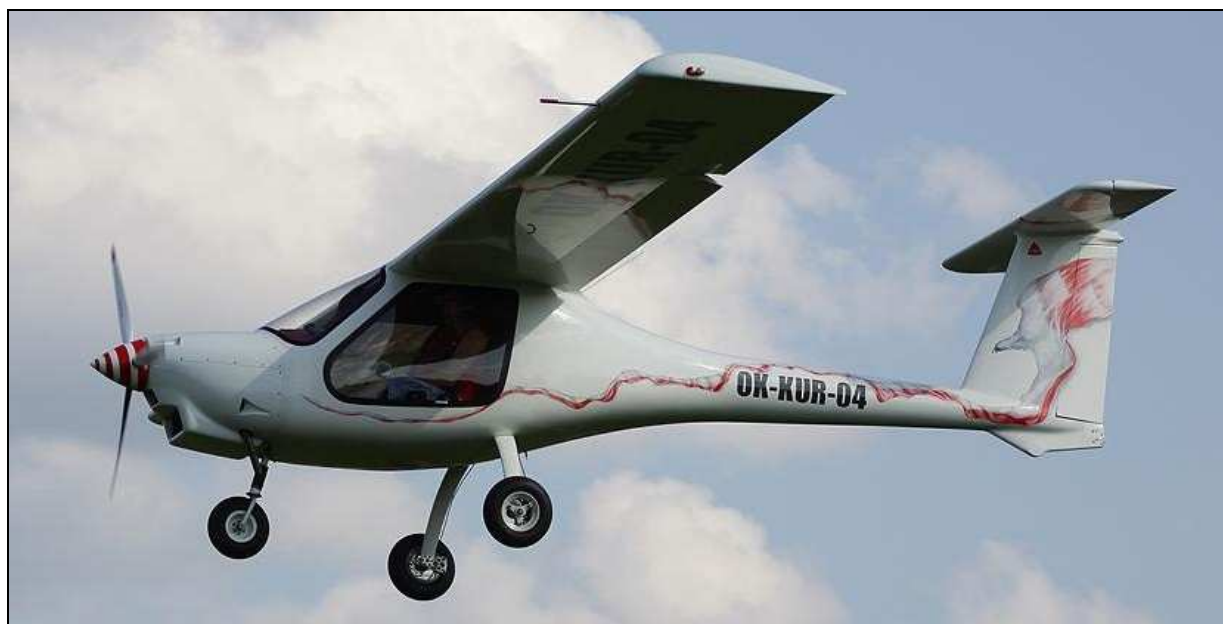
1 – Samolot ultralekki GP-5 zn.rozp. OK-KUR04 sfotografowany kilka lat przed wypadkiem [foto – Internet].

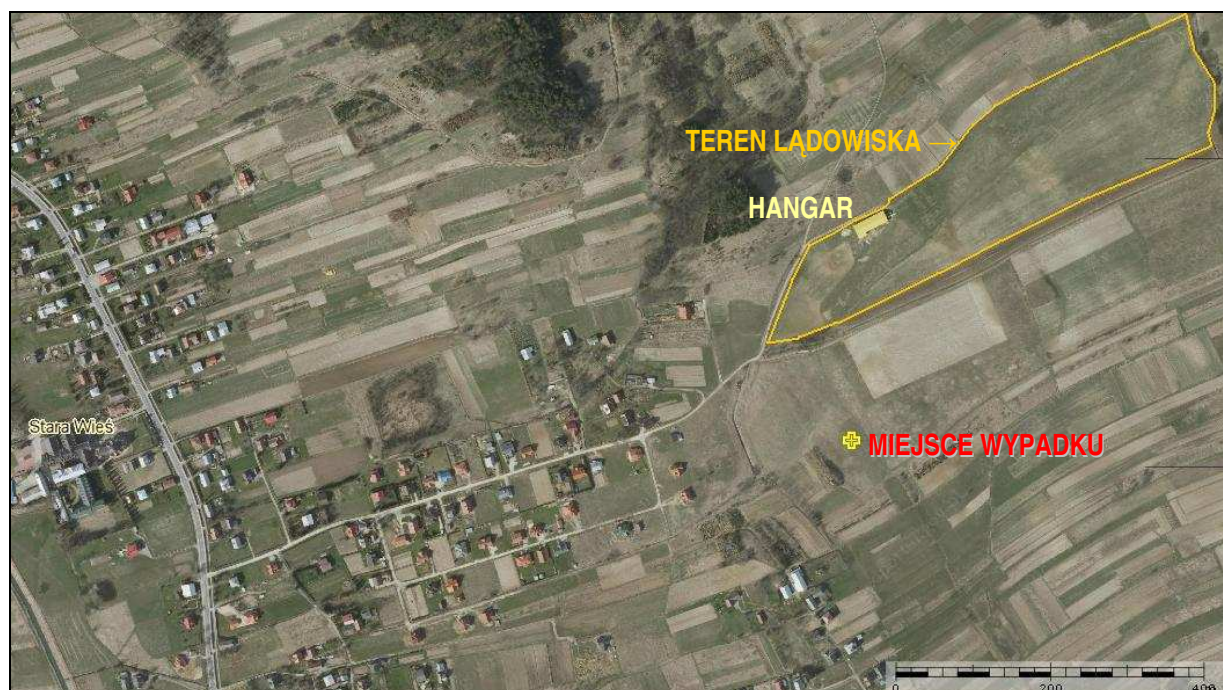
3 - Fragment Starej Wsi z zaznaczonymi elementami sytuacji na ortofotomapie lotniczej. [www.geoportal.gov.pl]

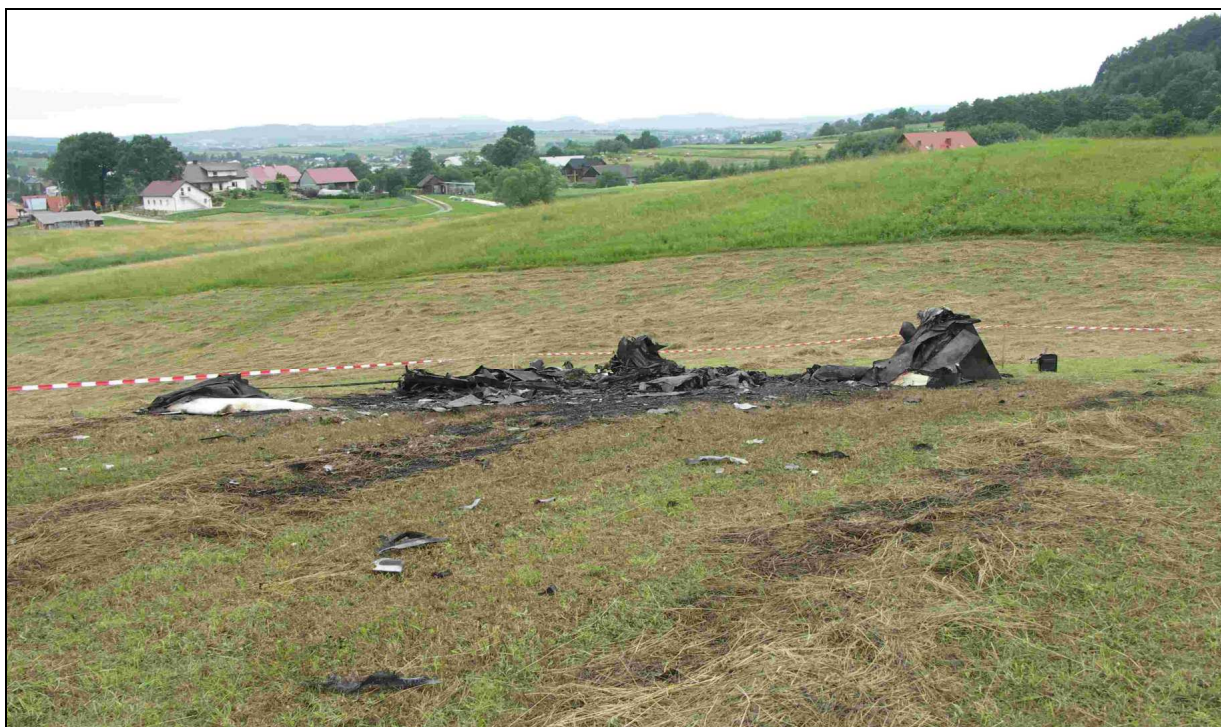
5 – Ogólny widok miejsca wypadku w kierunku północno-zachodnim

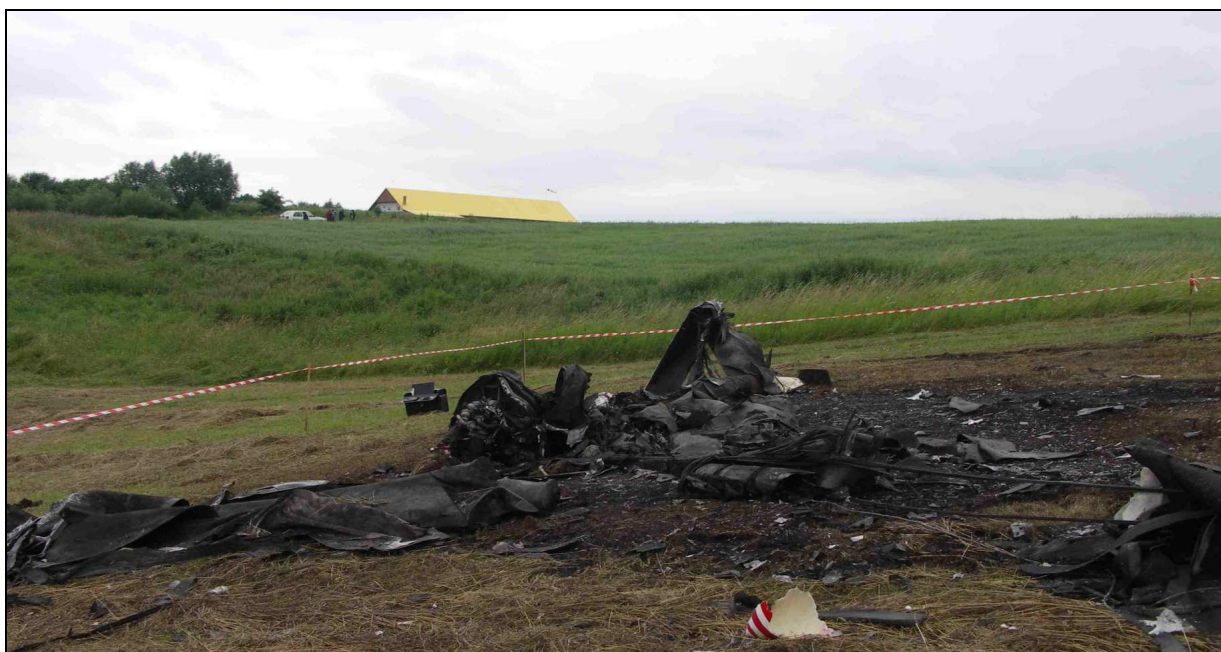
6 – Widok szczątków samolotu w kierunku północnym.

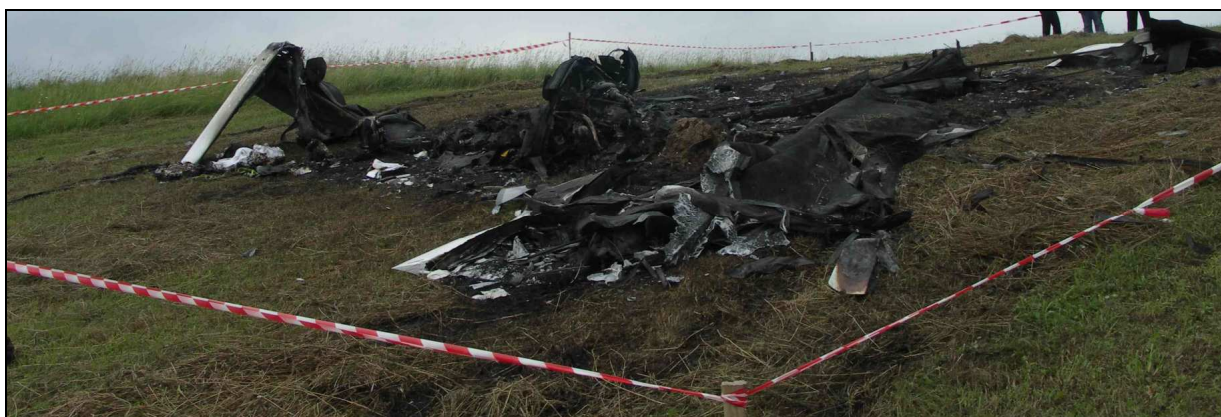
7 – Widok szczątków samolotu w kierunku południowo-wschodnim.

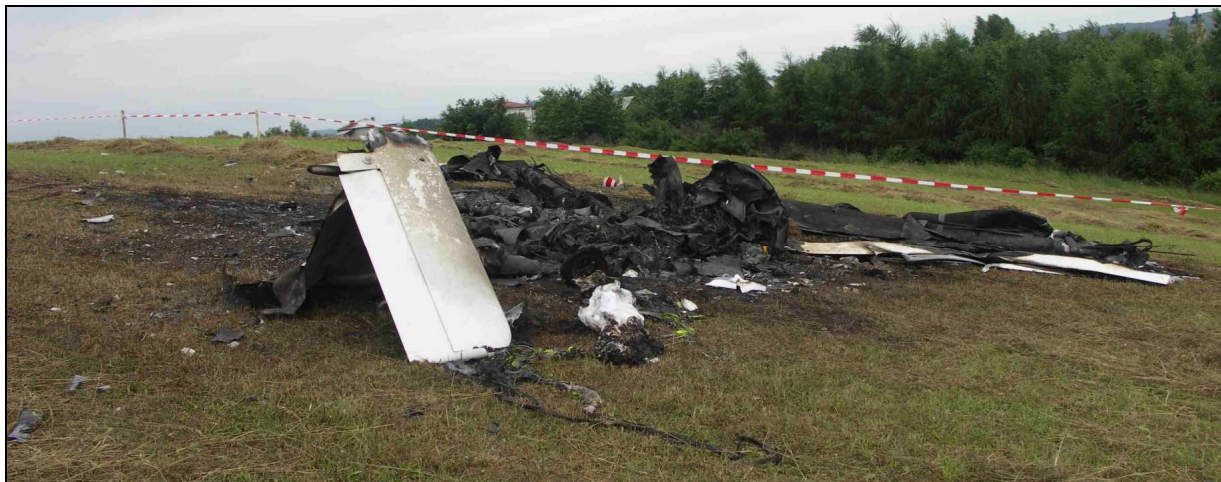
8 – Widok szczątków samolotu w kierunku południowym.

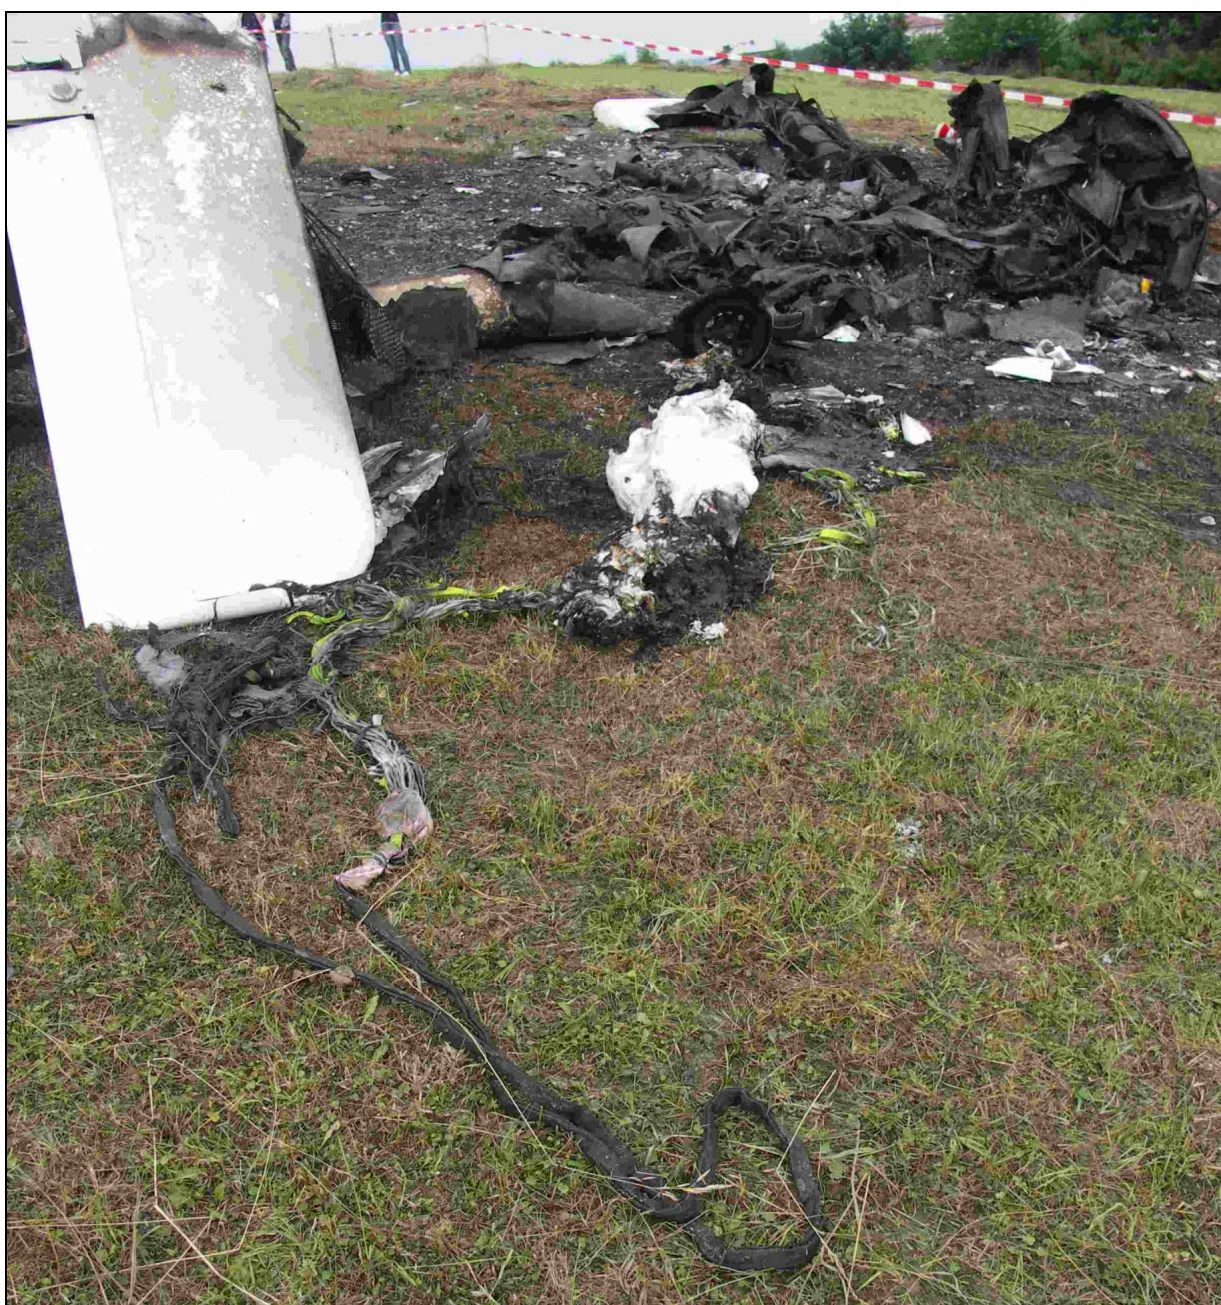
9 – Zbliżenie na szczątki tylnej części kadłuba. W centrum kadru nadpalony spadochron balistycznego systemu ratunkowego, na pierwszym planie jego linki mocujące do płatowca.

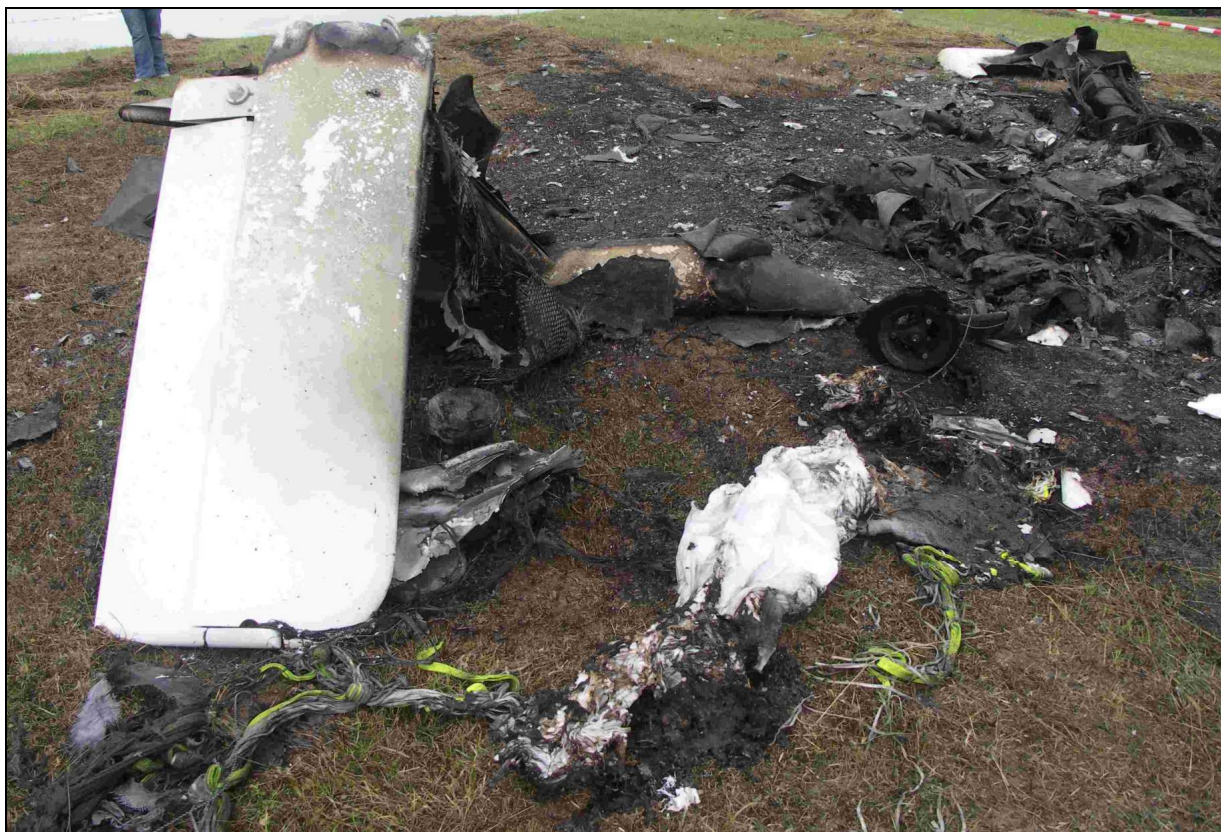
10 – Szczątki belki tylnej części kadłuba z usterzeniem. Widoczny spadochron balistycznego systemu ratunkowego z uprzężą i piastą jednego z kół podwozia głównego.

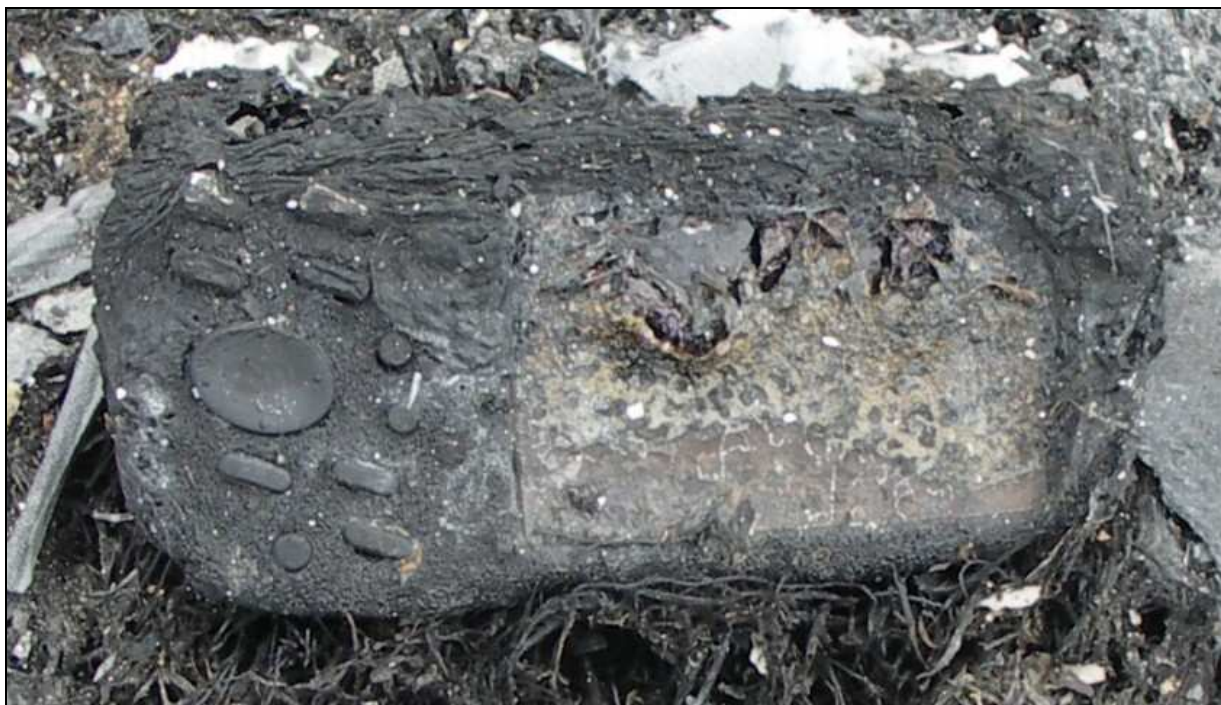
11 – Spalony odbiornik GPS wśród szczątków samolotu.

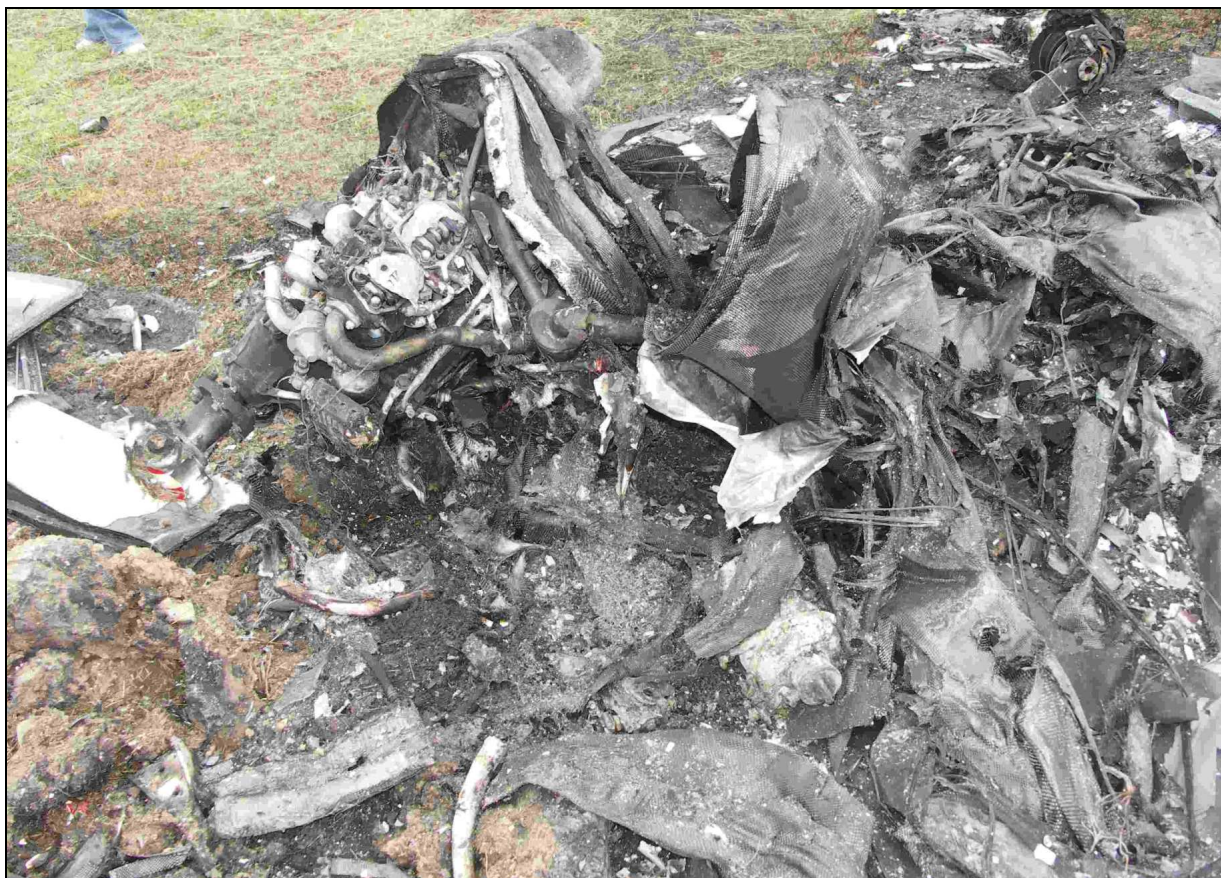
12 – Zespół napędowy z przegrodą ogniową, widziany z lewej strony.

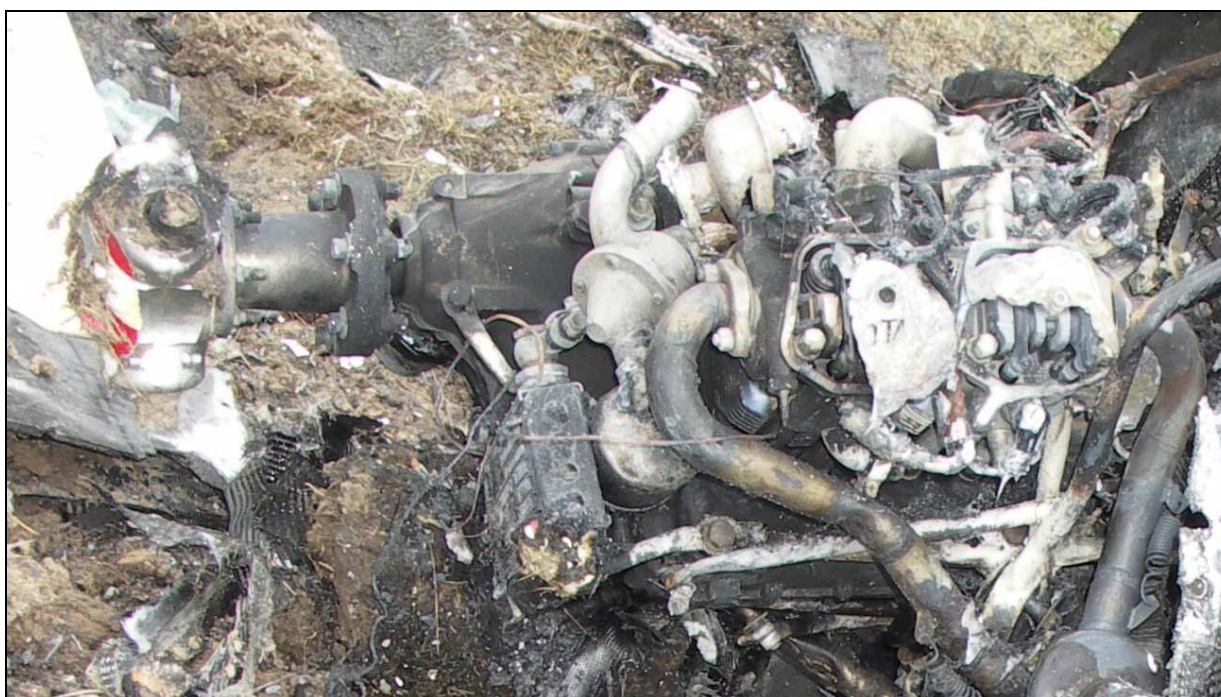
13 – Zbliżenie na zniszczony silnik z lewej strony. Widoczna piasta śmigła z utraconymi nasadami łopat.

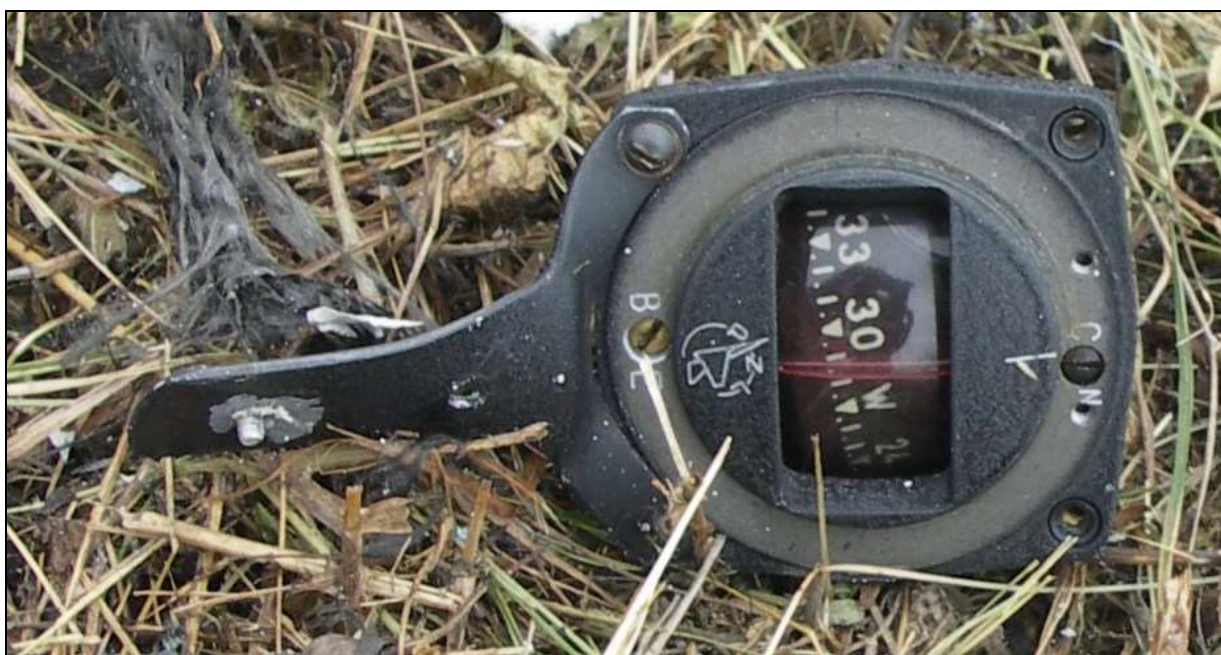
15 – Busola, wyrwana z tablicy przyrządów.
