# **ALBUM ZDJĘĆ**

## **WYPADEK**

### **zdarzenie nr 450/11**

**statek powietrzny: motoparalotnia – skrzydło Revolution2 26**

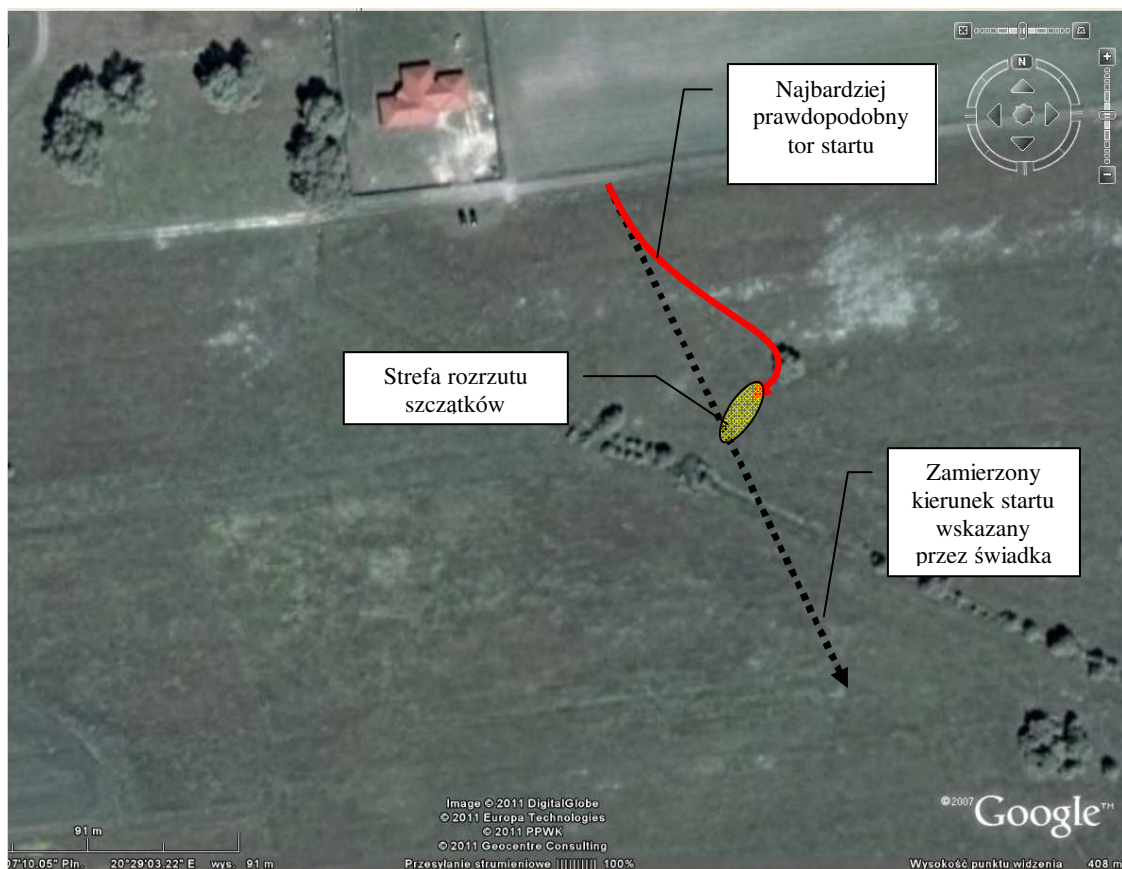
1. Widok miejsca startu z oznaczonym zamierzonym i najbardziej prawdopodobnym przebiegiem startu.

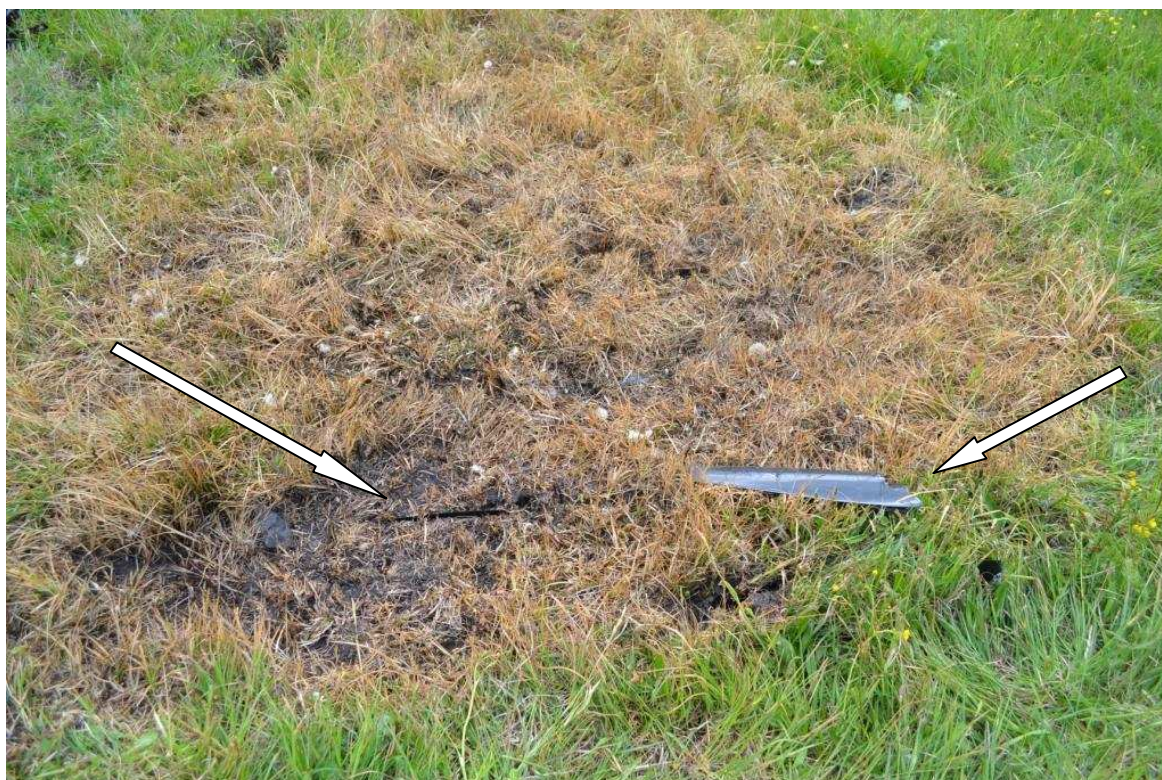
4. Miejsce zderzenia z ziemią. Widok w kierunku 215°. Strzałki wskazują obydwie końcówki łopat śmigła.

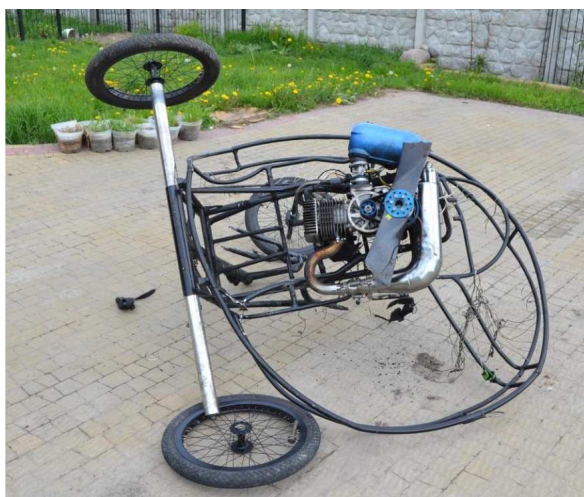
5. Widok wraku wózka od tyłu.

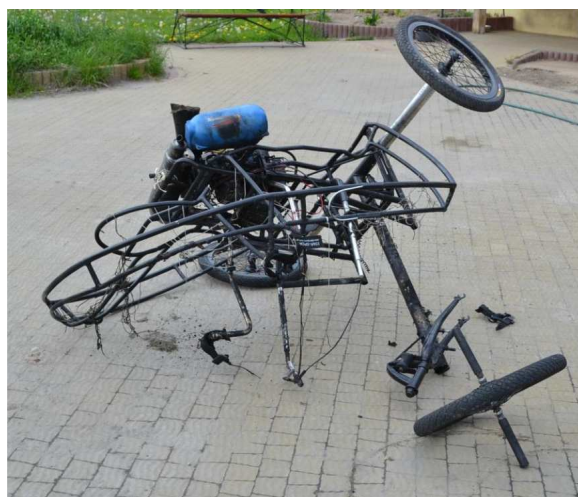
6. Widok wraku wózka od przodu.

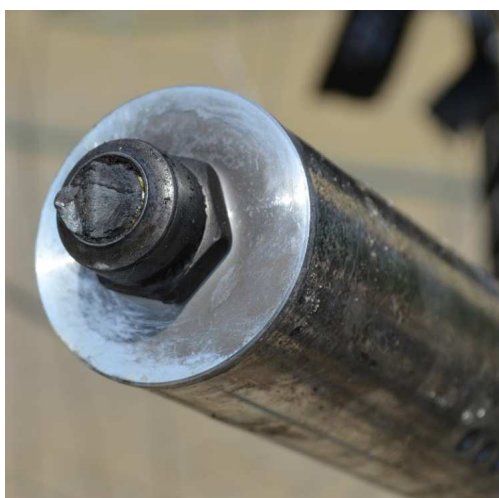
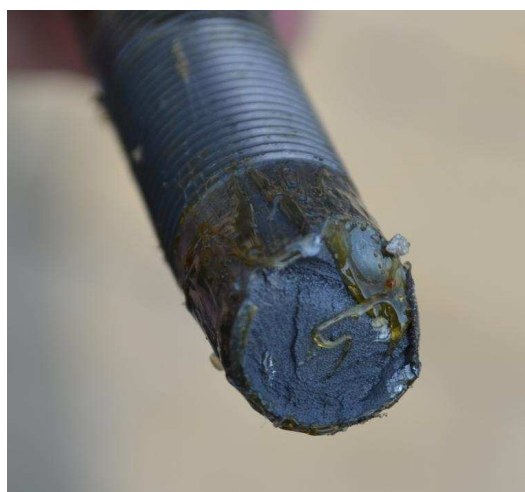
7. Widok przełomów obydwu części półosi prawego koła podwozia. Brak śladów charakterystycznych dla zmęczenia materiału.

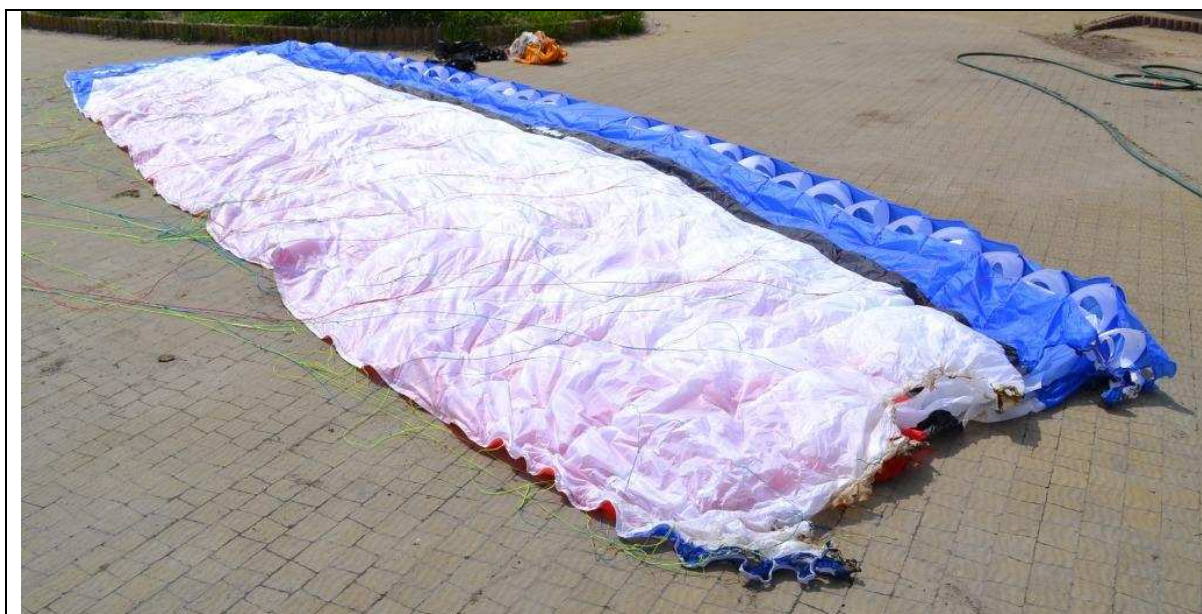
12. Widok dolnej części skrzydła. Widoczna spalona lewa końcówka skrzydła.
