ALBUM ILUSTRACJI
z wypadku samolotu Cessna T182T Skylane; SP-IKE
21 sierpnia 2011 r., Kraków-Podstawie

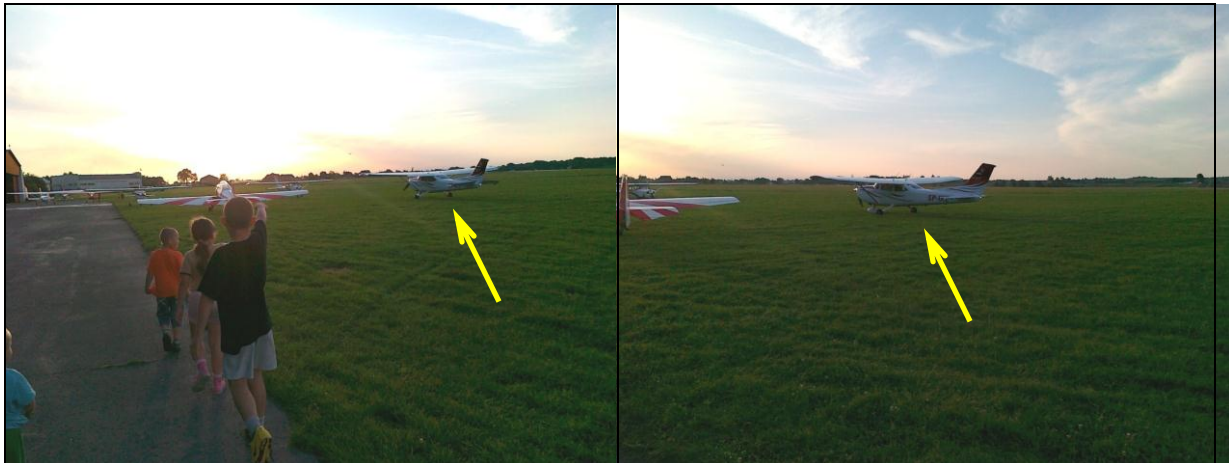
1, 2 – Zdjęcia wykonane przez jednego ze świadków tuż przed startem samolotu SP-IKE do ostatniego lotu.

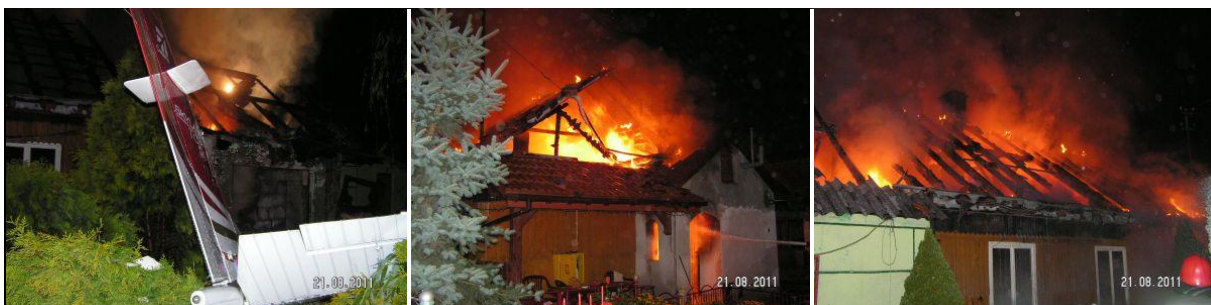
4, 5, 6 – Pożar na miejscu wypadku [foto: PSP Kraków].

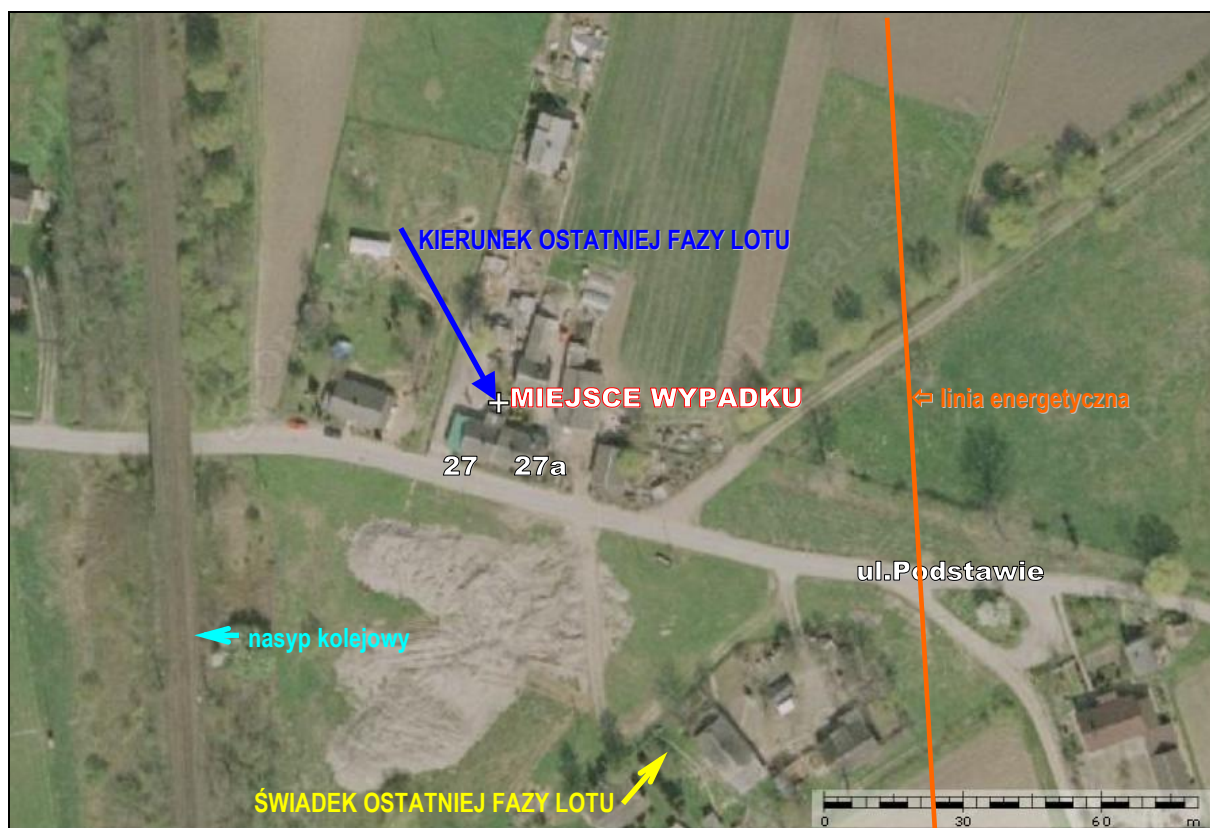
10 – Miejsce wypadku na ortofotomapie najbliższego otoczenia. Ciemnoniebieska strzałka odwzorowuje kierunek ostatniej fazy lotu wg naocznego świadka, grot strzałki żółtej wskazuje umiejscowienie świadka. [geoportal]

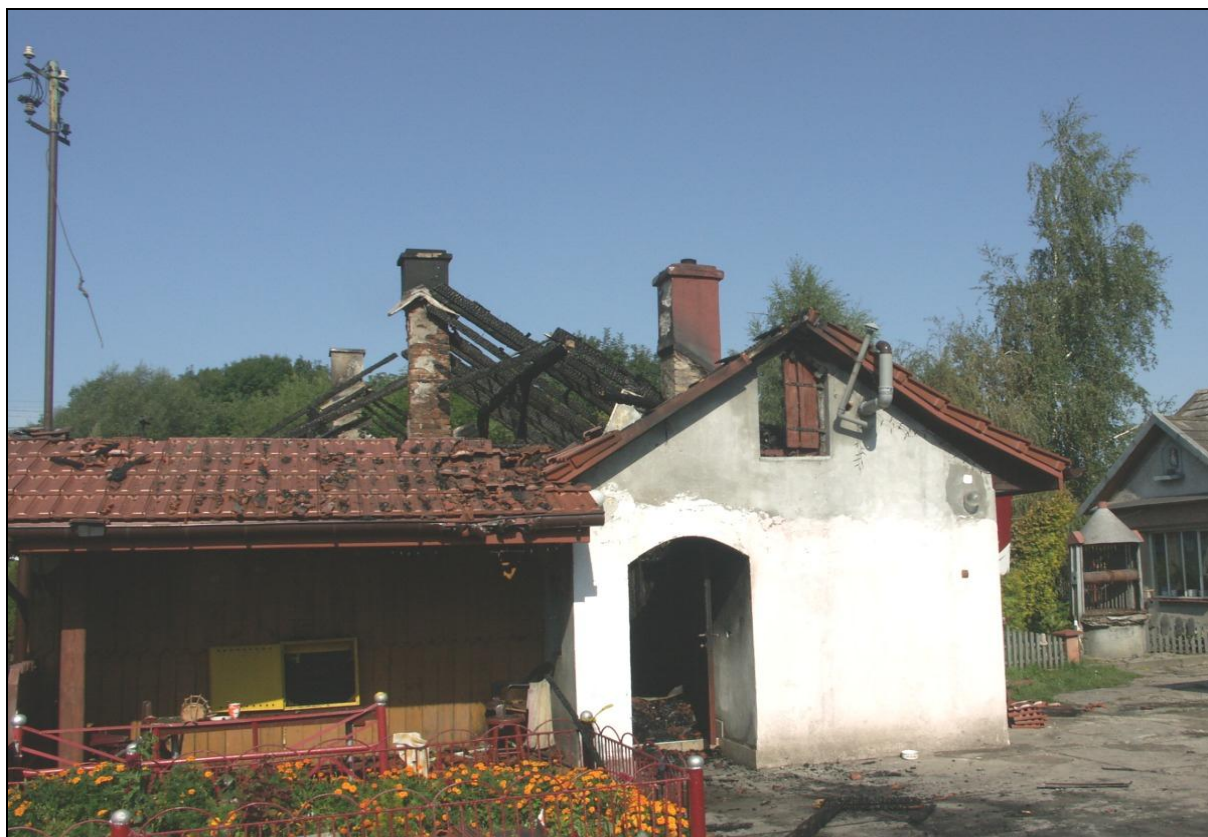
14 – Widok od strony południowo-wschodniej na dom przy ul.Podstawie 27a. Po prawej widoczne drzewa uszkodzone przez samolot.

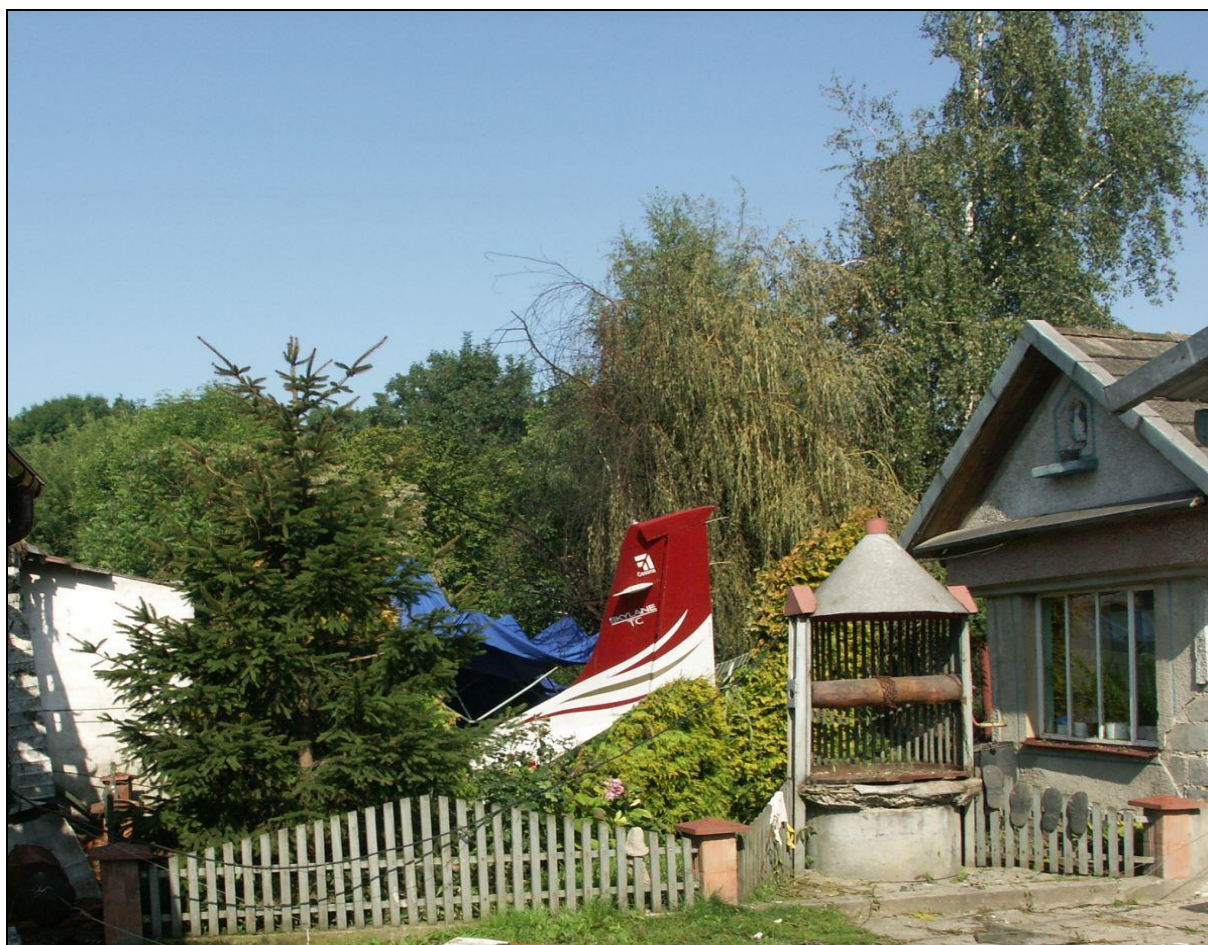
15 – Widok tylnej części kadłuba z usterzeniem od strony wschodniej. W tle drzewa z gałęziami połamanymi przez samolot.

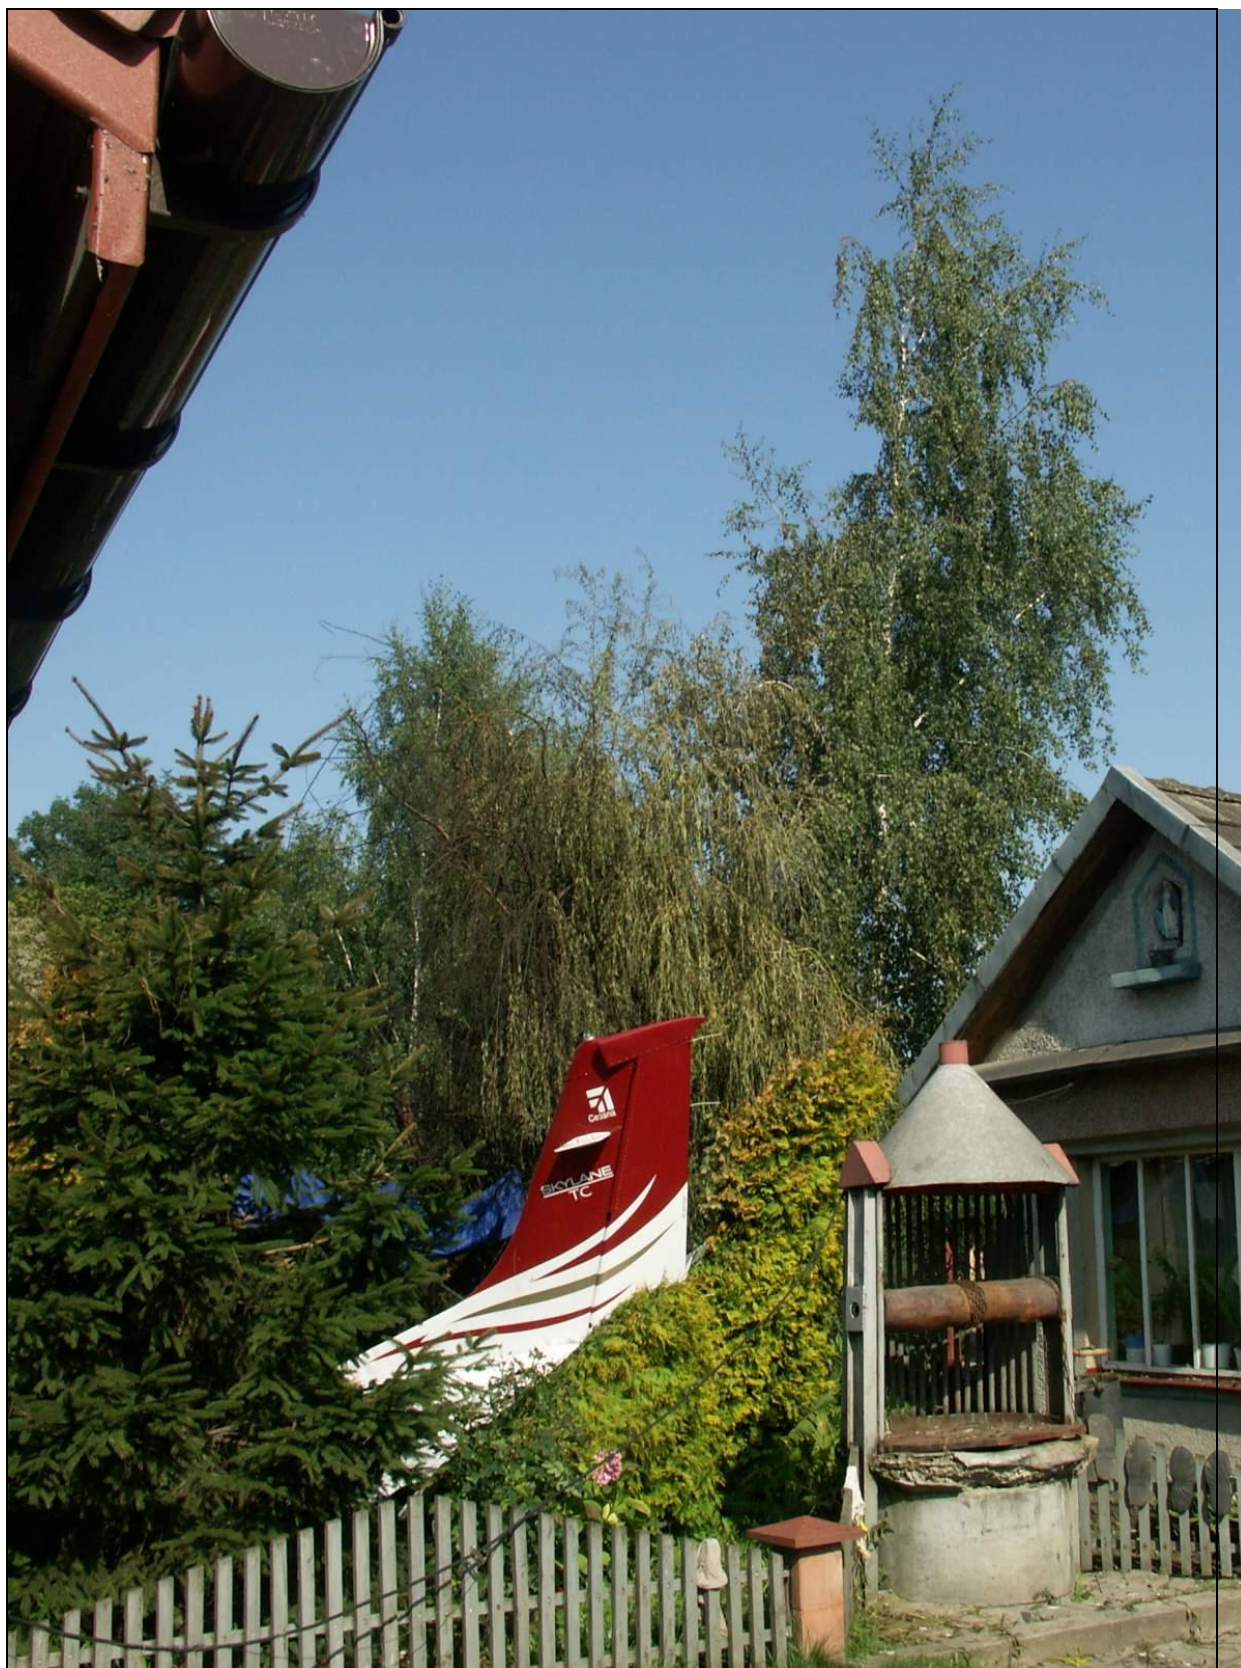
16 – Widok tylnej części kadłuba z usterzeniem od strony wschodniej. W tle drzewa z gałęziami połamanyymi przez samolot.

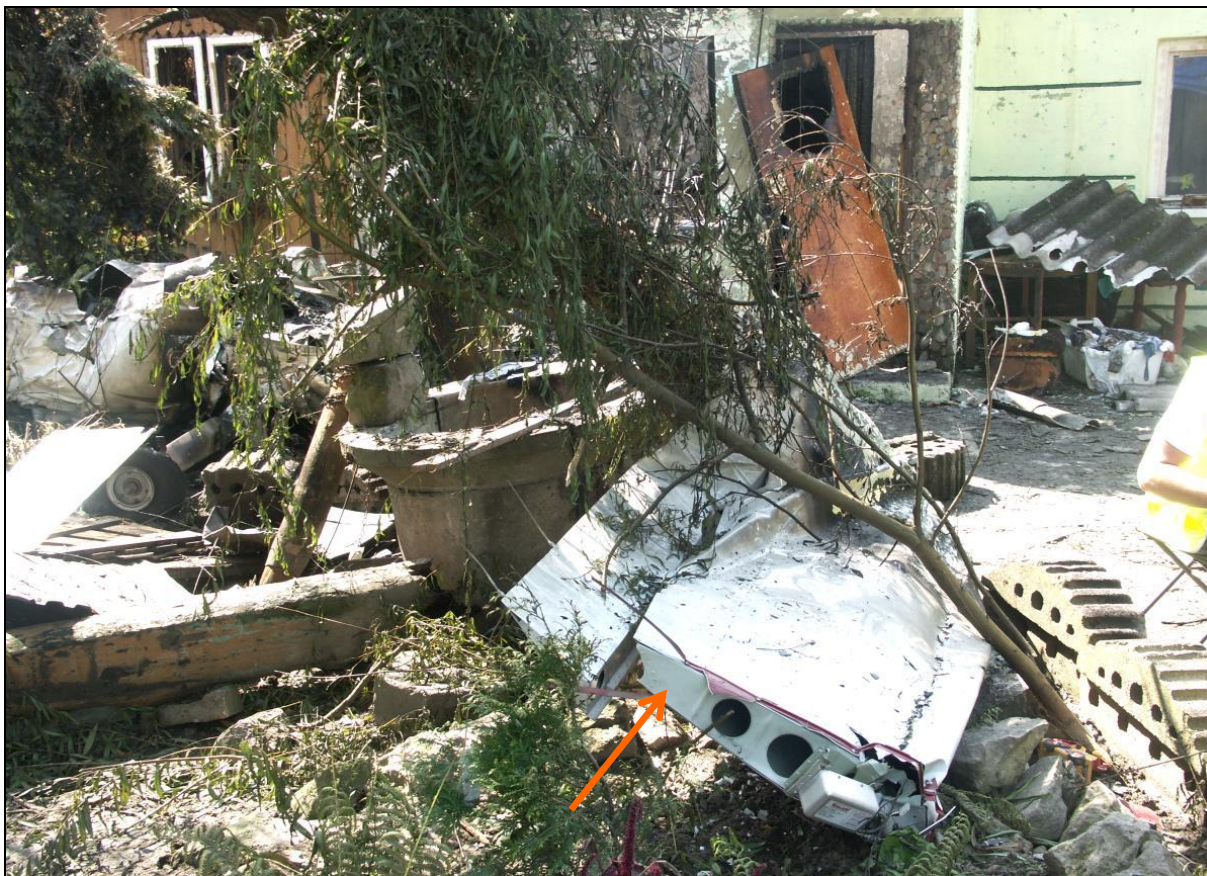
19 – Widok miejsca wypadku od strony północno-zachodniej. Strzałką wskazane końcowe żebro prawego skrzydła.

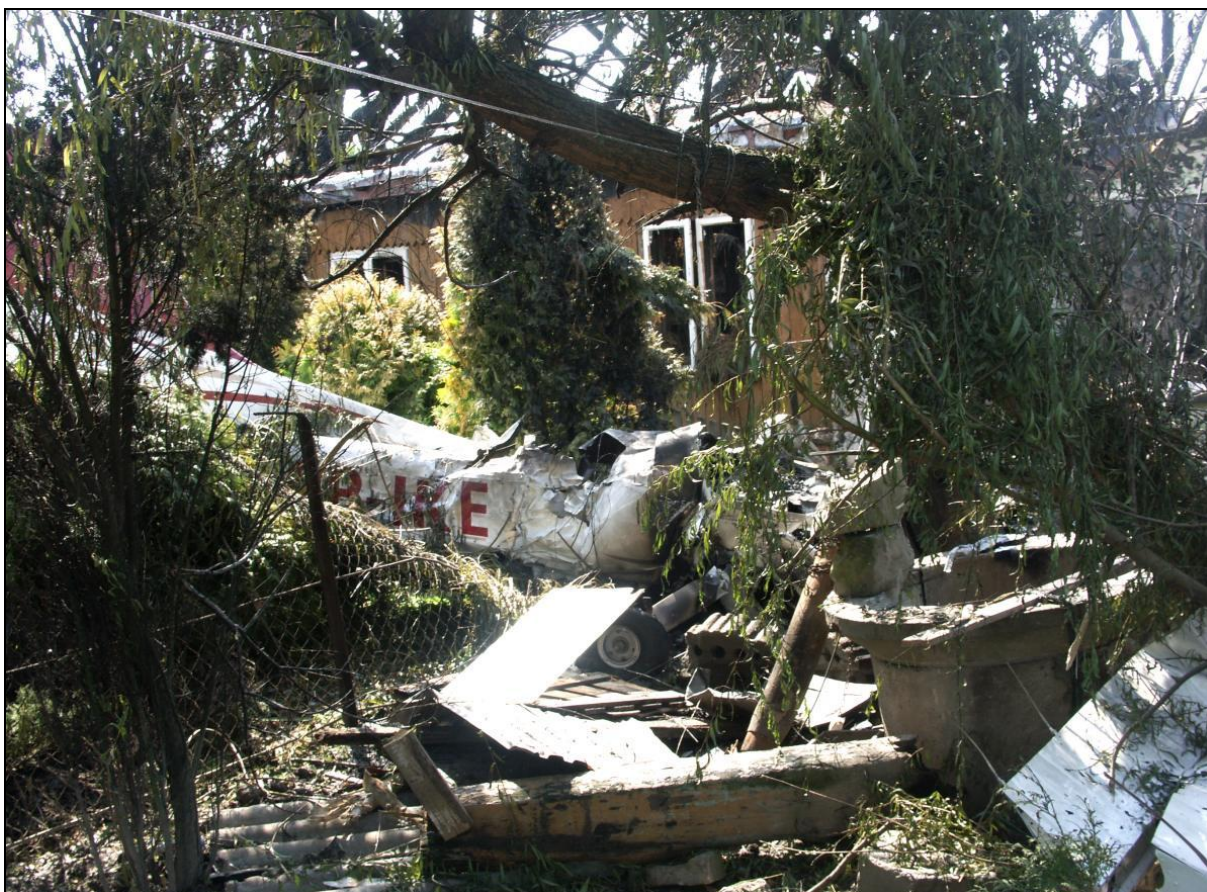
20 – Widok miejsca wypadku od strony północno-zachodniej. Widoczna tylna część kadłuba i prawe podwozie.

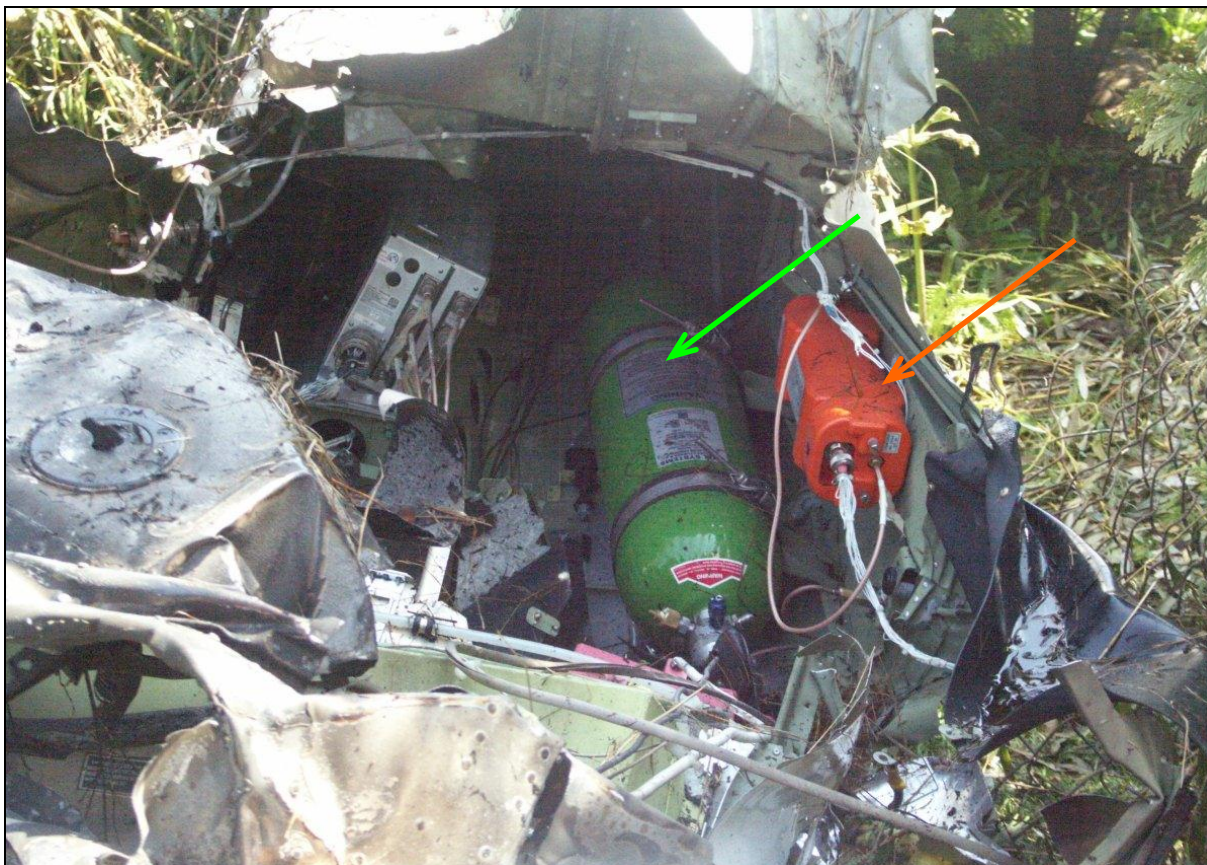
21 – Wnętrze tylnej części kadłuba. Strzałką zieloną zaznaczono butlę instalacji tlenowej, strzałką pomarańczową – nadajnik ELT.

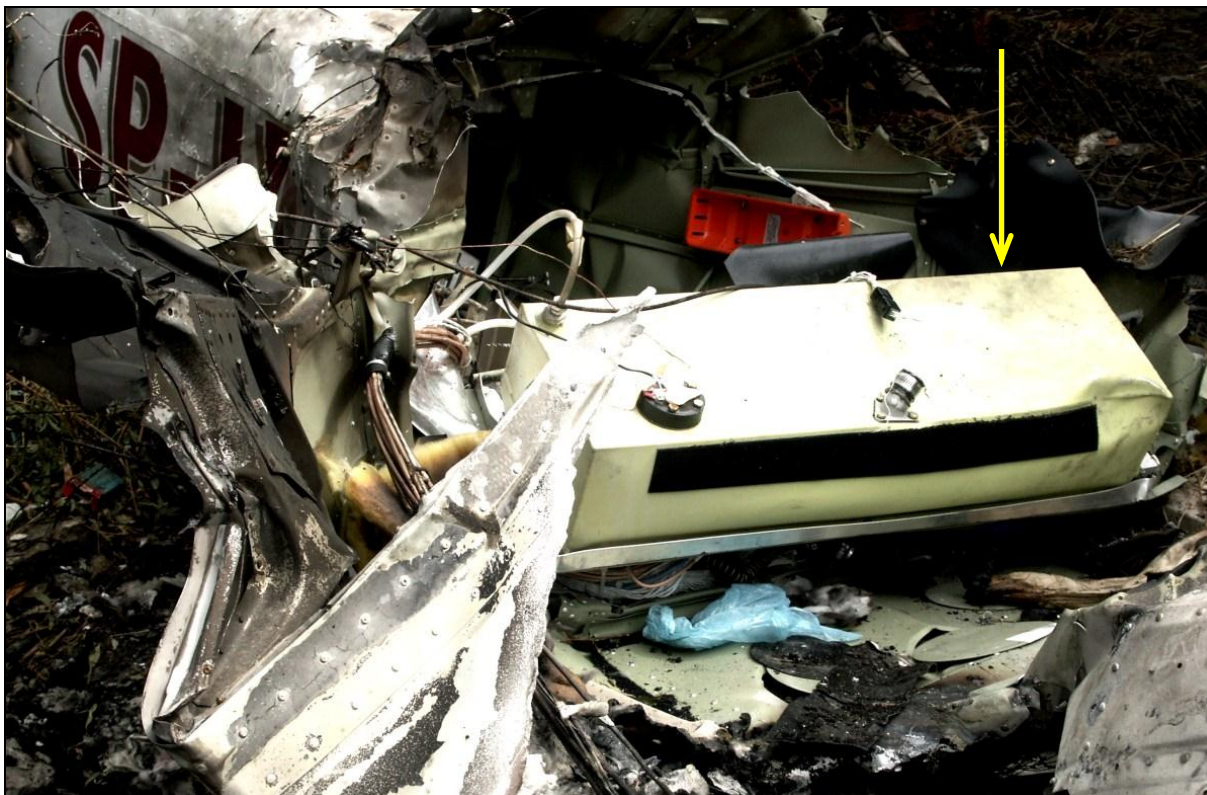
22 – Wnętrze tylnej części kadłuba. Strzałką żółtą zaznaczono zbiornik płynu instalacji przeciwbłodzeniowej.

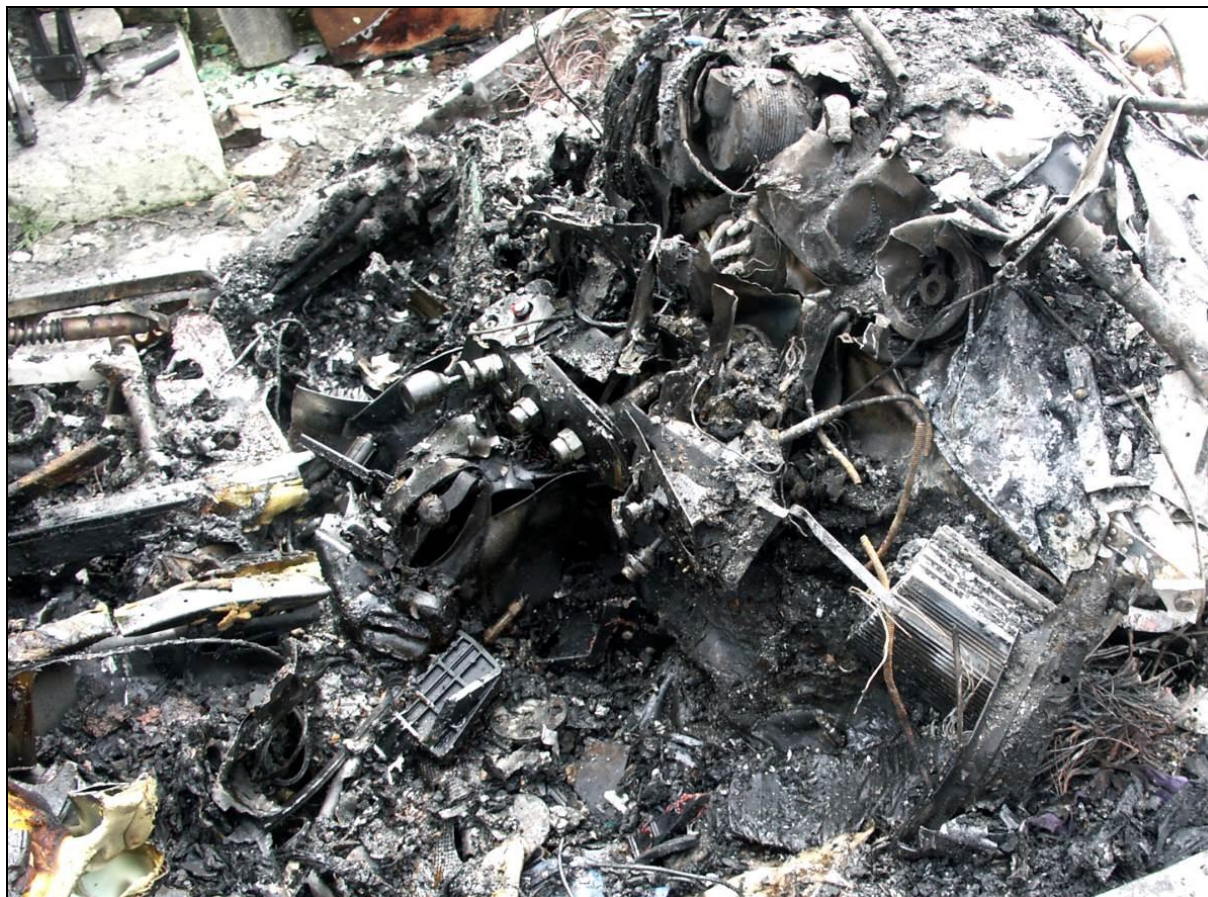
23 – Szczątki wypalonego wnętrza kabiny – przednich foteli i tablicy przyrządów. Widok z prawej strony.

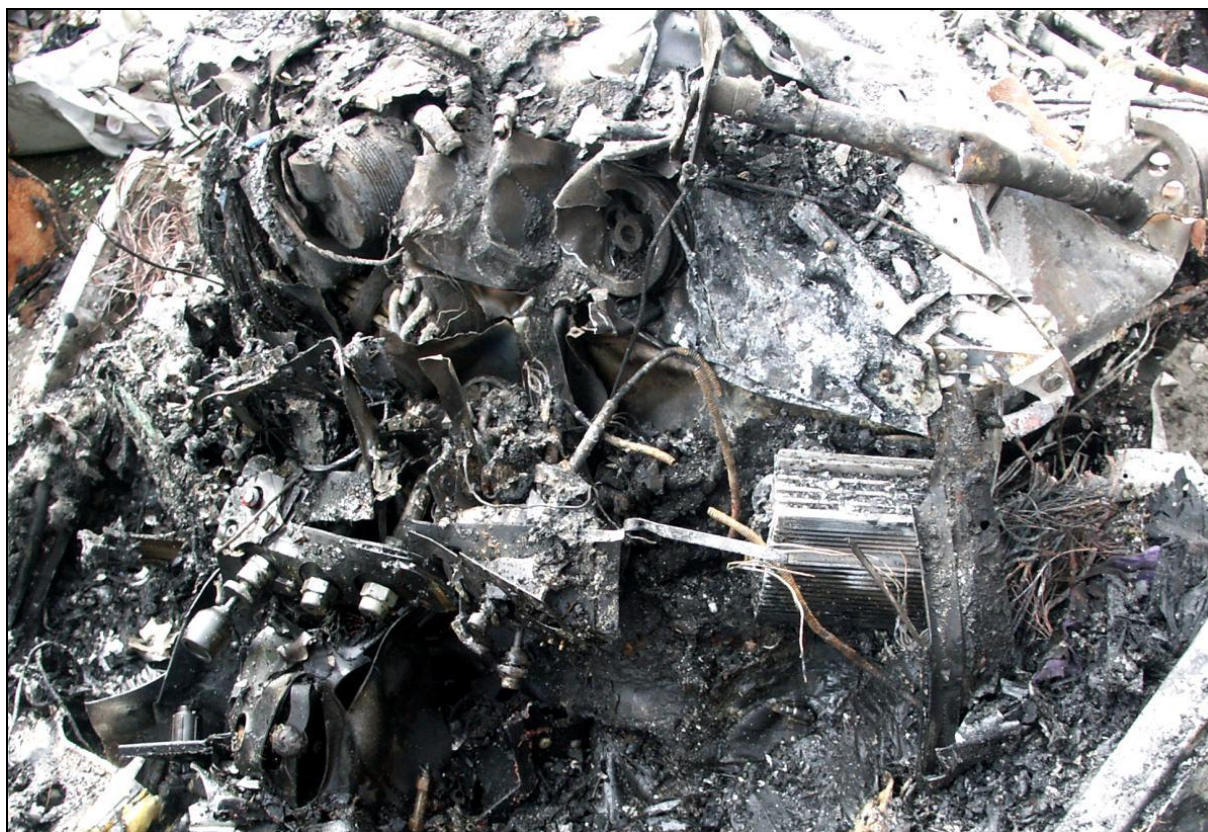
24 – Wypalone szczątki tablicy przyrządów.

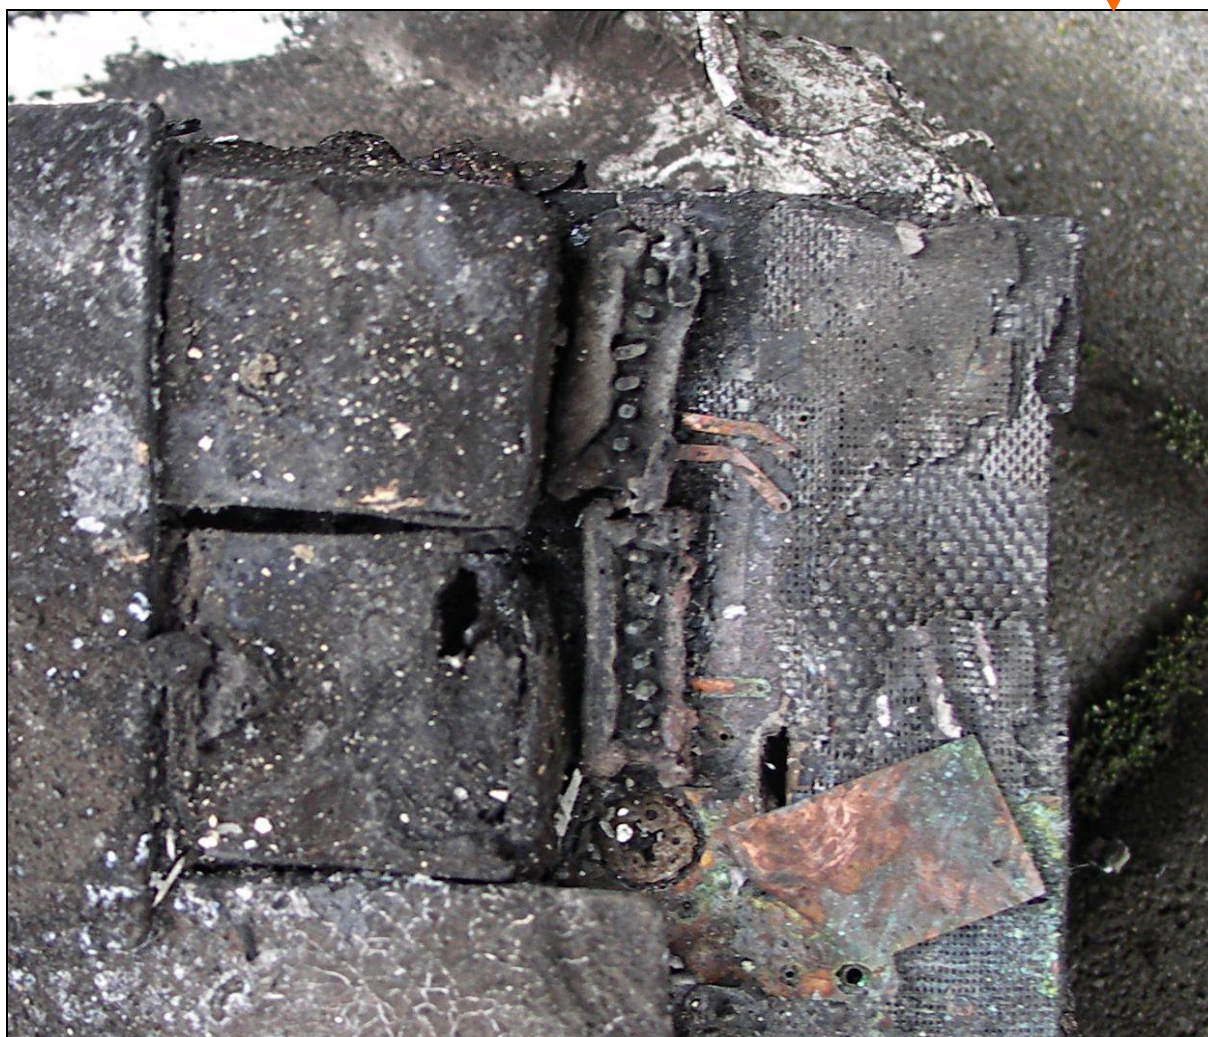
26 – Powiększony fragment z gniazdami kart pamięci – widoczne całkowite zniszczenie gniazd i brak kart.

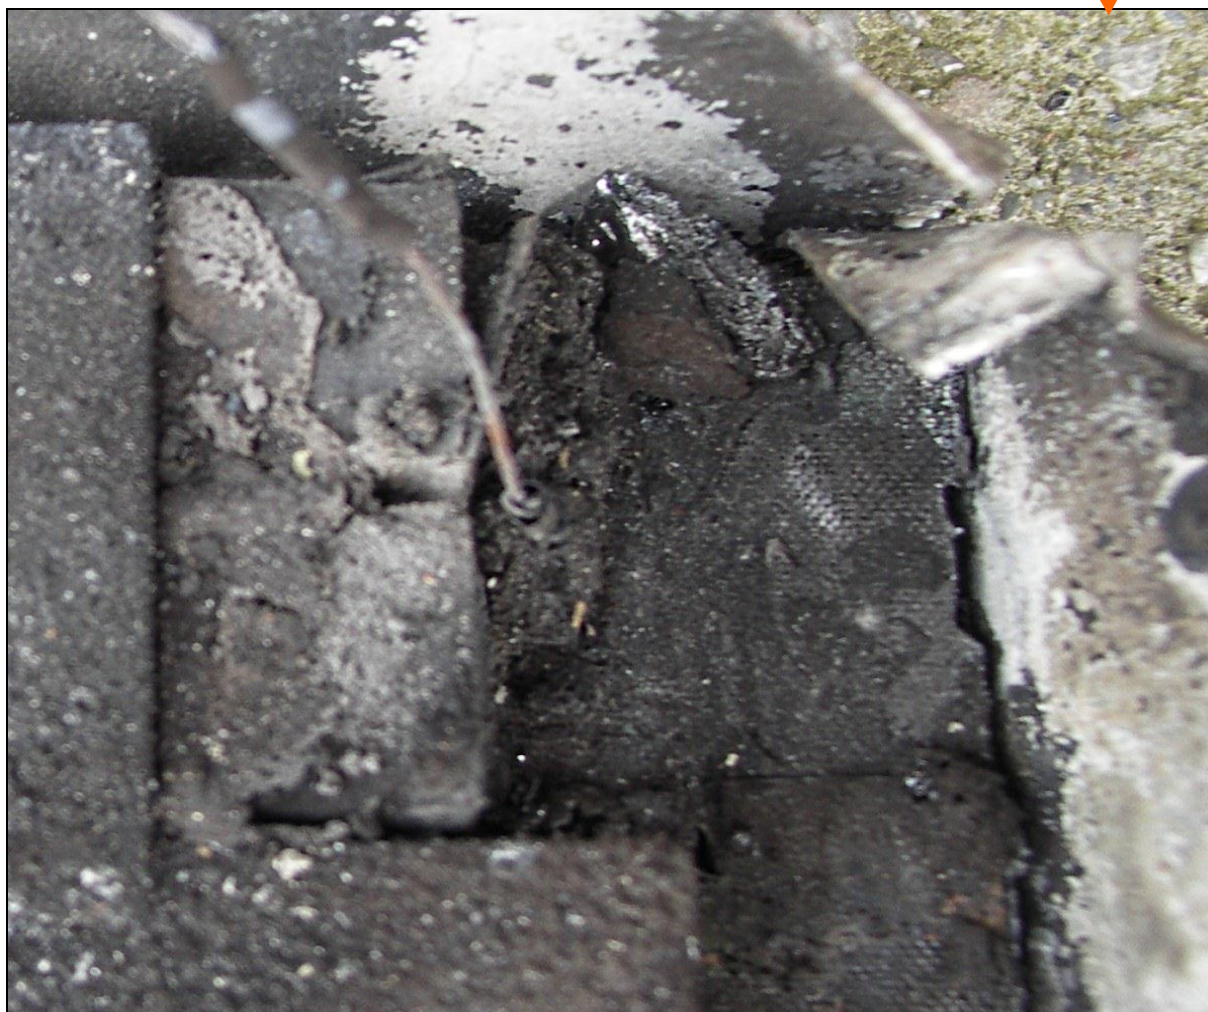
28 – Powiększony fragment z gniazdami kart pamięci – widoczne całkowite zniszczenie gniazd i brak kart.

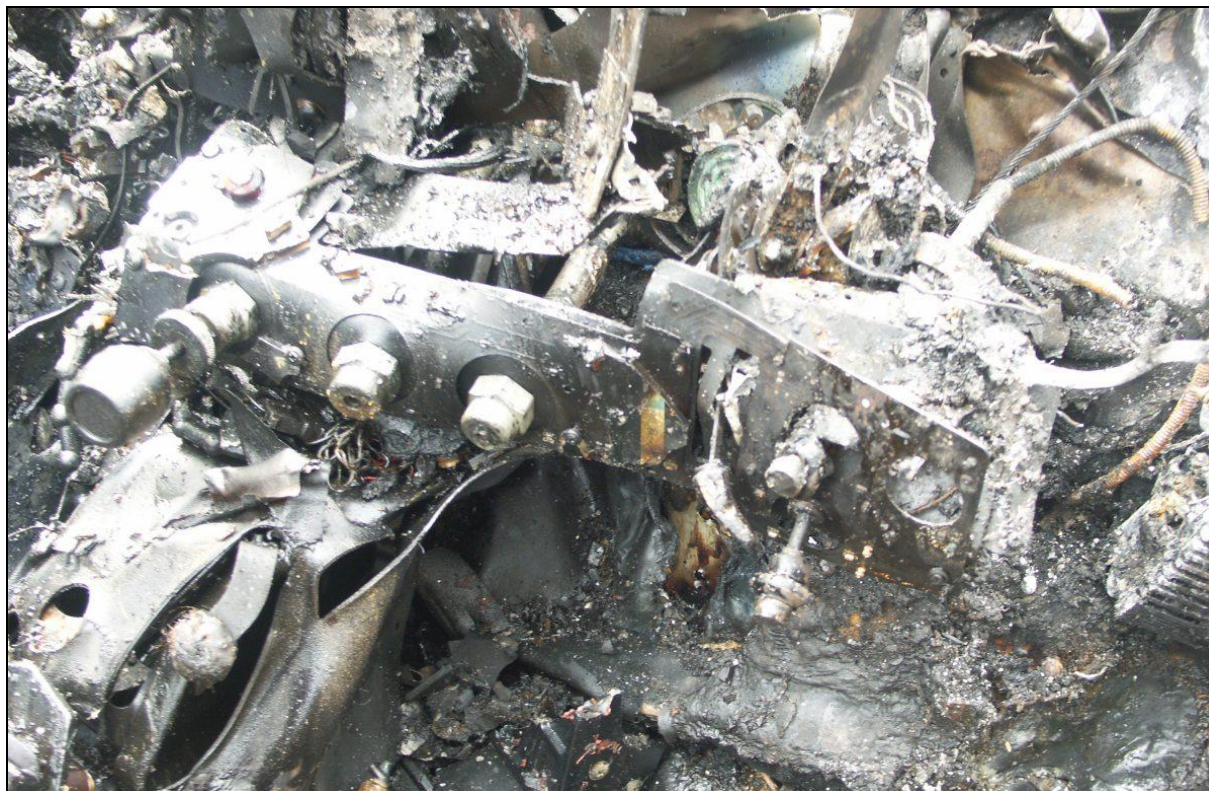
29 – Zbliżenie na pulpit centralny tablicy przyrządów.

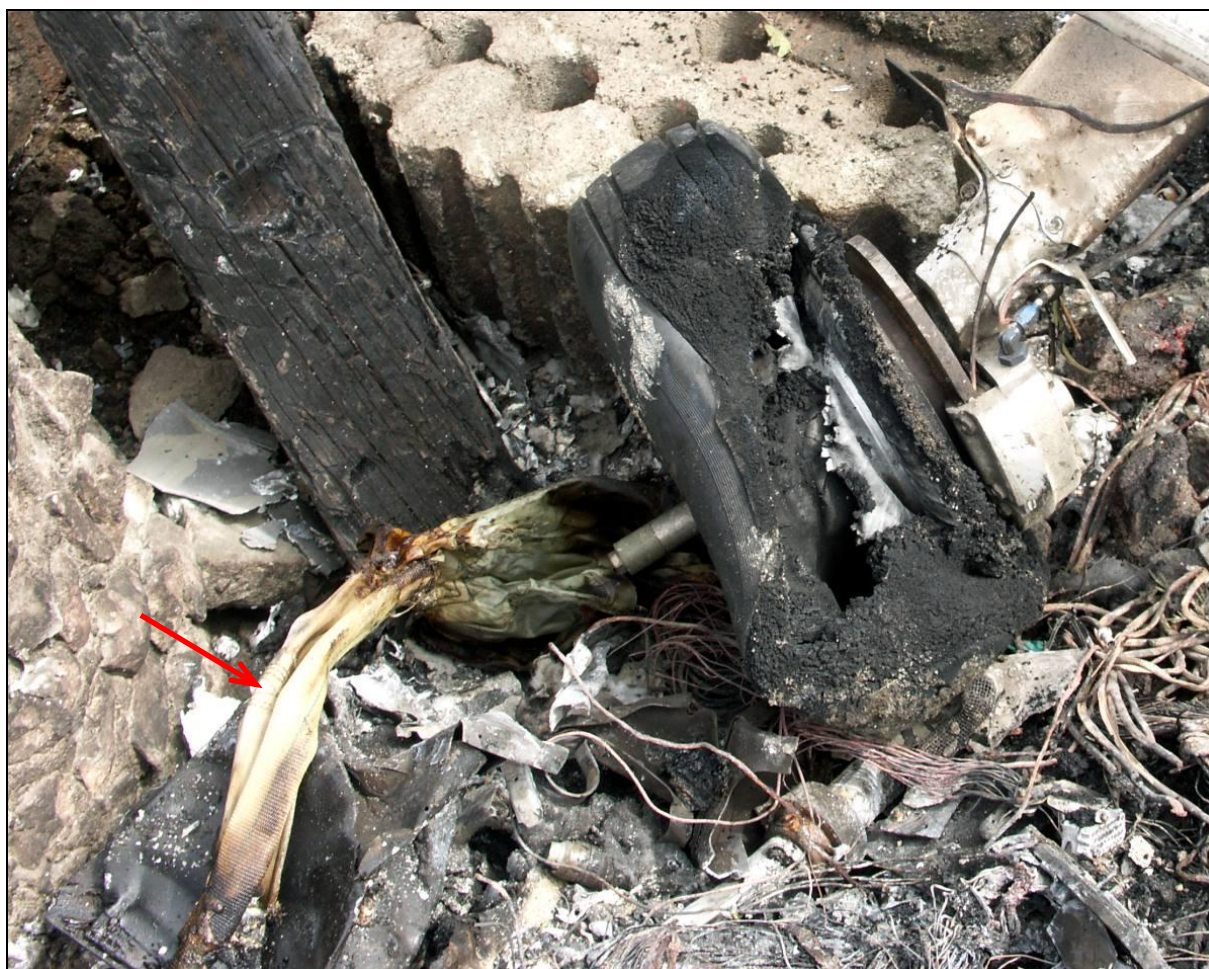
30 – Koło prawego podwozia głównego z częściowo spalonym ogumieniem, obok niego wskazany strzałką fragment nadpalonej poduszki powietrznej (airbag) pasów bezpieczeństwa.

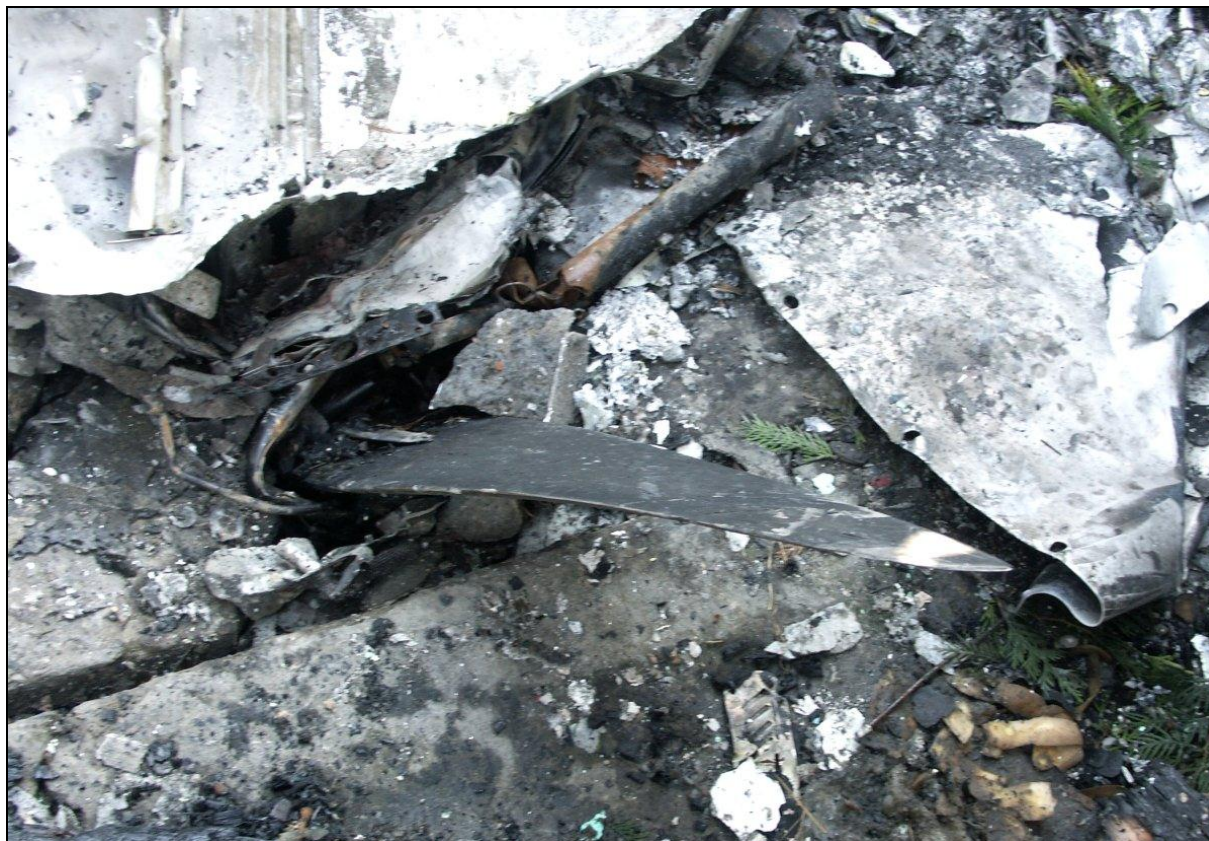
31 – Jedna z łopat śmigła, wystająca z gruntu w miejscu zderzenia z ziemią.

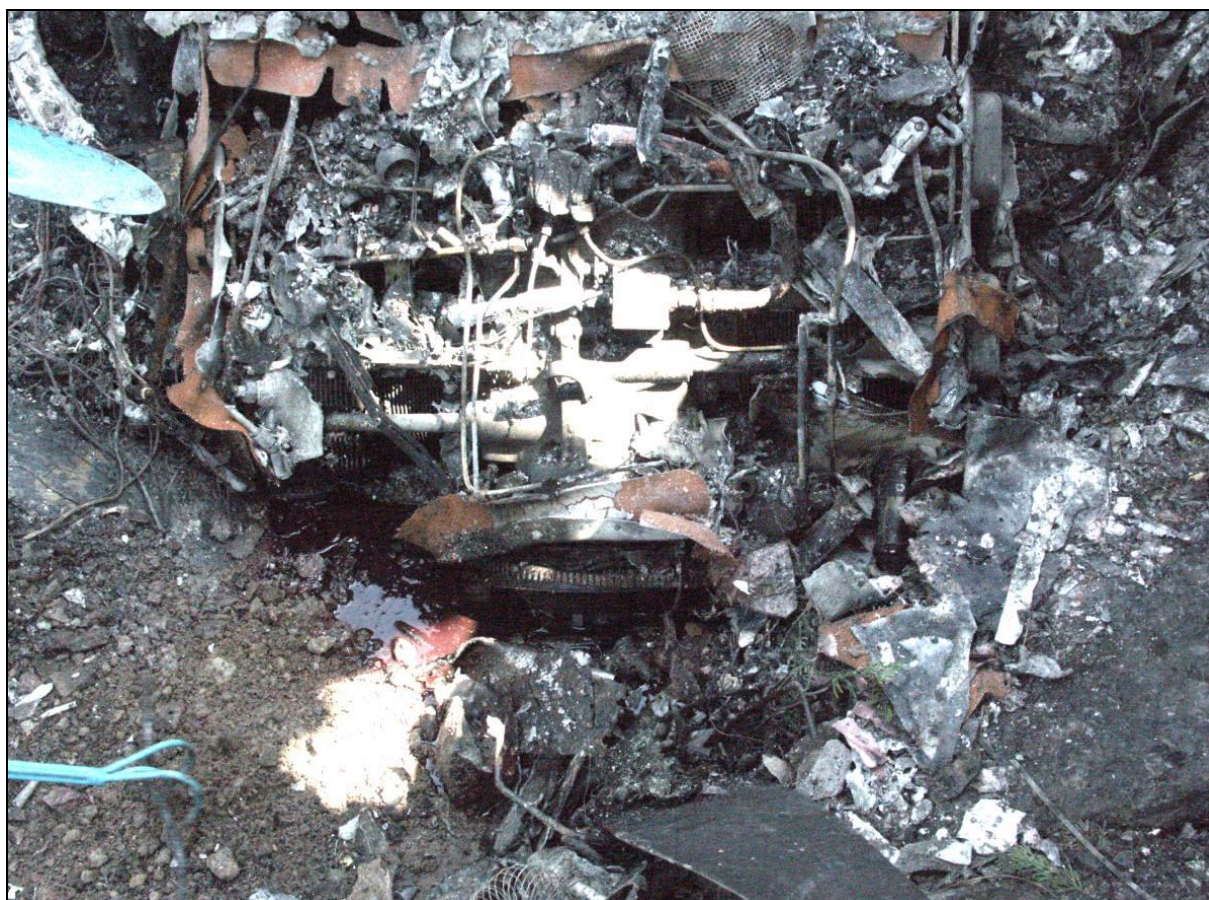
32 – Przednia część silnika i jedna z łopat śmigła, wystająca z gruntu w miejscu zderzenia z ziemią. Widoczna kałuża oleju silnikowego.

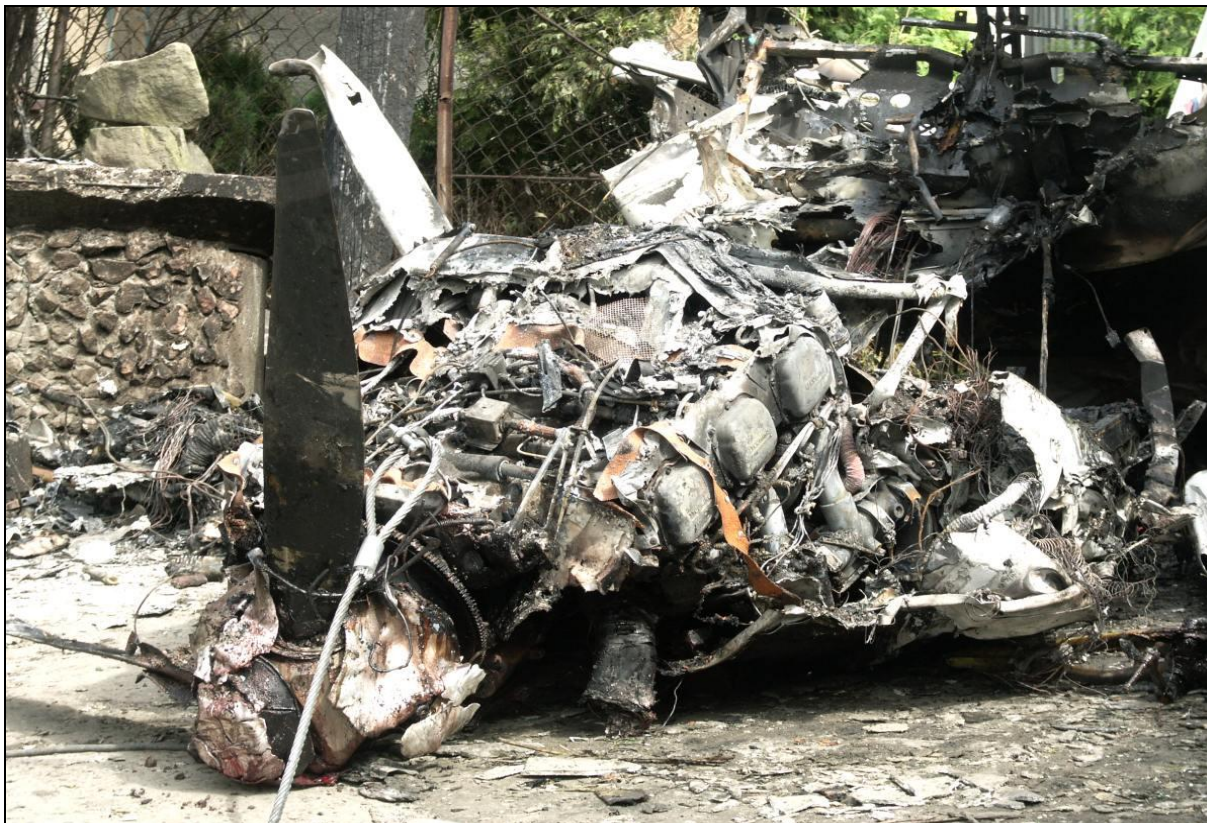
33 – Silnik po wydobyciu z gruntu. Widoczne dwie łopaty śmigła i spłaszczony nosek kołpaka śmigła.

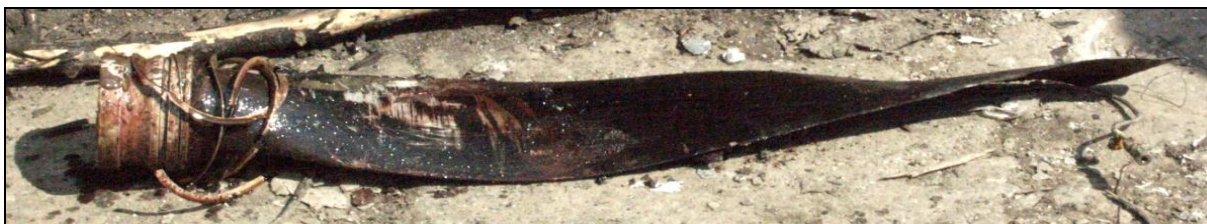
34 – Trzecia łopata śmigła po wydobyciu z gruntu.

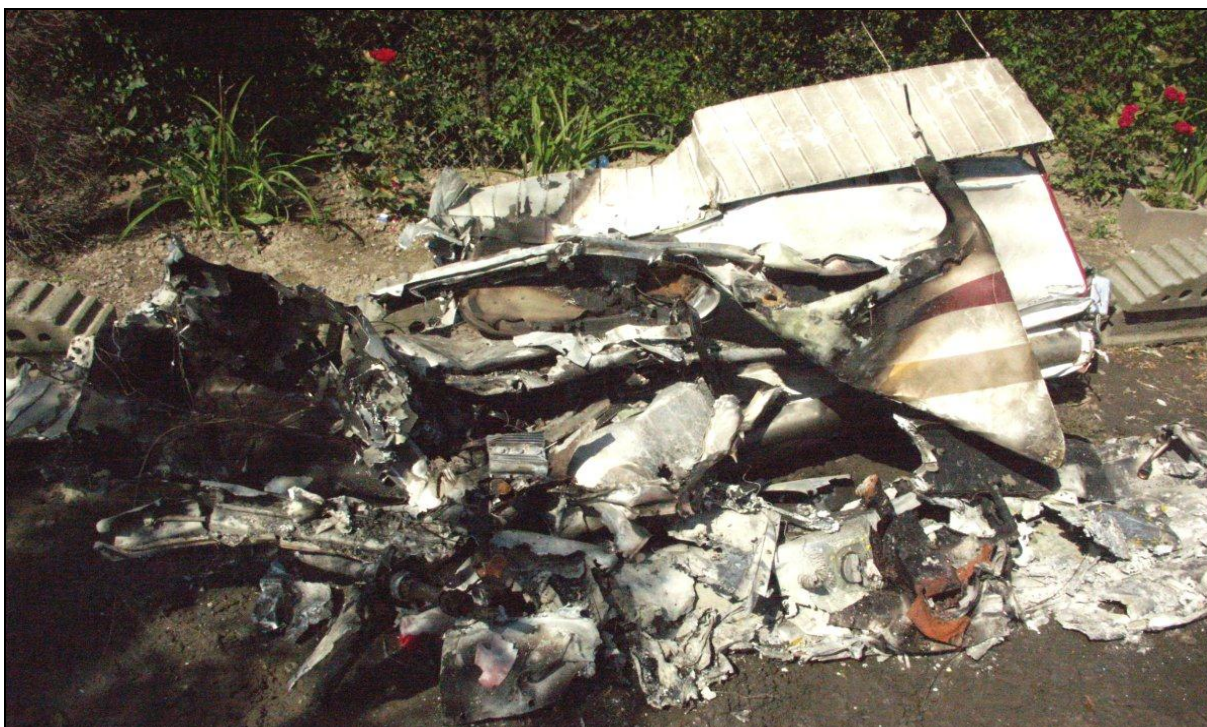
35 – Szczątki prawego skrzydła, zebrane z miejsca wypadku.
