ALBUM ILUSTRACJI
z wypadku samolotu Cessna T182T Skylane; SP-IKE
21 sierpnia 2011 r., Kraków-Podstawie

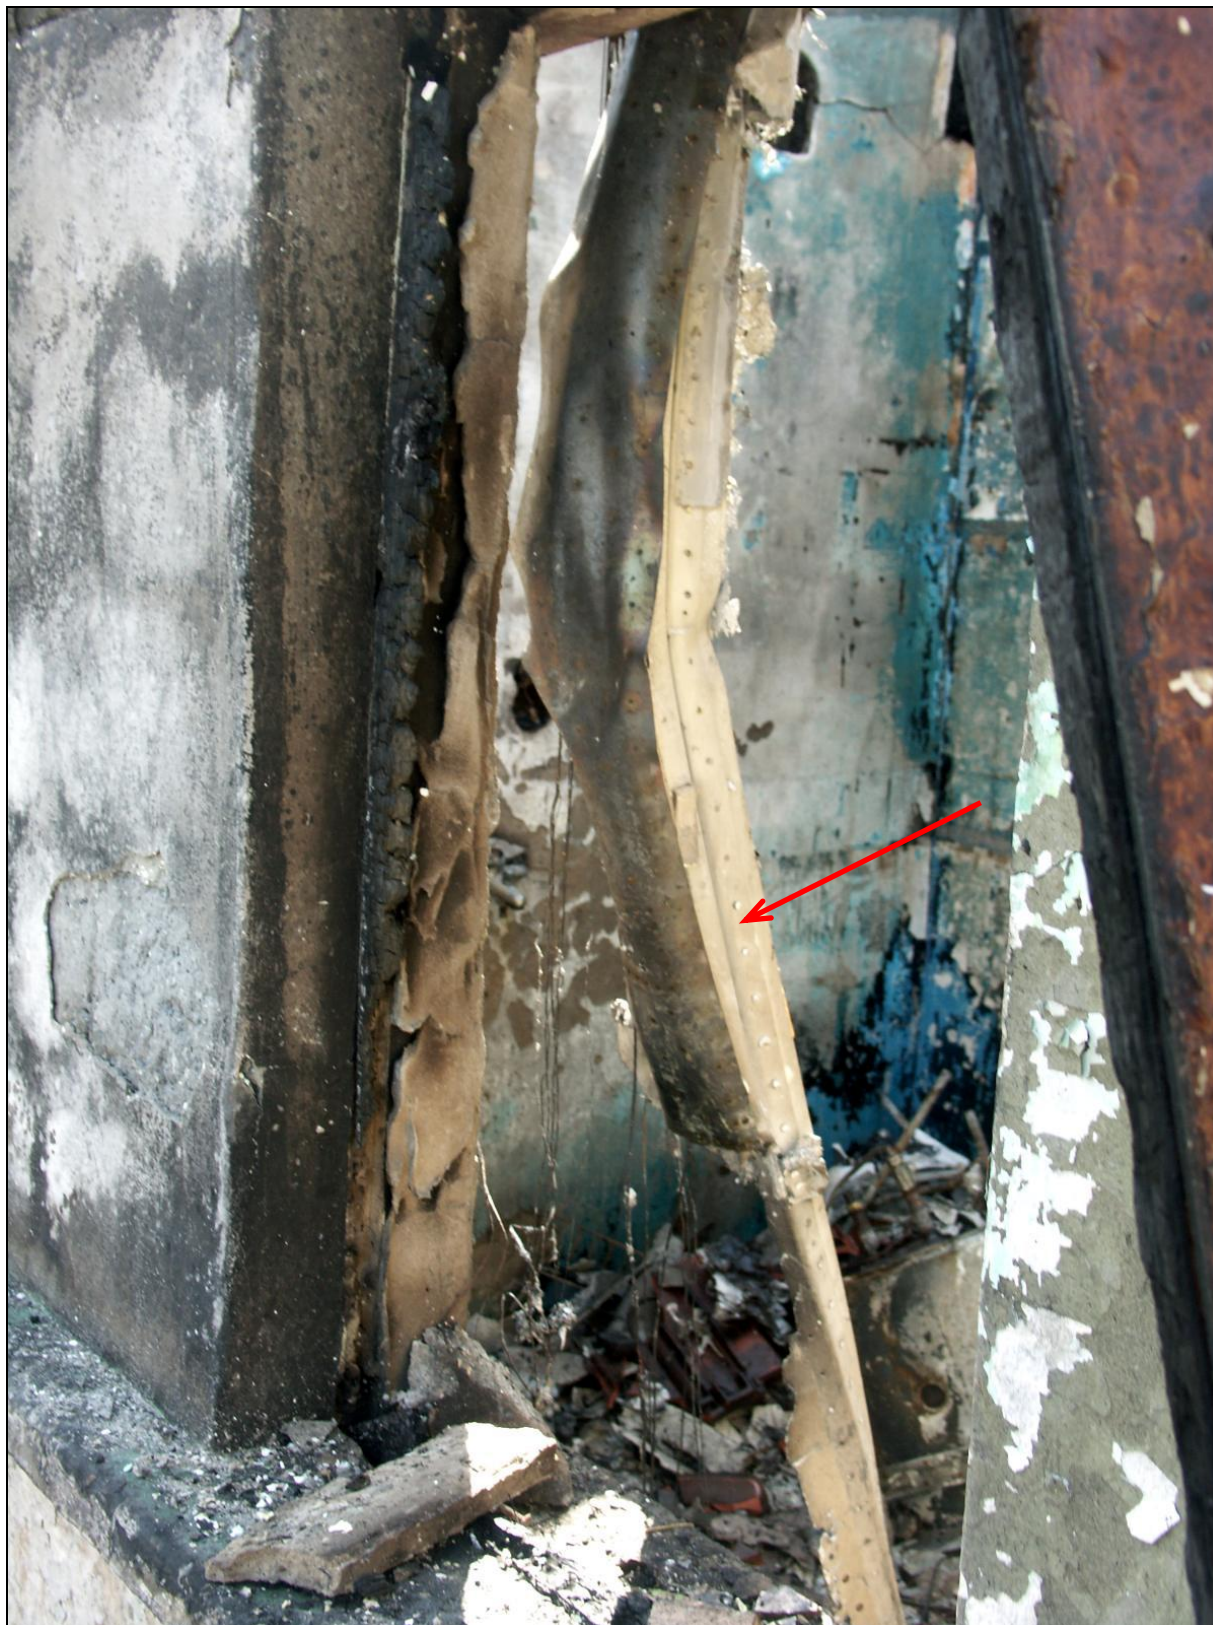
36 – Wejście do sieni domu przy ul.Podstawie 27 – w drzwiach widoczny fragment lewego skrzydła samolotu.

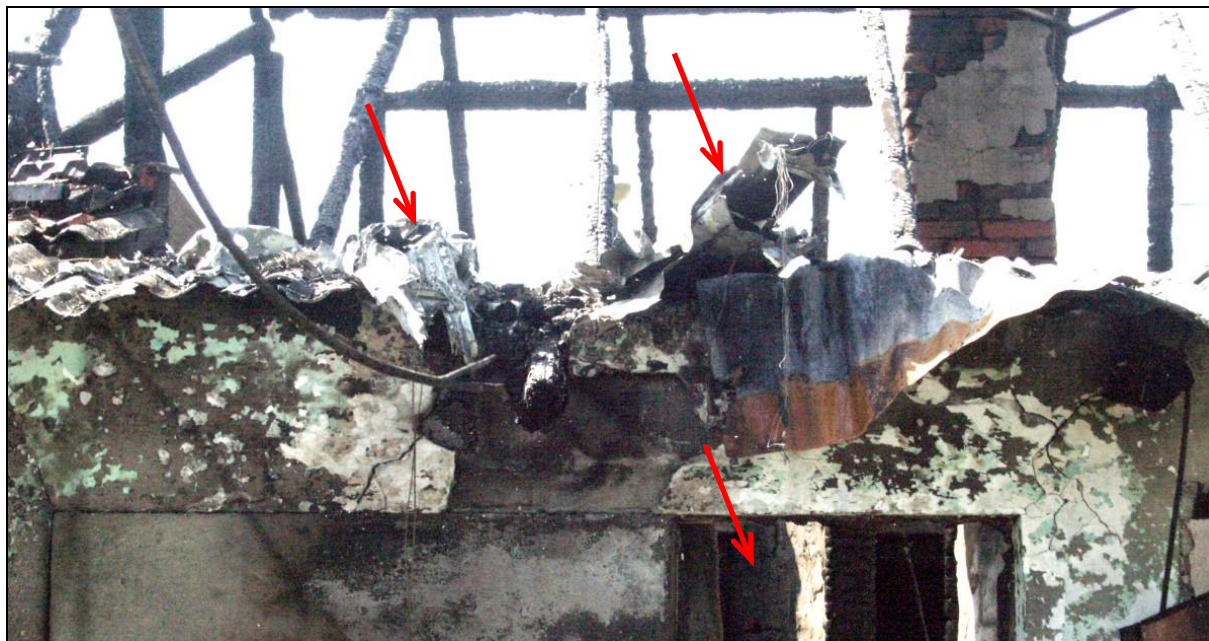
37 – Sień domu przy ul.Podstawie 27 ze zniszczonym dachem. Strzałkami wskazane szczątki lewego skrzydła.

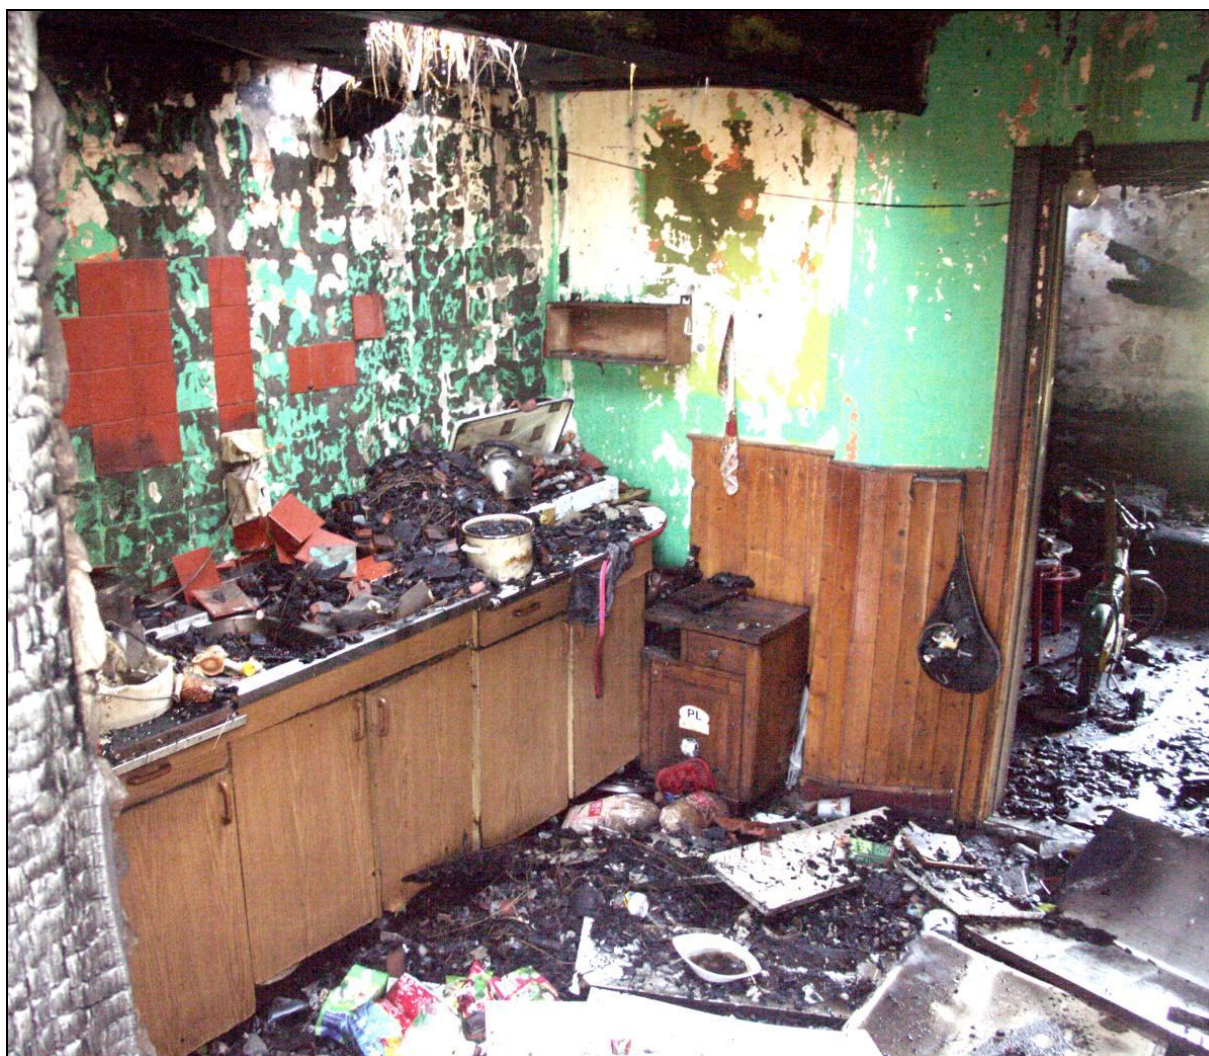
38 – Wnętrze kuchni w domu przy ul.Podstawie 27, zniszczonej wskutek pożaru i akcji gaśniczej.

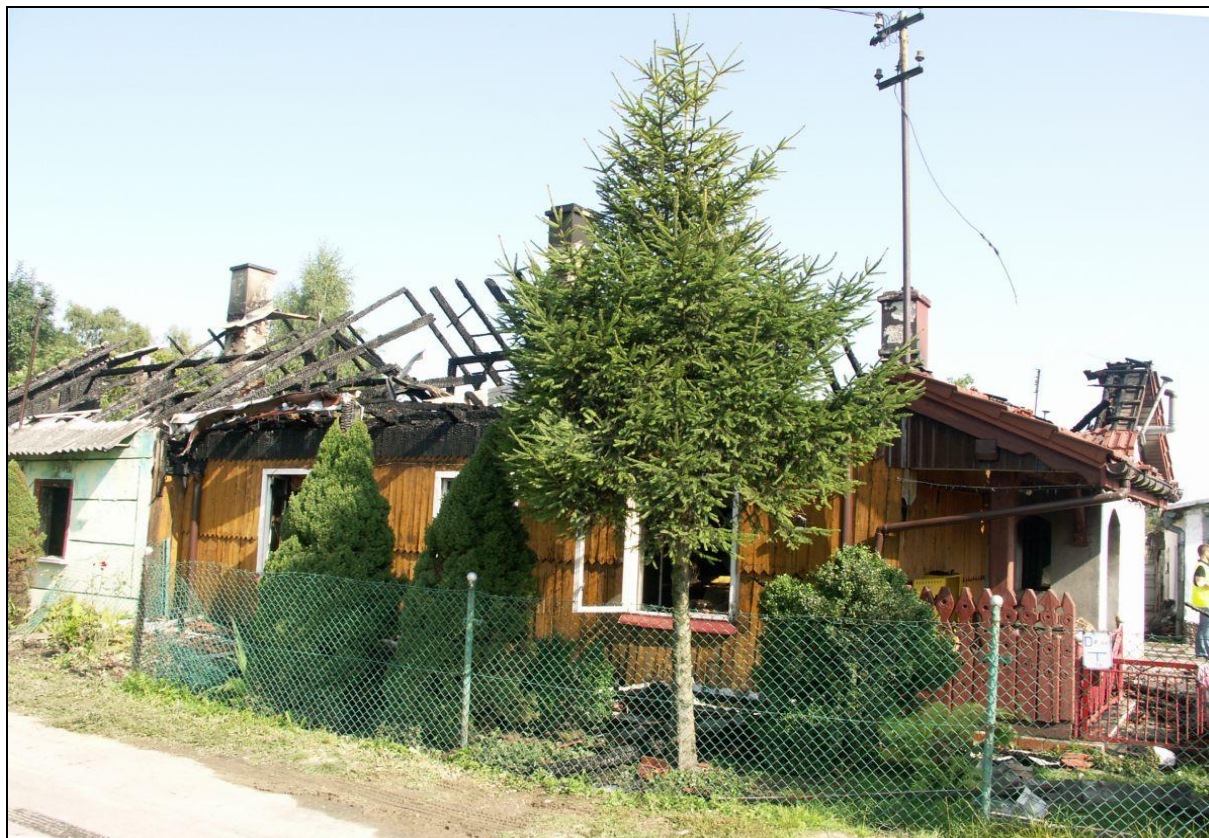
39 – Domy przy ul.Podstawie 27 i 27a następnego dnia po wypadku – widok od strony południowo-wschodniej.
