ALBUM ILUSTRACJI
z wypadku samolotu kategorii specjalnej
Zenair Zodiac CH-601HD, SP-YOK
14 października 2011 r., Bugaj k/Bieczka

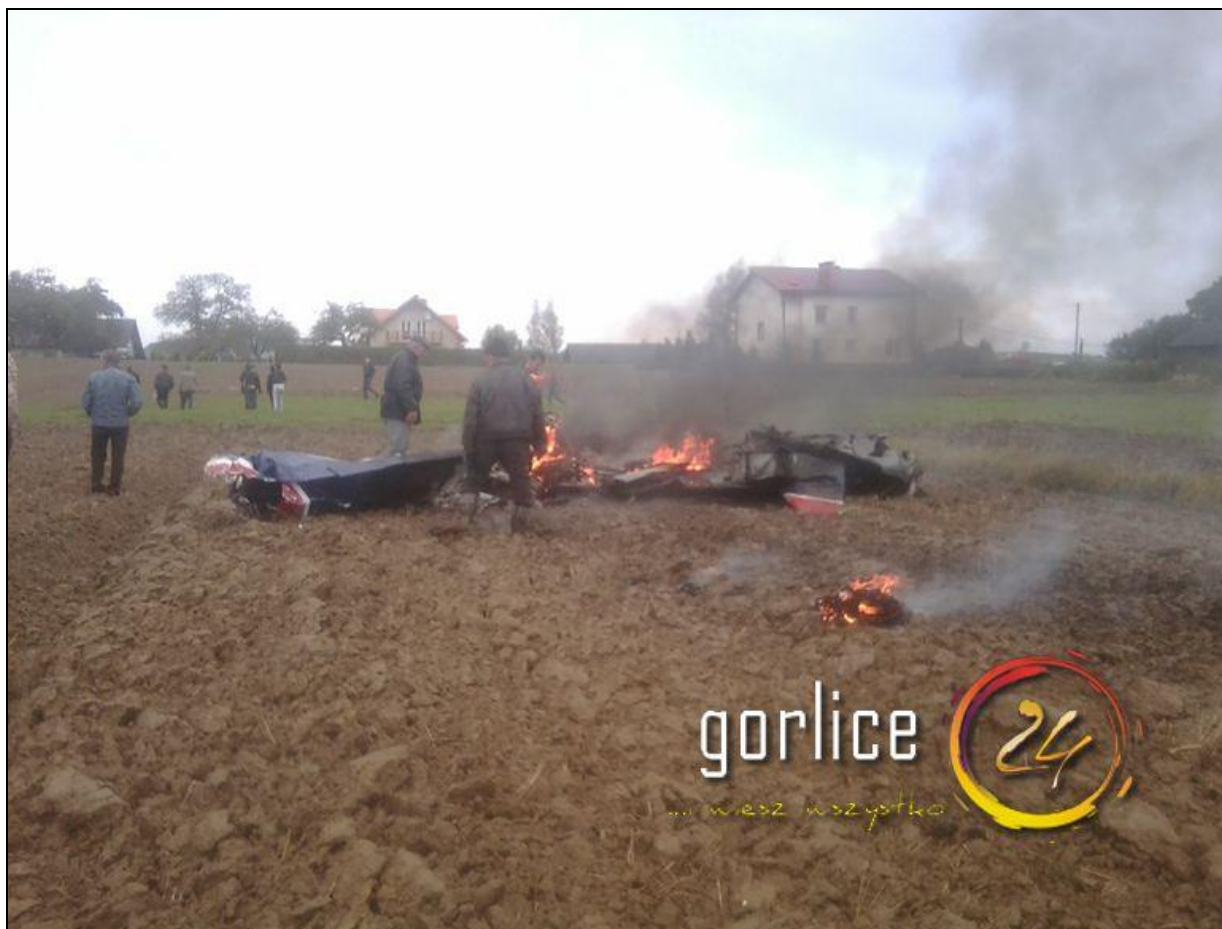
7 – Pożar rozbitego samolotu [foto: portal informacyjny Gorlice24].

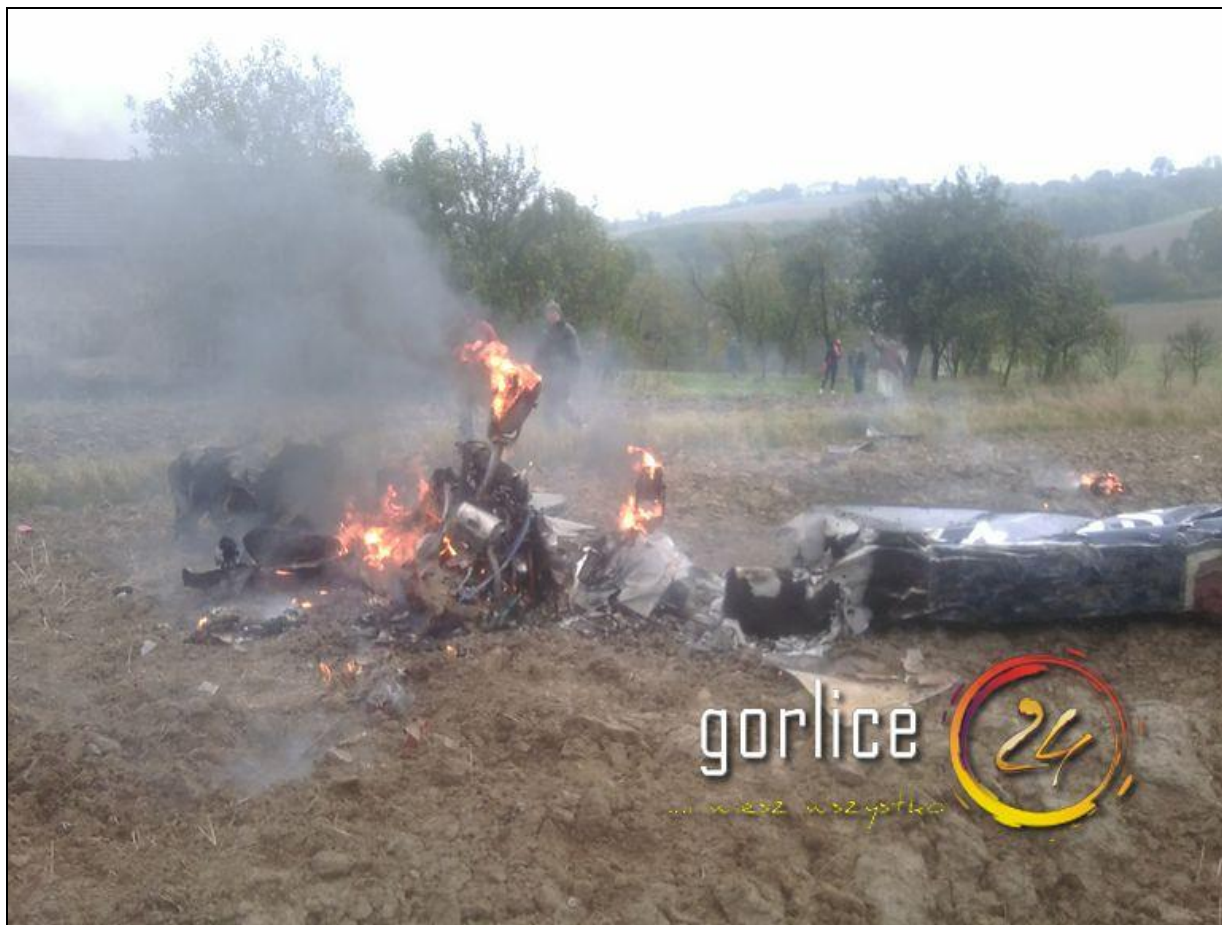
8 – Pożar rozbitego samolotu [foto: portal informacyjny Gorlice24].

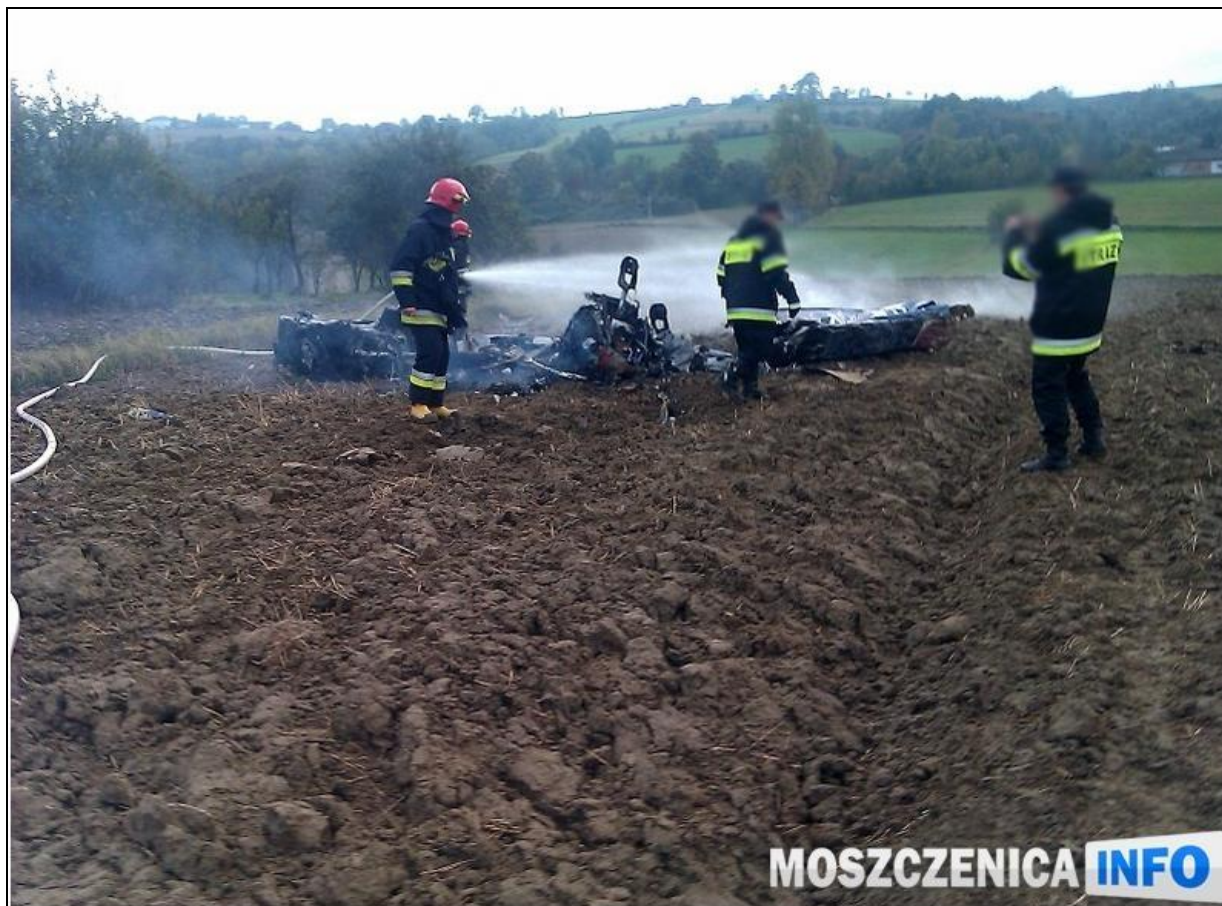
9 – Dogaszanie wraku samolotu [foto: portal informacyjny Moszczenica info].

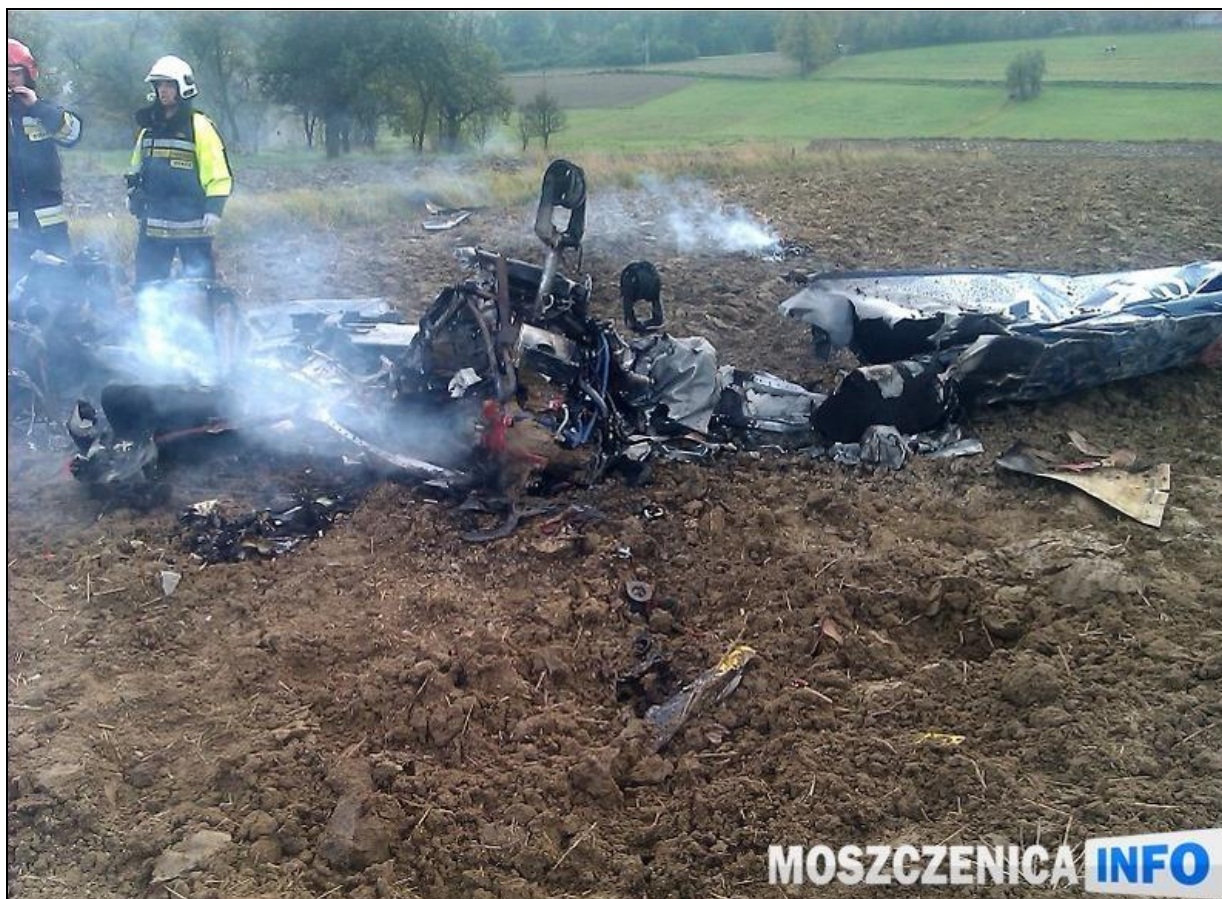
10 – Dogaszanie wraku samolotu [foto: portal informacyjny Moszczenica info].

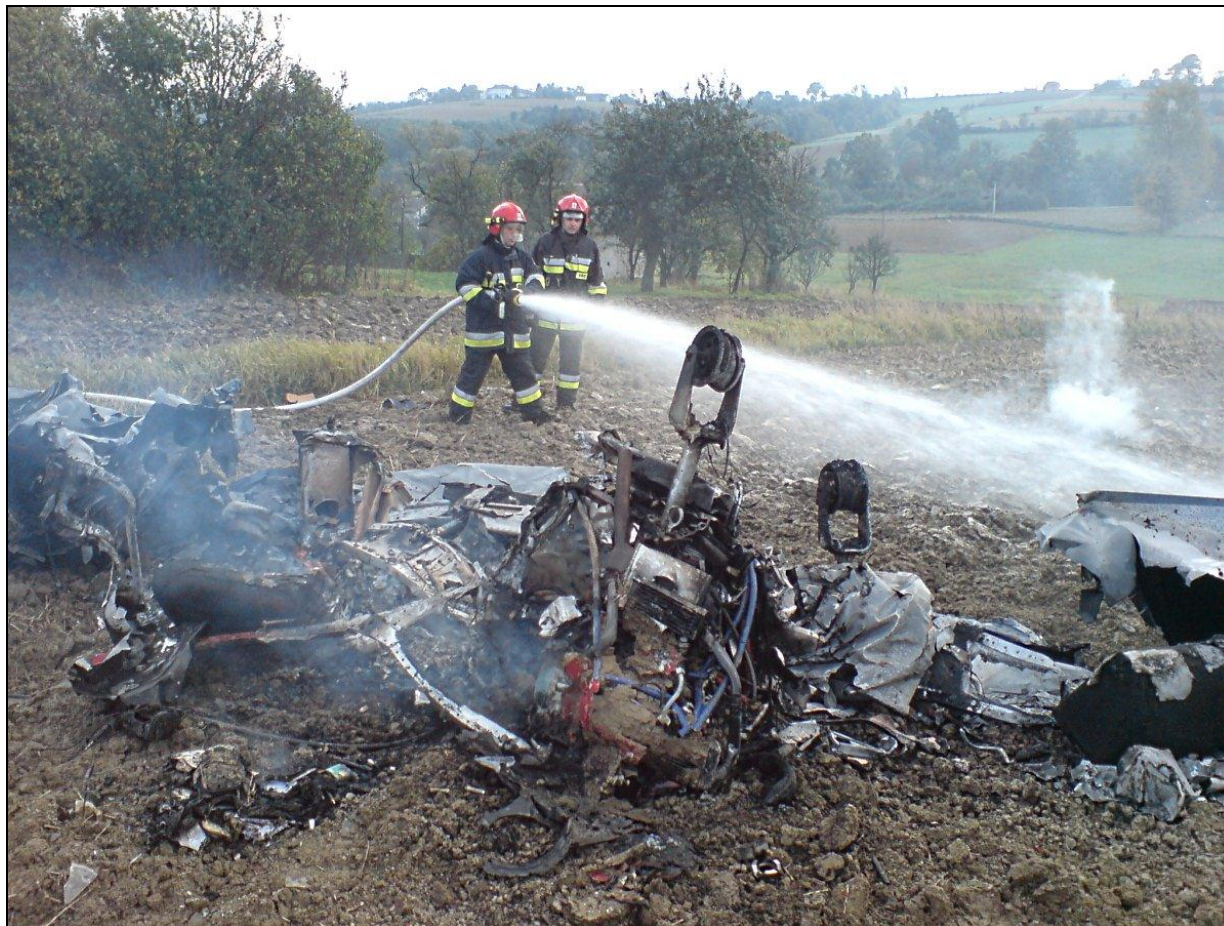
11 – Dogaszanie wraku samolotu [foto: KP PSP Gorlice, Dariusz Surmacz].

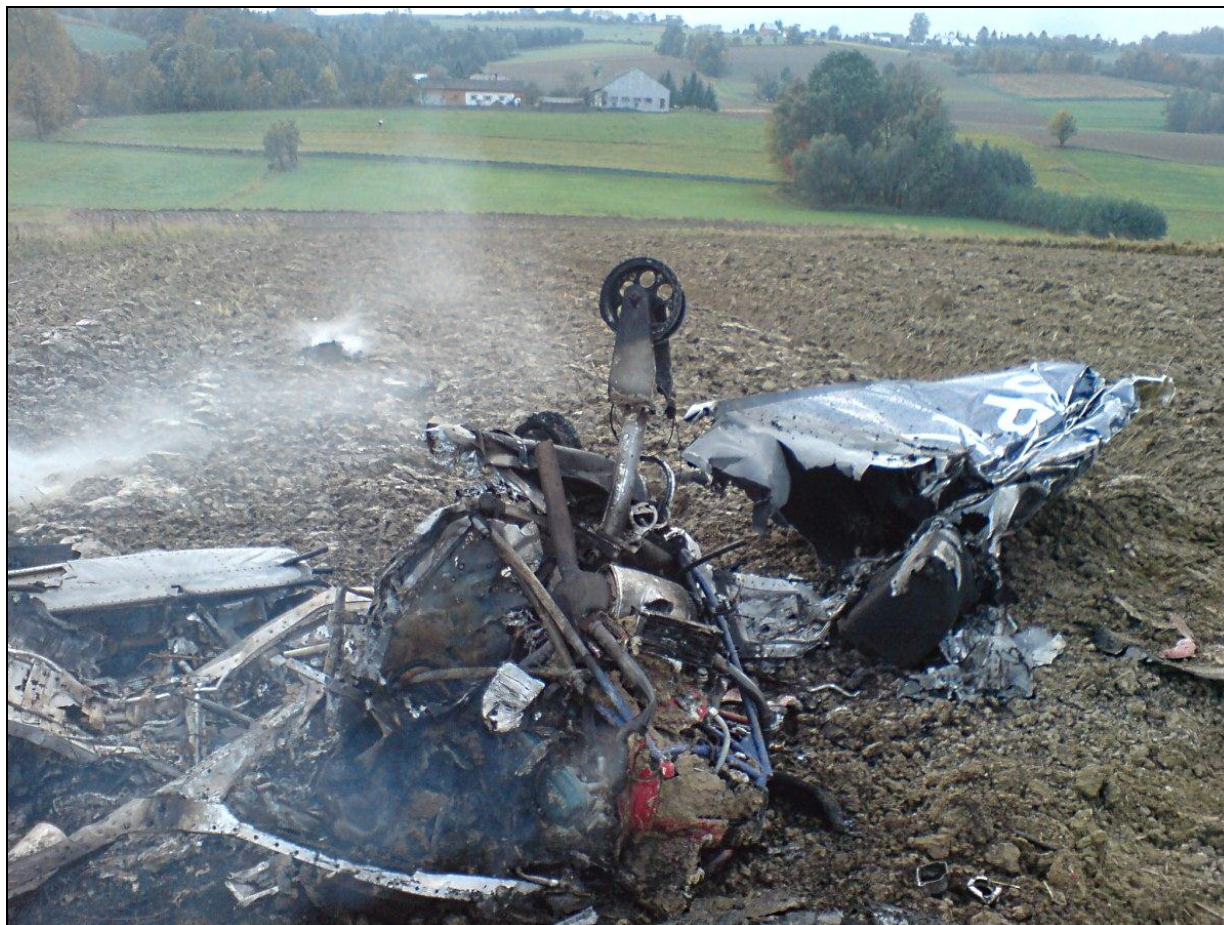
12 – Wrak samolotu po zakończeniu dogaszania [foto: KP PSP Gorlice, Dariusz Surmacz].

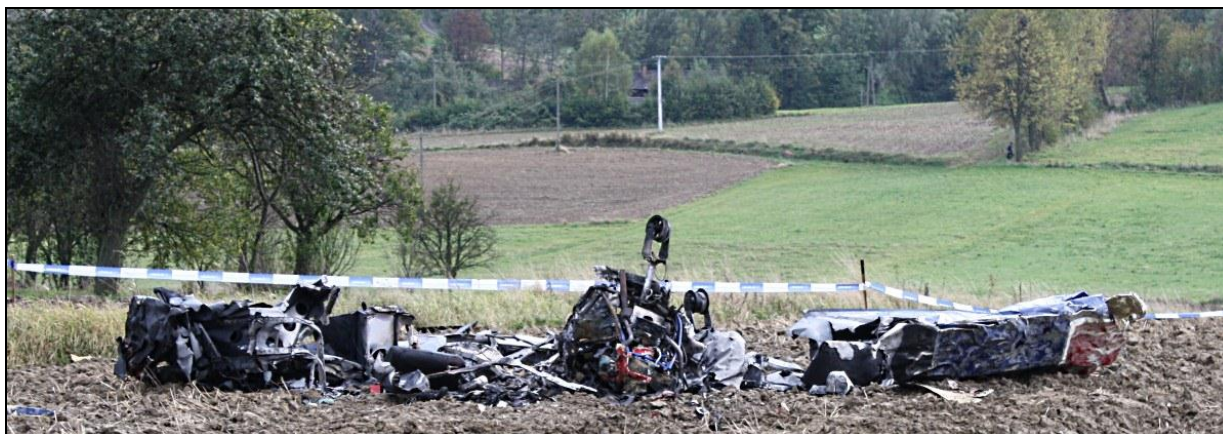
13 – Spalony wrak samolotu, widok ogólny od przodu [foto: PKBWL, Marek Misztal].

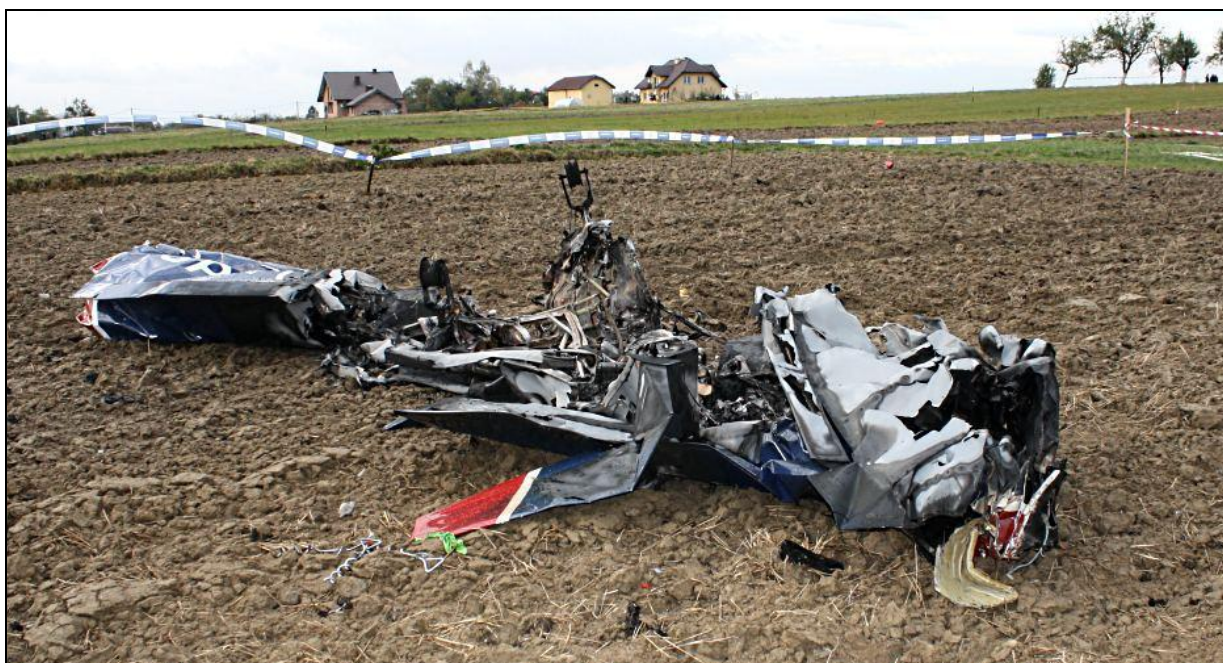
15 – Spalony wrak samolotu, widok ogólny od tyłu [foto: PKBWL, Marek Misztal].

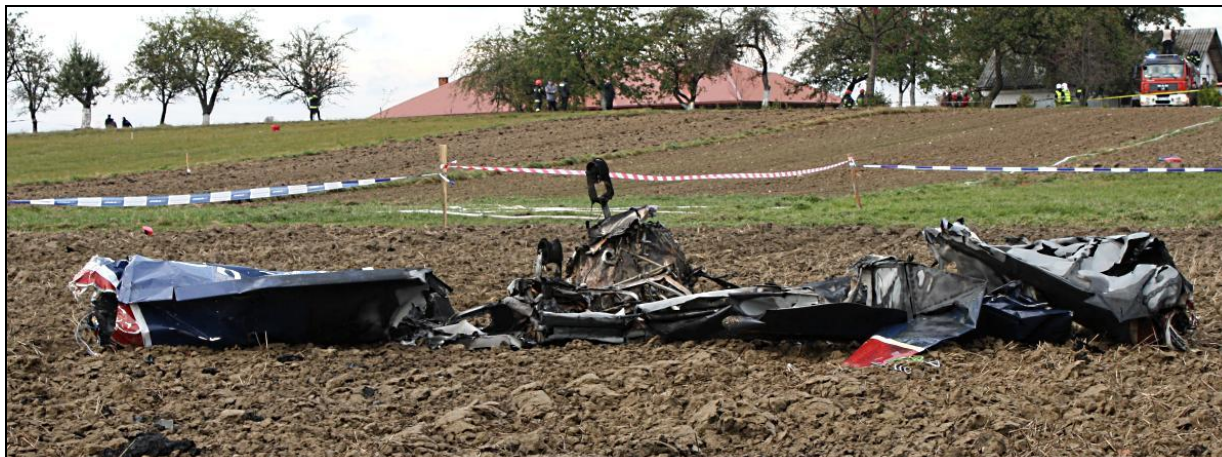
16 – Spalony wrak samolotu, widok od tyłu i od strony prawego skrzydła [foto: PKBWL, Marek Misztal].

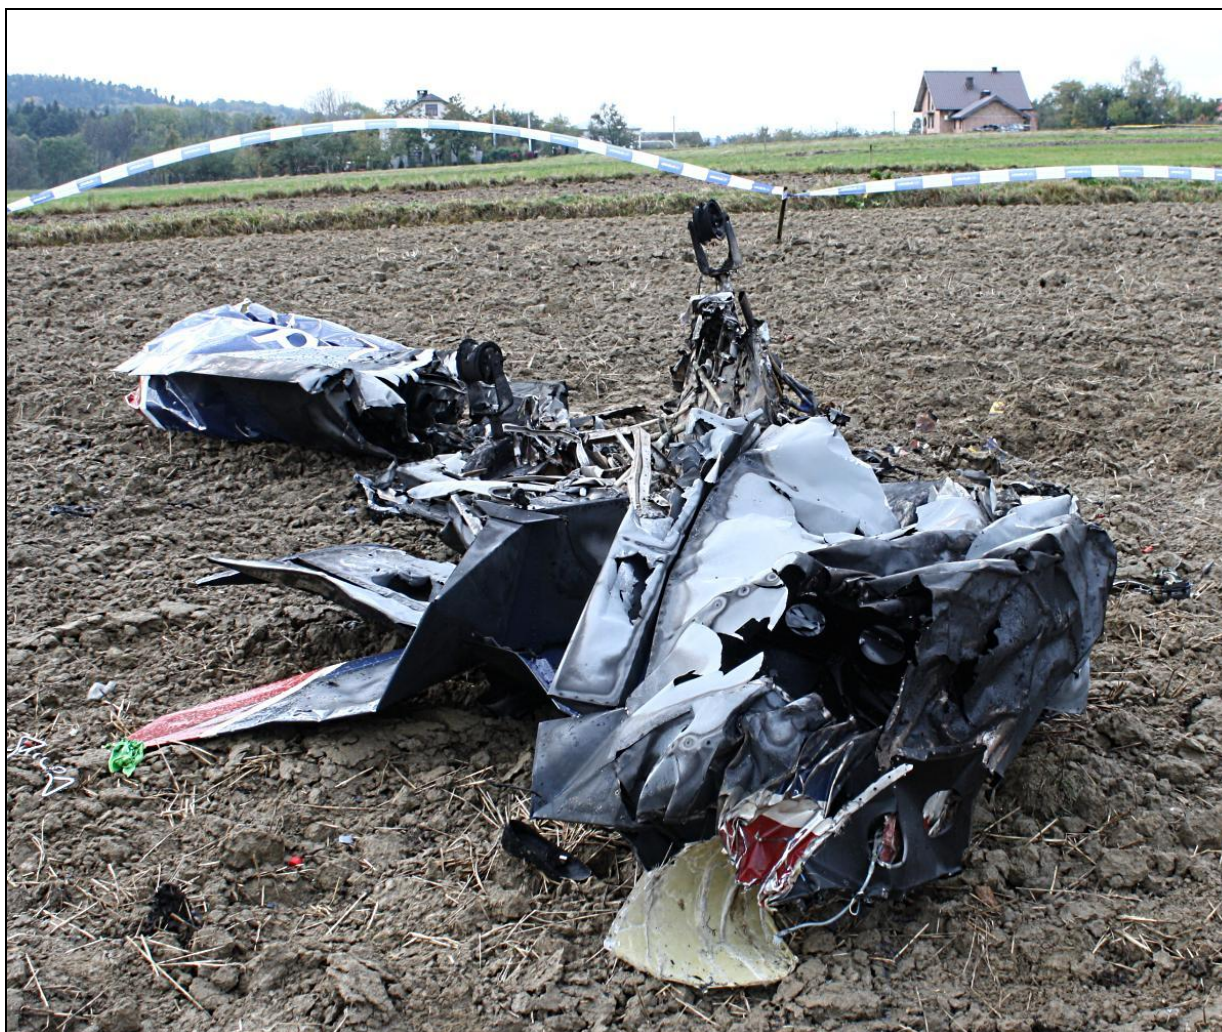
17 – Spalony wrak samolotu, widok ogólny od tyłu i od strony lewego skrzydła [foto: PKBWL, Marek Misztal].

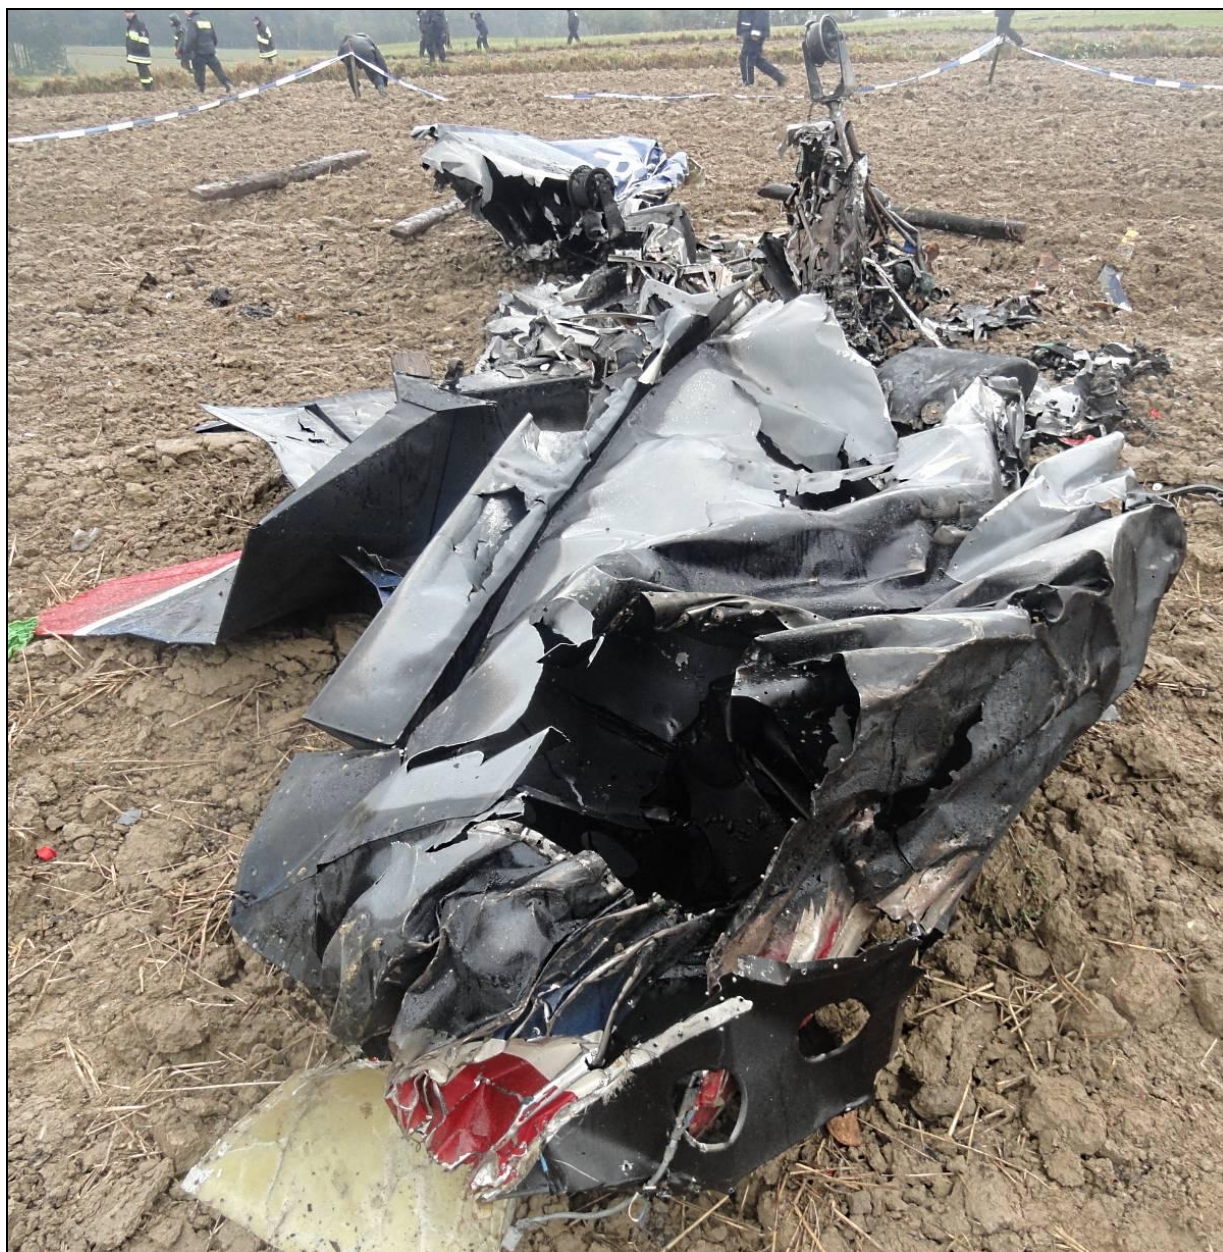
19 – Spalony wrak samolotu, zbliżenie od tyłu i od strony lewego skrzydła [foto: PKBWL, Marek Misztal].

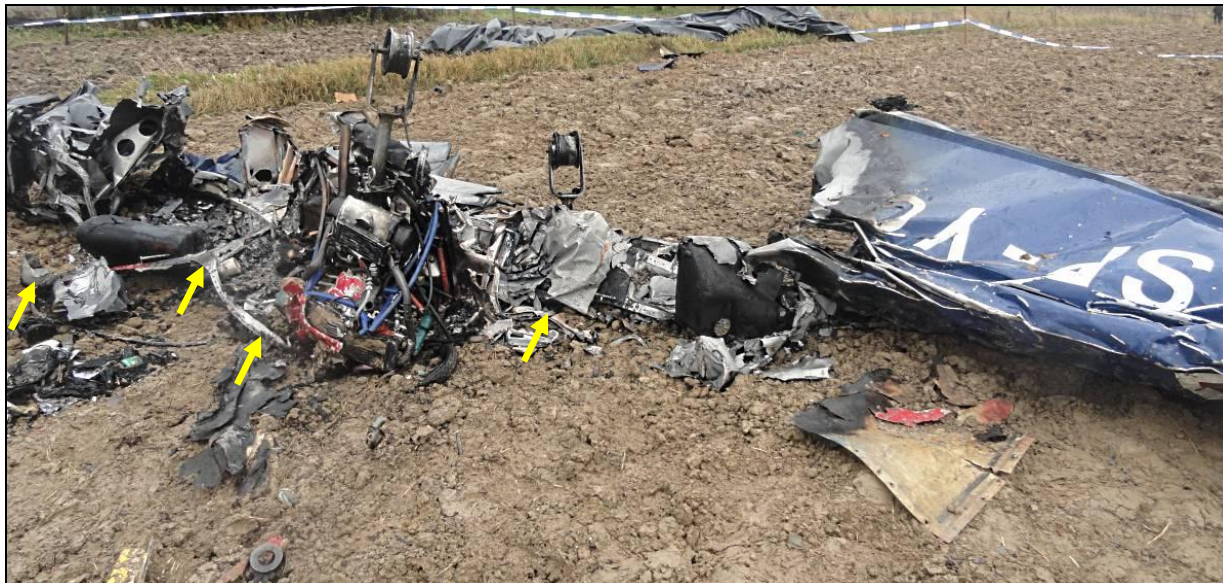
20 – Widok ogólny na wrak od przodu. Strzałkami zaznaczona zniszczona rama osłony kabiny [foto: PKBWL, Marek Misztal].

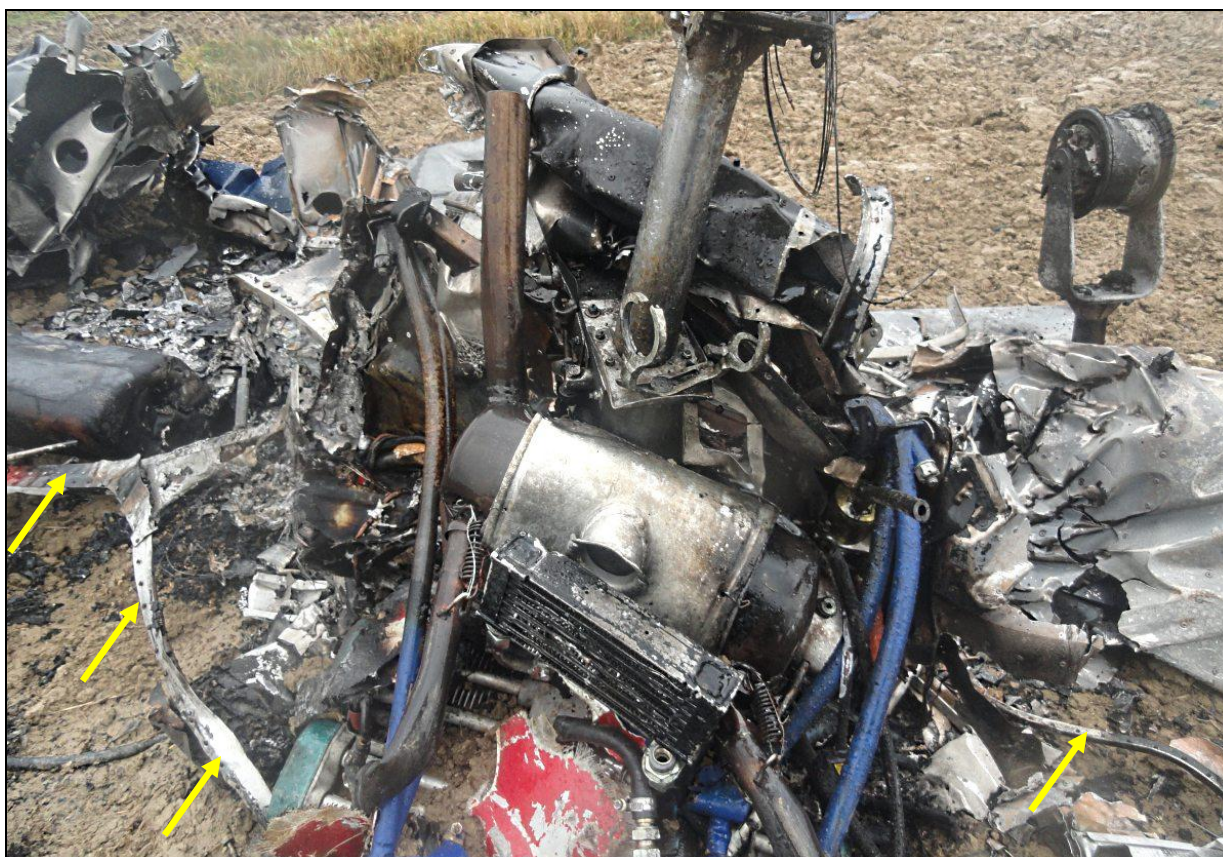
21 – Widok ogólny na wrak od przodu - zbliżenie. Strzałkami zaznaczona zniszczona rama osłony kabiny [foto: PKBWL, Marek Misztal].

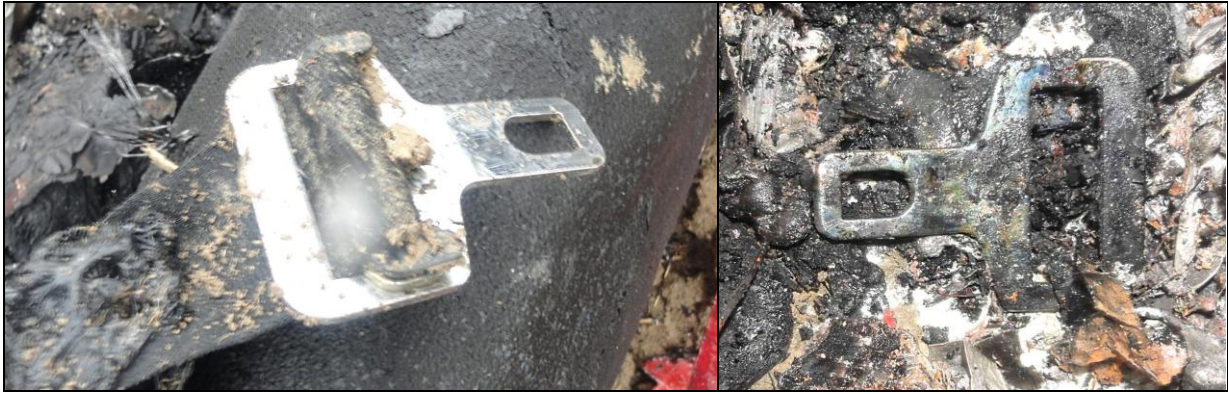
22 i 23 – Klamry pasów bezpieczeństwa. Stan, w jakim je znaleziono, świadczy o tym, że pasy bezpieczeństwa były rozpięte [foto: PKBWL, Marek Misztal].

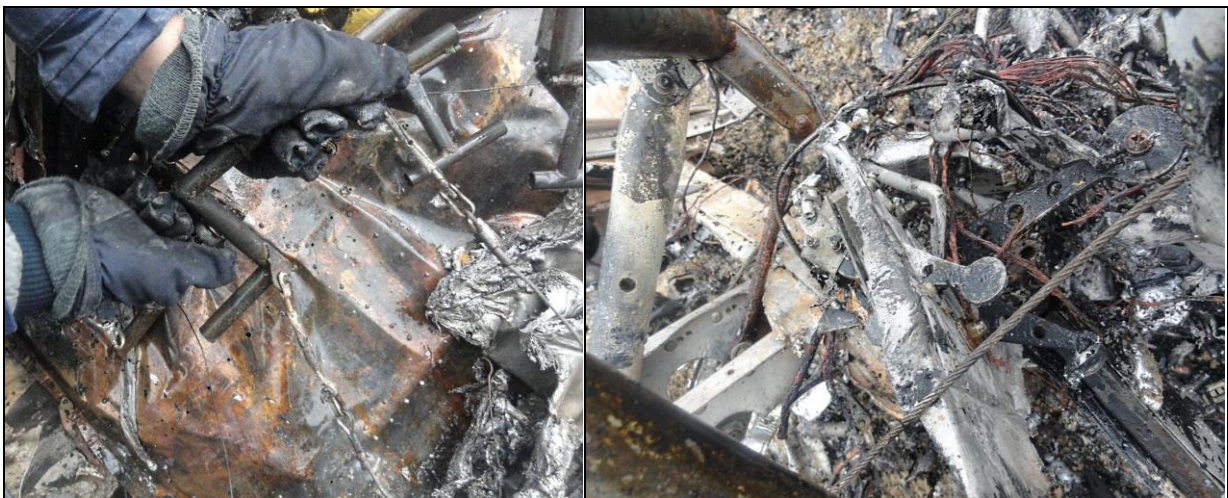
26 – Sterownice nożne z linkami sterowania [foto: PKBWL, Marek Misztal].

27 – Zespół manetek sterowania silnikiem [foto: PKBWL, Marek Misztal].

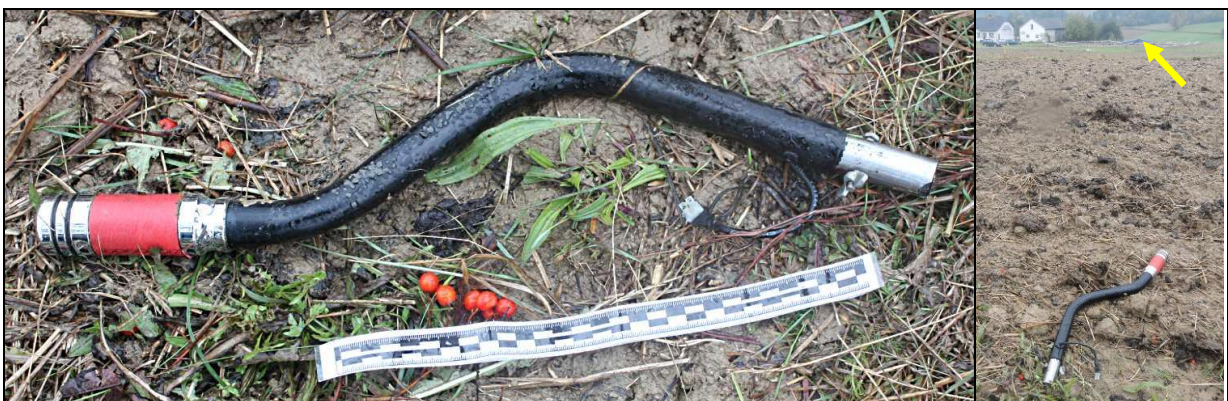
28 i 29 – Drążek sterowy i miejsce jego odnalezienia – strzałką wskazano widoczny w oddali wrak samolotu [foto: Policja].

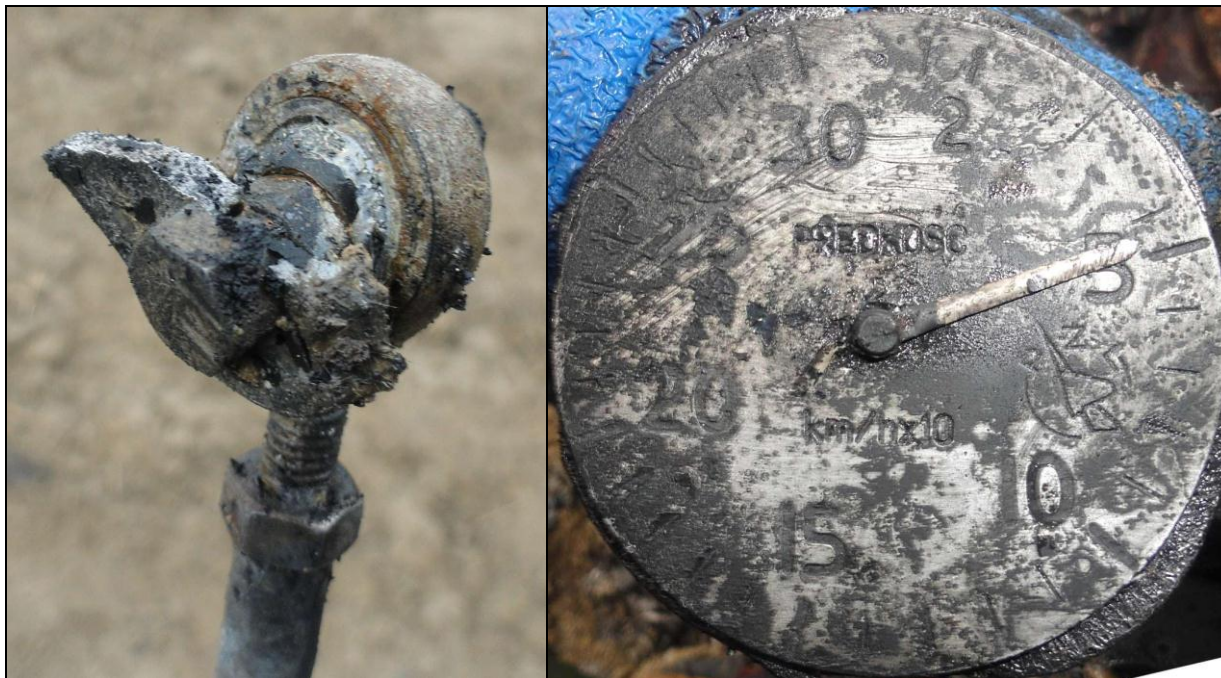
30 – Końcówka jednego z popychaczy z odłamanym fragmentem dźwigni [foto: PKBWL, Marek Misztal].

31 – Odnaleziona tarcza prędkościomierza [foto: PKBWL, Marek Misztal].

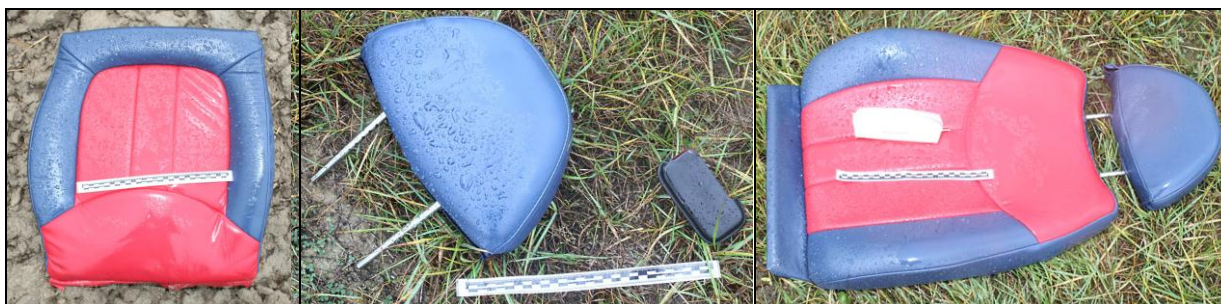
32, 33, 34 – Poduszki tapicerki foteli, odnalezione między miejscem upadku ciał załogi a wrakiem samolotu [foto: Policja].

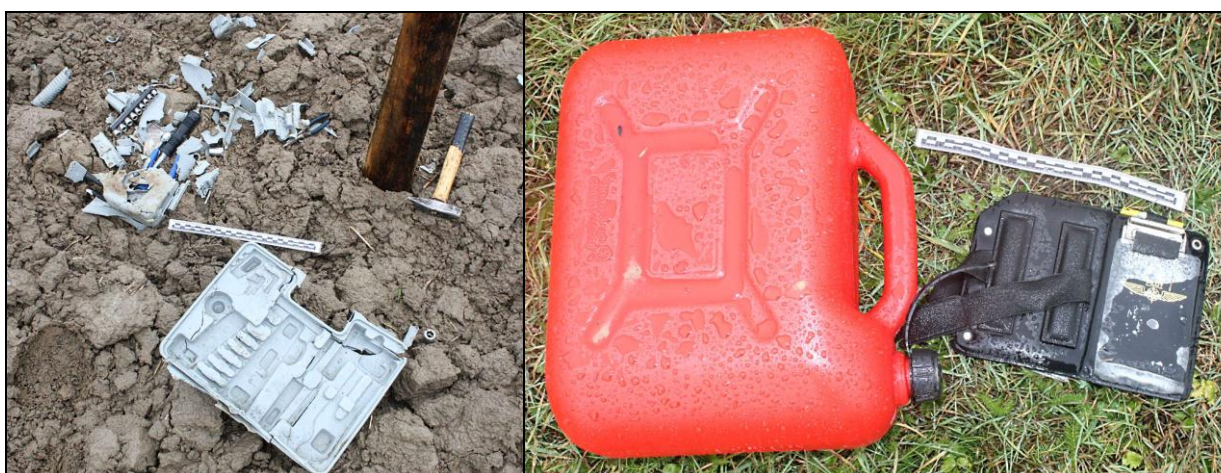
35 i 36 – Niektóre z przedmiotów, które wypadły z samolotu, odnalezione między miejscem upadku ciał załogi a wrakiem - skrzynka z narzędziami, kanister i nakolannik na mapy [foto: Policja].
