PAŃSTWOWA KOMISJA BADANIA WYPADKÓW KOLEJOWYCH
Ministerstwo Spraw Wewnętrznych i Administracji

RAPORT Nr PKBWK 01/2023

**z postępowania w sprawie incydentu kolejowego
zaistniałego w dniu 16 października 2019 r. o godz. 13:51
na stacji Leszczyny, w km 31,738
linii kolejowej nr 140 Katowice Ligota - Nędza**

obszar zarządcy infrastruktury PKP Polskie Linie Kolejowe S.A.
Zakład Linii Kolejowych w Tarnowskich Górach

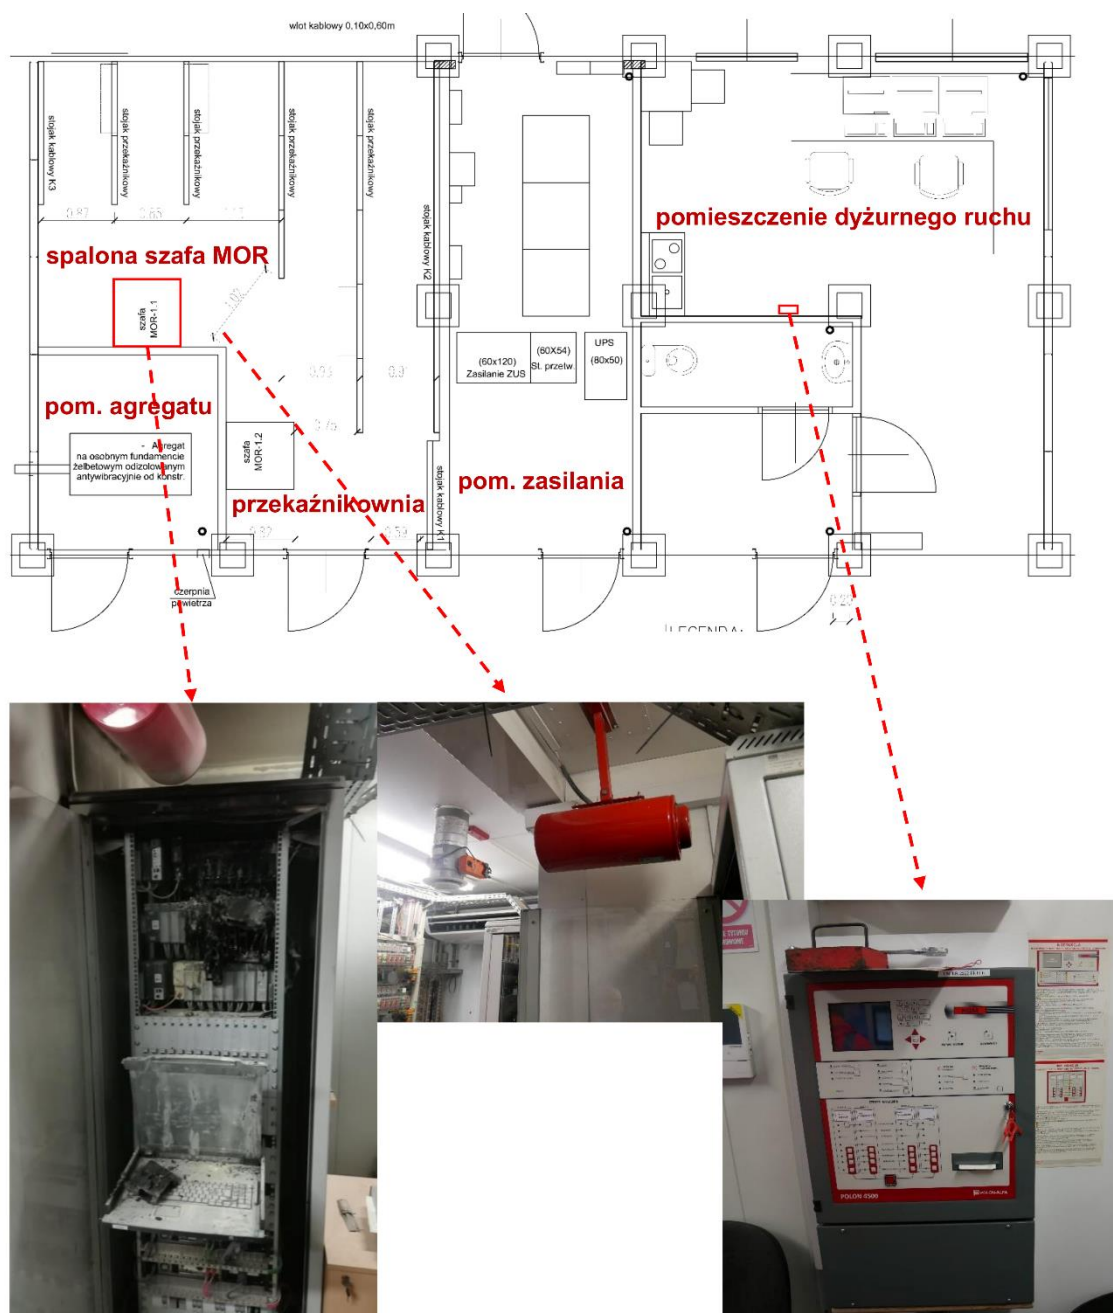
Rysunek 1 - Szkic rozmieszczenia pomieszczeń i niektórych urządzeń nastawni Lsz

Nastawnia typu kontenerowego znajduje się w km 31,738 linii kolejowej nr 140 w odległości 5,5 m od skrajnej szyny rozjazdu nr 17. Rozmieszczenie pomieszczeń nastawni przedstawiono poniżej na rysunku nr 1.

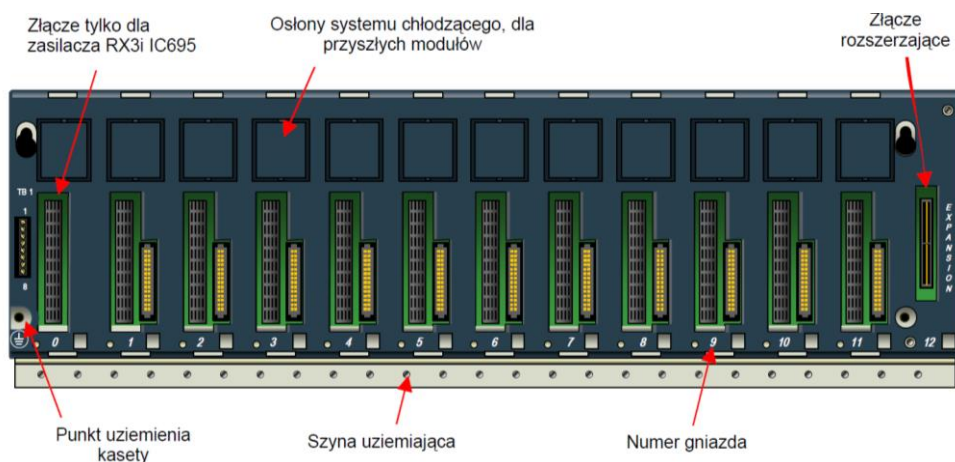
Rysunek 2 – Przykładowa uniwersalna kasetta bazowa serii RX3i

W wyniku pożaru i akcji gaśniczej w znacznym stopniu została uszkodzona szafa komputerowa systemu MOR-1. Stwierdzono całkowite zniszczenie wszystkich modułów we/wy w kasecie PLC A1 z powodu bezpośredniego oddziaływania ognia, który pojawił się w jednym z modułów kasety PLC A2.

W kasecie rozszerzającej PLC A2 zniszczeniu uległy moduły we/wy od slotu (gniazda) 4 wzwyż. Poza kasetami PLC A1 i PLC A2 brak widocznych uszkodzeń.

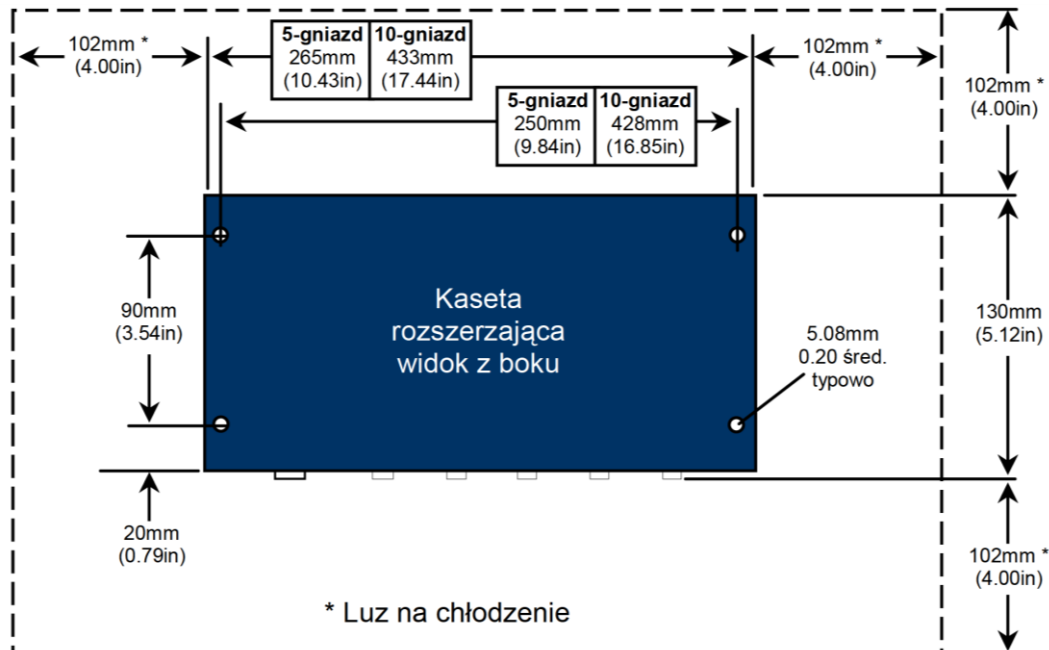
Rysunek 3 - Wymiary szeregowej kasety rozszerzającej RX3i i rozmieszczenie w obudowie

Zgodnie z opisem sterowników RX3i PACSystems RX3i firmy GE Fanuc Automation w podręczniku obsługi w rozdziale *Wskazówki dotyczące rozplanowania systemu* zawarto informacje dotyczące rozmieszczenia poszczególnych jego elementów w szafach i obudowach zamkniętych. Poniżej przedstawiono zapisy ww. rozdziału:

„Obudowa musi być w stanie właściwie rozprzewadzać ciepło generowane przez elementy w niej zamontowane tak, aby żaden z nich nie uległ przegrzaniu. Ilość emitowanego ciepła jest także czynnikiem, który określa ewentualną konieczność zastosowania w obudowie systemów chłodzenia, jak wentylatory lub klimatyzatory. Minimalna wolna przestrzeń wokół kasety bazowej, RX3i w celu chłodzenia powinna wynosić 102 mm. Dodatkowa wolna przestrzeń może być niezbędna w zależności od ilości generowanego ciepła przez urządzenia w trakcie pracy. W Załączniku C opisano sposób obliczania strat mocy przez moduły RX3i i urządzenia połowe zamontowane w obudowie”.

- 8) Zakłady Automatyki Kombud S.A. dokonają zmiany lokalizacji termostatu wentylatora w szafach komputerowych systemu MOR-1, tak aby była możliwość odbioru wzrostu wartości temperatury z górnej części szafy.
