**PAŃSTWOWA KOMISJA BADANIA WYPADKÓW KOLEJOWYCH**  
**Ministerstwo Spraw Wewnętrznych i Administracji**

**RAPORT Nr PKBWK 5/2024**

**z postępowania w sprawie wypadku kolejowego  
zaistniałego dnia 12.04.2022 r. o godz. 9:22 na stacji Poznań Główny  
na rozjeździe nr 140 zabudowanym w torze 51, w km -0,181 linii kolejowej nr 351  
Poznań Główny - Szczecin Główny,  
na obszarze zarządcy infrastruktury PKP PLK S.A. Zakład Linii Kolejowych w Poznaniu**

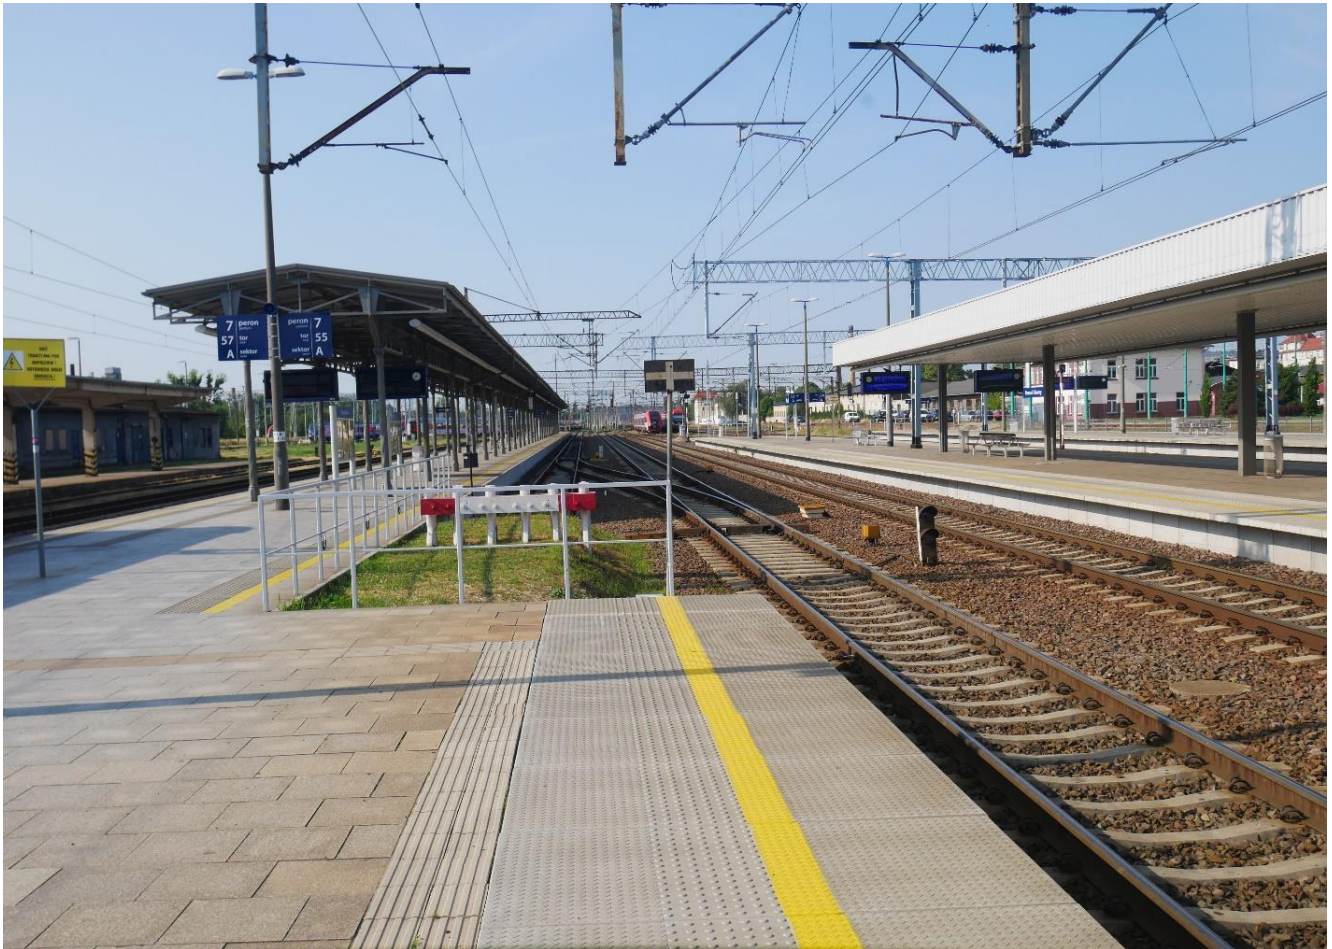
**Zdjęcie 1 - Widok ogólny miejsca zdarzenia (źródło: materiał własny PKBWK)**

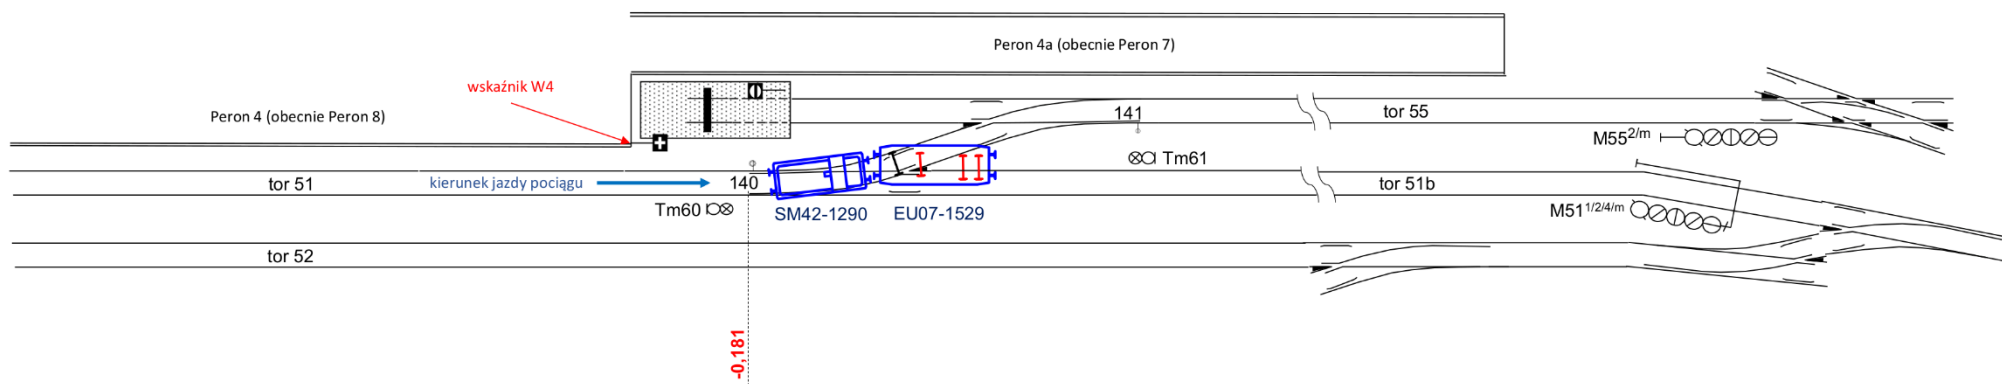
**Rysunek 2 - Szkic miejsca wypadku**

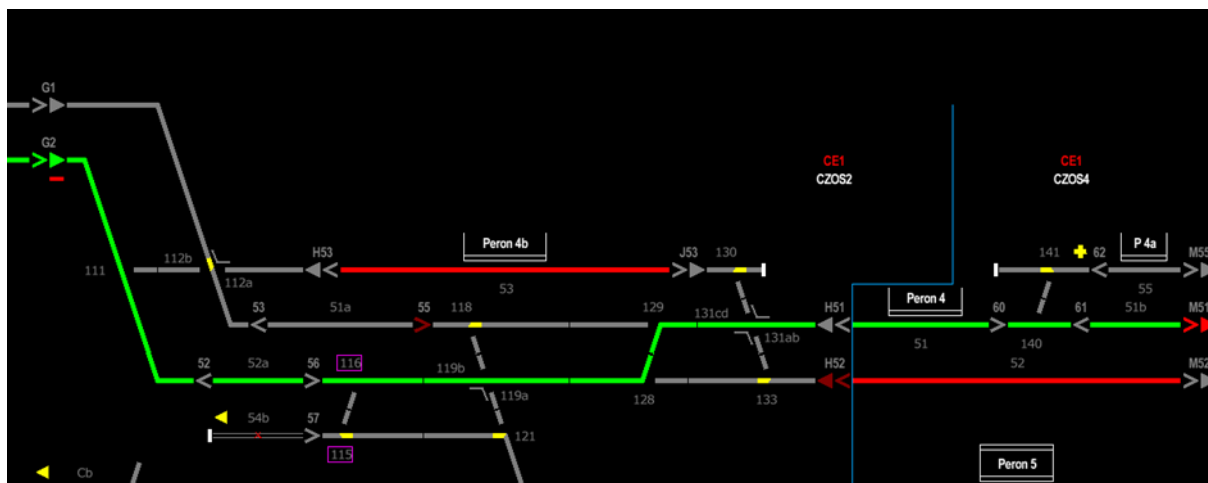
Rysunek 3 - Komputerowe odwzorowanie drogi przebiegu pociągowego od semafora G2 do semafora M51, godz. 9:18:37 (źródło: Thales)

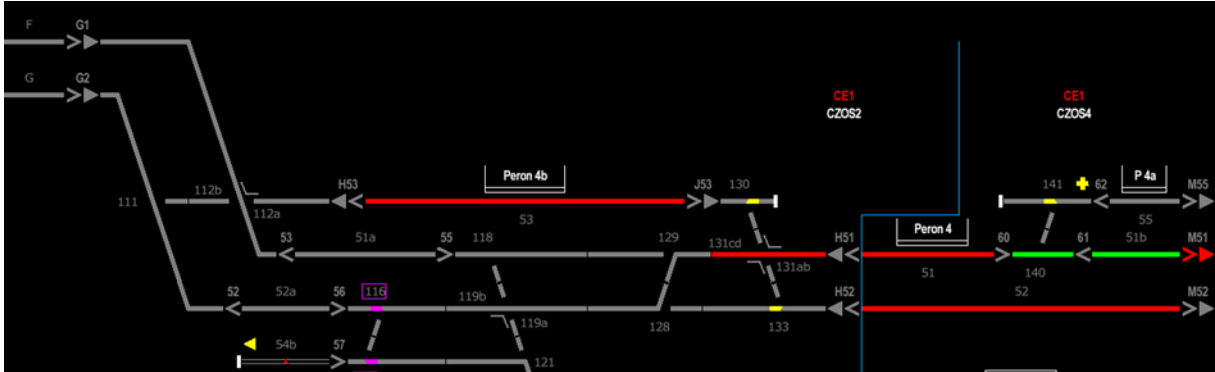
O godz. 9:20:26 pociąg minął semafor drogowskazowy G2<sup>1/2/4</sup>. Wjazd pociągu THE 575001 do stacji Poznań Główny nastąpił o godz. 9:21 i jego jazda była kontynuowana z prędkością nieprzekraczającą 32 km/h torem 51a i 51 w kierunku toru 51b do semaфора M51<sup>1/2/4/m</sup> kończącego przebieg G2<sub>51b</sub><sup>2</sup>. O godzinie 9:21:32 pociąg wjechał na tor 51 z prędkością ok. 26 km/h.

Rysunek 4 - Wjazd pociągu na tor 51, godz. 9:21:32 (źródło: Thales)

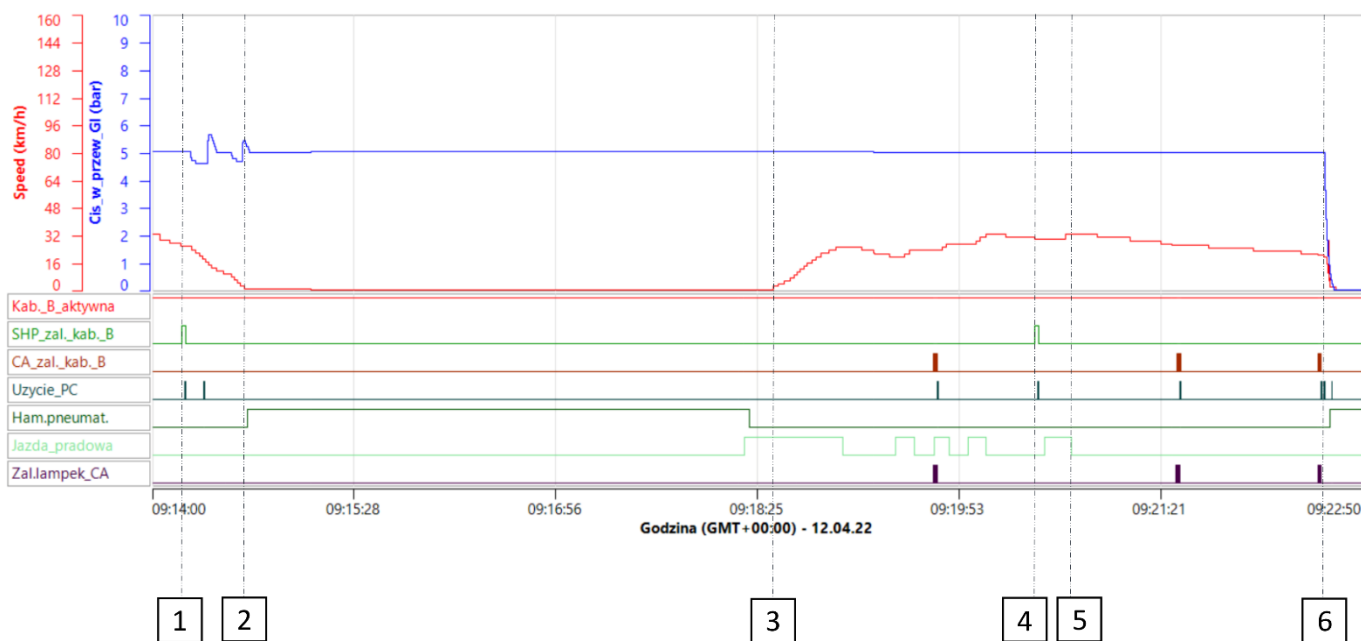
1. godz. 09:14:12 – przejazd nad SHP semafora wjazdowego B<sup>1/2/4</sup> z prędkością 25,67 km/h
2. godz. 09:15:09 – zatrzymanie przed semaforem B<sup>1/2/4</sup>
3. godz. 09:18:31 – ruszenie spod semafora wjazdowego B<sup>1/2/4</sup>
4. godz. 09:20:26 – przejazd nad SHP semafora drogowskazowego G2<sup>1/2/4</sup> z prędkości 29,82 km/h
5. godz. 09:20:42 – jazda bezprądowa do czasu wykolejenia
6. godz. 09:22:33 – wjazd lokomotywy na rozjazd nr 140

Rysunek 9 – Parametry jazdy lokomotywy podczas zdarzenia

7. godz. 09:22:32 – użycie przycisku PC przy prędkości 20,48 km/h
8. godz. 09:22:33 – użycie przycisku PC przy prędkości 19,25 km/h
9. godz. 09:22:33 – wjazd lokomotywy na rozjazd nr 140 z prędkością 19,25 km/h; spadek ciśnienia w przewodzie głównym hamulca z wartości 5,032 [bar]
10. godz. 09:22:34 – spadek prędkości do 6,5 km/h
11. godz. 09:22:35 – nagły wzrost prędkości do 29,39 km/h (moment zarolowania osi zestawu poprzez utratę kontaktu koła z szyną)
12. godz. 09:22:35 – wdrożenie hamowania z prędkości 7,56 km/h
13. godz. 09:22:38 – zatrzymanie lokomotywy

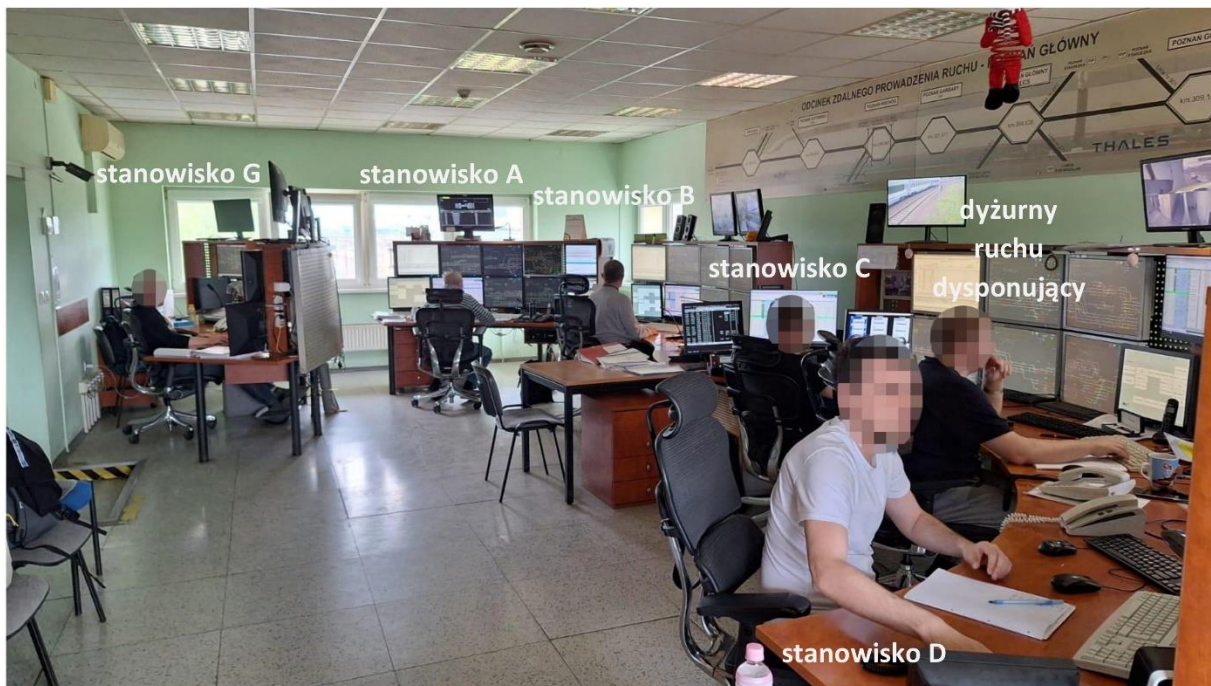
**Zdjęcie 5 - Nastawnicownia nastawni dysponującej PoA**
