KOMISJA BADANIA WYPADKÓW LOTNICZYCH
LOTNICTWA PAŃSTWOWEGO

RAPORT KOŃCOWY

z badania zdarzenia lotniczego nr 192/2010/11

samolotu Tu-154M nr 101

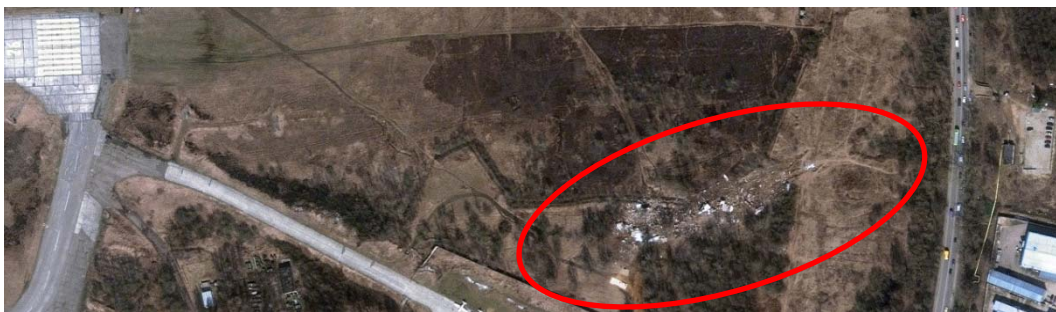
Fot. 1. Zdjęcie satelitarne miejsca wypadku

Zderzenie samolotu z przeszkodami terenowymi oraz uderzenie w ziemię spowodowało następujące uszkodzenia:

- zerwane przewody linii energetycznej,
- liczne połamane drzewa i krzewy na ostatnim odcinku lotu,
- zniszczone zadrzewienie terenu o szerokości 52 m i długości około 165 m w miejscu upadku samolotu.

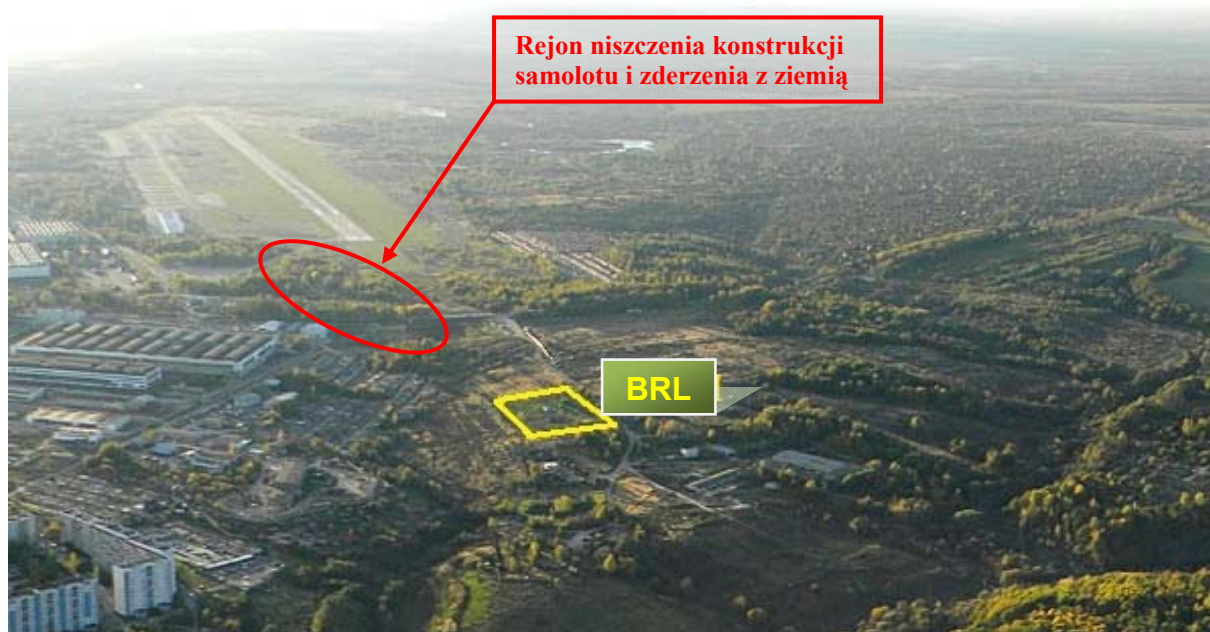
Rys. 8. Miejsce zderzenia samolotu z przeszkodami i ziemią

Samolot zderzył się z ziemią między BRL a progiem DS 26, po lewej stronie od osi DS. Współrzędne miejsca pierwszego zderzenia samolotu z ziemią zamieszczono poniżej.

Współrzędne geograficzne (wg WGS-84)	N54°49'28,09"; E32°03'7,26"
Wysokość nad poziomem morza	253 m
Odchylenie od osi pasa	105 m w lewo (na południe)

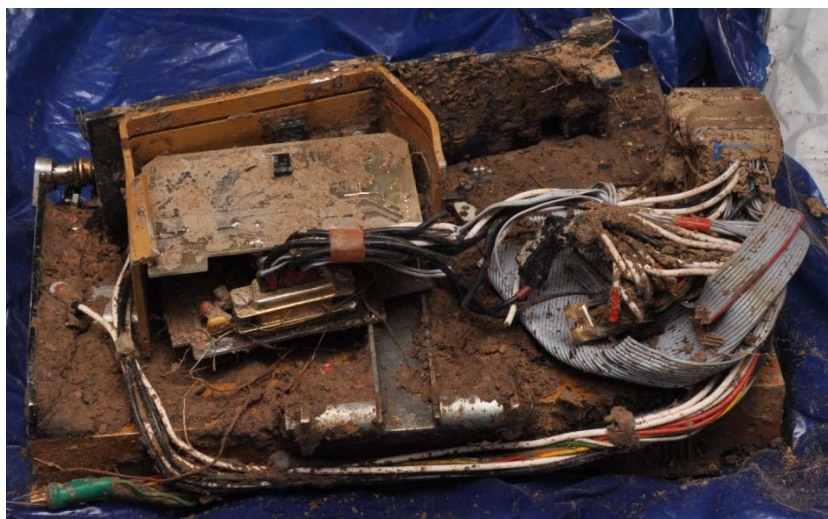
Fot. 10. Zdjęcie rejestratora ATM-QAR na miejscu wypadku

Na miejscu wypadku została odnaleziona kasecja pamięci rejestratora ATM-QAR. W dniu 20.04.2010 r. w ITWL w Warszawie, wspólnie z przedstawicielem MAK, Komisji, polskiej prokuratury oraz producenta rejestratora ATM-QAR, przeprowadzony został odczyt danych z pamięci kasecji. Dane zostały odczytane w całości;

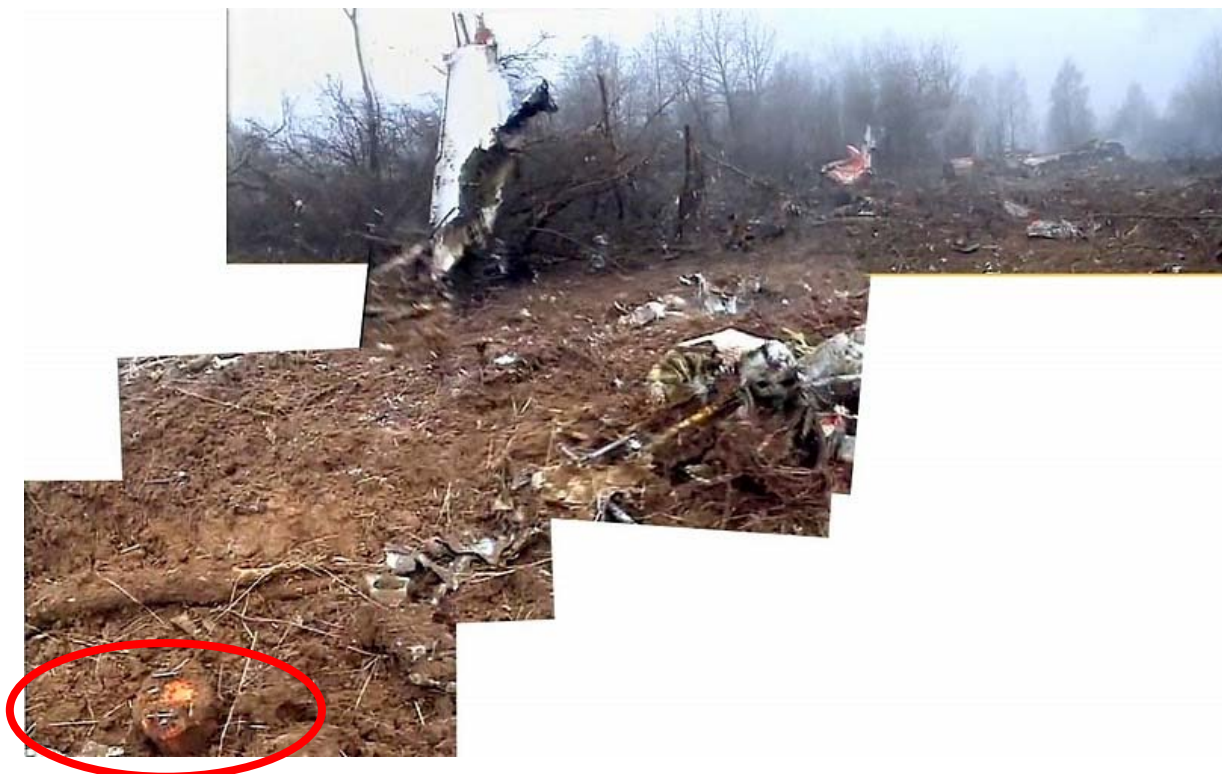
Fot. 13. Blok 70A-10M rejestratora MARS-BM na miejscu wypadku

Na miejscu wypadku został odnaleziony 10.04.2010 r. przez stronę rosyjską blok 70A-10M rejestratora MARS-BM.

Odczyt danych z rejestratora przeprowadzono 11.04.2010 r. w Moskwie w siedzibie MAK w obecności polskich specjalistów. Dane zostały skopiowane i zabezpieczone przez przedstawicieli polskiej prokuratury w siedzibie MAK.

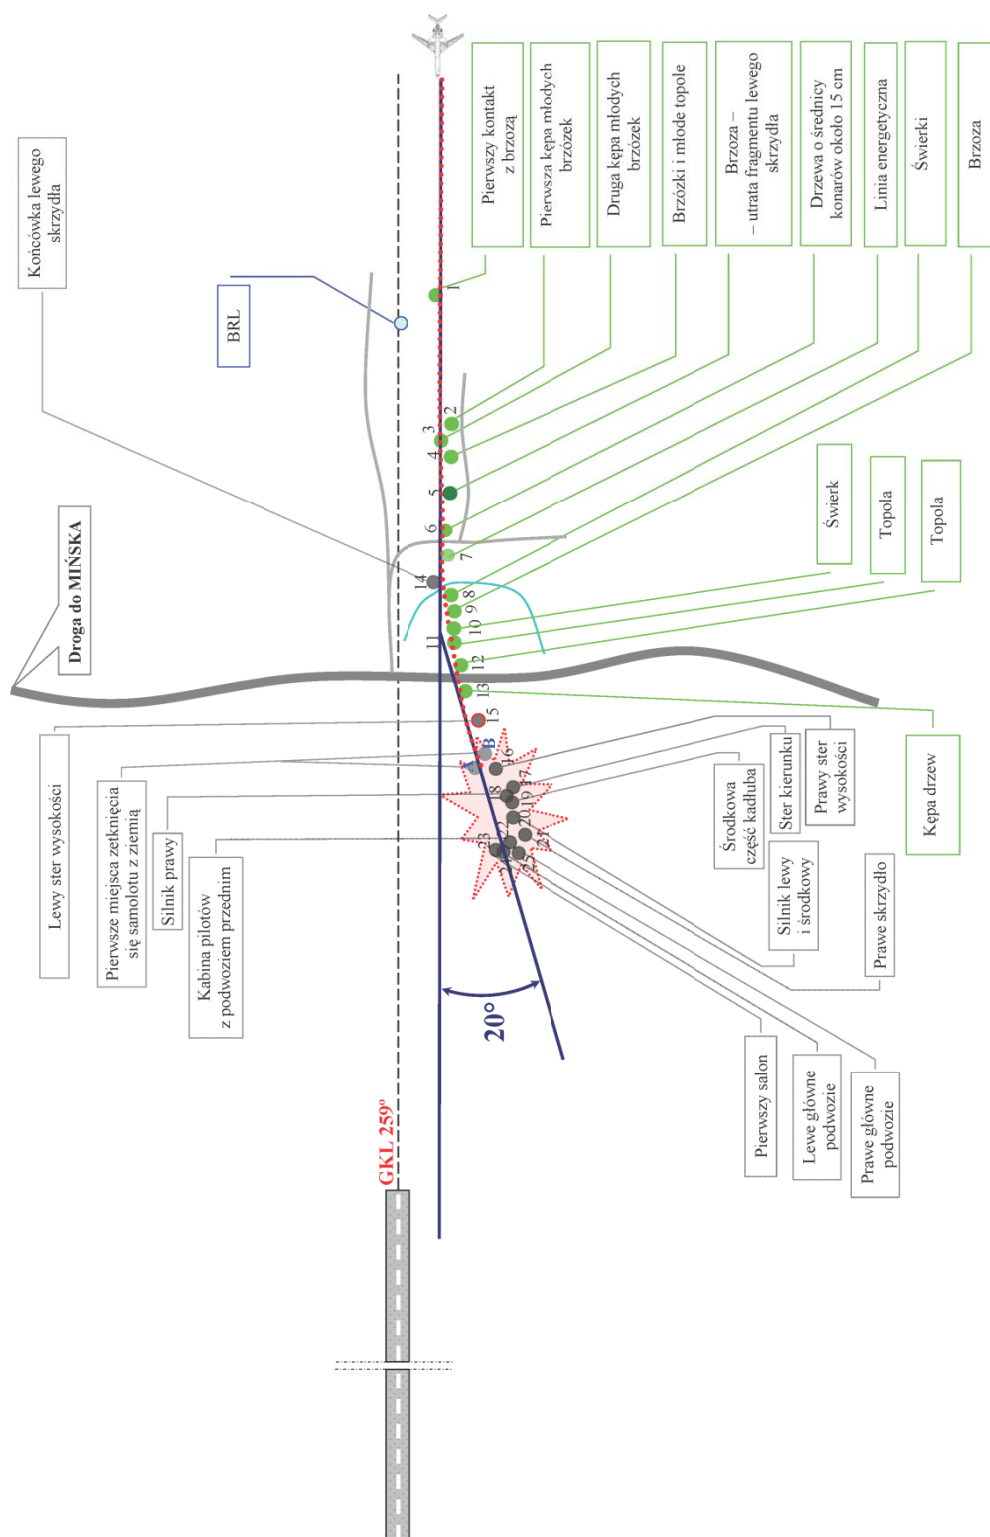
Rys. 13. Położenie od progu drogi startowej charakterystycznych:

Graficzny schemat identyfikujący przeprowadzone pomiary przedstawiony jest na Rys. 12. Schemat rozrzutu części (pkt 14-25), usytuowania przeszkód terenowych (pkt 1-13) oraz miejsc kontaktu samolotu Tu-154M nr 101 z ziemią (pkt A i B) przedstawia Rys. 13. Na Fot. 14 przedstawiono rozrzut i identyfikację szczątków samolotu.

- przeszkód terenowych (pkt 1-13);
- miejsc kontaktu z ziemią (pkt A i B);
- rozzrzu tu części samolotu (pkt 14-25)

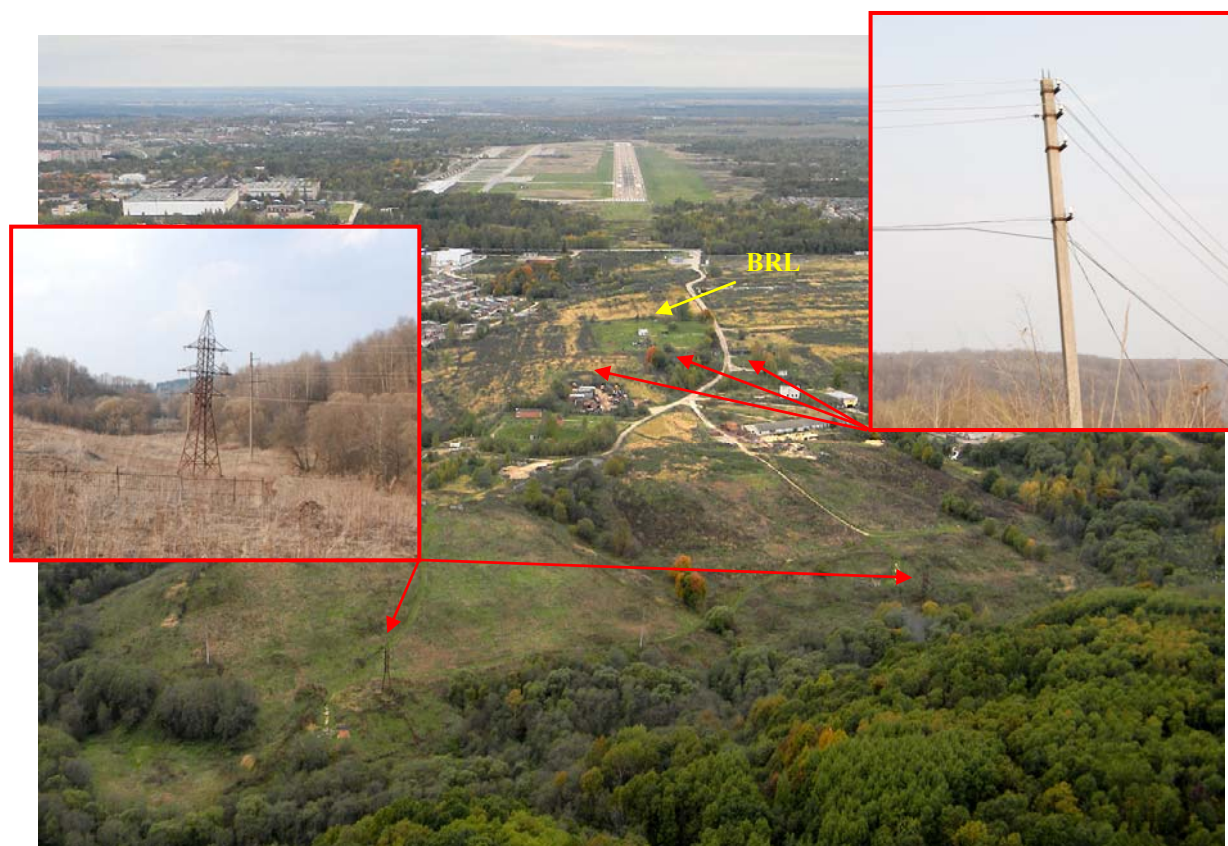
Fot. 17. Lokalizacja linii energetycznych wysokiego i niskiego napięcia w otoczeniu BRL

- napowietrzną linię energetyczną w bezpośrednim sąsiedztwie BRL,
- drzewa rosnące w jej polu antenowym, znacznie przewyższające wysokość masztu antenowego,
- jar z ciekim wodnym przed BRL.

Na zdjęciach przedstawione jest otoczenie BRL 29.04.2010 r. i 8.08.2010 r.

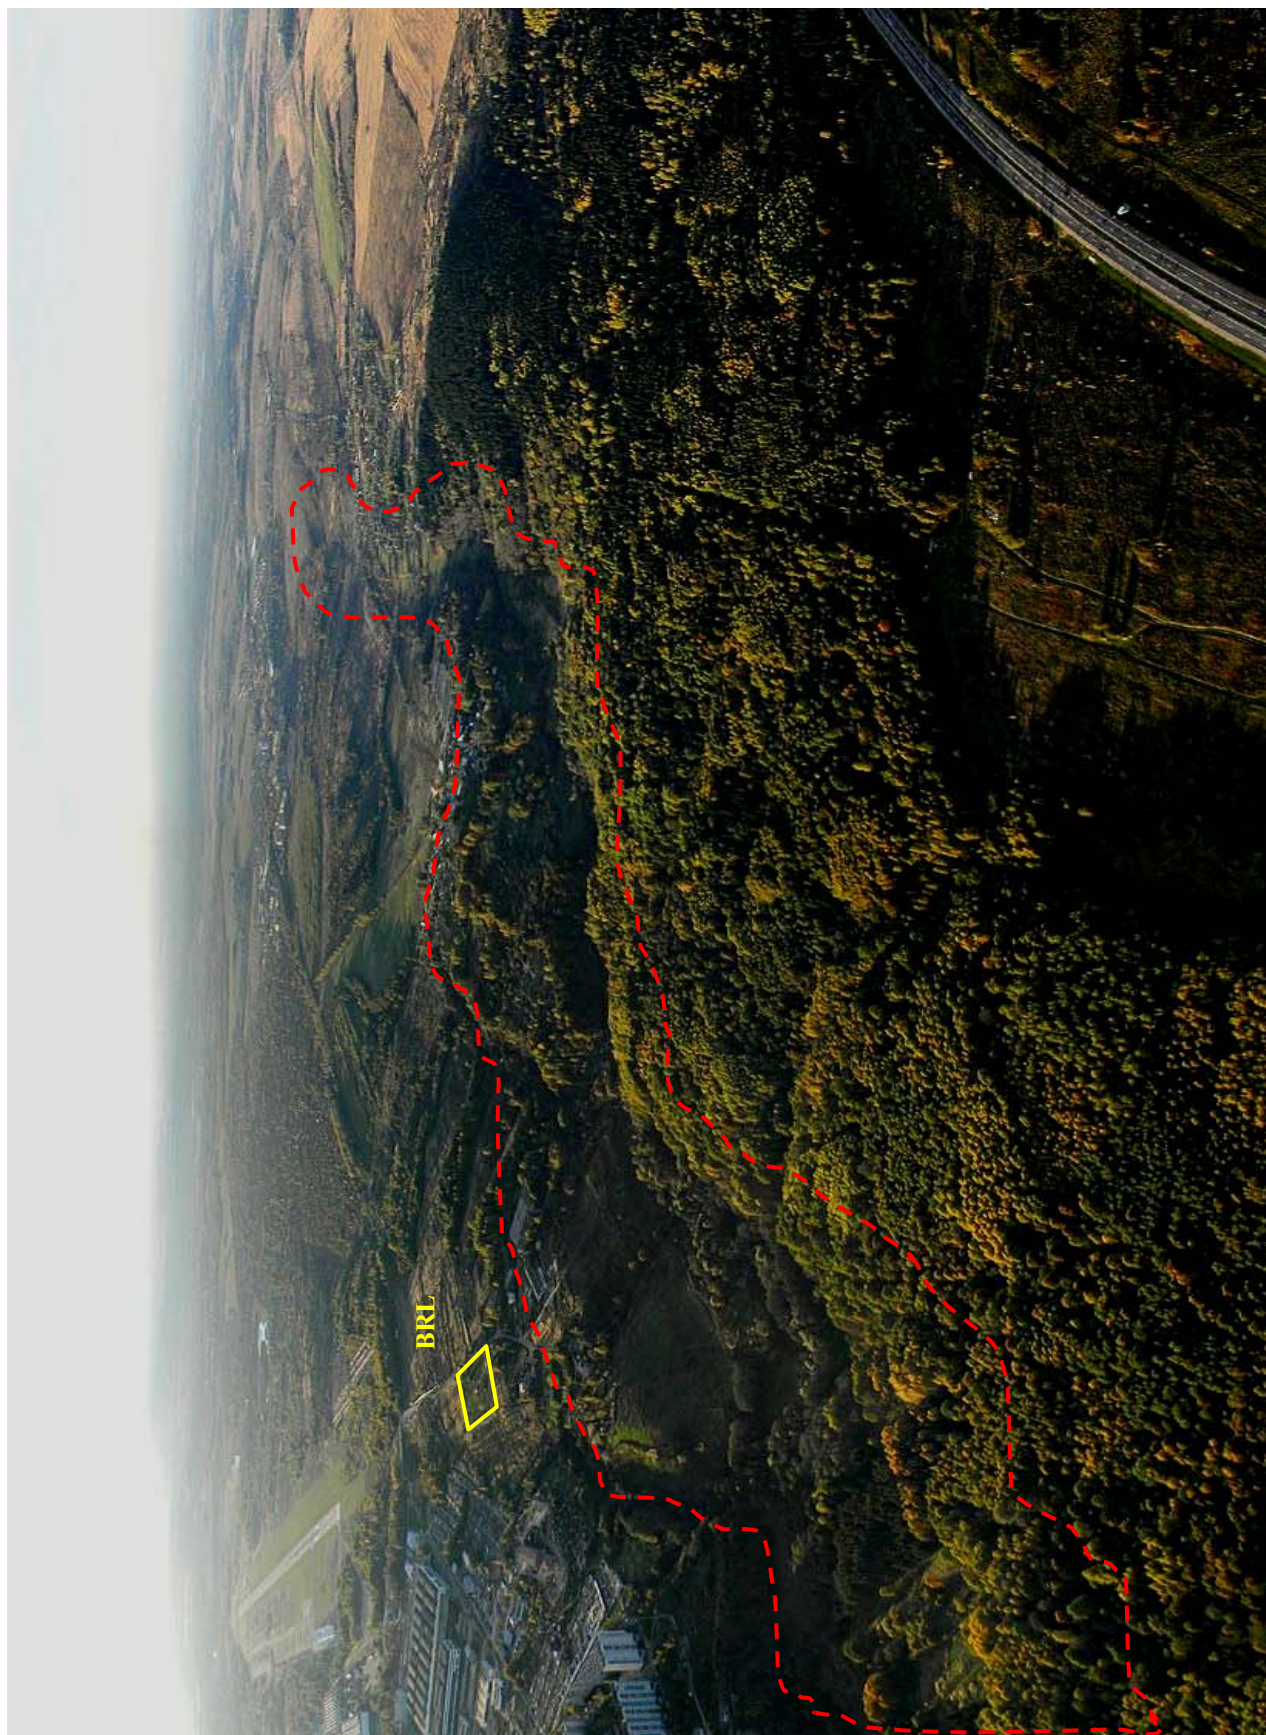
Fot. 19. Umiejscowienie BRL oraz ukształtowanie terenu w rejonie podejścia do DS 26 lotniska SMOLEŃSK PÓLNOČNY (widoczne obniżenie terenu i jar z ciekim wodnym w rejonie BRL)

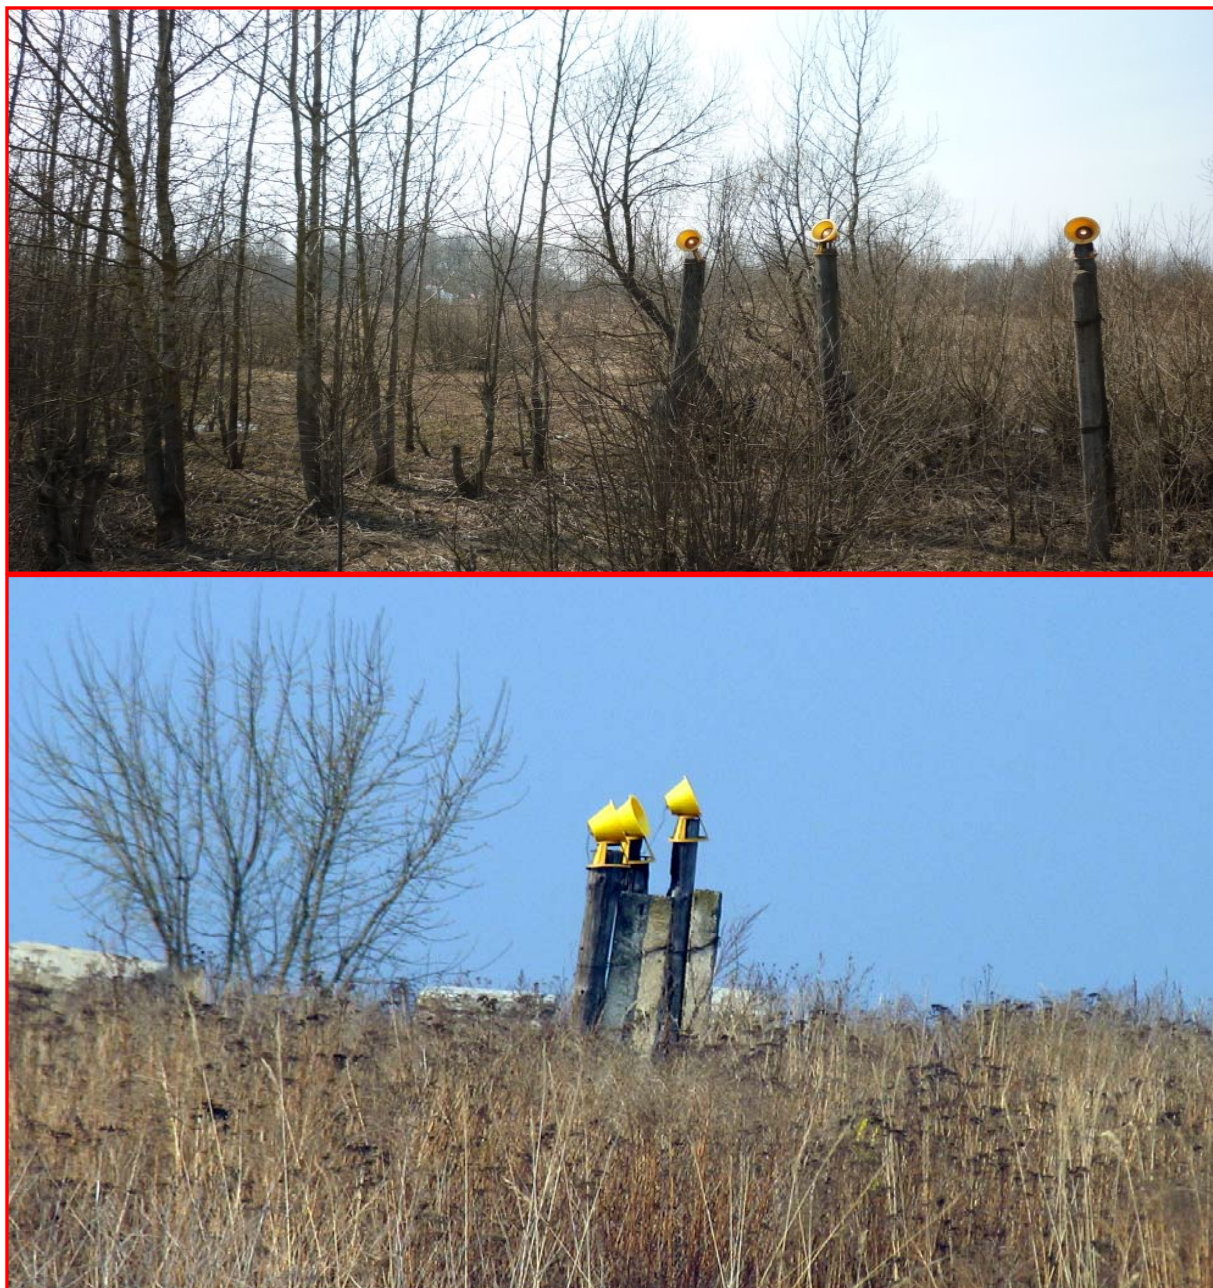
Fot. 21. Ustawienie świateł podejścia

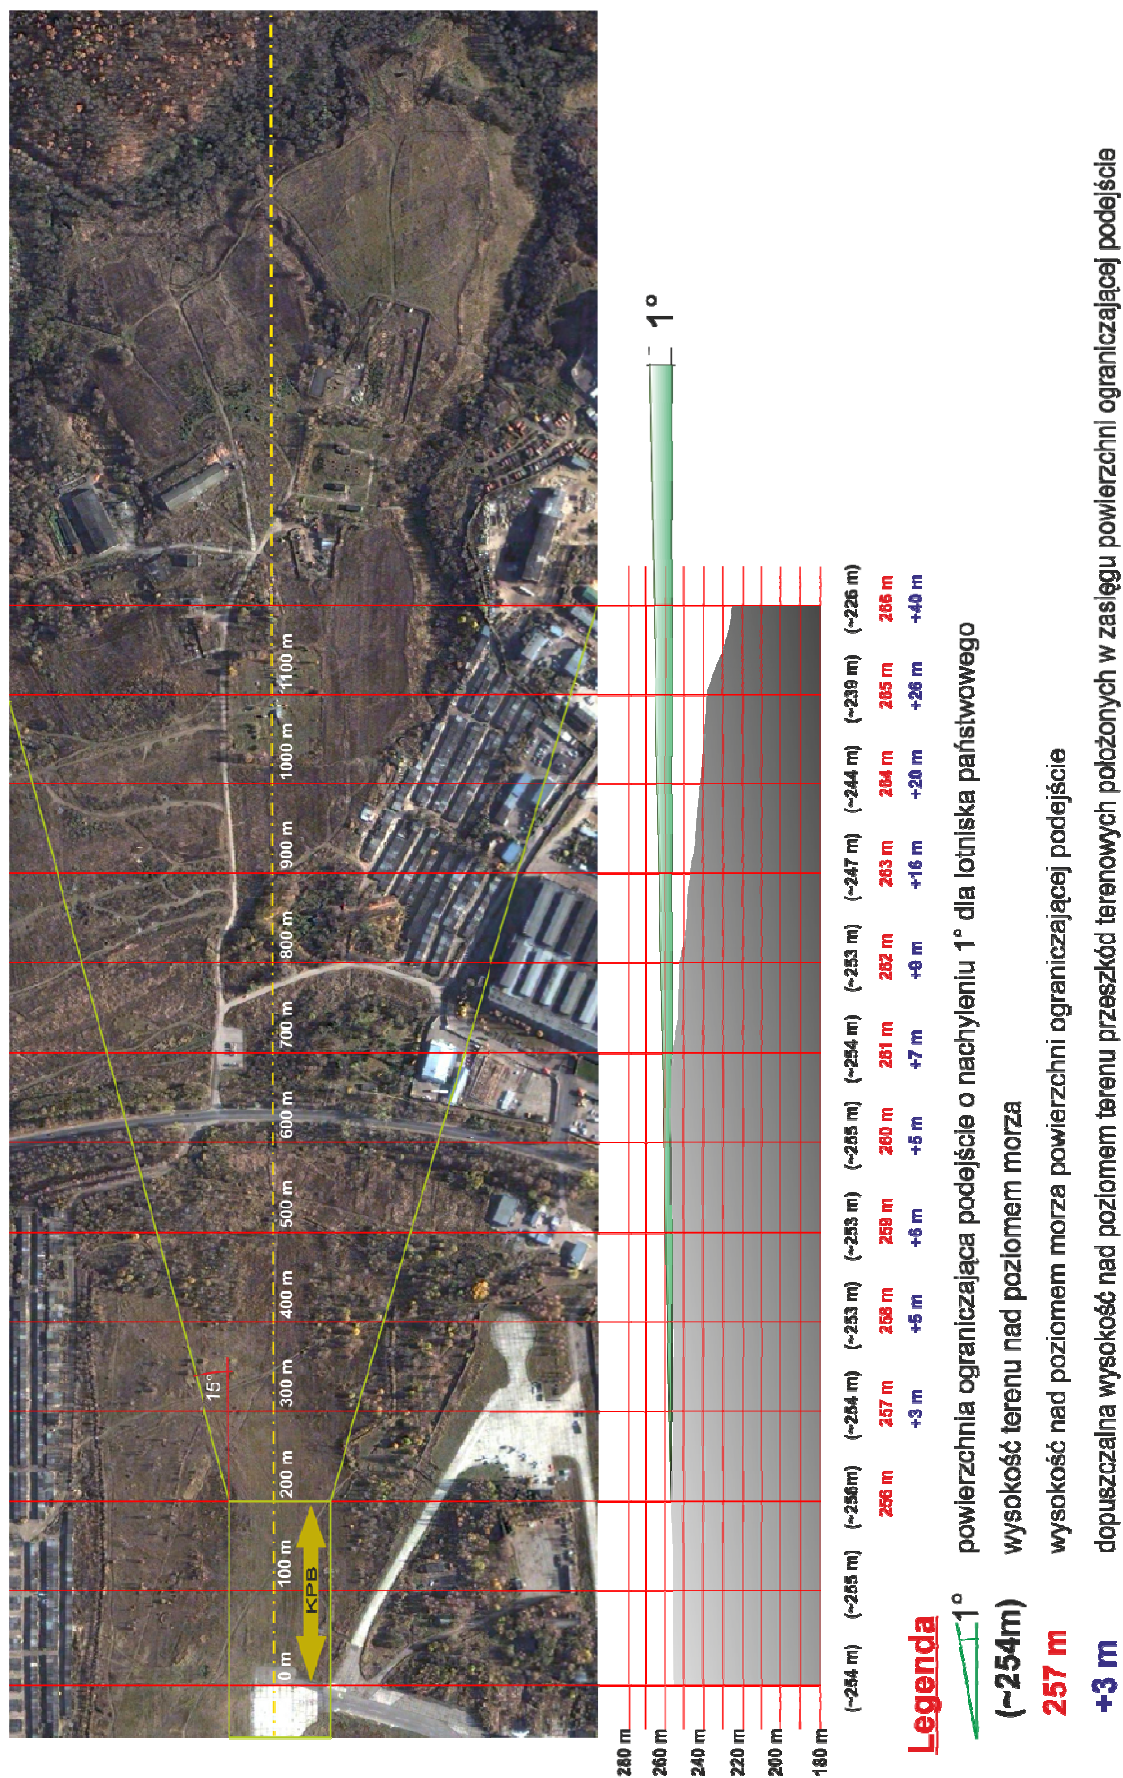
Na podstawie tych danych sporządzono schemat podejścia do lotniska SMOLEŃSK PÓŁNOCNY, zaznaczając na nim powierzchnię ograniczającą podejście do DS 26 (Rys. 17). Zaznaczono na nim:

Rys. 17. Powierzchnia ograniczająca podejście dla lotniska SMOLEŃSK PÓLNOČNY
(wg przepisów polskich dla lotniska wojskowego I klasy)

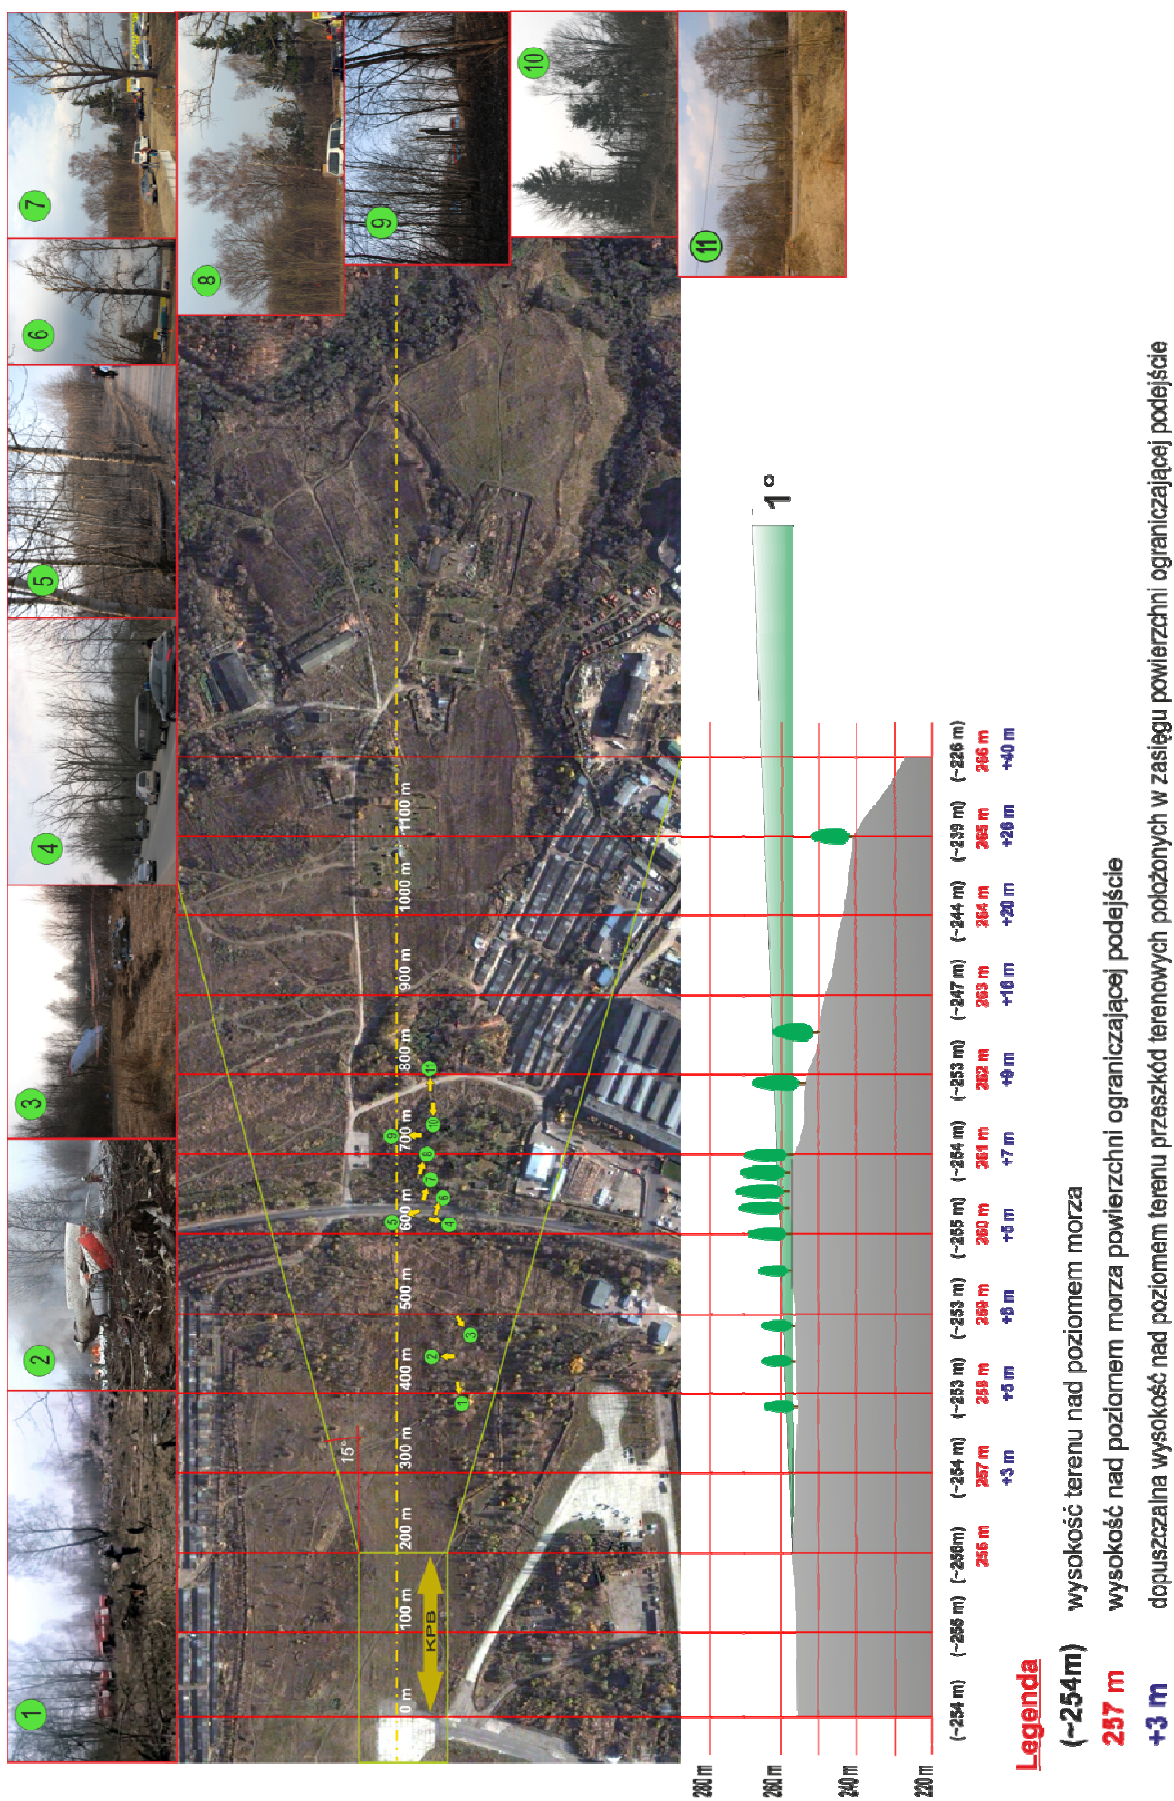
Rysunek 19 przedstawia rozmieszczenie drzew, których wysokość jest większa od dopuszczalnej. W odległości 400-600 m od progu DS 26 teren porastały drzewa o wysokości około 10 m, czyli przekraczały dopuszczalną w tym miejscu wysokość o 5-6 m. W rejonie drogi asfaltowej (około 600 m od DS 26) wysokość drzew przekraczała dopuszczalną o 7 m. W odległości 700 m od progu DS 26 wysokość drzewostanu przekraczała o 8 m wysokość dopuszczalną, natomiast w odległości 800 m o 5-6 m. Największą wysokość drzew (przewyższających o 10-11 m powierzchnię ograniczającą) stwierdzono w odległości około 640-690 m od progu pasa DS 26. Wysokość terenu w tym rejonie wynosi około 256-257 m n.p.m.

Powyższa analiza wskazuje, że lotnisko SMOLEŃSK PÓŁNOCNY nie było właściwie przygotowane do przyjmowania statków powietrznych.

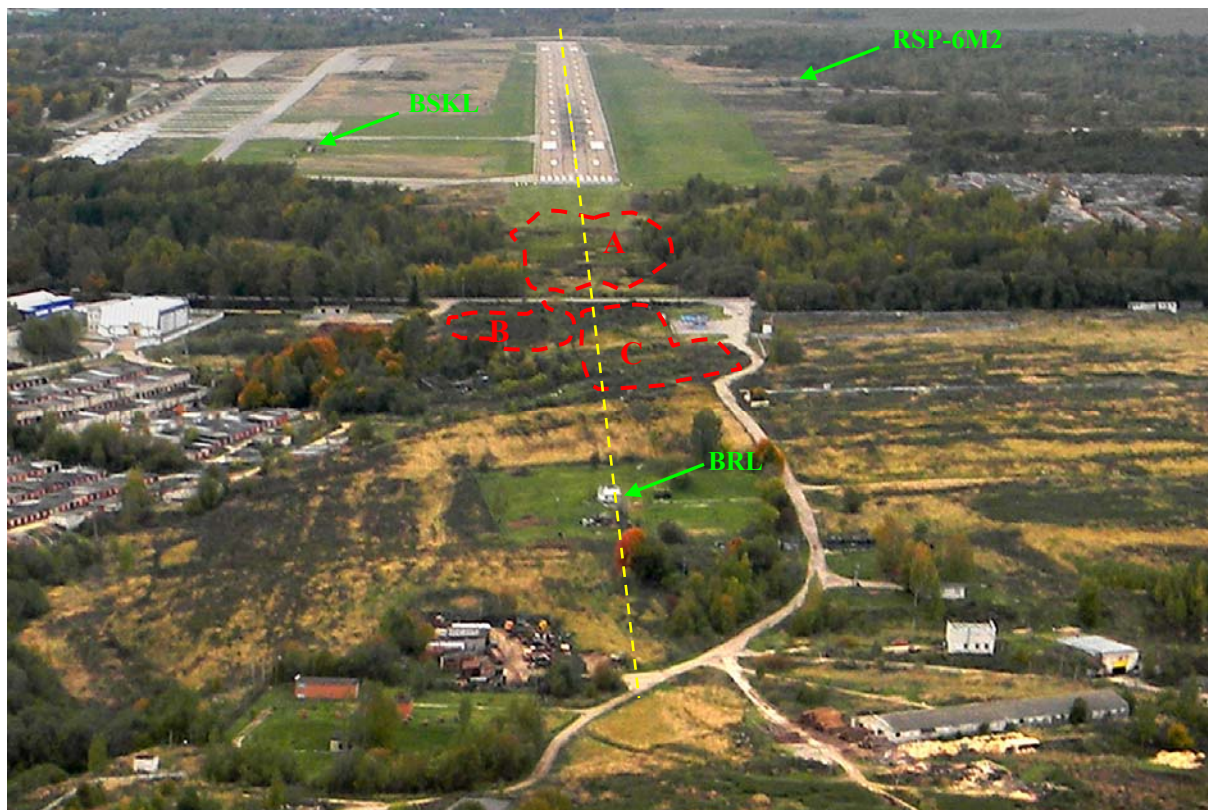
Po 10.04.2010 r. w rejonie osi podejścia do lotniska SMOLEŃSK PÓŁNOCNY dokonano wycinki drzew. Na Rys. 20 zaznaczono miejsca wycinki drzewostanu, który miał wpływ na zobrazowanie statków powietrznych na wskaźniku radiolokatora lądowania i ograniczał widoczność świateł na osi podejścia do DS 26. Kolejne rysunki przedstawiają różnice w drzewostanie między dniem 10.04.2010 r. (Rys. 21-Rys. 24) a 30.06.2010 r.

Rys. 20. Lotnisko SMOLEŃSK PÓŁNOCNY – rejon wycinki drzew i krzewów (kolor czerwony) na osi podejścia do DS 26 (kolor żółty) (zdjęcie z 30.06.2010 r.)

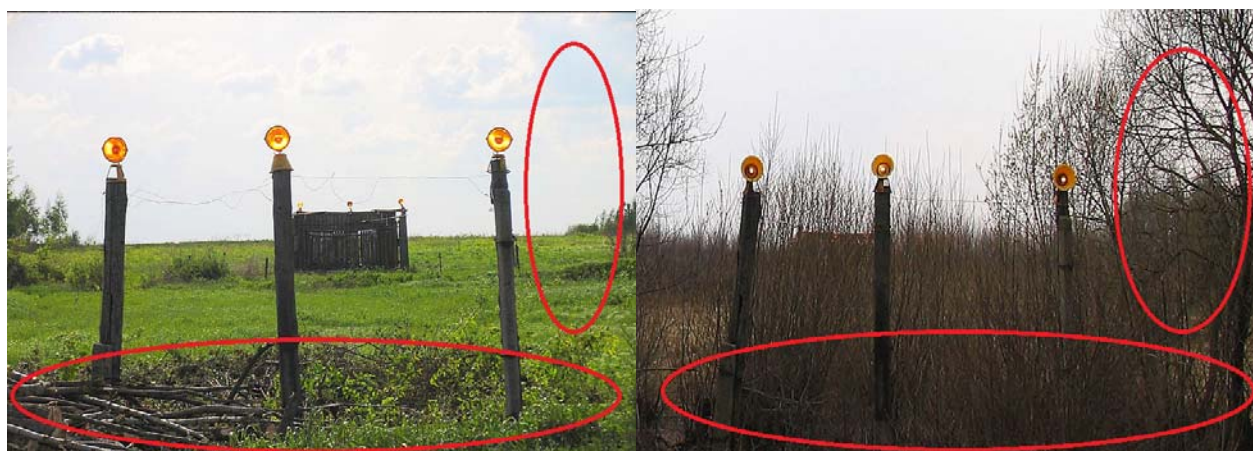
Rys. 21. Lotnisko SMOLEŃSK PÓŁNOCNY – różnice w stanie drzewostanu w rejonie A – światła osi podejścia ok. 600 m od progu DS 26

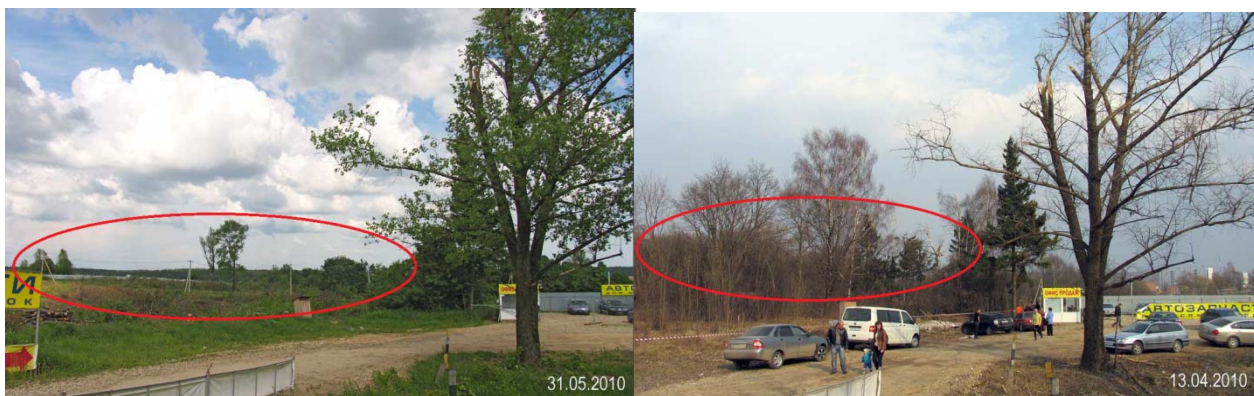
Rys. 22. Lotnisko SMOLEŃSK PÓLNOCNY – różnice w stanie drzewostanu – rejon w odległości ok. 670 m od progu DS 26

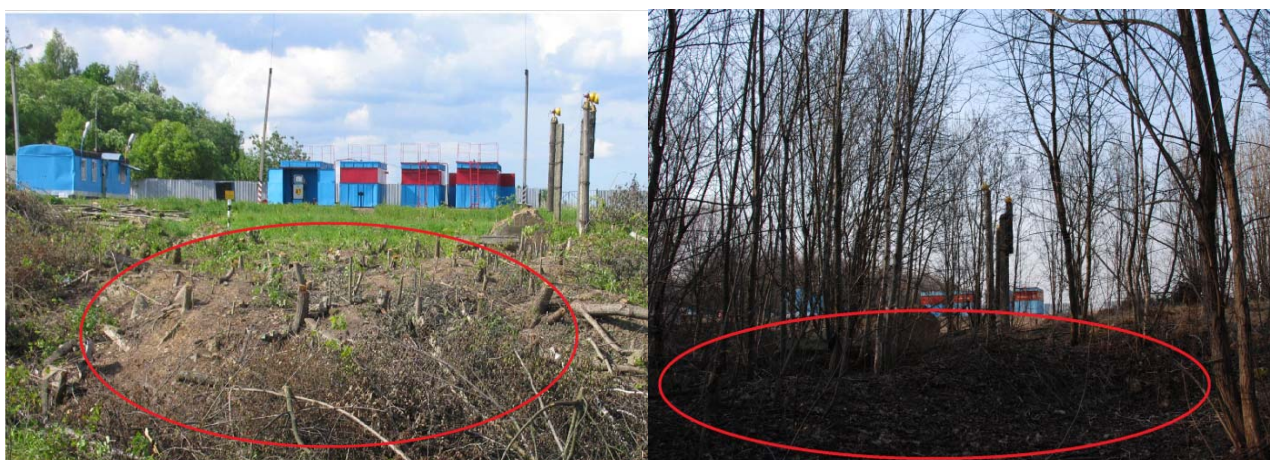
Rys. 23. Lotnisko SMOLEŃSK PÓLNOCNY – różnice w stanie drzewostanu – światła osi podejścia w odległości ok. 700 m od progu DS 26

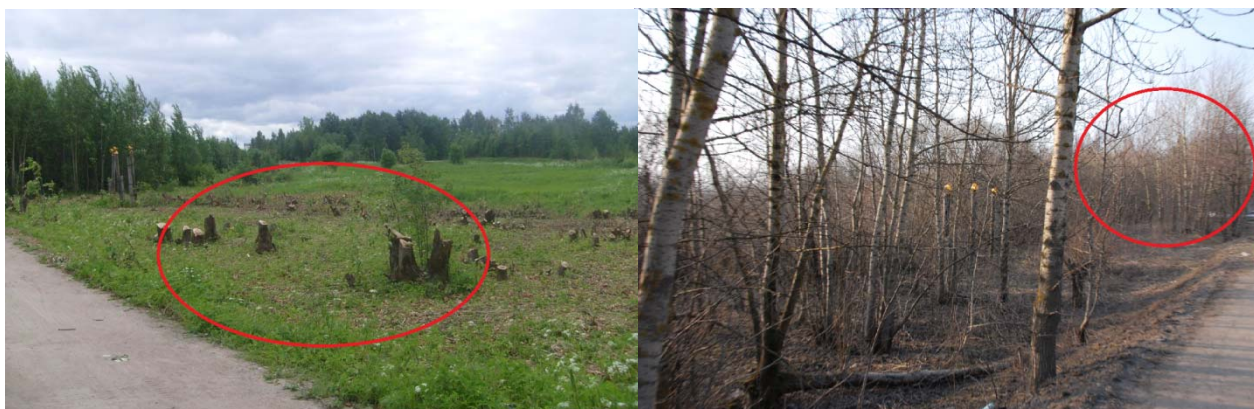
Rys. 24. Lotnisko SMOLEŃSK PÓLNOCNY – różnice w stanie drzewostanu – światła osi podejścia ok. 600 m od progu DS 26

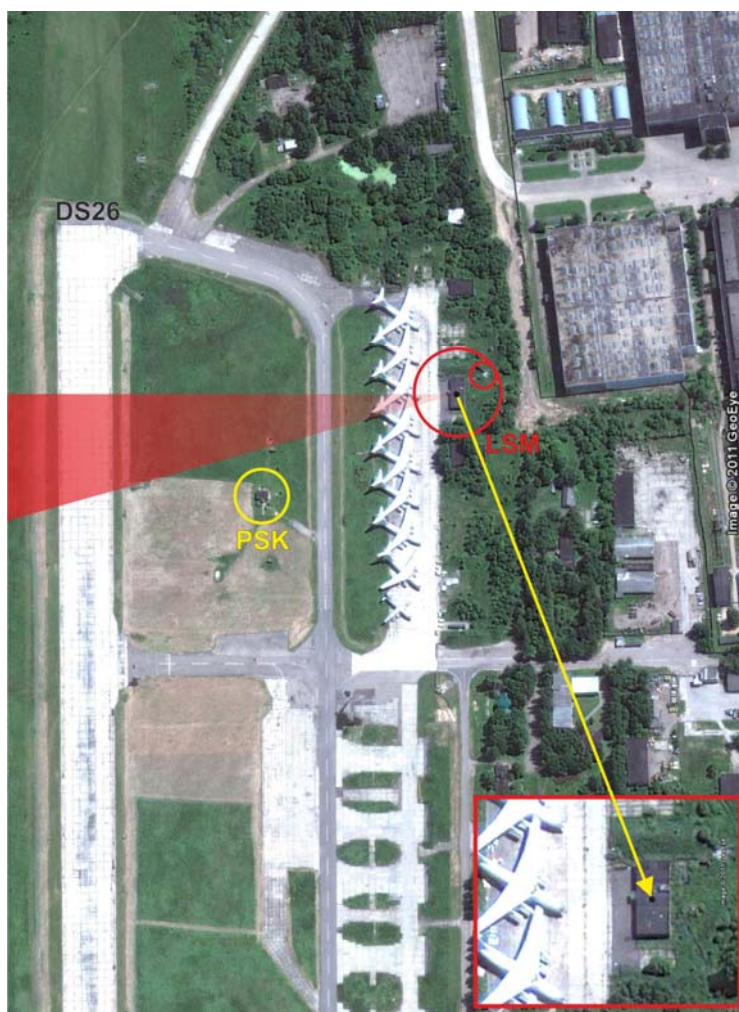
ICAO i WMO. Położenie LSM ograniczało możliwość obserwacji widzialności, zachmurzenia i zjawisk pogody na lotnisku. By określić widzialność, meteorolog, ze względu na obwałowania, budynki i samoloty otaczające stację, musiał wchodzić na dach budynku, z którego mógł dostrzec jedynie garaże po drugiej stronie pasa, do których błędnie była wykazana odległość na schemacie (1000 m zamiast 650 m do jednego narożnika i 700 m zamiast 570 m do drugiego). Przy takich możliwościach pomiaru obserwator nie był w stanie zauważyć początku wystąpienia na lotnisku mgły (widzialność pozioma poniżej 1000 m). Pomiar wiatru, temperatury i wilgotności powietrza także był zakłócany przez najbliższe otoczenie.

Mierzone na stacji meteorologicznej 10.04.2010 r. podstawy chmur i widzialność pozioma nie odpowiadały faktycznym wartościom widzialności poziomej i pionowej określonej zarówno na BSKL, jak i na kierunku podejścia do lądowania. Pomiaru te zgodnie z rosyjskimi przepisami powinny być wykonywane na BSKL oraz DRL i BRL (Instrukcja NAMS 86 pkt 21-23).

Rys. 25. Lotnisko SMOLEŃSK PÓŁNOCNY – położenie budynku stacji meteorologicznej
LSM – lotniskowa stacja meteorologiczna **PSK** – pomocnicze stanowisko kierowania

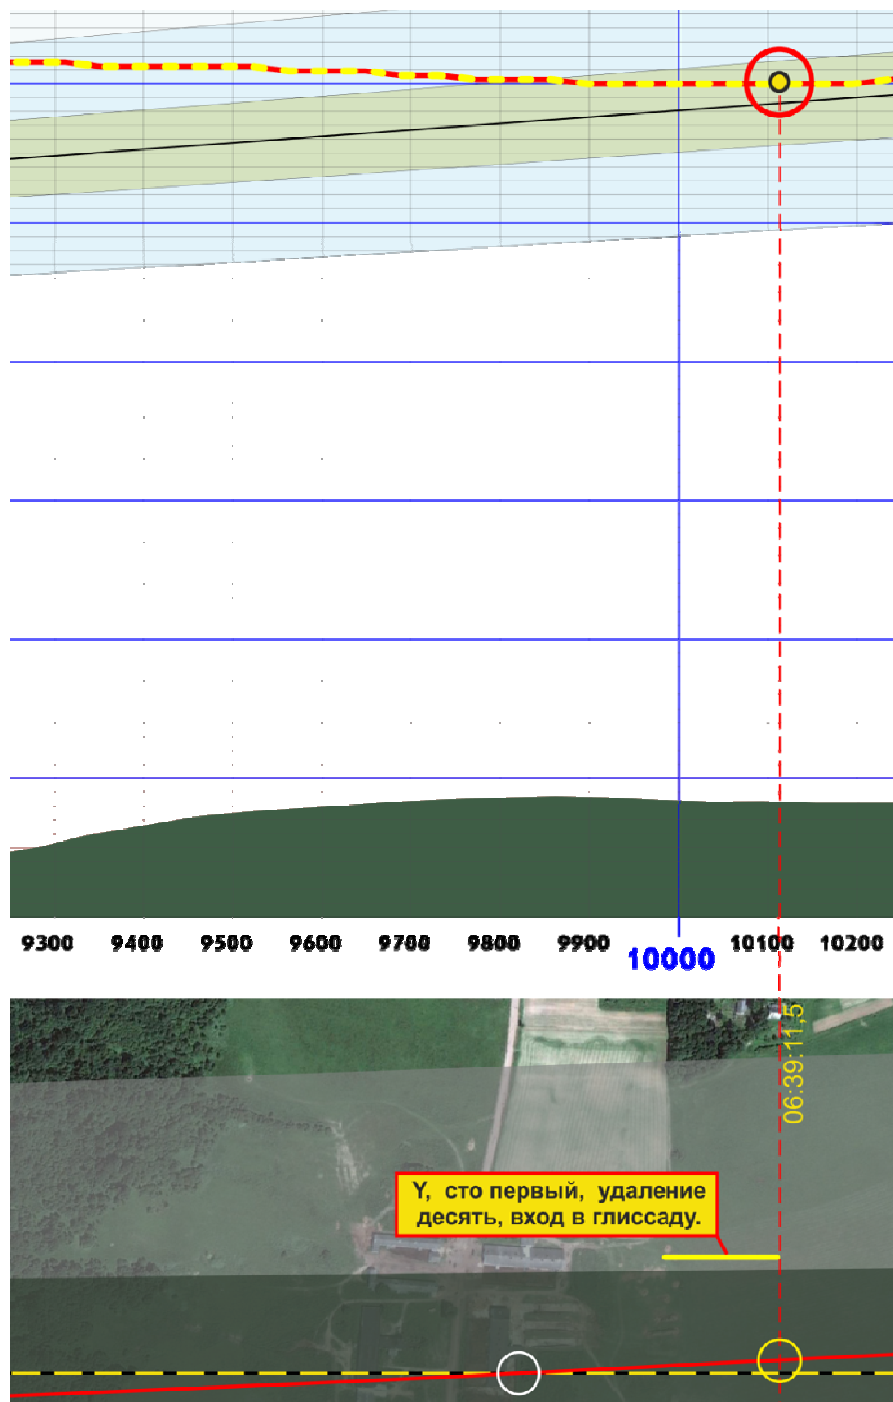
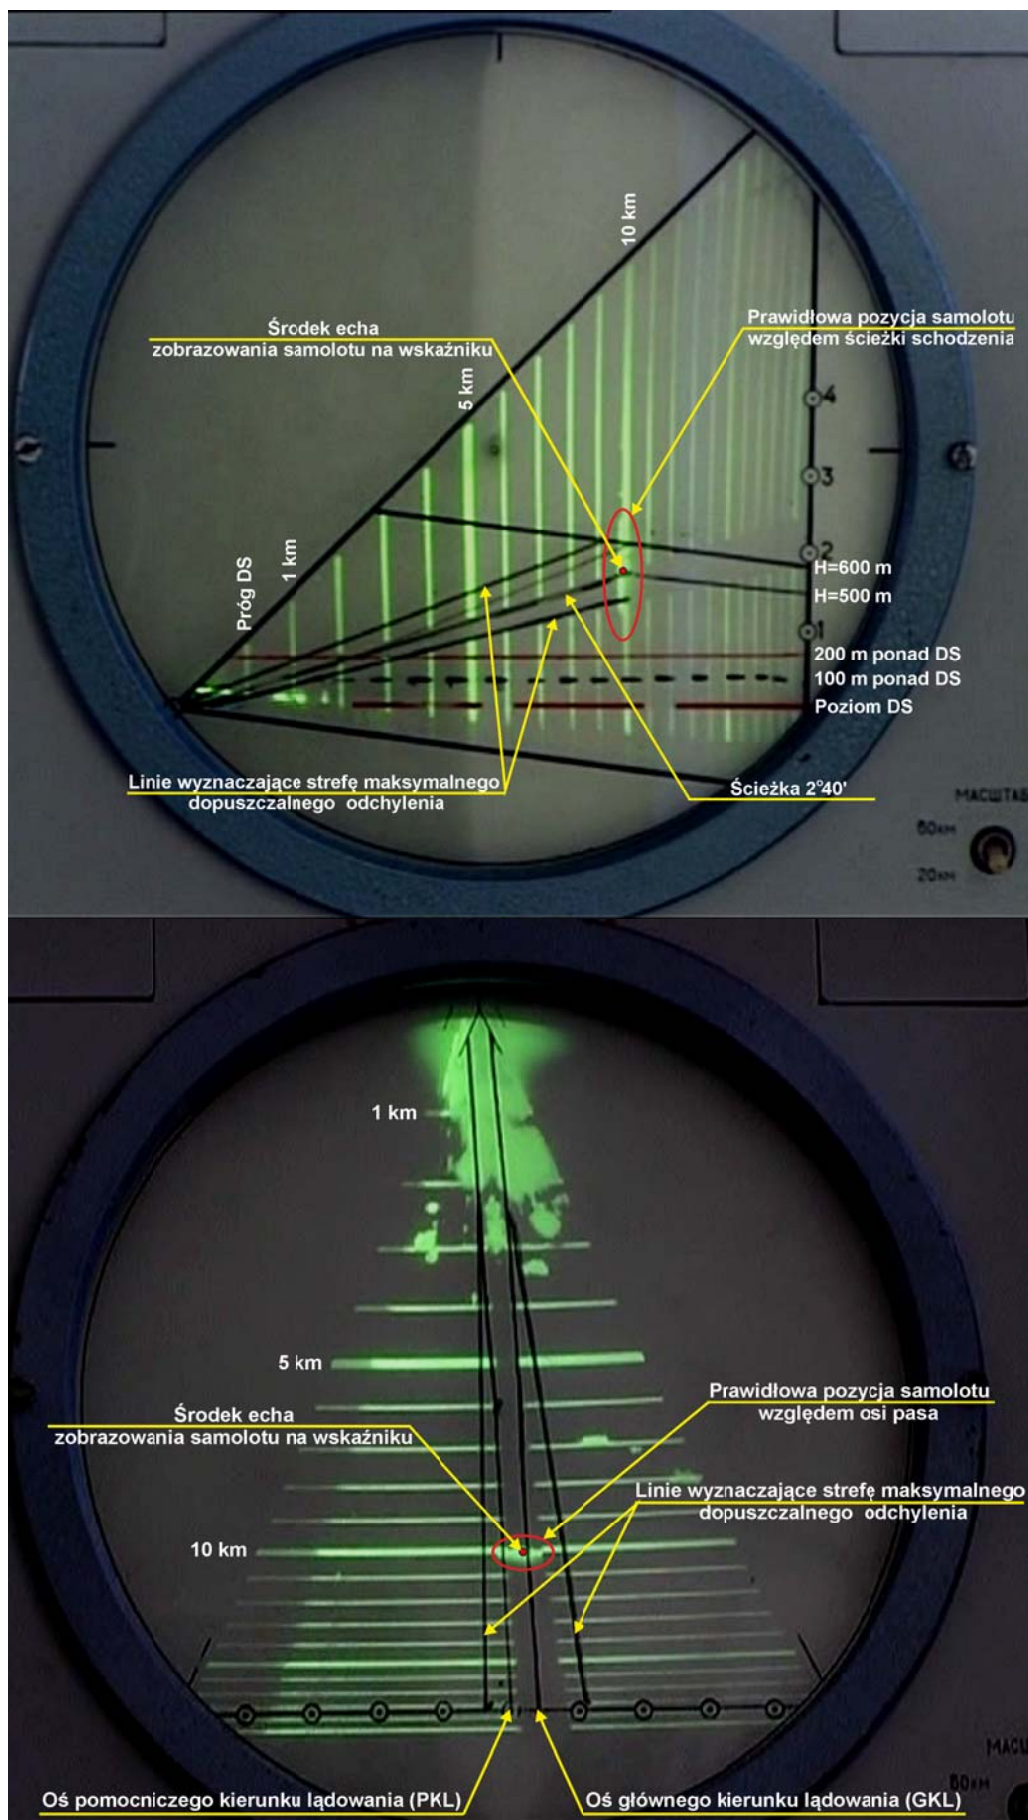
Rys. 31. Położenie samolotu w momencie komendy: „Сто первый, удаление десять, вход в глиссаду” („Сто первый, odległość dziesięć, wejście na ścieżkę”)

Fot. 26. Zobrazowanie pozycji samolotu względem ścieżki schodzenia i osi DS na wskaźnikach WISP-75

Załoga samolotu po dolicie do 10 km¹⁵³ nie rozpoczęła schodzenia i kontynuowała lot poziomy. Doprowadziło to do wylotu samolotu ponad ścieżkę schodzenia. W odległości 9,7 km od progu DS 26 samolot opuścił sektor 1/3 dopuszczalnych odchyień¹⁵⁴ ($\pm 10'$). W odległości 9 km od progu DS 26 samolot znajdował się już poza strefą dopuszczalnych maksymalnych odchyień ($\pm 30'$).
