KOMISJA BADANIA WYPADKÓW LOTNICZYCH
LOTNICTWA PAŃSTWOWEGO

RAPORT KOŃCOWY

z badania zdarzenia lotniczego nr 192/2010/11

samolotu Tu-154M nr 101

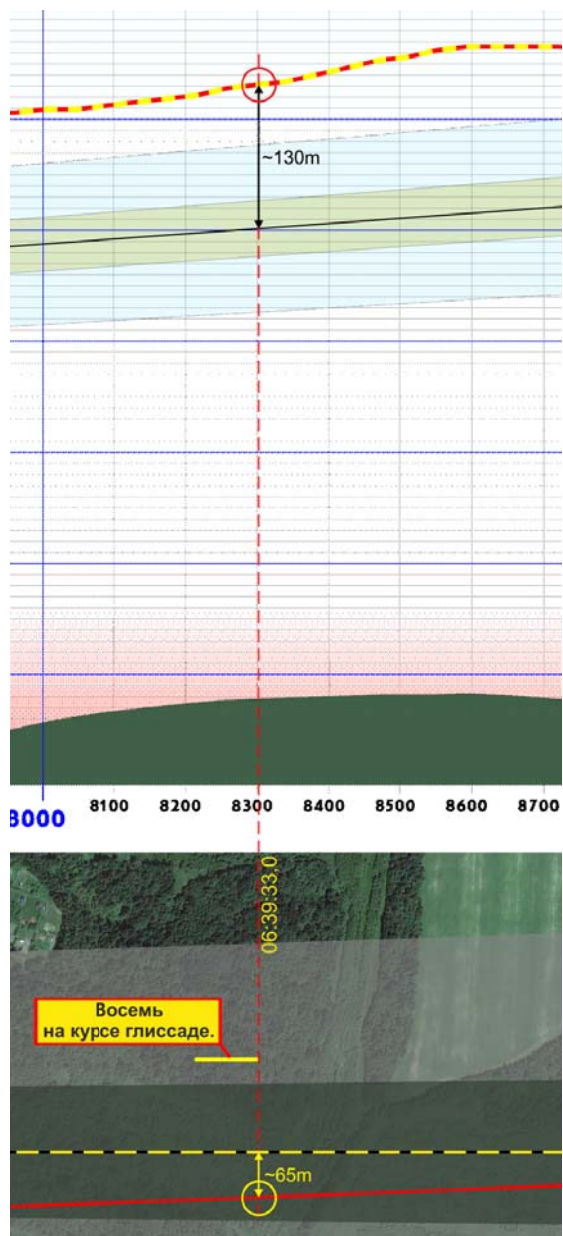
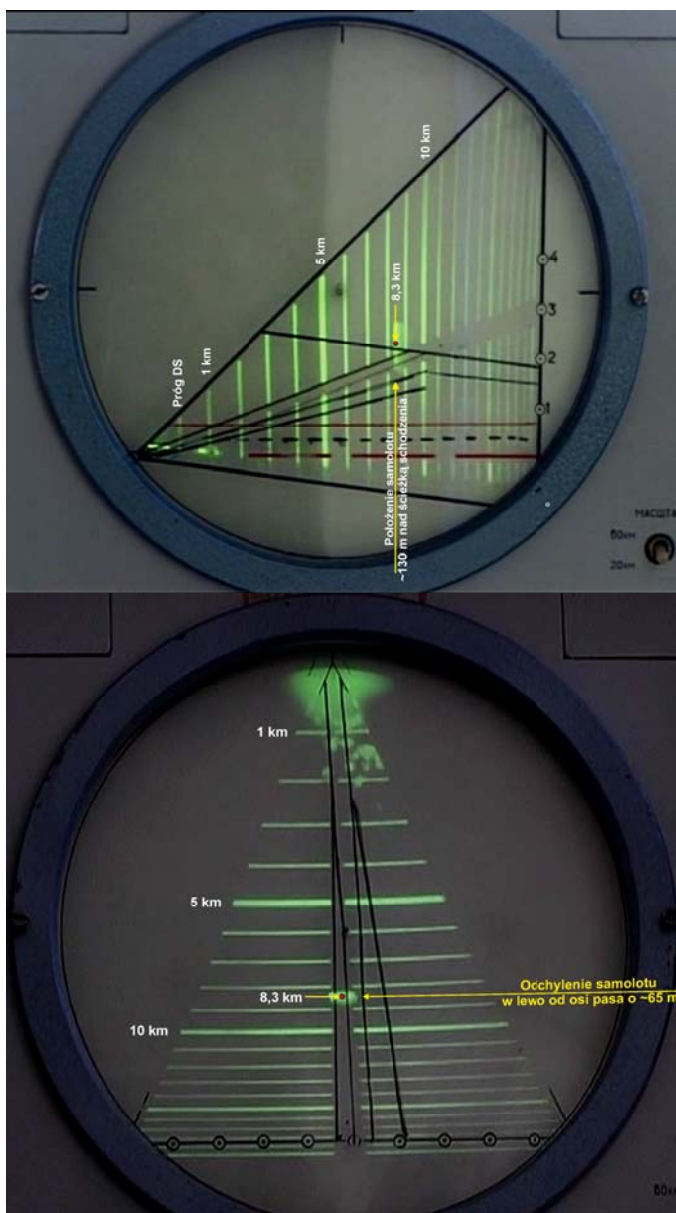
Rys. 32. Położenie samolotu w momencie komendy: „Восемь, на курсе, глиссаде” („Osieć, na kursie, ścieżce”)

Fot. 27. Zobrazowanie pozycji samolotu względem ścieżki schodzenia i osi DS na wskaźnikach WISP-75

Następna informacja o odległości oraz prawidłowym położeniu na kursie i ścieżce schodzenia¹⁵⁵ została przekazana przez KSL po 20 s. Było to niezgodne z faktycznym położeniem samolotu, gdyż znajdował się on w tym czasie 120 m nad ścieżką schodzenia i 115 m z lewej strony od osi DS (na wysokości 444 m nad poziomem lotniska, w odległości 6649 m od progu DS 26), czyli poza granicą dopuszczalnego maksymalnego wymiaru liniowego odchylenia ($\pm 30'$) od nakazanej ścieżki schodzenia ($2^{\circ}40'$). Dowódca samolotu Tu-154M błędnie potwierdził odległość od progu DS 26 „cztery” zamiast sześć. Pomyłka nie została zauważona ani przez KSL ani KL.

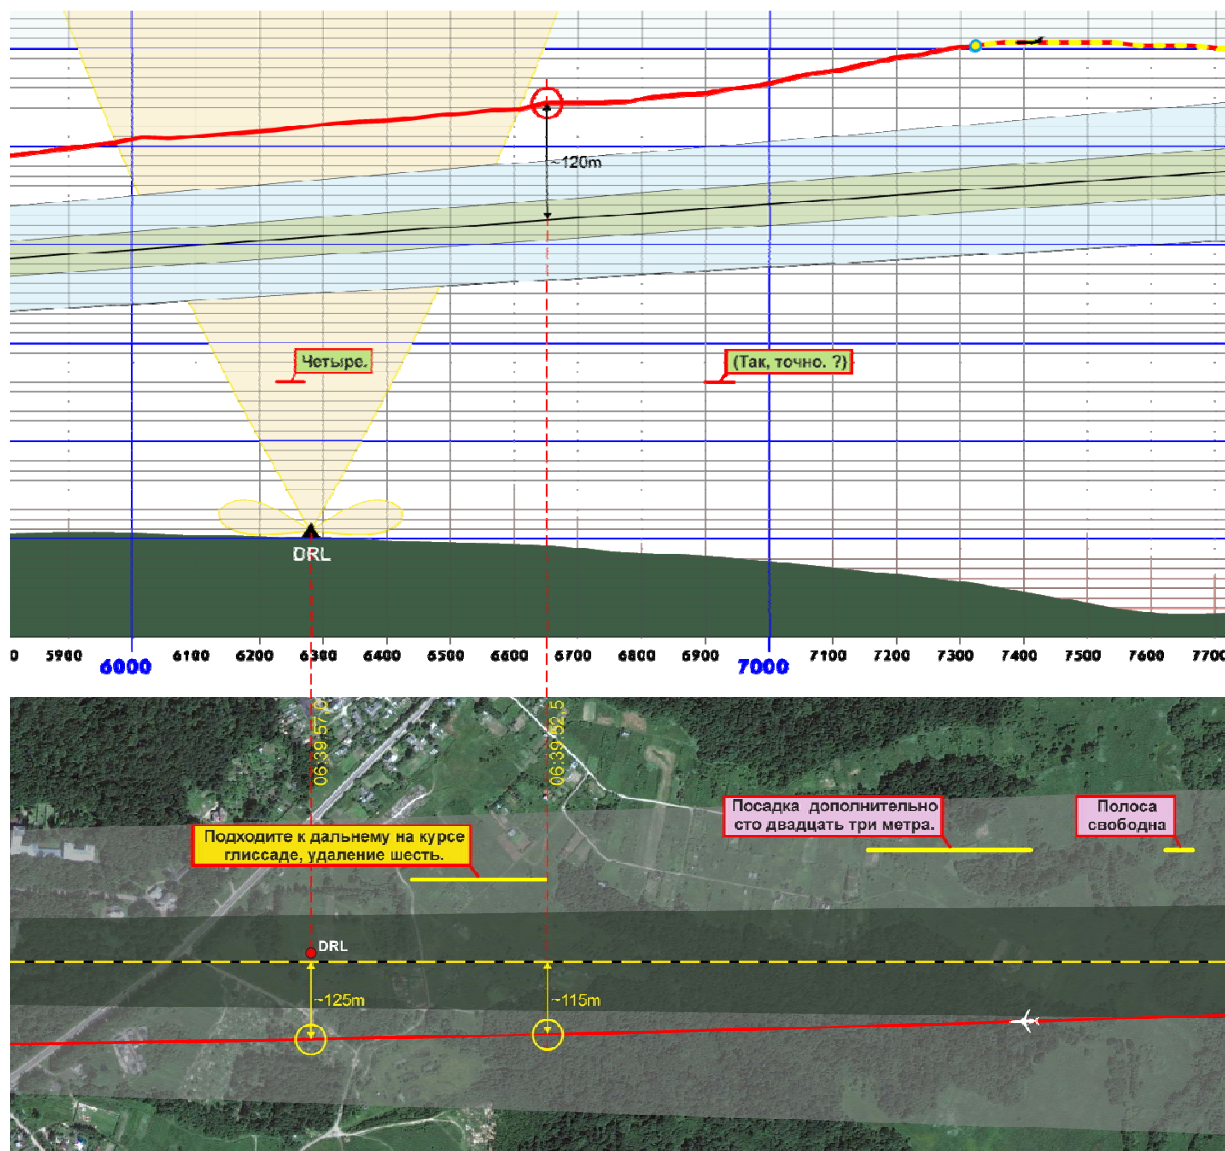
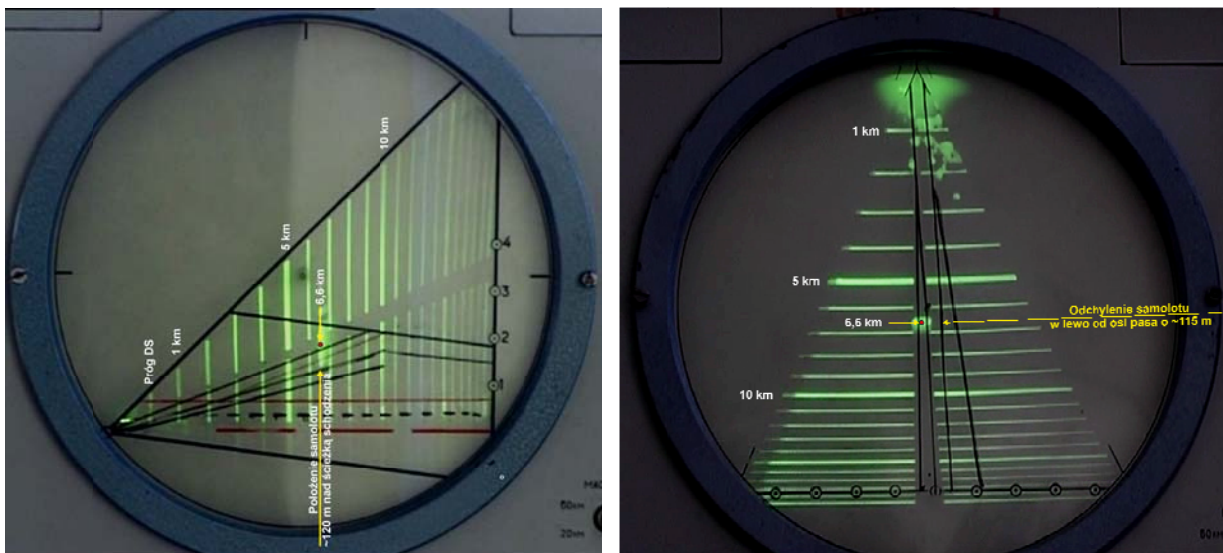
Zdaniem Komisji, przy panujących WA oraz nieprawidłowym położeniu samolotu (zbyt duże odchylenie od ścieżki i kursu, przy małej odległości do progu DS 26) KSL powinien zapytać załogę o decyzję dotyczącą kontynuowania podejścia lub zarekomendować jego przerwanie.

Rys. 33. Położenie samolotu w momencie komendy: „Подходите к дальнему, на курсе глиссаде, удаление шесть” („Podchodźcie do dalszej, na kursie, ścieżce, odległość sześć”)

Fot. 28. Zobrazowanie pozycji samolotu względem ścieżki schodzenia i osi DS na wskaźnikach WISP-75

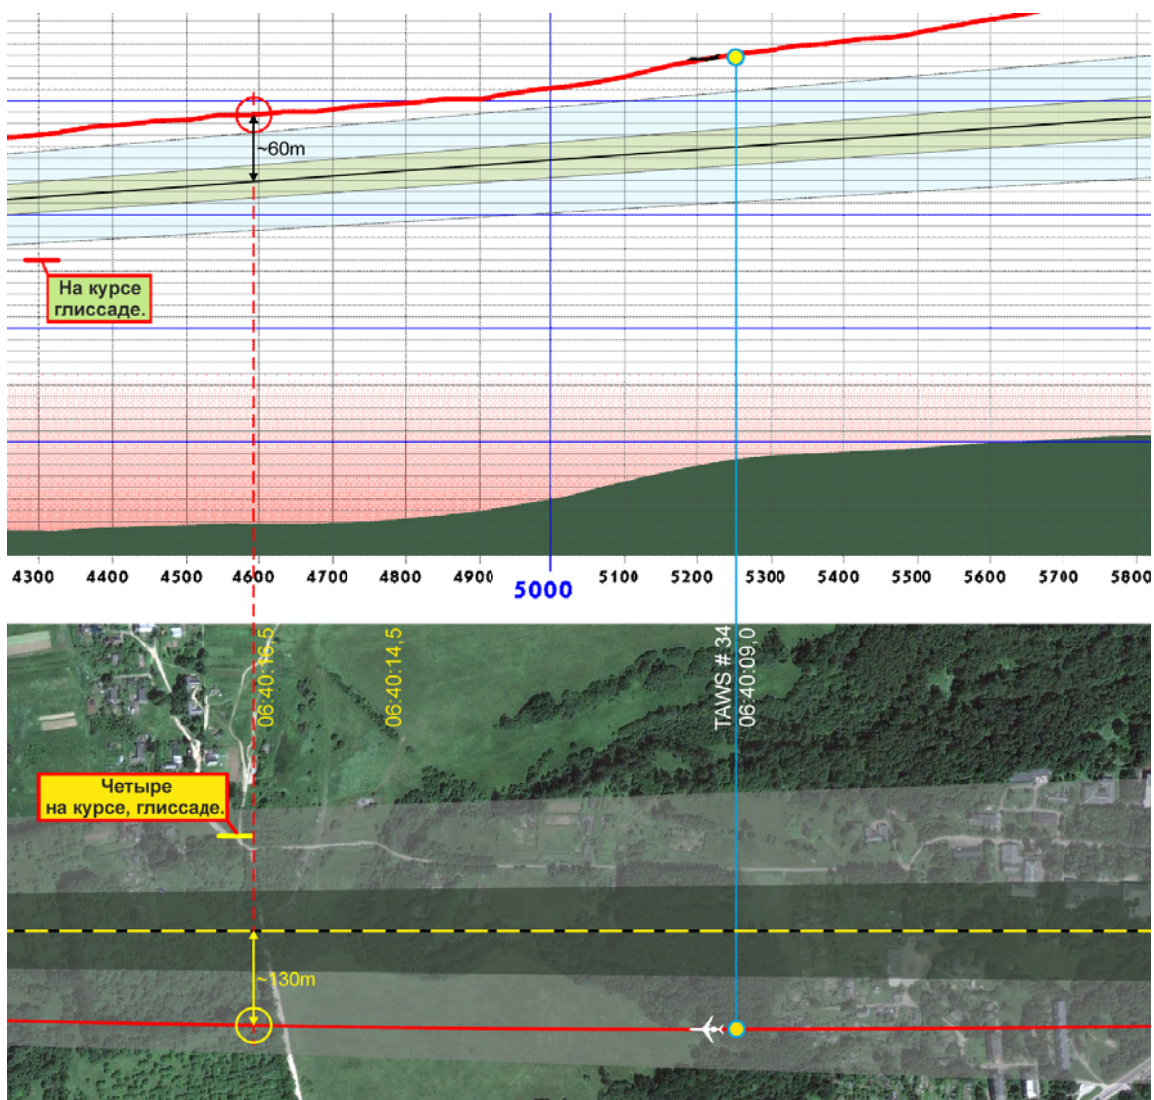
Następna informacja została przekazana przez KSL po 24 s¹⁵⁶ w odległości około 4600 m od progu DS 26. KSL w dalszym ciągu informował załogę o prawidłowej pozycji samolotu, mimo że znajdował się on 60 m nad ścieżką schodzenia i 130 m z lewej strony od osi DS (na wysokości 287 m nad poziomem lotniska, odległość 4591 m od progu DS 26).

Rys. 34. Położenie samolotu podczas komendy: „Четыре на курсе, глиссаде” („Cztery na kursie, ścieżce”)

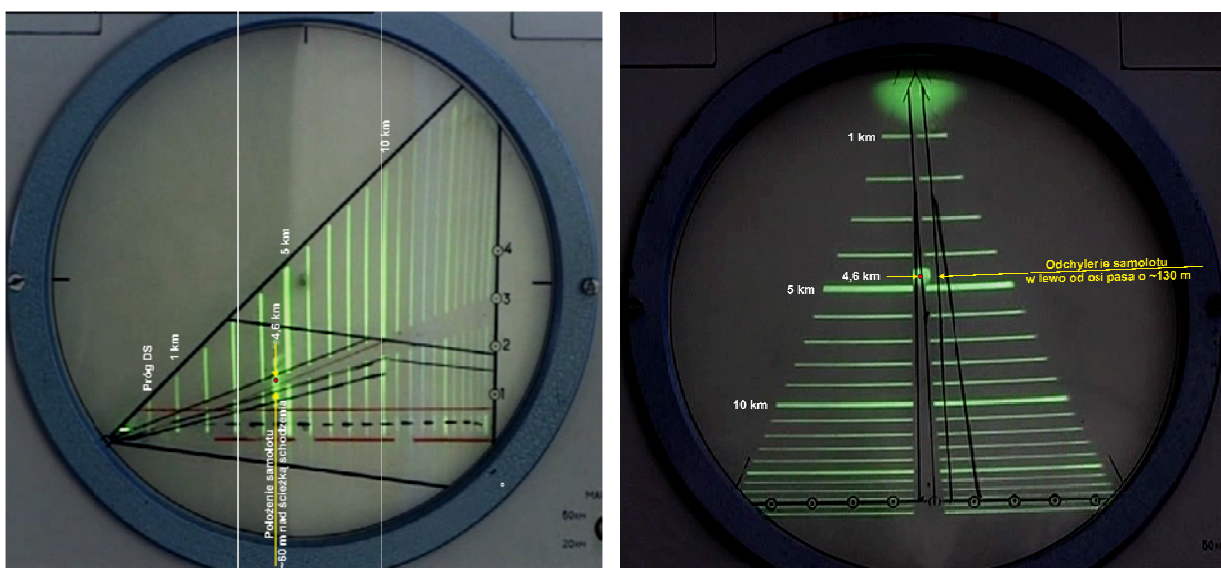
Fot. 29. Zobrazowanie pozycji samolotu względem ścieżki schodzenia i osi DS na wskaźnikach WISP-75

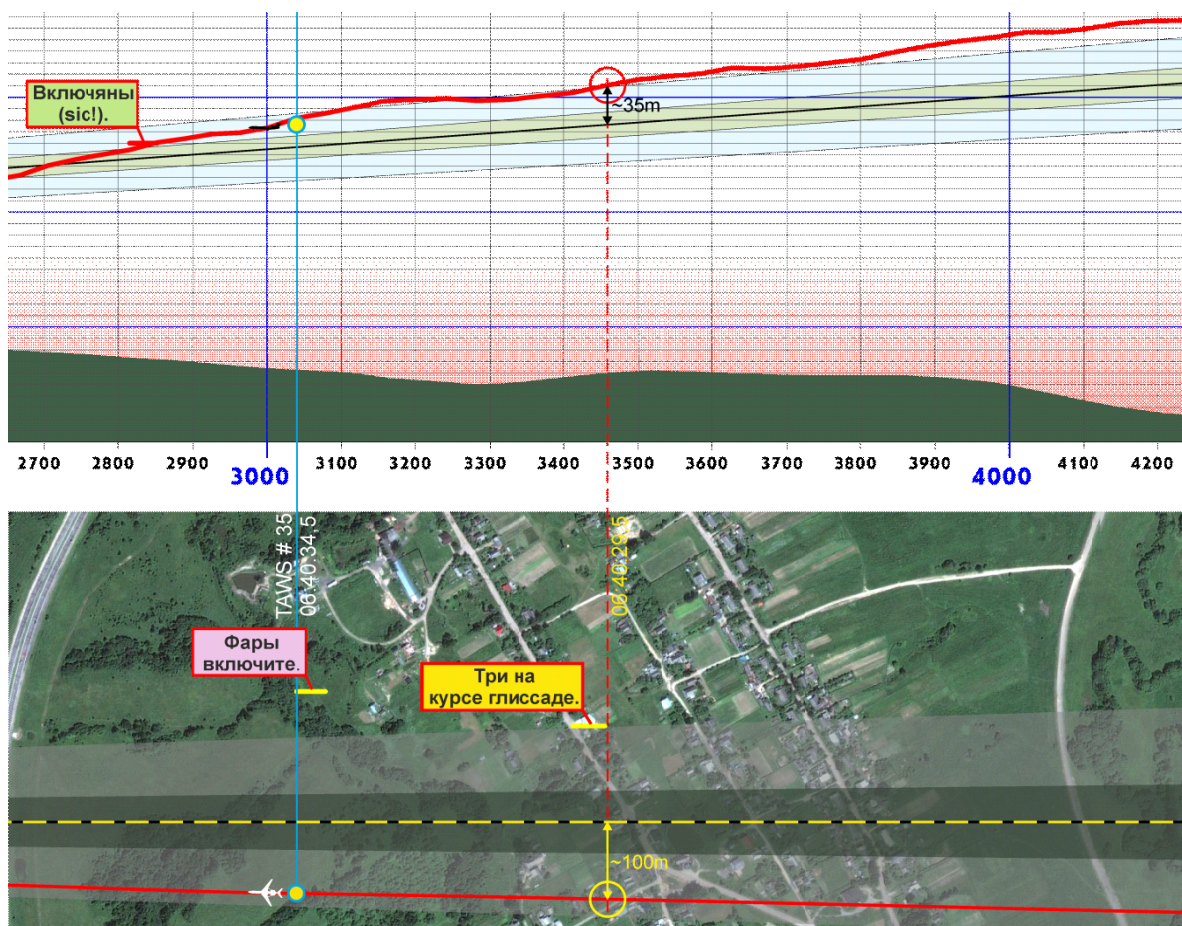
Następna informacja¹⁵⁷ została przekazana przez KSL po 13 s (3460 m od progu DS 26). KSL w dalszym ciągu informował załogę o prawidłowej pozycji samolotu na kursie i ścieżce, gdy w rzeczywistości samolot znajdował się na górnej granicy dopuszczalnego maksymalnego wymiaru liniowego odchylenia (+30') od nakazanej ścieżki schodzenia i 100 m z lewej strony od osi DS.

Rys. 35. Położenie samolotu w momencie komendy: „Три на курсе, глиссаде” („Trzy na kursie, ścieżce”)

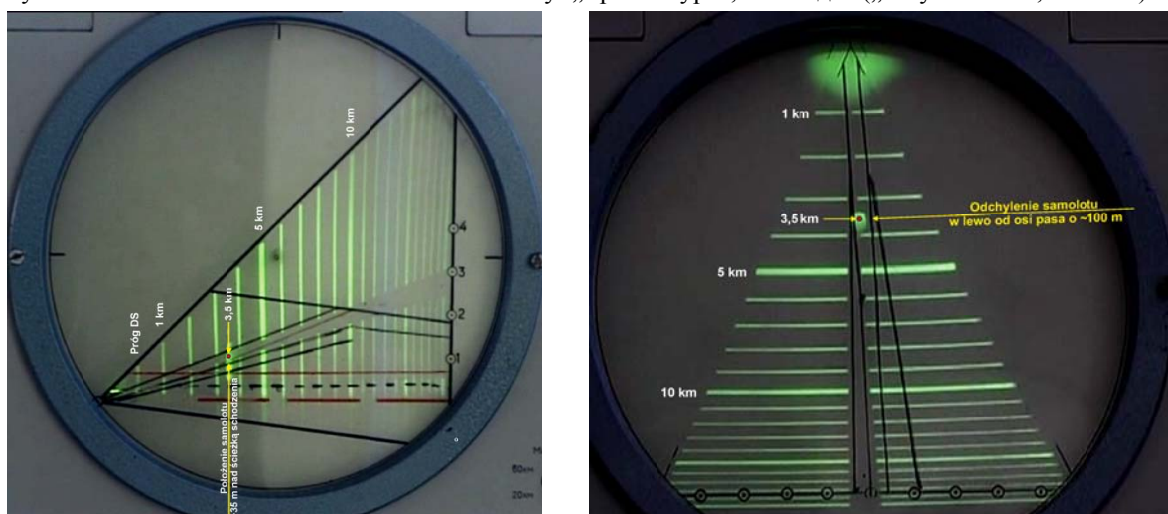
Fot. 30. Zobrazowanie pozycji samolotu względem ścieżki schodzenia i osi DS 26 na wskaźnikach WISP-75

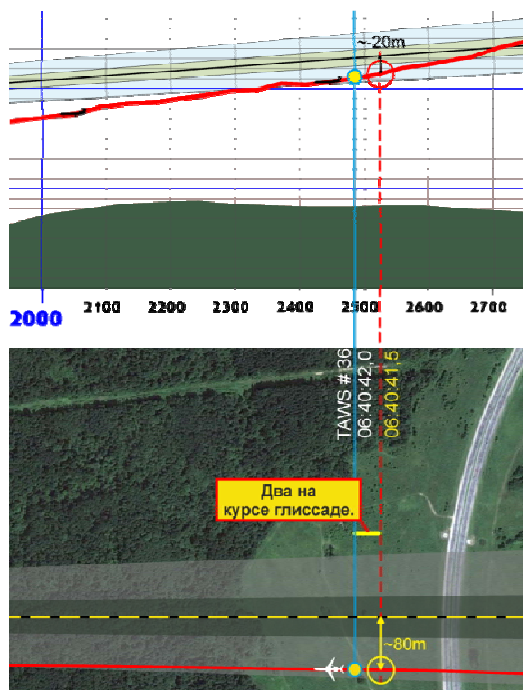
Rys. 36. Położenie samolotu w momencie komendy: „Два на курсе, глиссадэ” („Dwa na kursie, ścieżce”)

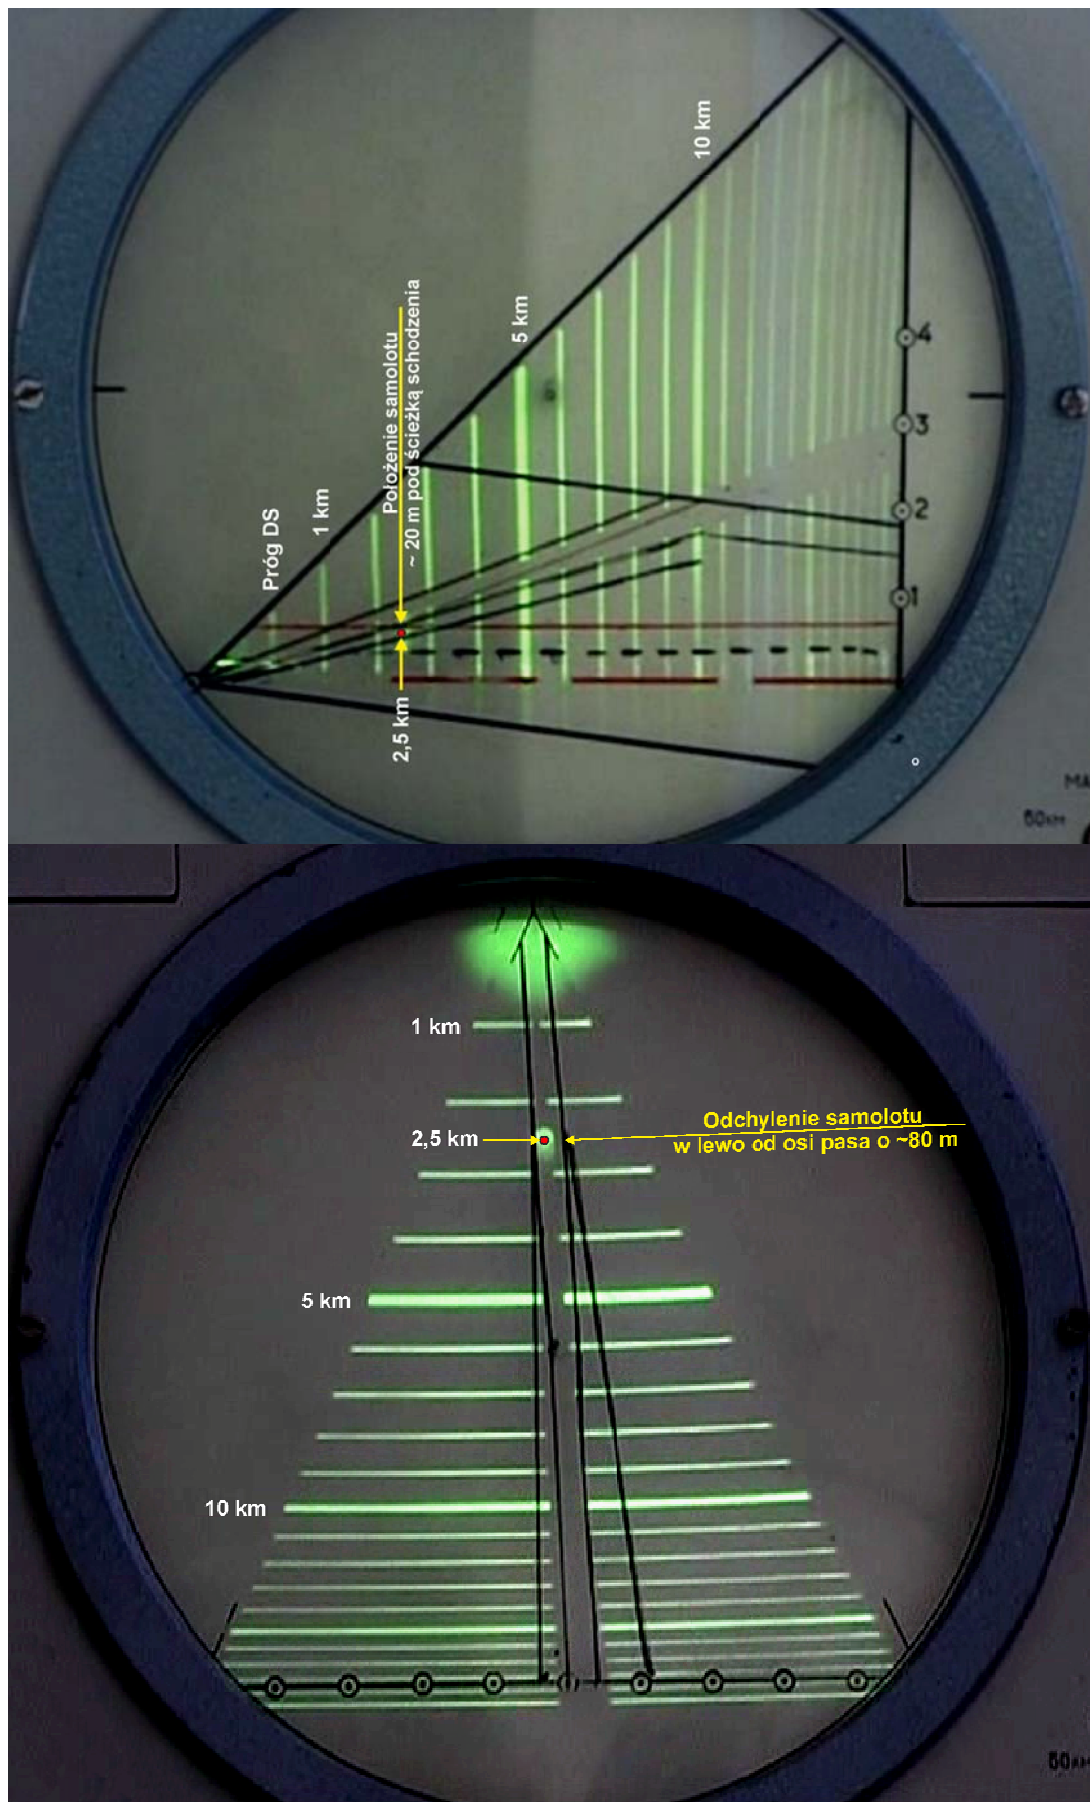
Fot. 31. Zobrazowanie pozycji samolotu względem ścieżki schodzenia i osi DS na wskaźnikach WISP-75

Komenda nakazująca przejście do lotu poziomego „Горизонт, сто один” („Horyzont, 101”) została przekazana przez KSL po upływie 13,5 s od informacji „Dwa na kursie i ścieżce”. W tym czasie samolot znajdował się na wysokości około 14 m względem płaszczyzny lotniska i **nie był już widoczny na wskaźnikach radiolokatora**. Dwie sekundy przed komendą „Horyzont 101” dowódca statku powietrznego podjął decyzję o odejściu na drugie zajęcie (wysokość nad poziomem lotniska 39 m).

Na podstawie ustaleń Komisji, komenda „Горизонт, сто один” („Horyzont, 101”) powinna być wydana 10 s wcześniej (06:40:44,5), czyli gdy samolot znajdował się znacznie poniżej ścieżki schodzenia na dolnej granicy dopuszczalnego maksymalnego odchylenia od ścieżki (-30’).

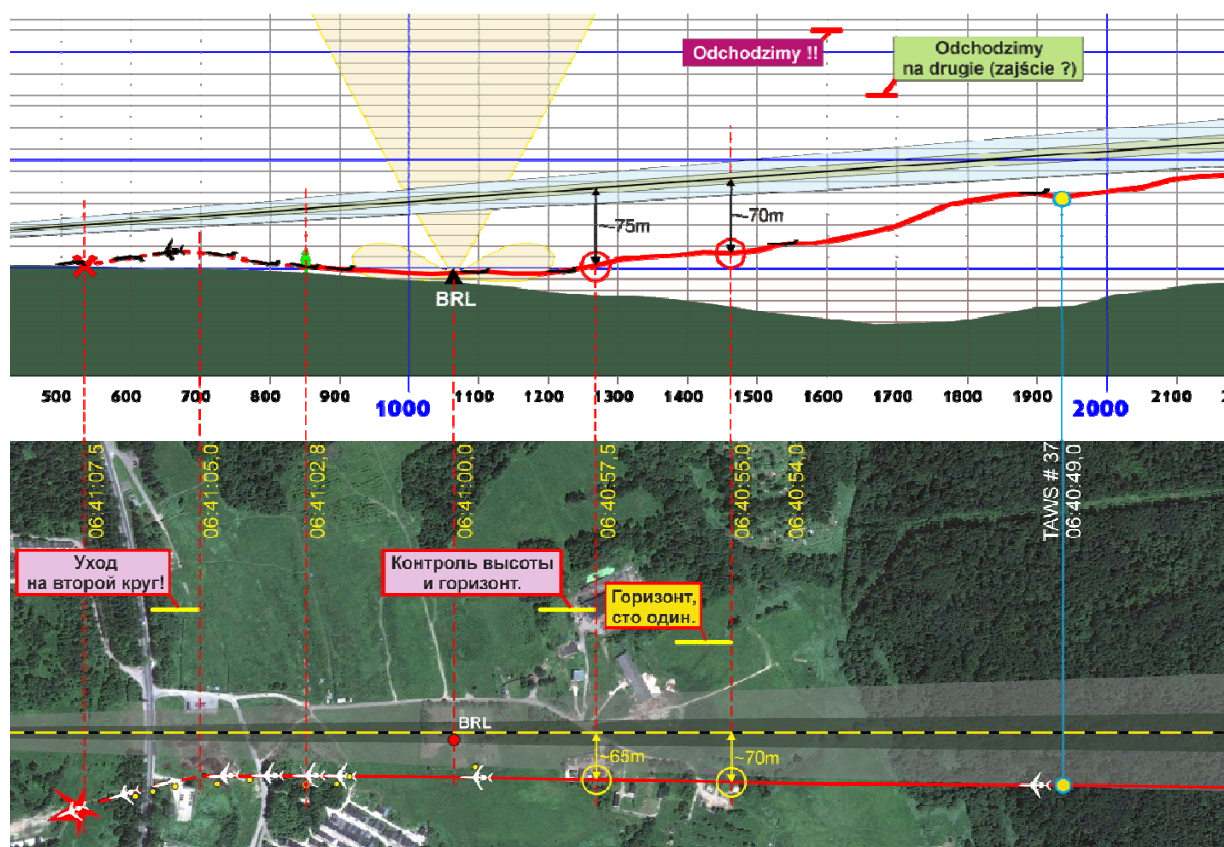
Rys. 37. Zobrazowanie ostatniej fazy lotu samolotu Tu-154M
