KONFIGURACJA SAMOLOTU W CHWILI WYPADKU

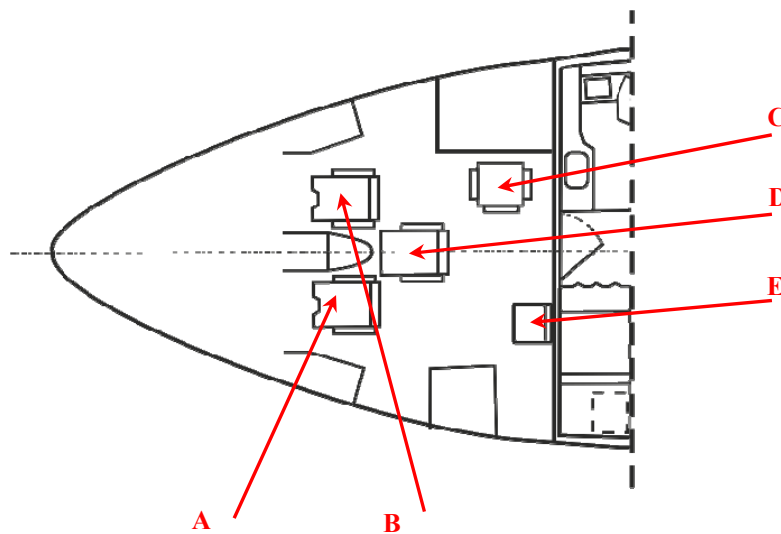
Rys. 3. Rozmieszczenie foteli poszczególnych członków załogi w kabinie pilotów:

Rozmieszczenie foteli poszczególnych członków załogi w kabinie pilotów przedstawiono na rys nr 3.
