PAŃSTWOWA KOMISJA BADANIA WYPADKÓW KOLEJOWYCH
Ministerstwo Spraw Wewnętrznych i Administracji

RAPORT Nr PKBWK 04/2022

**z postępowania w sprawie wypadku kolejowego
zaistniałego 29 lipca 2021 r. o godz. 06:15 na szlaku Szczecin Gumieńce - Tantow,
w torze nr 1, przejazd kolejowo-drogowy kategorii C w km 7,585,
linii kolejowej nr 409 Szczecin Gumieńce – Granica Państwa (Tantow)
obszar zarządcy infrastruktury PKP PLK S.A. Zakład Linii Kolejowych w Szczecinie**

WARSZAWA, dnia 11 maja 2022 r.

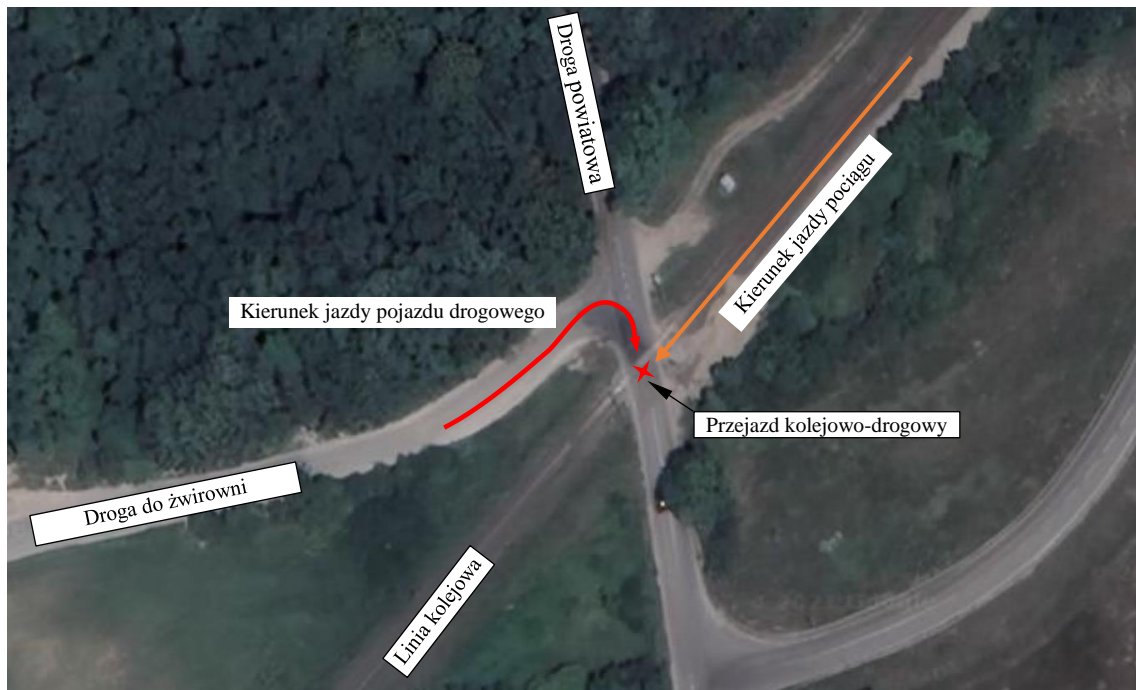
Zdjęcie 4 - Widok ogólny miejsca zdarzenia (źródło: Google Earth)

Przejazd kategorii C, na którym zaistniał wypadek, położony jest w ciągu drogi powiatowej nr 3924Z Smoleńcin - Kołbaskowo, wykonanej z nawierzchni bitumicznej z gruntowym poboczem. Współrzędne geograficzne przejazdu to 53°20'33"N 14°26'20"E. Dopuszczalna prędkość pojazdów drogowych na drodze w rejonie przejazdu wynosi 90 km/h. Droga powiatowa skrzyżowana jest z torem kolejowym pod kątem 70°. Obszar skrzyżowania linii kolejowej z drogą znajduje się w terenie niezabudowanym. Na drodze powiatowej dojazdowej do przejazdu znajduje się włączenie drogi do żwirowi. Oś drogi włączającej się w drogę powiatową jest w odległości 13 m od skrajnej szyny toru. Droga do żwirowni wykorzystywana jest tylko, jako dojazd do żwirowni. Przy drodze do żwirowni brak oznakowania dla użytkowników drogi o zbliżaniu się do drogi powiatowej publicznej oraz informacji o zbliżaniu się do przejazdu. Przy tej drodze w odległości 150 metrów przed włączeniem do drogi powiatowej, znajduje się tablica z informacją „Uwaga! Przejazd kolejowy zachować szczególną ostrożność”. Sygnalizator drogowy nr S3, samoczynnego systemu przejazdowego skierowany jest w stronę zjazdu z drogi powiatowej (w kierunku drogi do żwirowni) i zabudowany jest w pasie drogowym drogi powiatowej. Poziom drogi do żwirowni jest obniżony względem poziomu drogi powiatowej o ok.1,6 metra. Wyrównanie poziomów drogi do żwirowni i drogi powiatowej następuje w rejonie połączenia tych dróg na długości 30 metrów, co skutkuje utworzeniem się podjazdu (w kierunku do drogi powiatowej). W rejonie połączenia tych dróg, patrząc w lewą stronę z drogi do żwirowni, podczas włączania się w drogę powiatową, widoczność pojazdów poruszających się po drodze powiatowej jest ograniczona z uwagi na teren zadrzewiony i porośnięty roślinnością w pasie drogowym drogi powiatowej. W celu poprawienia tej widoczności dla pojazdów włączających się do ruchu z drogi do żwirowni, zabudowano lustro drogowe. W porze rannej przy słonecznej pogodzie kierujący pojazdami drogowymi poruszającymi się po drodze do żwirowni w kierunku drogi powiatowej są oślepiani promieniami słońca. Słońce znajduje się na wysokości sygnalizatora drogowego nr S3, co utrudnia identyfikację nadawanych przez niego sygnałów (zdjęcie nr 9). Włączając się do ruchu z drogi do żwirowni na drogę powiatową, lustro drogowe również znajduje się na wysokości świecącego słońca, co znacznie utrudnia jego wykorzystanie zgodnie z przeznaczeniem (zdjęcie nr 10).
