PAŃSTWOWA KOMISJA BADANIA WYPADKÓW KOLEJOWYCH
Ministerstwo Infrastruktury

RAPORT Nr PKBWK/03/2019

**z badania poważnego wypadku kategorii A 21
zaistniałego w dniu 23 sierpnia 2018 r. o godzinie 11:17
na przejeździe kolejowo-drogowym kategorii „D”
zlokalizowanym w stacji Szaflary,
w km 25,749 linii kolejowej nr 99 Chabówka - Zakopane**

obszar zarządcy infrastruktury PKP Polskie Linie Kolejowe S.A.,
Zakład Linii Kolejowych w Nowym Sączu

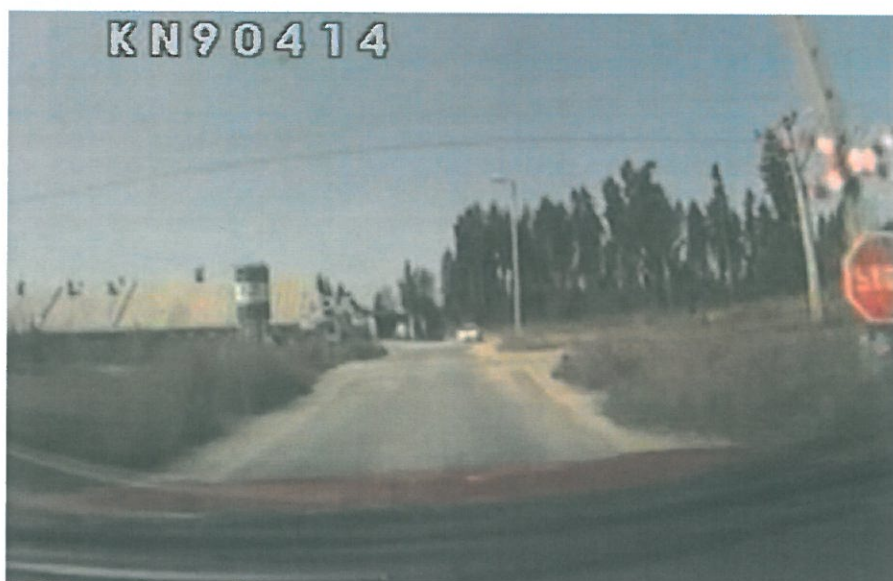
W samochodzie egzaminacyjnym brak słyszalności podawanego przez pociąg sygnału „baczność” na wysokości wskaźnika W6a.

Minięcie znaku B20 „STOP” i znaku G3 przez pojazd egzaminacyjny. Odległość do przejazdu 9 m.

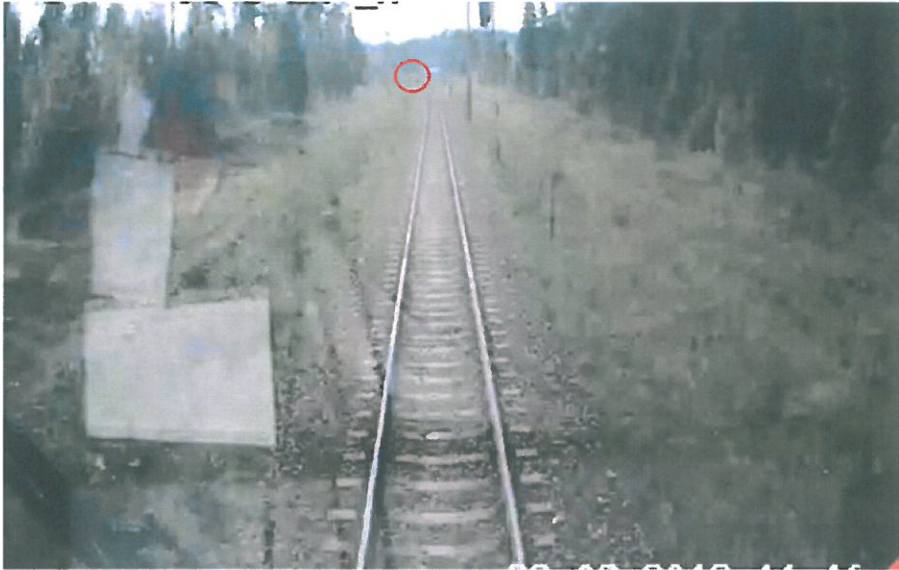
4. 11:16`22

| | | <p>Sygnal baczność o czasie trwania 3 sekundy, podany po zauważeniu wjeżdżającego samochodu na przejazd. Prędkość pociągu $V=89,324$ km/h. Odległość czoła pociągu od przejazdu: 290,6 m.</p> | <p>Zapisy elektronicznego prędkościomierza</p> |

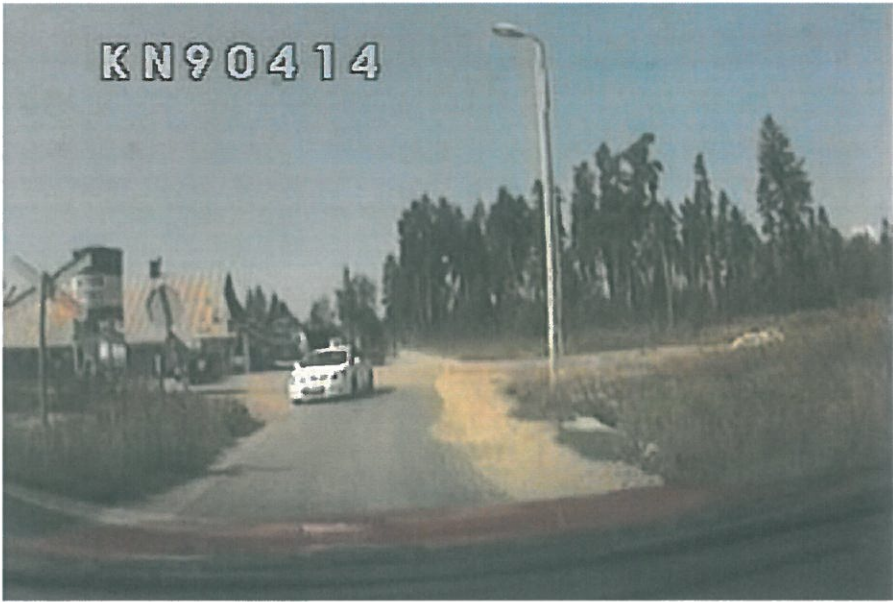
| 7. | 11:16`27 | <p>Zatrzymanie się samochodu na przejeździe</p> | <p>Zapisy rejestratora samochodu egzaminacyjnego (czas zarejestrowany na obrazie 11:06`34)</p> |

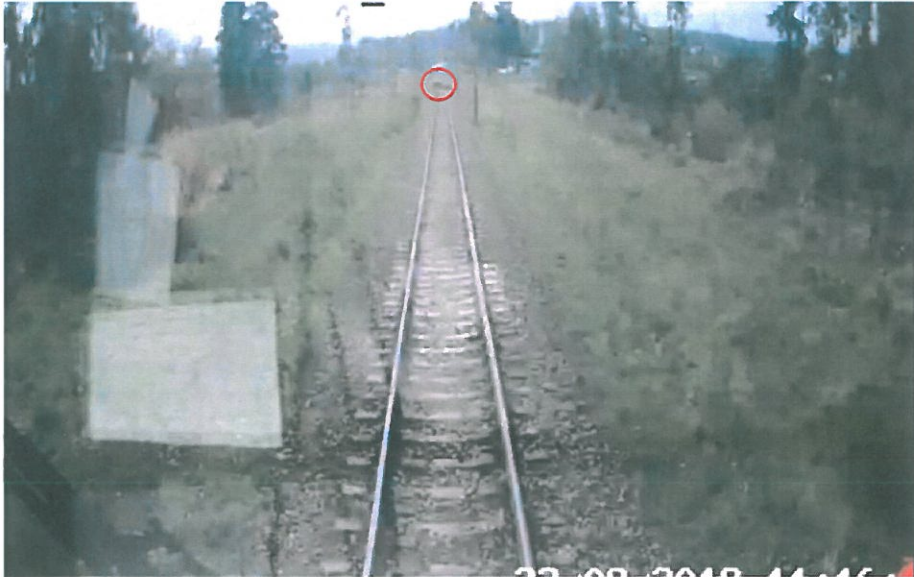
| 9 | 11:16`29 | <p>Sygnal baczność podawany przed przejazdem w odległości 164 m w sposób ciągły aż do zatrzymania się pociągu. Prędkość pociągu z $V=87,857$ km/h do $V=0$ km/h.</p> | <p>Zapisy elektronicznego prędkościomierza</p> |

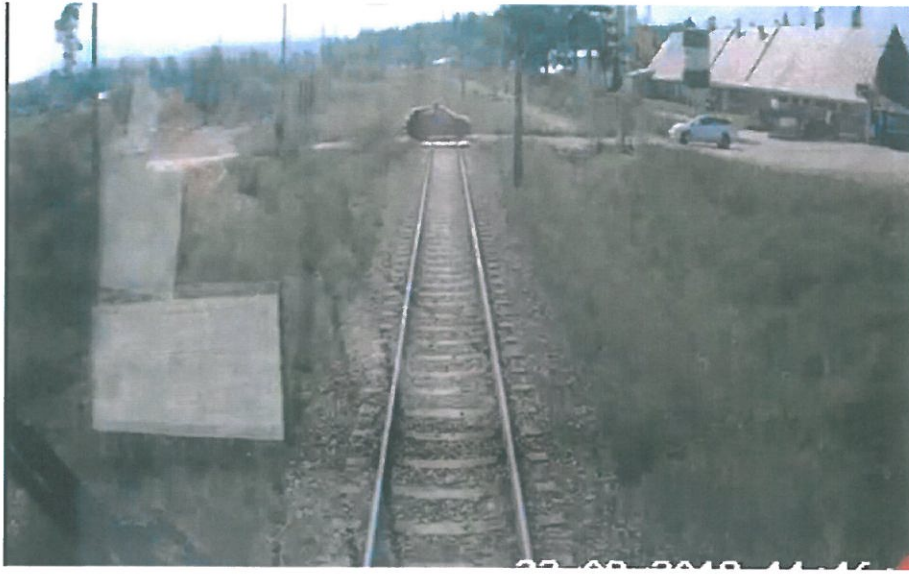
| 10. | 11:16`34 | <p>Moment opuszczenia samochodu przez egzaminatora gdy pociąg jest w odległości 60 m przed przejazdem, a jego prędkość wynosi 67,3 km/h.</p> | Zapisy elektronicznego prędkościomierza |

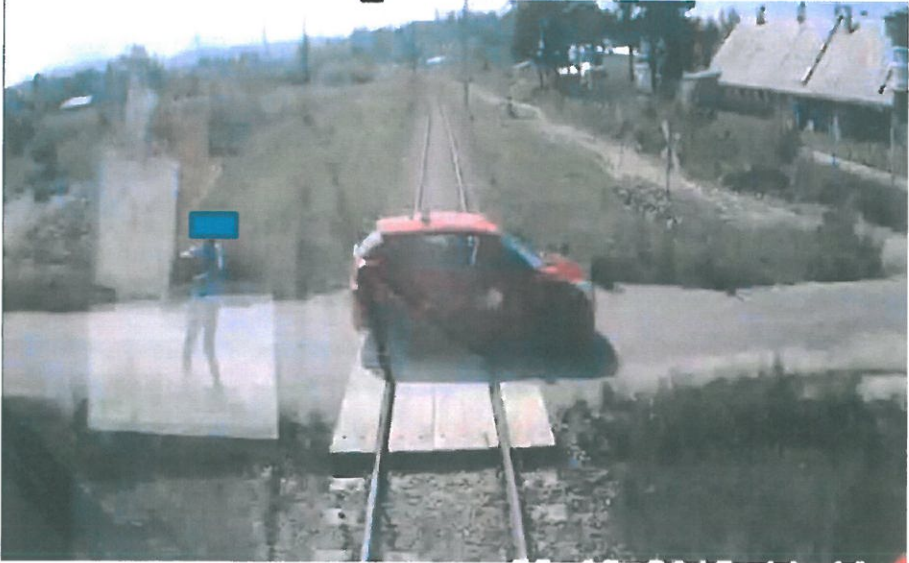
| 11. | 11:16`36 | <p>Moment ruszenia samochodu w celu zjazdu z przejazdu, a egzaminator oddala się poza skrajnię taboru gdy prędkość pociągu wynosi 60,0 km/h.</p> | Zapisy elektronicznego prędkościomierza |
