GEOMETRIA ZDERZENIA SAMOLOTU

1. Położenia organów sterowania i stany pracy urządzeń samolotu Tu-154M nr 101 na podstawie analizy zapisu parametrów lotu i rozmów od momentu zadziałania radiowysokościomierza

Raport końcowy – Załącznik nr 4. Geometria zderzenia samolotu

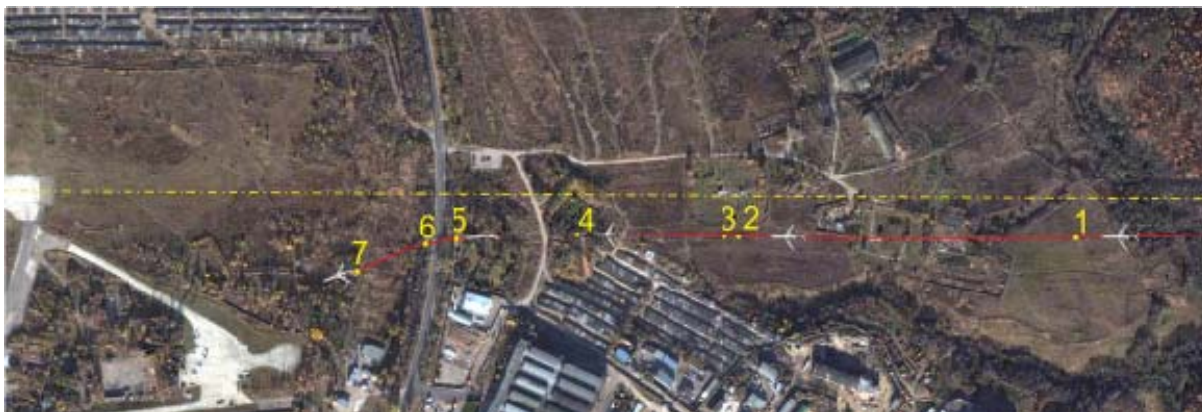
Rys. 1. Trasa lotu samolotu i charakterystyczne punkty:

- 1 - zadziałanie radiowysokościomierza (RW);
- 2 - brzoza na terenie bliższej radiolaterni (BRL);
- 3 - maszt bliższej radiolaterni (BRL);
- 4 - brzoza – miejsce utraty końcówki lewego skrzydła;
- 5 - zmniejszenie obrotu wolantu – koniec próby utrzymania lotu bez przechyleń;
- 6 - koniec zapisu na rejestratorze QAR;
- 7 - pierwsze miejsce zderzenia się samolotu z ziemią

W celu określenia geometrii zderzenia samolotu Tu-154M nr 101 przeanalizowano siedem punktów (rys. 1), w których Komisja wyodrębniła około 30 parametrów charakteryzujących położenie (ustawienie) poszczególnych elementów samolotu, w tym i jego konfigurację oraz reakcje załogi w danych fazach lotu. Ustalenia odnośnie do położenia organów sterowania i wybranych parametrów lotu przedstawiono w tab. 1.

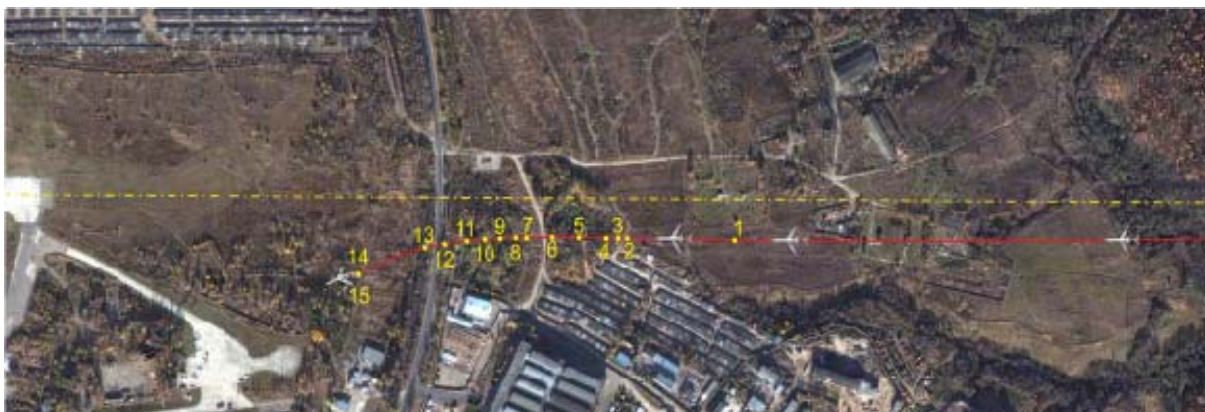
Rys. 2. Przeszkody terenowe i miejsca zetknięcia z ziemią:

- 1 - pierwsza przycięta brzoza;
- 2 - kępa młodych brzozek;
- 3 - kępa młodych brzozek;
- 4 - brzożki i młode topole;
- 5 - brzoza – utrata fragmentu lewego skrzydła;
- 6 - drzewa o średnicy konarów do 10 cm;
- 7 - linia energetyczna;
- 8 - świerki;
- 9 - brzoza;
- 10 - pojedynczy świerk;
- 11 - topola;
- 12 - topola;
- 13 - środek kępy drzew po zachodniej stronie drogi do Mińska;
- 14 - ślad na ziemi od lewego skrzydła;
- 15 - ślad na ziemi od lewego steru wysokości i statecznika pionowego

W celu określenia geometrii zderzenia samolotu Tu-154M nr 101 z ziemią przeanalizowano 13 przeszkód (rys. 2), które stały się przedmiotem analizy położenia samolotu podczas zetknięcia z nimi. Dane odnośnie do identyfikacji położenia poszczególnych przeszkód terenowych i śladów na ziemi zawarte są w Raporcie końcowym (rozdz. 1.12. Informacje o wraku). Ustalenia odnośnie do położenia samolotu od bliższej radiolatarni do miejsca wypadku przedstawiono w tab. 2.

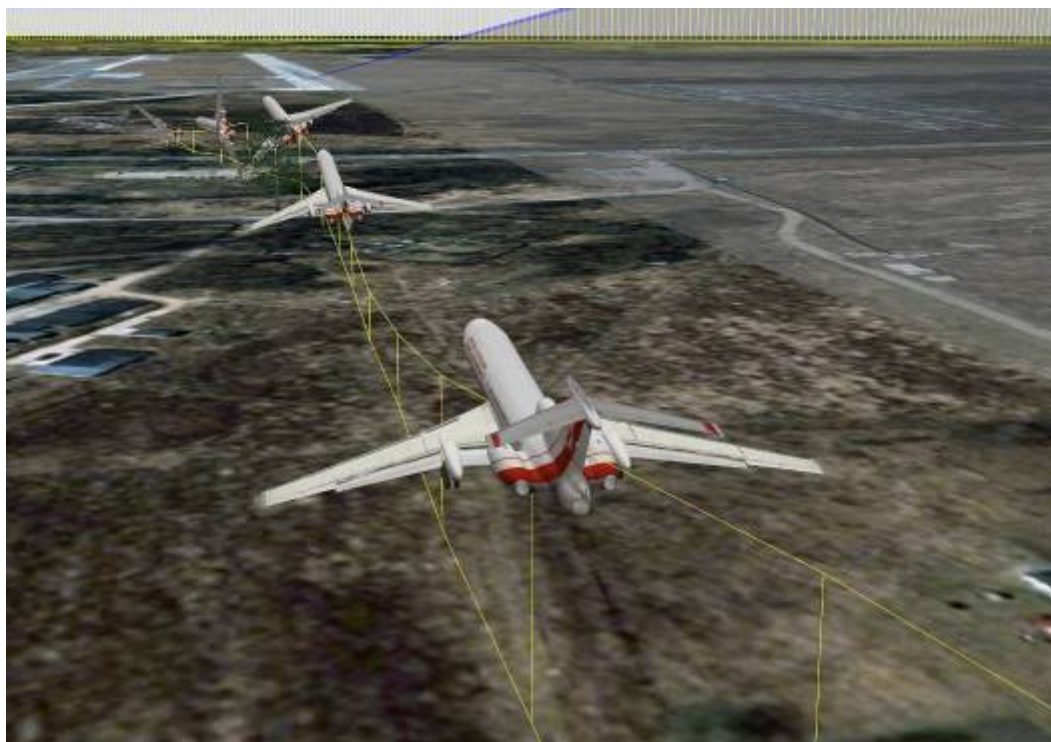
Na rys. 13 i 14 została przedstawiona ostatnia faza lotu samolotu od bliższej radiolatarni (BRL) aż do miejsca upadku.

Rys. 13. Graficzne przedstawienie ostatniej fazy lotu i zderzenia z ziemią (widok od strony nalotu samolotu)

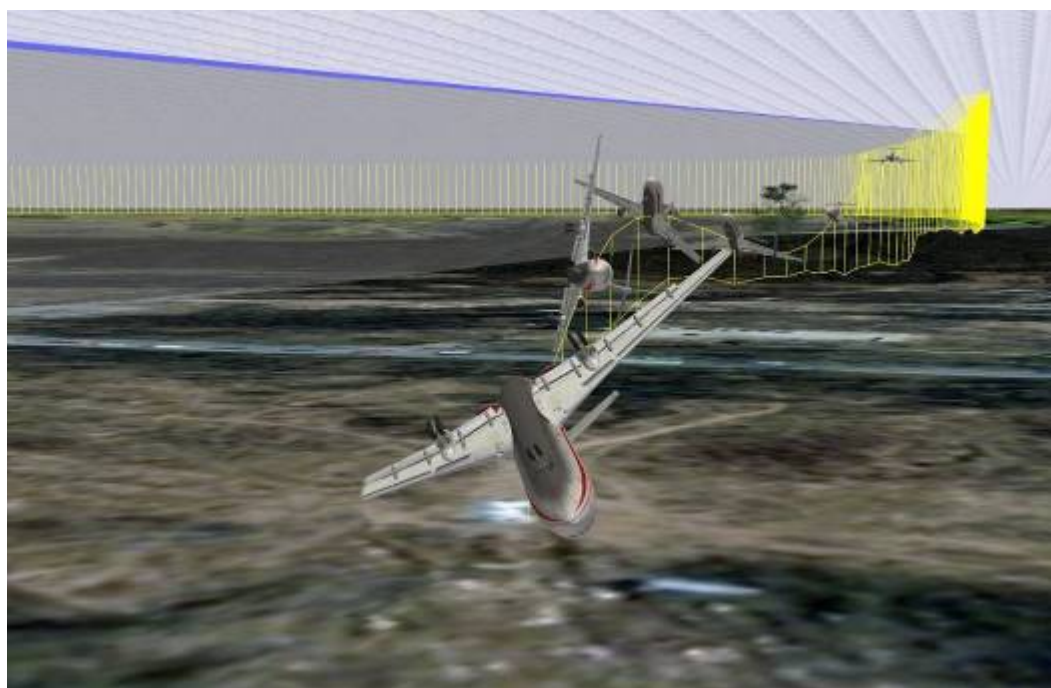
Rys. 14. Graficzne przedstawienie ostatniej fazy lotu i zderzenia z ziemią (widok od strony upadku samolotu)
