MINISTERSTWO INFRASTRUKTURY I BUDOWNICTWA
Państwowa Komisja Badania Wypadków Kolejowych

RAPORT Nr PKBWK/01/2017

**z badania poważnego wypadku kat. A18
zaistniałego w dniu 26 marca 2016 r. o godz. 7:37
na przejeździe kolejowo-drogowym kat. „A” zlokalizowanym
na podg. Dziarnowo, szlak Dziarnowo – Inowrocław Towarowy,
w torze nr 1, w km. 95,669 linii kolejowej 353: Poznań Wschód – Skandawa
obszar zarządcy infrastruktury PKP Polskie Linie Kolejowe S.A.,
Zakład Linii Kolejowych w Bydgoszczy**

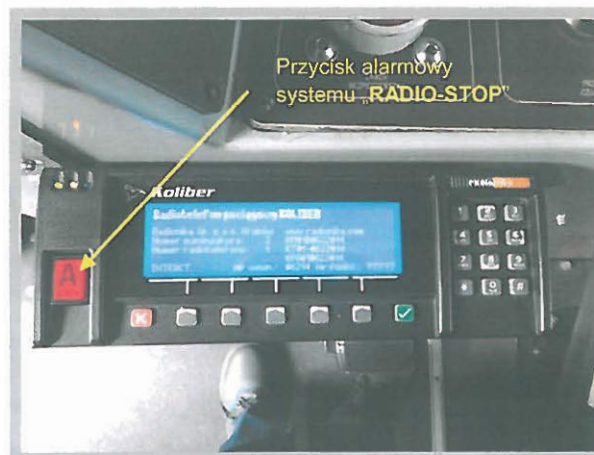
Manipulator typu **KM-01** radiotelefonu pociągowego typu „**KOLIBER**”

Radiotelefon w sieci pociągowej typu „**KOLIBER**” ustawiony był na kanale nr 5 – działanie prawidłowe. Niezgłaszanie się dyżurnego ruchu do radiotelefonu na kanale awaryjnym – nr 8 jest zdaniem Zespołu powypadkowego PKBWK wynikiem szoku po zaistnieniu wypadku.

Sprawdzenia radiotelefonu, w tym działania „**RADIO-STOP**” dokonano w ramach przeglądu **P2** w dn. 24.02.2016 r. oraz w ramach przeglądu **P1** w dn. 23.03.2016 r.

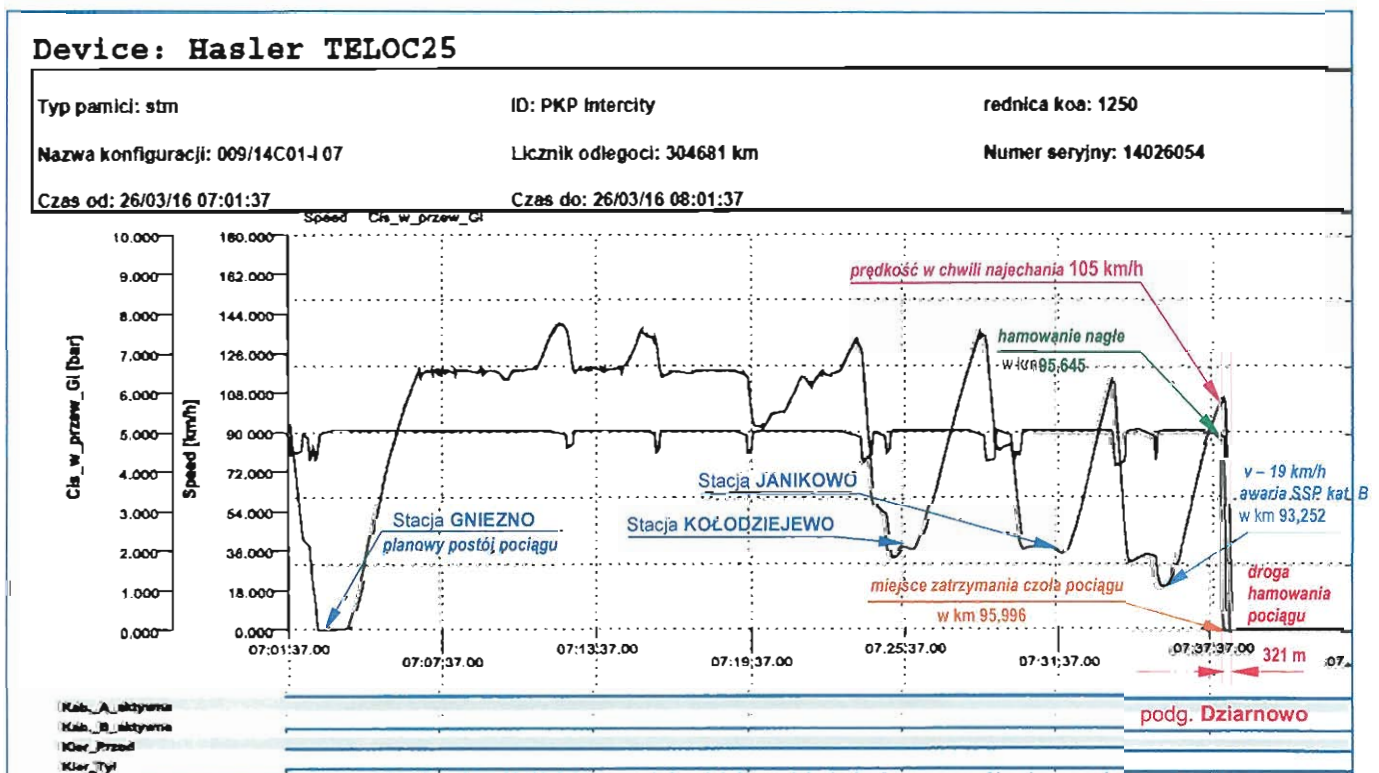
Opis związany jest ze zdarzeniem, do którego doszło w dniu 26.03.2016 r. o godzinie 07:37, na szlaku Janikowo – podg. Dziarnowo, na przejeździe kolejowym kategorii „A” w km 95,669, linii nr 353: Poznań Wschód - Skandawa, podczas prowadzenia pociągu EIE 7501 relacji Poznań Główny – Gdynia Główna.

- godz. **07:03:58** - odjazd pociągu zgodnie z wewnętrznym rozkładem jazdy z ostatniego, planowego postoju w stacji **GNIEZNO**,
na odcinku Gniezno – Kołodziejewo – jazda zgodna z warunkami techniczno-ruchowymi linii w zakresie prędkości rozkładowej oraz obsługi urządzeń pokładowych.

- godz. **07:26:05** - st. **Kołodziejewo** – wyjazd v - 40 km/h i jazda po torze szlakowym nr 2 do st. Janikowo,
- godz. **07:30:34** - st. **Janikowo** – wjazd v - 40 km/h i jazda po torze szlakowym nr 2 w kierunku podg. Dziarnowo,

- godz. **07:35:37** - ograniczenie prędkości do v – 19 km/h na odcinku 26 m., z uwagi na uszkodzenie **Samoczynnej Sygnalizacji Przejazdowej** kat. „B” w km 93,252 (tarcza ostrzegawcza przejazdowa Top 933 – ciemna),

- godz. **07:38:04** - przy prędkości **105 km/h** ponowne podanie sygnał **Rp1** „Baczność” przez okres 11 sek. na odcinku 257 metrów, zarejestrowany wzrost ciśnienia w cylindrach hamulcowych i tym momencie następuje nagły spadek powietrza w głównym przewodzie hamulcowym, spadek prędkości do 0 km/h i nagłe hamowanie pociągu na drodze przebiegu **321 m.** w czasie 20 sek.,
