PAŃSTWOWA KOMISJA BADANIA WYPADKÓW KOLEJOWYCH
Ministerstwo Spraw Wewnętrznych i Administracji

RAPORT Nr PKBWK 08/2022

**z postępowania w sprawie wypadku kolejowego
zaistniałego 14 stycznia 2022 r. o godz. 10:48 na stacji Kolbuszowa,
w torze nr 1Wb, przejazd kolejowo-drogowy kategorii C w km 46,925
linii kolejowej nr 71 Ocice – Rzeszów Główny
obszar zarządcy infrastruktury PKP PLK S.A. Zakład Linii Kolejowych w Rzeszowie**

WARSZAWA, dnia 27.12.2022 r.

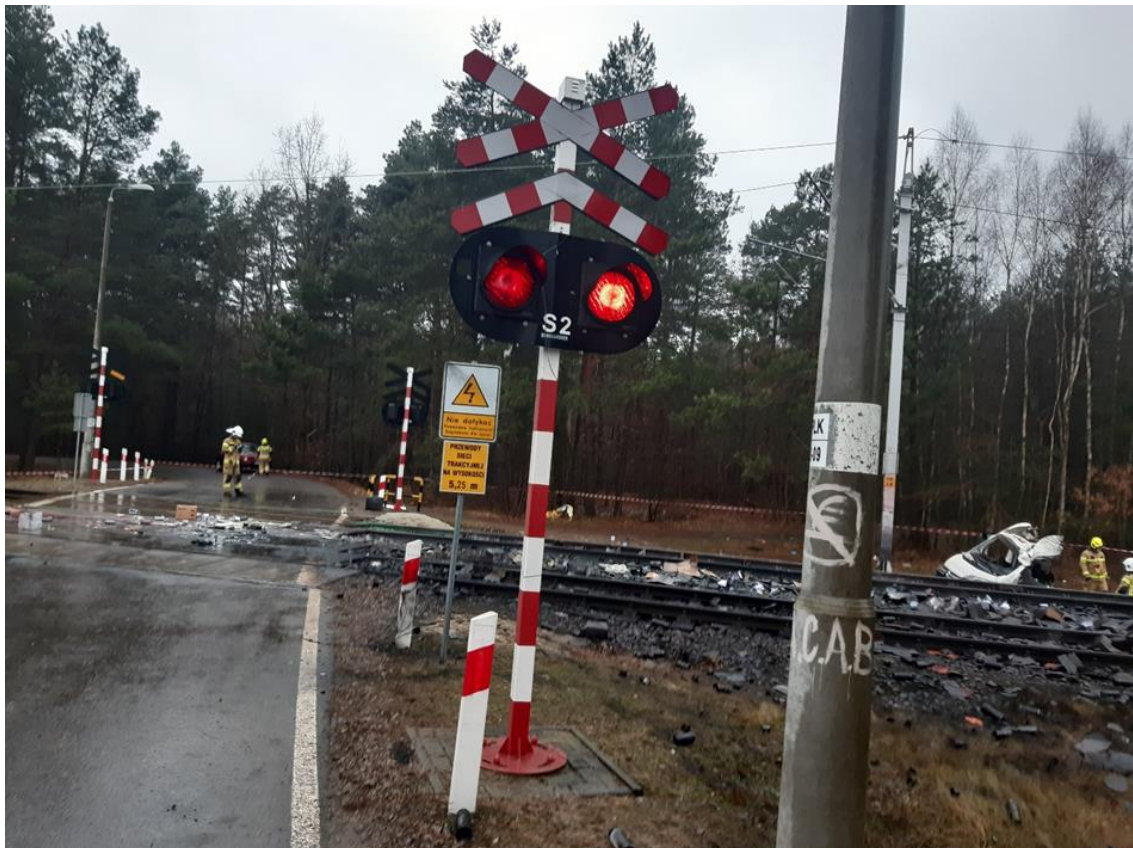
Zdjęcie 8 - Widok ogólny miejsca zdarzenia (materiał komisji kolejowej)

Przejazd kategorii C, na którym zaistniał wypadek, położony jest w ciągu drogi powiatowej nr 1214R Widelka – Głogów Małopolski, wykonanej z nawierzchni asfaltowej z gruntowym poboczem. Szerokość jezdni na wysokości sygnalizatorów drogowych S1 i S3 wynosi 5,20 m, a S2 i S4 wynosi 5,30 m. Dopuszczalna prędkość pojazdów drogowych na drodze w rejonie przejazdu w dniu wypadku wynosiła 90 km/h, kąt skrzyżowania drogi z torami kolejowymi 65°. Obszar skrzyżowania linii
