**TECHNIKA LOTNICZA I JEJ EKSPLOATACJA**

#### 11. Opis uszkodzeń statku powietrznego oraz opinia o jego dalszym wykorzystaniu

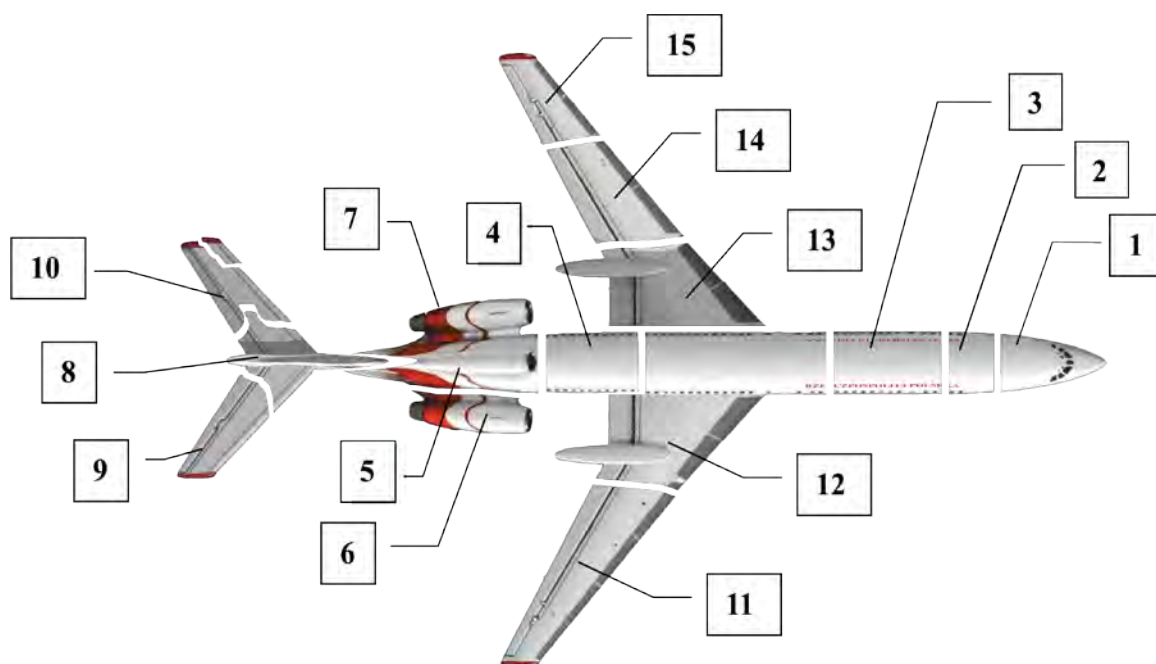
Rys. 6. Graficzne przedstawienie zachowanych fragmentów samolotu

W wyniku tego zderzenia płatowiec samolotu został porozrywany na fragmenty przedstawione na rys. 6.

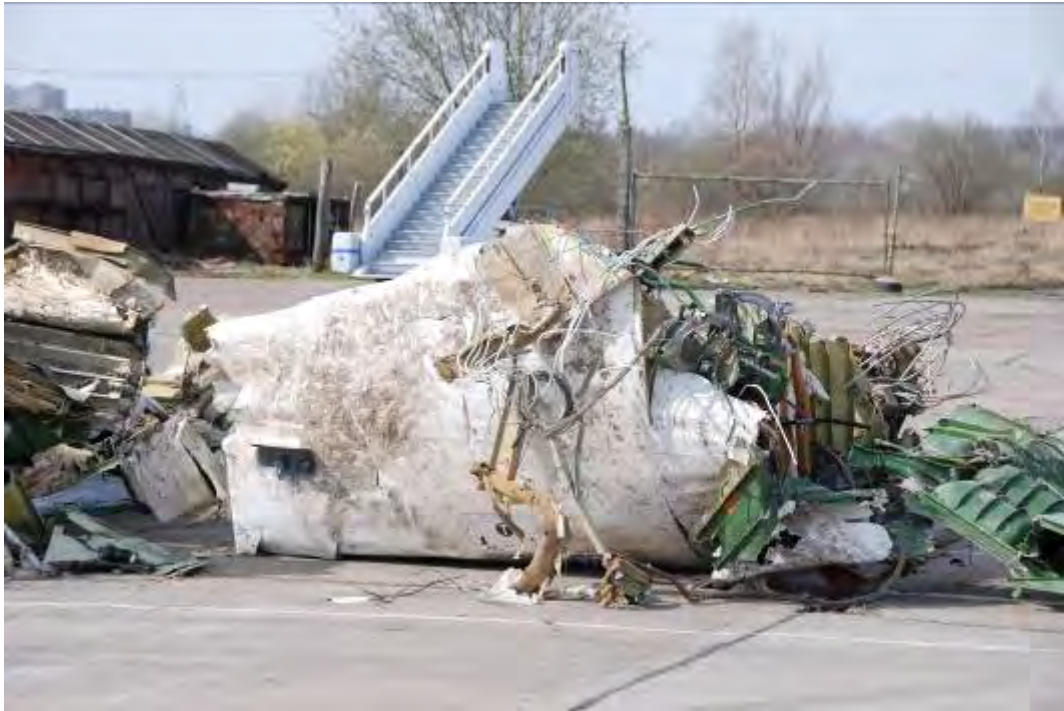
Rys. 8. Fragment kadłuba w miejscu mocowania przedniej nogi podwozia

- b) fragment dolnej części pomiędzy wręgami nr 14 i nr 19 z przednią golenią podwozia i elementami jej mocowania (rys. 8). Zachowany fragment to dolna część kadłuba w rejonie mocowania przedniej nogi podwozia. Cała górna część kadłuba z tego rejonu została porozrywana na drobne elementy;

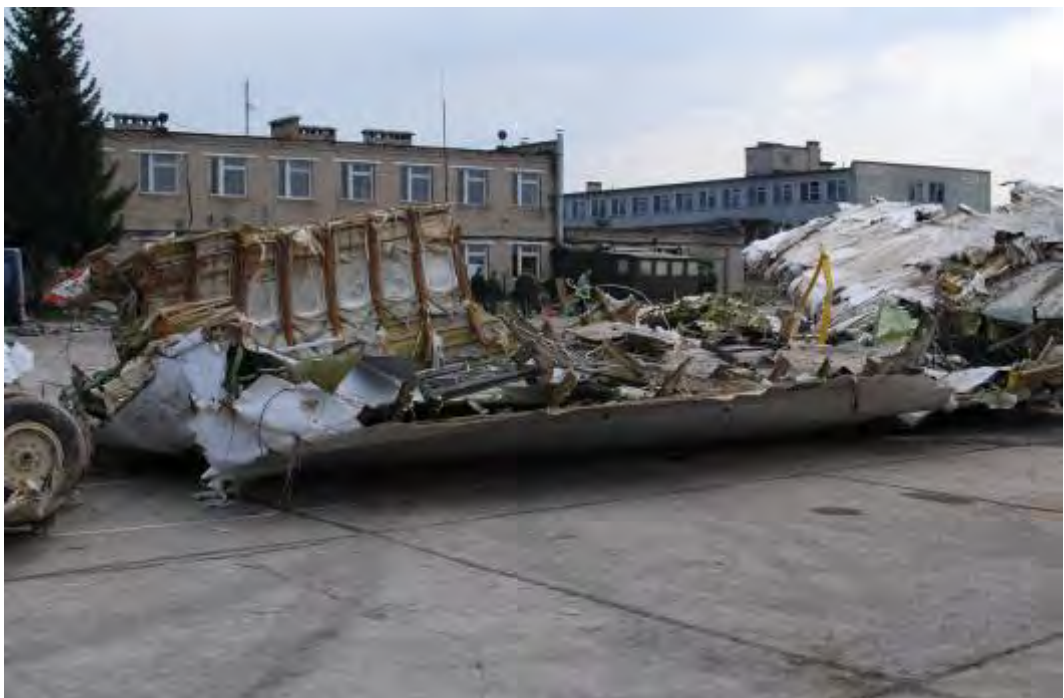
Rys. 9. Przednia część kadłuba – pierwszy salonik

- c) fragment dolnej części, podłogi oraz prawej burty pomiędzy wręgami nr 21 i nr 31. (rys. 9). Zachowała się podłoga z powyrywaniem elementami mocowania wyposażenia, dolne poszycie kadłuba oraz fragment zewnętrznego poszycia kadłuba prawej burty;

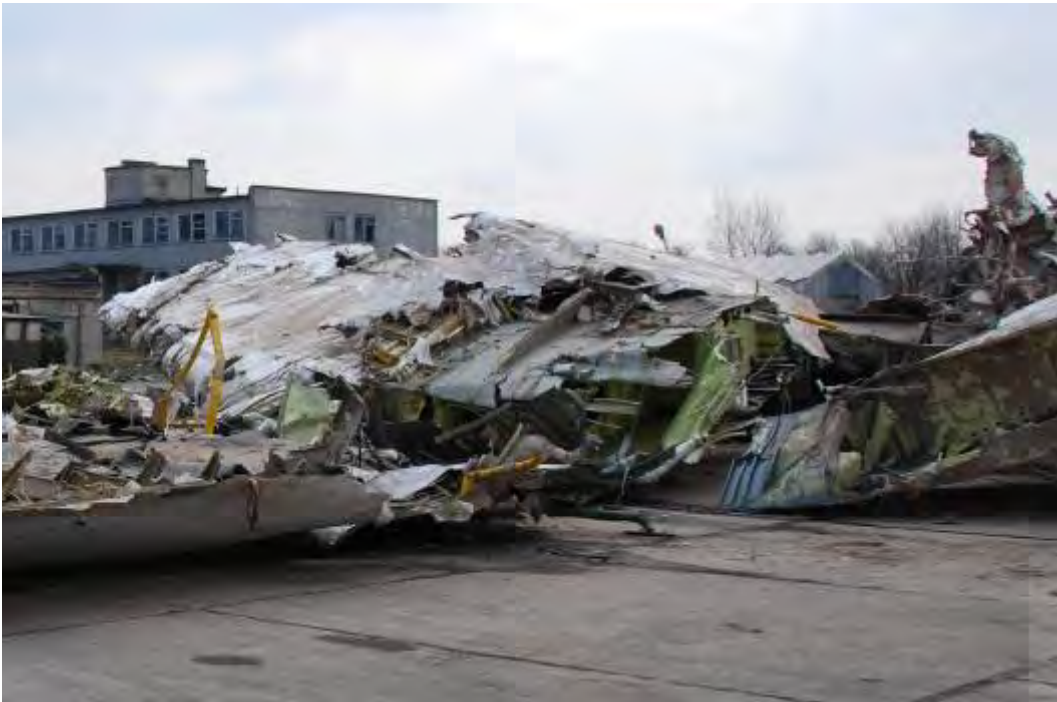
Rys. 10. Środkowa część kadłuba w rejonie centroplata

- d) dolna partia środkowej części pomiędzy wręgami kadłuba nr 41 i nr 49 z rozerwanym centroplatem. Rozerwanie centroplata nastąpiło niesymetrycznie. Z prawą jego częścią sięgającą do siedemnastego żebra skrzydła (poza mocowanie części odłączanej) wyrwane zostały dwa żebra lewej części centroplata (rys. 10). W porozrywanych zbiornikach paliwa nr 1 i nr 4 centroplatu znajdowały się resztki paliwa lotniczego;

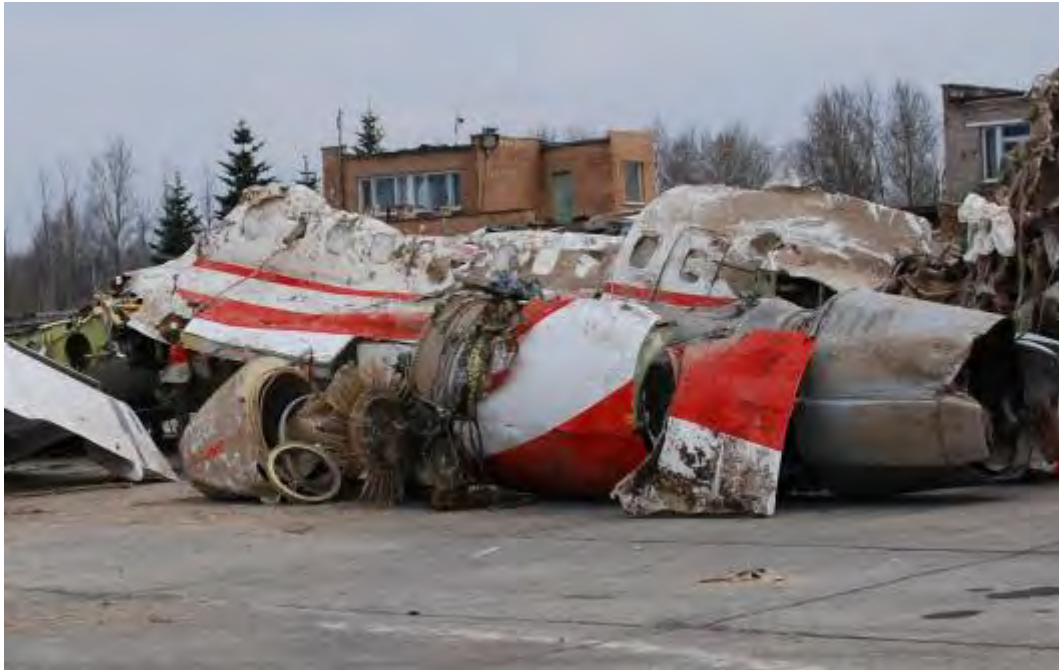
Rys. 11. Tylna część kadłuba – kabina pasażerska

- e) dolna partia tylnej części z zagniecioną lewą burtą pomiędzy wręgami nr 52 i nr 62 (rys. 11). Fragment obejmował pokrzywioną podłogę przedziału pasażerskiego, dolne poszycie kadłuba oraz fragmenty lewego, bocznego poszycia kadłuba. Prawa burta została oderwana od pozostałej części tego fragmentu kadłuba na wysokości podłogi przedziału pasażerskiego;

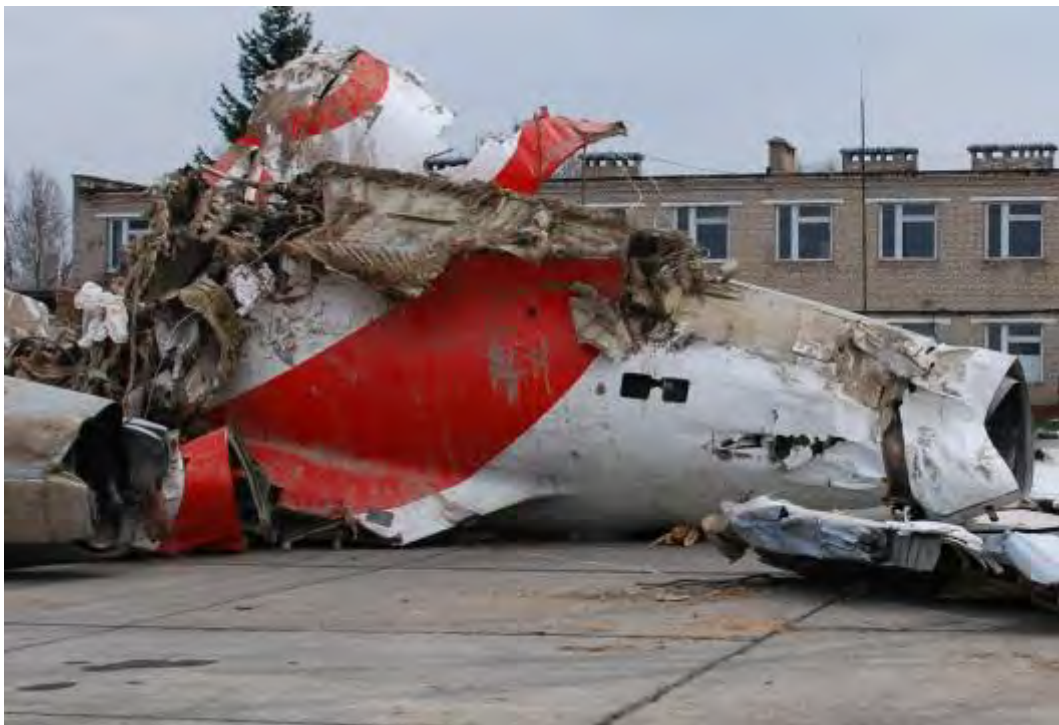
Rys. 12. Końcowa część kadłuba

- f) końcowa część od przegrody hermetycznej (wręgi nr 66) do końca kadłuba z zabudowanym wewnątrz silnikiem nr 2 (rys. 12). Statecznik pionowy został oderwany od końcowej części kadłuba u nasady. Gondola silnika nr 1 została oderwana od kadłuba u jej nasady. Gondola silnika nr 3 została rozerwana – wraz z końcowym fragmentem kadłuba zachowała się górna część tej gondoli.

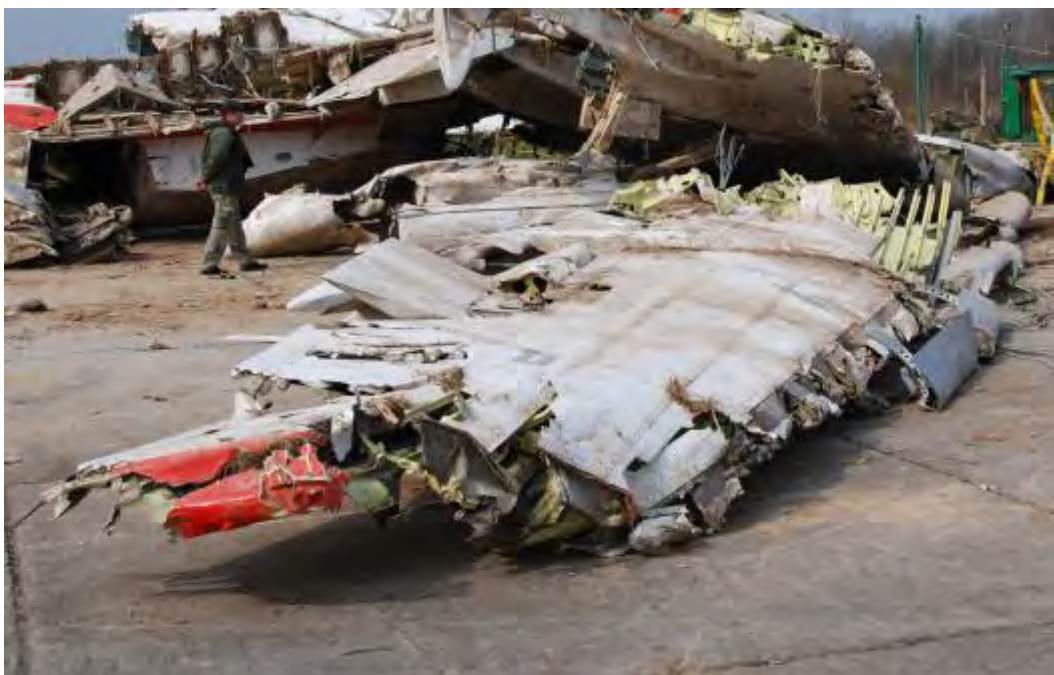
Rys. 13. Prawa część skrzydła

- a) prawa zewnętrzna część pomiędzy żebrami nr 20 i nr 44 (rys. 13). Na krawędzi natarcia i wysuniętych slotach liczne wgniecenia o owalnym kształcie. Połamane śruby mechanizmów wypuszczania slotów. Liczne rozerwania poszycia;

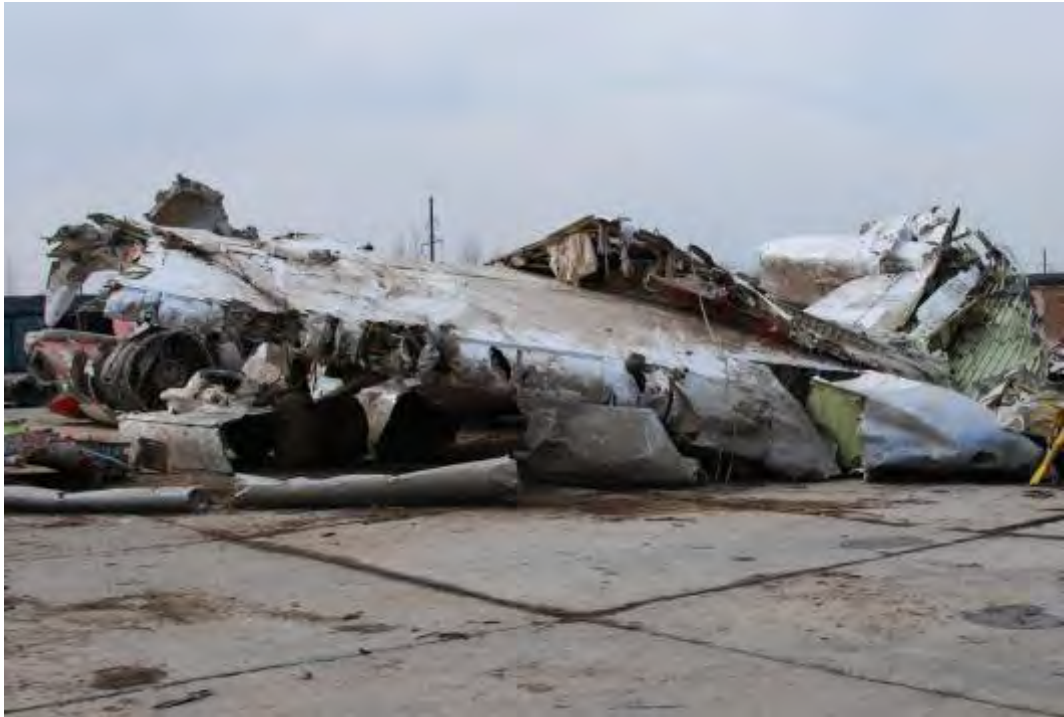
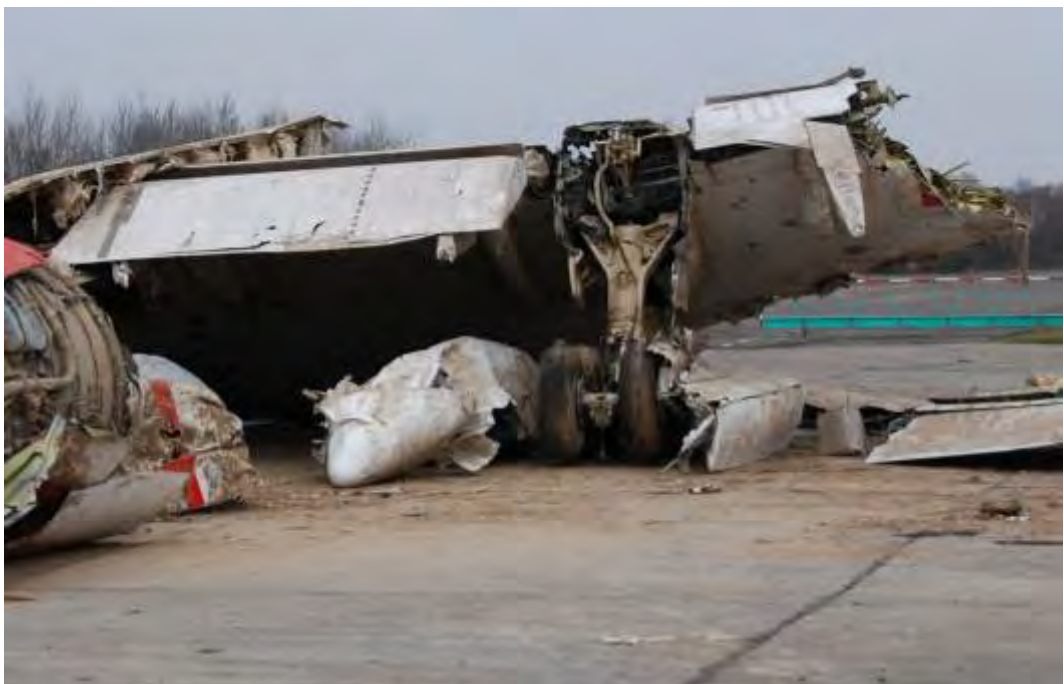
- b) prawa część z centroplatem pomiędzy żebrami nr 2 (lewego płata) i nr 17 (prawego płata) (rys. 14 i 15) – rozerwanie centroplata było niesymetryczne. Sloty zostały oderwane od konstrukcji skrzydła. Wgniecenia i rozerwania poszycia na krawędzi natarcia skrzydła sięgały przedniego dźwigara;

Rys. 14. Krawędź natarcia przykadłubowej części prawego skrzydła

Rys. 15. Krawędź spływu prawego skrzydła oraz prawe podwozie główne

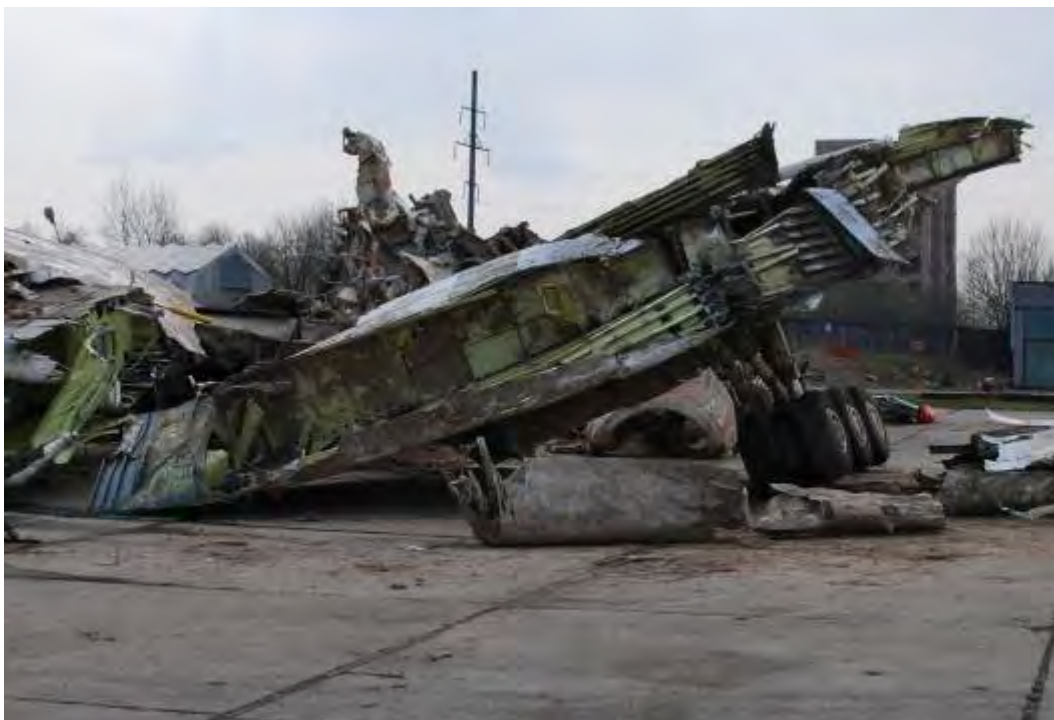
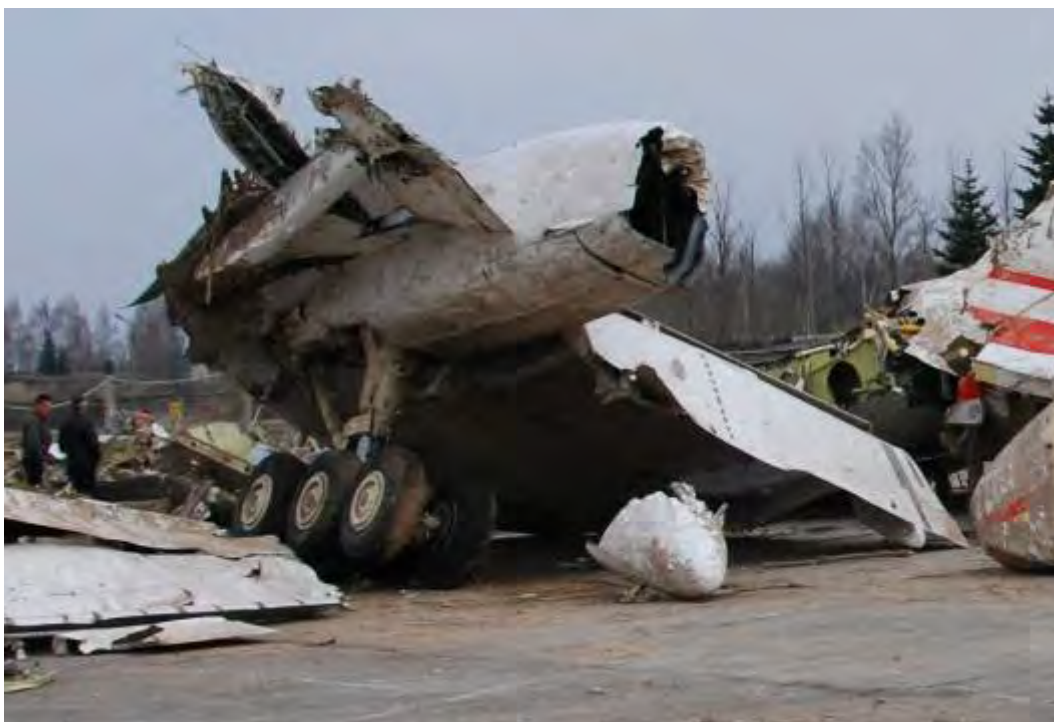
- c) lewe skrzydło pomiędzy żebrem nr 4 w centropłacie i nr 16 w odłączanej części (rys. 16 i 17). Poszycie rozerwane na krawędzi natarcia. Blachy poszycia odgięte do tyłu. Zerwane duże fragmenty górnego poszycia skrzydła. Zniszczenia lewego płata skrzydła były znacznie większe niż stwierdzone na płacie prawym;

Rys. 16. Rozerwana krawędź natarcia lewego skrzydła

Rys.17. Krawędź splywu lewego skrzydła oraz lewe podwozie główne

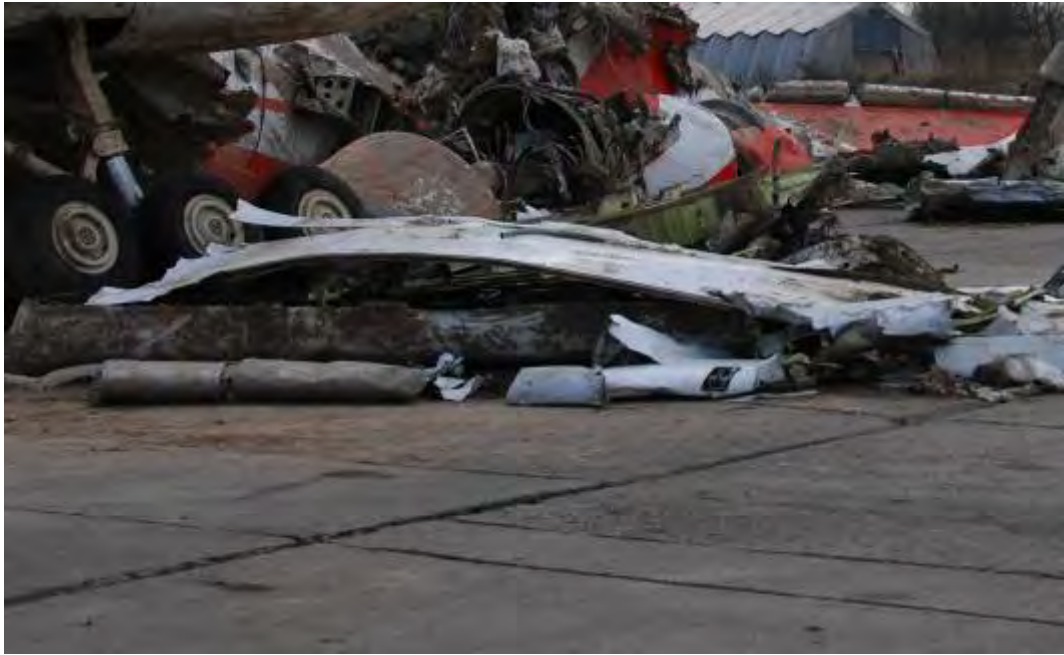
Rys. 18. Środkowa część lewego skrzydła

- d) lewa część pomiędzy żebrami nr 18 i nr 24 (rys. 18). Fragment znacznie zniekształcony – poskręcane dźwigary, porozrywane poszycie. Wszystkie śruby mechanizmu wysuwania slotów urwane;

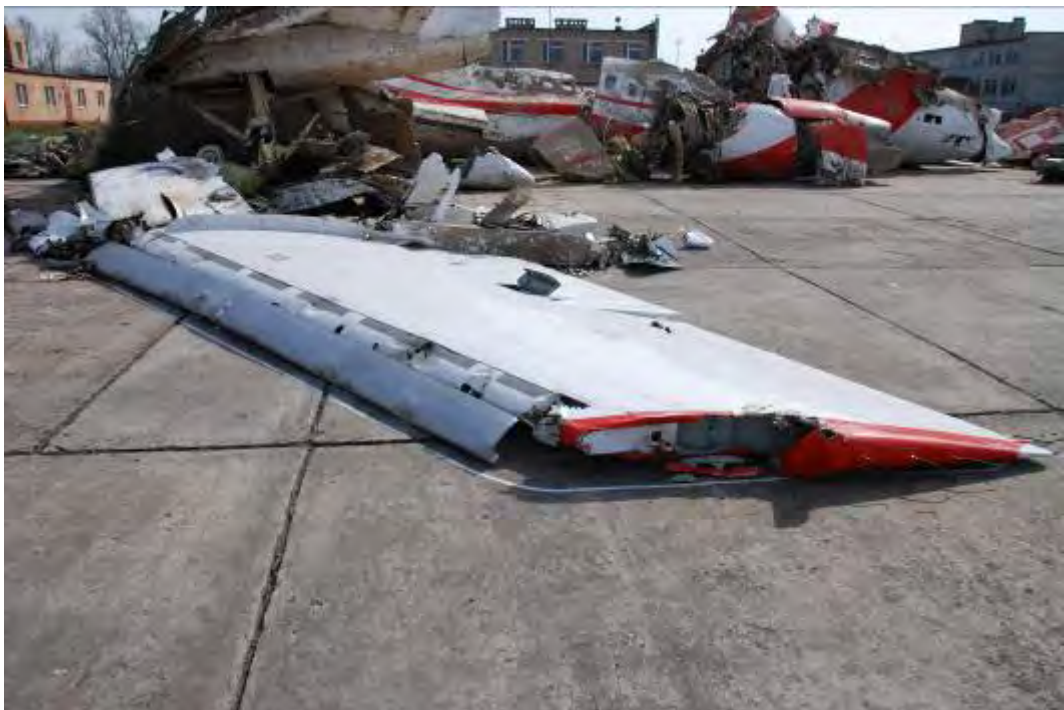
Rys. 19. Lewa końcówka skrzydła

- e) zewnętrzna część lewego skrzydła od wręgi nr 28 do jego końca (rys. 19) – fragment oderwany po zderzeniu z dużą brzozą. Względnie dobrze zachowany fragment skrzydła. Niewielkie wgniecenia o owalnym kształcie na krawędzi natarcia (słocie). Oderwany przedni fragment opływu na końcówce skrzydła;

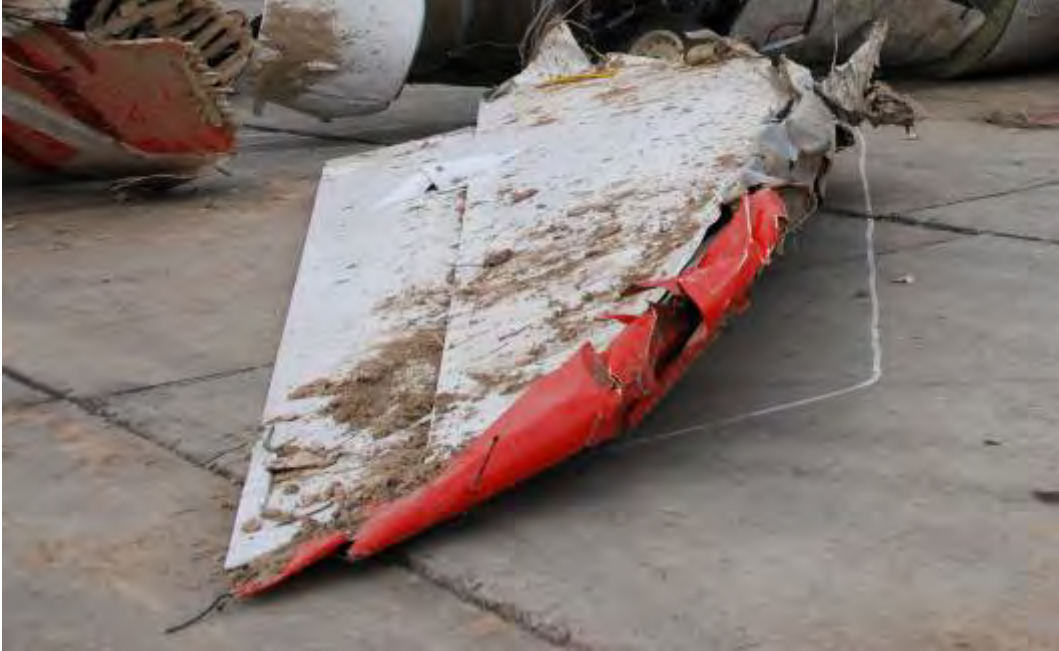
Rys. 20. Prawa część statecznika poziomego ze sterem wysokości

Prawa część statecznika oderwana w odległości 1 m od miejsca mocowania w stateczniku pionowym. Liczne wgniecenia na krawędzi natarcia, skręcenie konstrukcji statecznika (rys. 20).

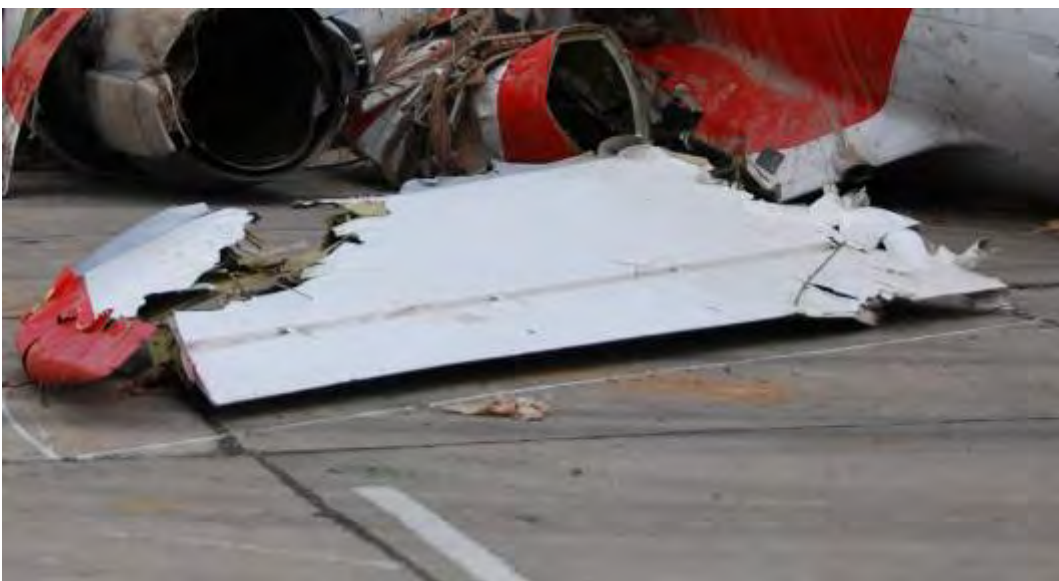
Rys. 21. Lewa część statecznika poziomego ze sterem wysokości

Lewa część statecznika oderwana w odległości 1,5 m od miejsca mocowania w stateczniku pionowym. Oderwany fragment (zewnątrzny narożnik), krawędź oderwania poszarpana. Liczne wgniecenia o owalnym kształcie na krawędzi natarcia (rys. 21). Lewy statecznik oddzielił się od płatuwca jeszcze przed zderzeniem samolotu z ziemią.

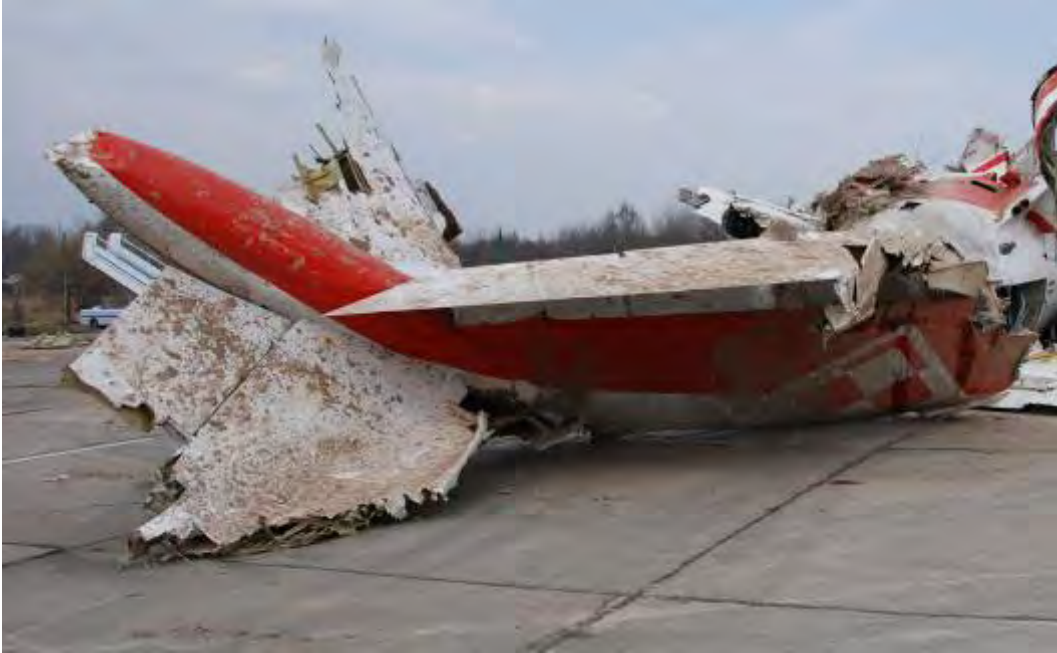
Rys. 22. Statecznik pionowy

Oderwane od końcowej części kadłuba u nasady. Zmiażdżona przednia część osłony aerodynamicznej mechanizmu przestawiania statecznika poziomego. Mechanizm przestawiania statecznika poziomego intensywnie zanieczyszczony błotem. Wychylenie trzonu mechanizmu odpowiada ustawieniu statecznika poziomego na  $-3^\circ$ . Zerwane poszycie na krawędzi natarcia statecznika pionowego. Ster kierunku zachował się zamocowany do statecznika pionowego – wychylony w lewo o kąt około  $20^\circ$  (rys. 22).

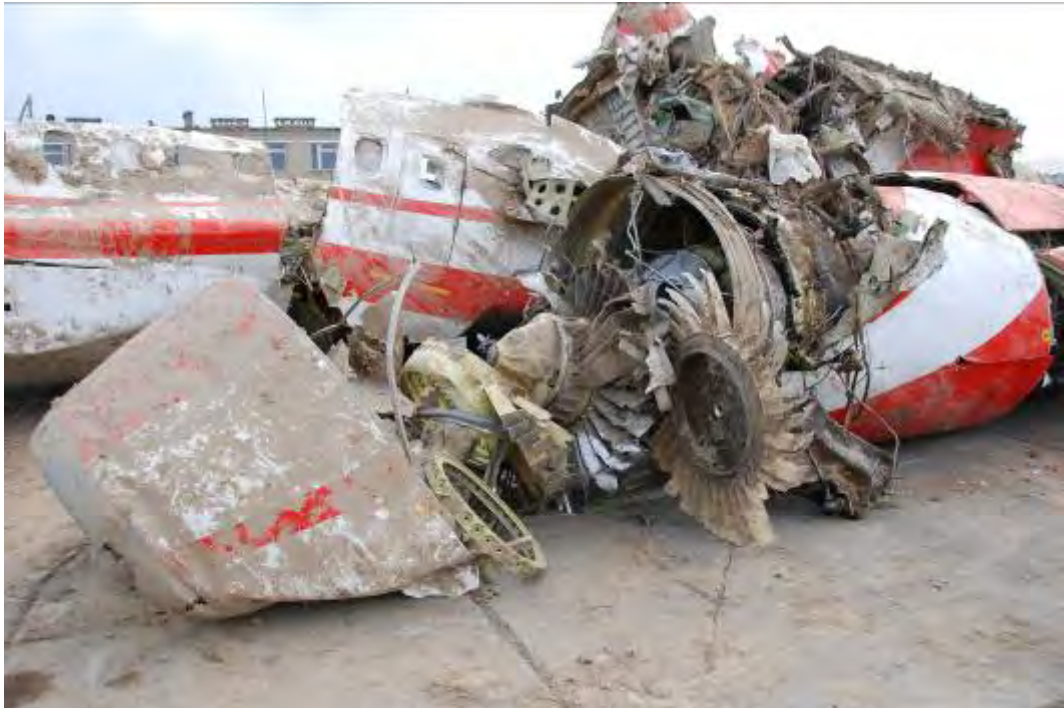
Rys. 23. Silnik lewy

Silnik nr 1 (lewy) oderwany od konstrukcji samolotu. Tarcze sprężarki niskiego ciśnienia oddzielone od silnika. Łopatki wirnika zgięte przeciwnie do kierunku obrotów (rys. 23).

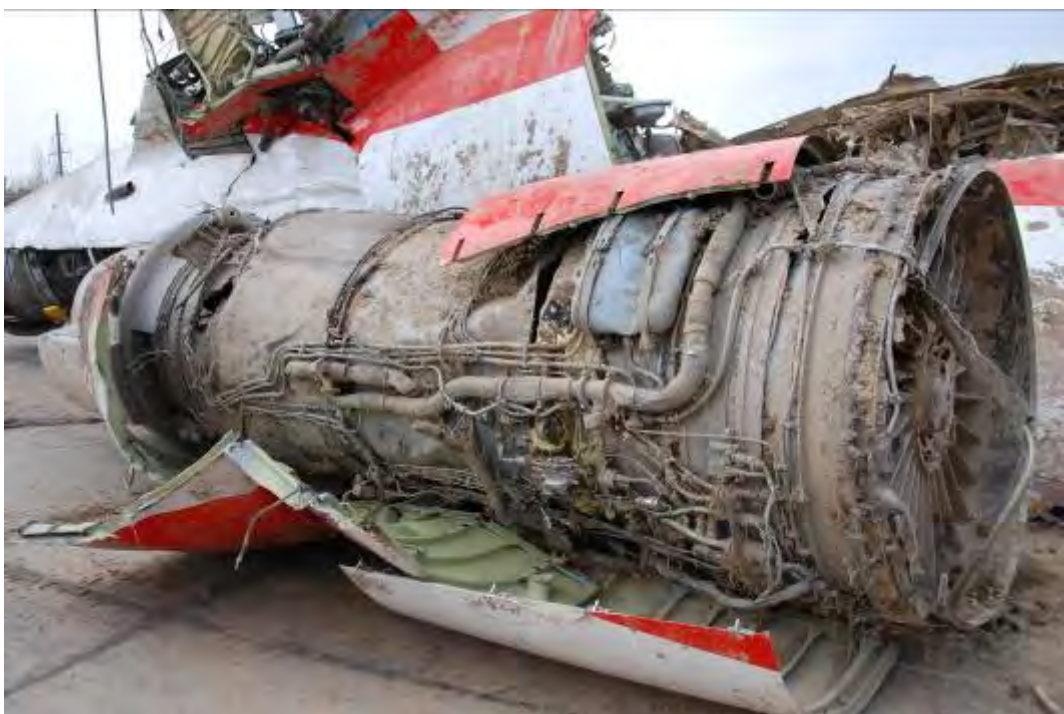
Rys. 24. Silnik prawy

Silnik nr 3 (prawy) oderwany od konstrukcji samolotu, intensywnie zanieczyszczony błotem (rys. 24). Łopatkami wirnika zgięte przeciwnie do kierunku obrotów.

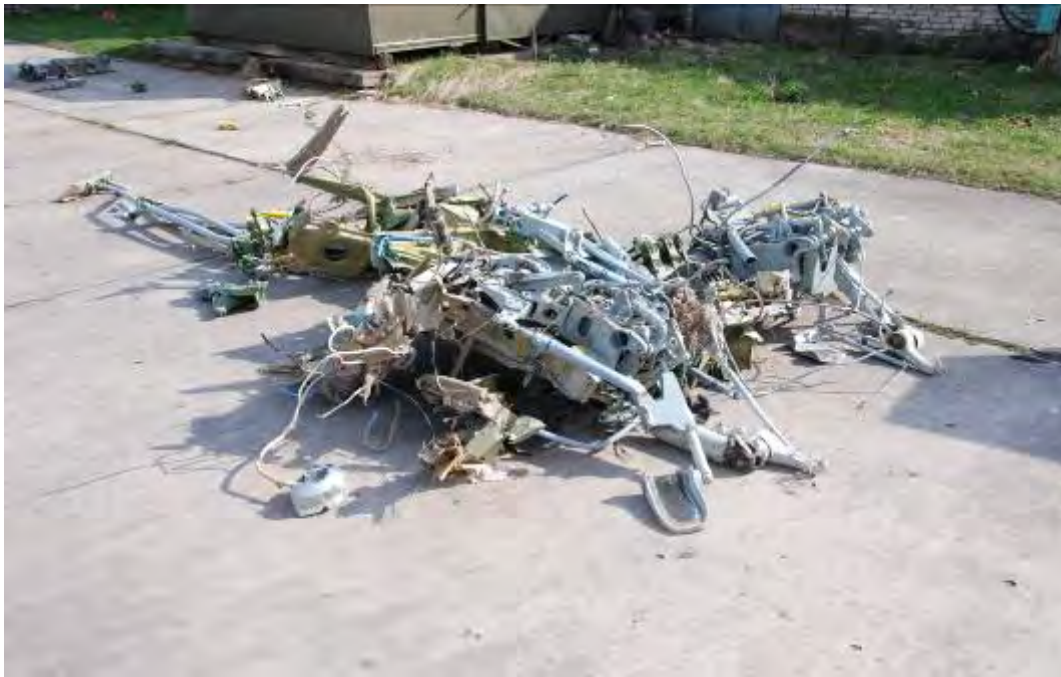
Rys. 26. Pozostałości układu sterowania samolotem – elementy zabudowane w kokpicie i pod podłogą kabiny załogi

Zachowały się fragmenty wolantów oraz zdeformowane pedały wraz z mechanizmami znajdującymi się pod podłogą kabiny załogi. Ciężna z układów sterowania sterem wysokości, lotkami i sterem kierunku posiadają liczne rozerwania w miejscach nitowania do końcówek oraz na prostych odcinkach (rys. 25 i 26). Linki układu sterowania porwane.

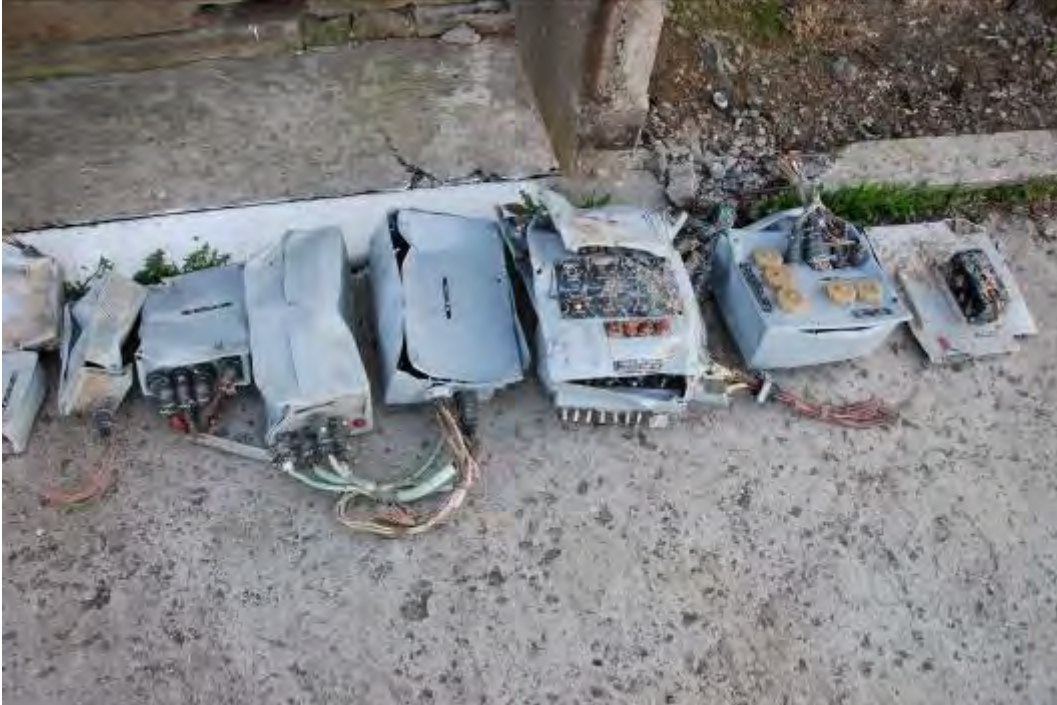
Rys. 30. Skrzynki sterowania instalacji elektrycznej

Wiązki przewodów elektrycznych porozrywane. Skrzynki sterowania zdeformowane. Pogiete i pourywane dźwigienki przełączników (rys. 30). Obudowy akumulatorów pokładowych zdeformowane. Część ogniwo rozszczelniona.

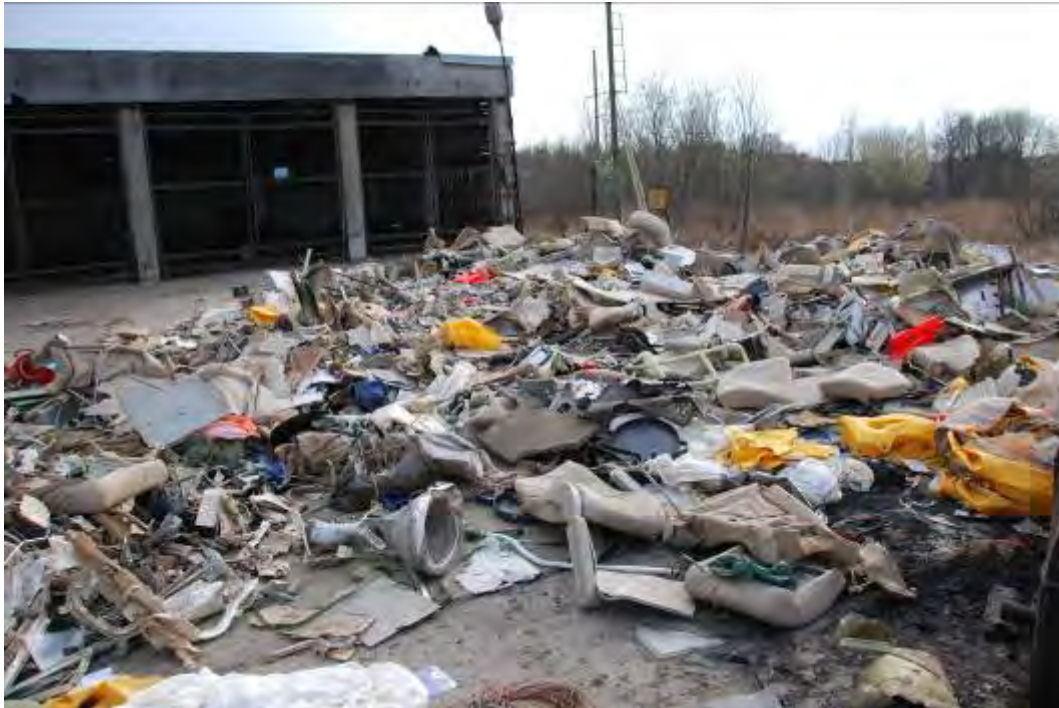
Rys. 31. Pozostałości wyposażenia kabiny pasażerskiej

Fotele pasażerskie wyrwane z mocowań, porozrywane na części. Osłony wewnętrzne ścian kabiny pasażerskiej połamane na drobne fragmenty (rys. 31). Kamizelki ratunkowe porzucane w miejscu upadku samolotu.

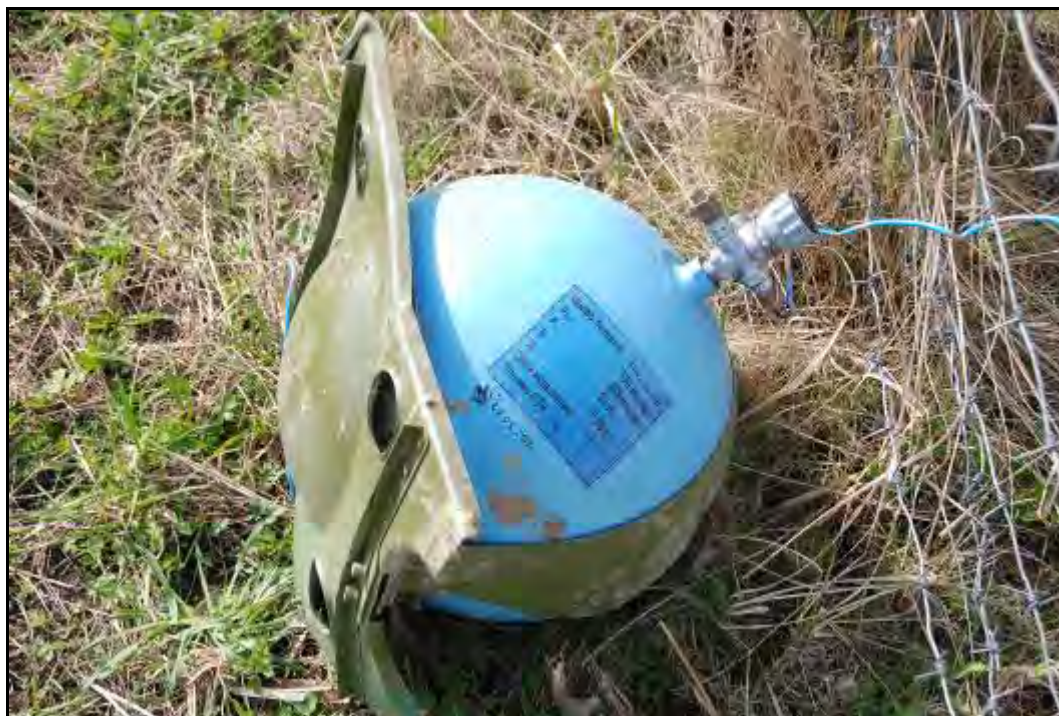
Na miejscu katastrofy została znaleziona jedynie butla УБIII-25/150M nr 1100477, cała, nierozzerwana, wyrwana (wraz z częścią podstawy, do której była przymocowana) podczas niszczenia konstrukcji samolotu (rys 32).

Rys. 32. Butla УБIII-25/150M wraz z częścią podstawy i przewodami tlenowymi

Na butli znajdowała się głowica z manometrem oraz końcówkami załadowania i opróżniania butli. Na końcówce załadowania butli zachował się dłuższy fragment przewodu tlenowego, przewód tlenowy końcówki opróżniania butli został urwany przy samym złączu. Butla nie miała śladów oddziaływania pożaru ani deformacji spowodowanych oddziaływaniem innych elementów samolotu.

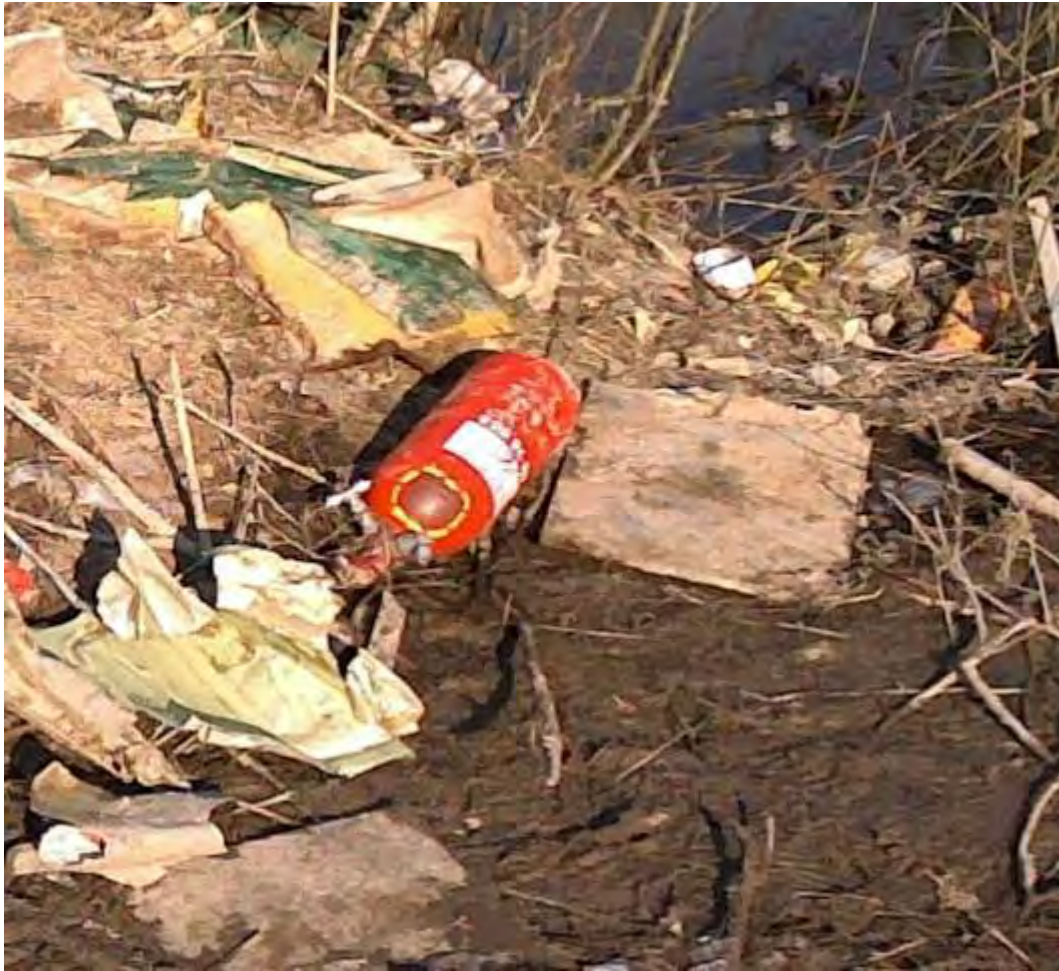
Rys. 33. Butla OCY-5II-01

Na miejscu katastrofy została znaleziona jedna butla ОСУ-5П-01 nr 08056, cała, nierozrywana, wyrwana podczas niszczenia konstrukcji samolotu (rys. 33).

Na butli znajdowała się głowica z końcówkami załadowania i opróżniania butli. Butla nie miała śladów oddziaływania pożaru ani widocznych deformacji spowodowanych oddziaływaniem innych elementów samolotu.

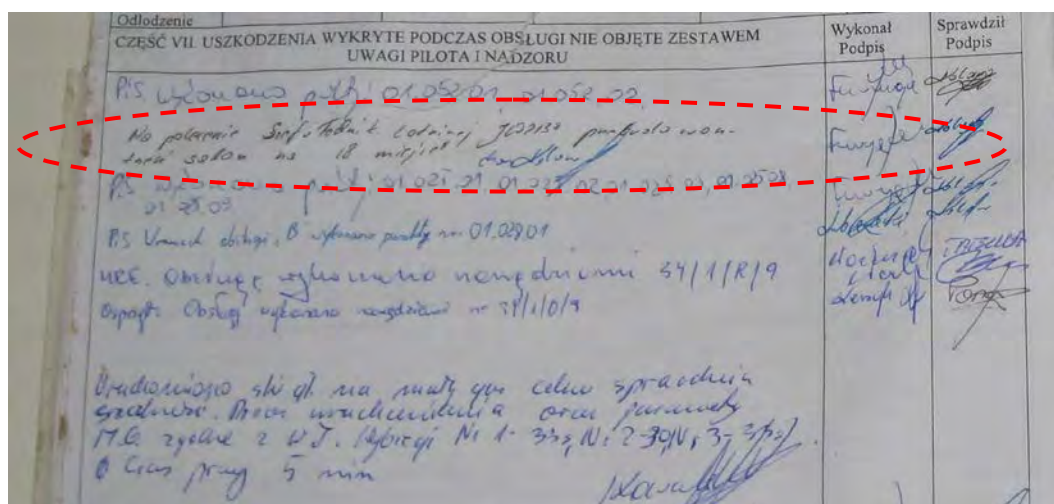
W dniu 06.04.2010 r. na polecenie Szefa Techniki Lotniczej 36 spłt nakazano zmianę konfiguracji wnętrza samolotu z 90 na 100 miejsc dla pasażerów (rys. 1). Zmiana ta dotyczyła trzeciego salonu. Zgodnie z obowiązującą dokumentacją w tej części samolotu powinny znajdować się cztery dwuosobowe kanapy w dwóch rzędach i dwa stoły pomiędzy nimi. W miejsca zdemontowanego wyposażenia zamontowano trzy rzędy po sześć siedzeń jednoosobowych (po trzy z lewej i prawej strony samolotu). Zmiana ta zwiększyła liczbę miejsc siedzących w trzecim salonie z 8 na 18. Zwiększenie ogólnej liczby miejsc z 90 na 100 miało wpływ na zmianę wyważenia samolotu.

Rys. 1. Wpis w „Księżce obsługi statku powietrznego Tu-154M nr 101 (90A837)” o wykonaniu przebudowy trzeciego salonu z 8 na 18 miejsc w dniu 06.04.2010 r.

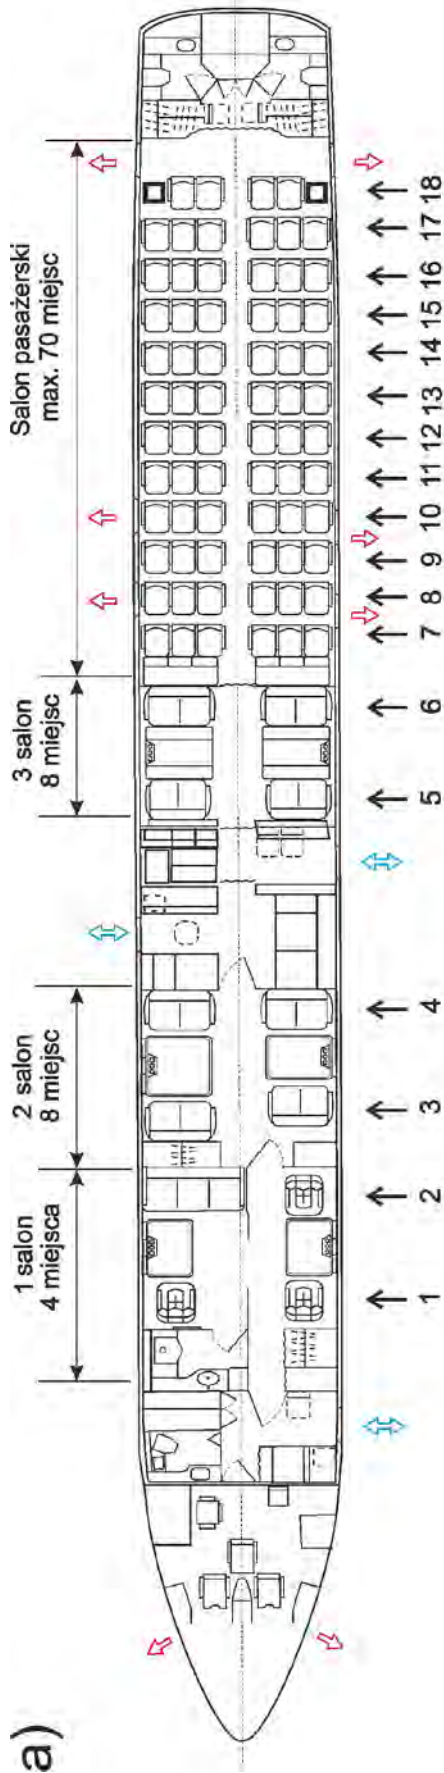
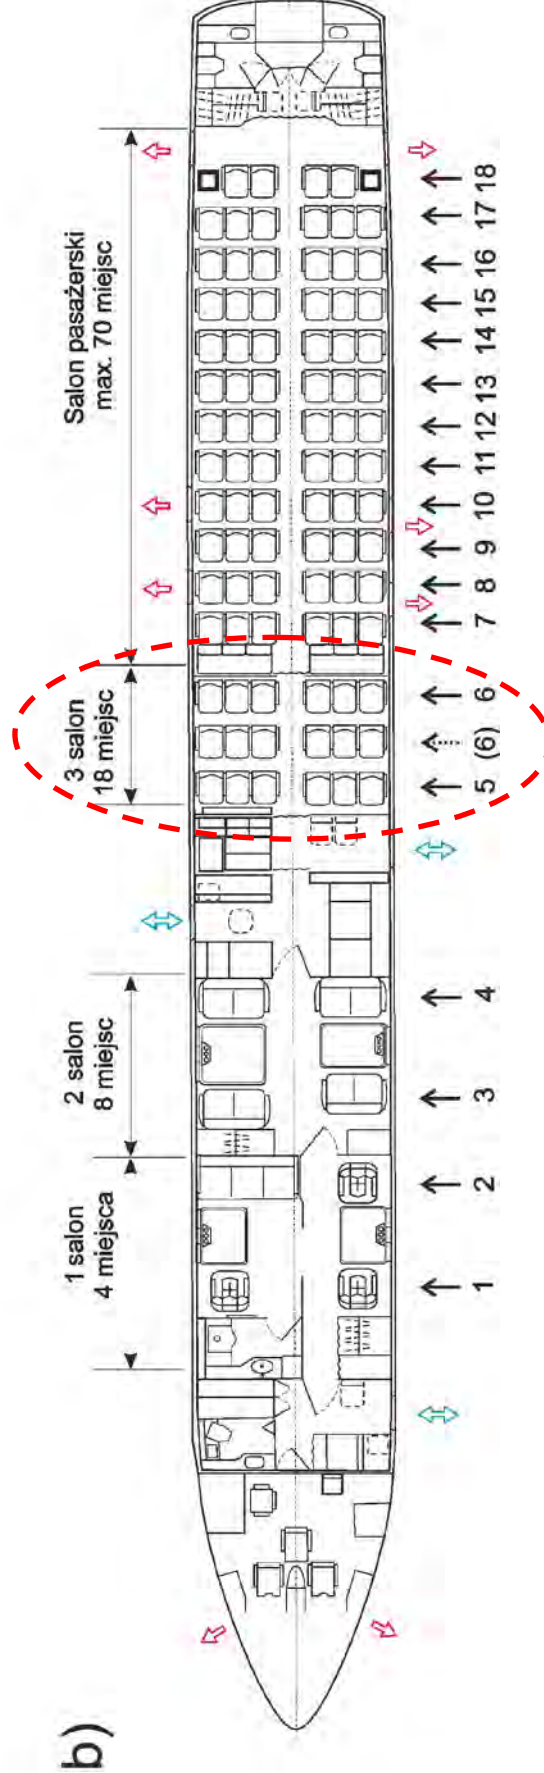
Rys. 2. Widok przedziału pasażerskiego samolotu Tu-154M nr 101 (90A837):

- a) zatwierdzony i dopuszczony przez producenta;
- b) po zmianie wykonanej w 36 splt w dniu 06.04.2010 r.

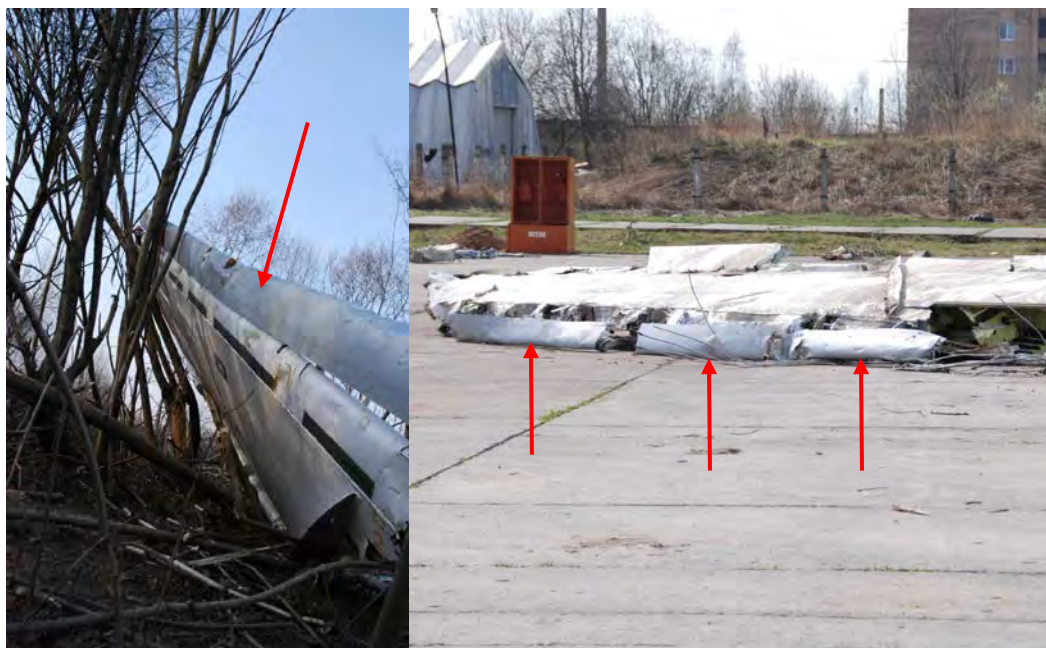
Rys. 7. Wypuszczone sloty lewego i prawego skrzydła samolotu
