**TECHNIKA LOTNICZA I JEJ EKSPLOATACJA**

#### 11. Opis uszkodzeń statku powietrznego oraz opinia o jego dalszym wykorzystaniu

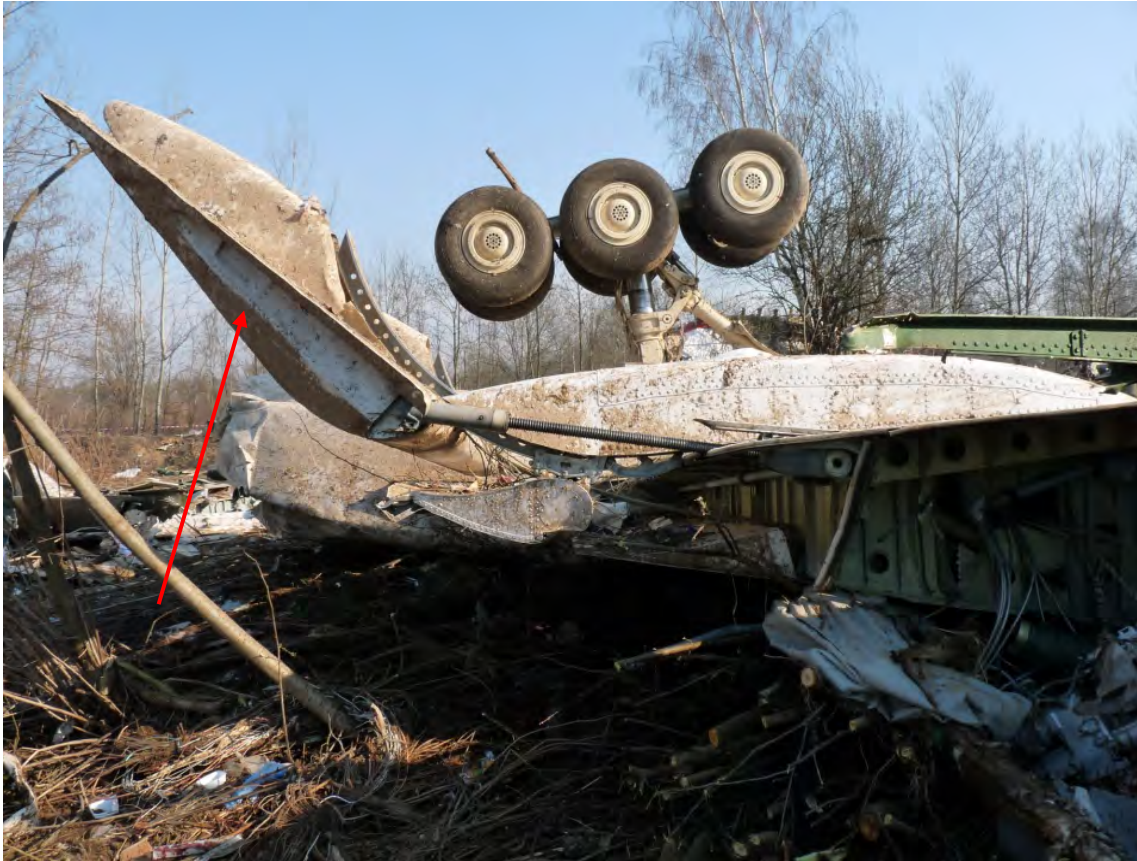
Rys. 8. Wychylone klapy zaskrzydłowe

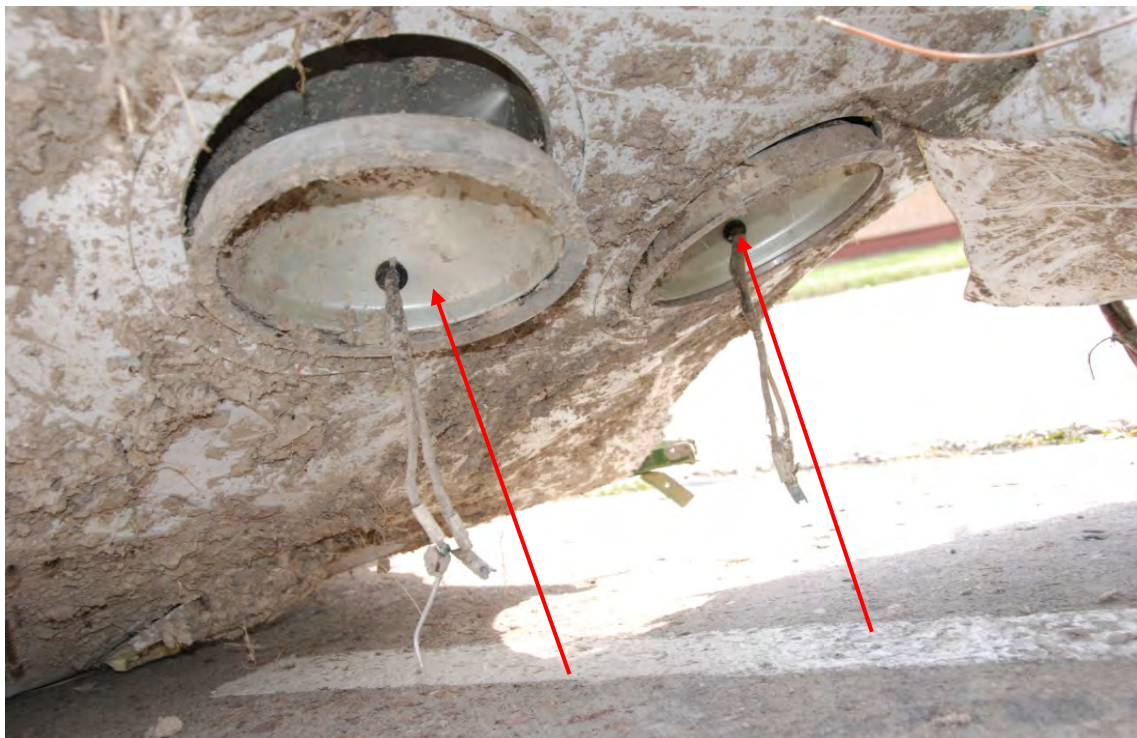
Rys. 9. Wypuszczone reflektory przednie

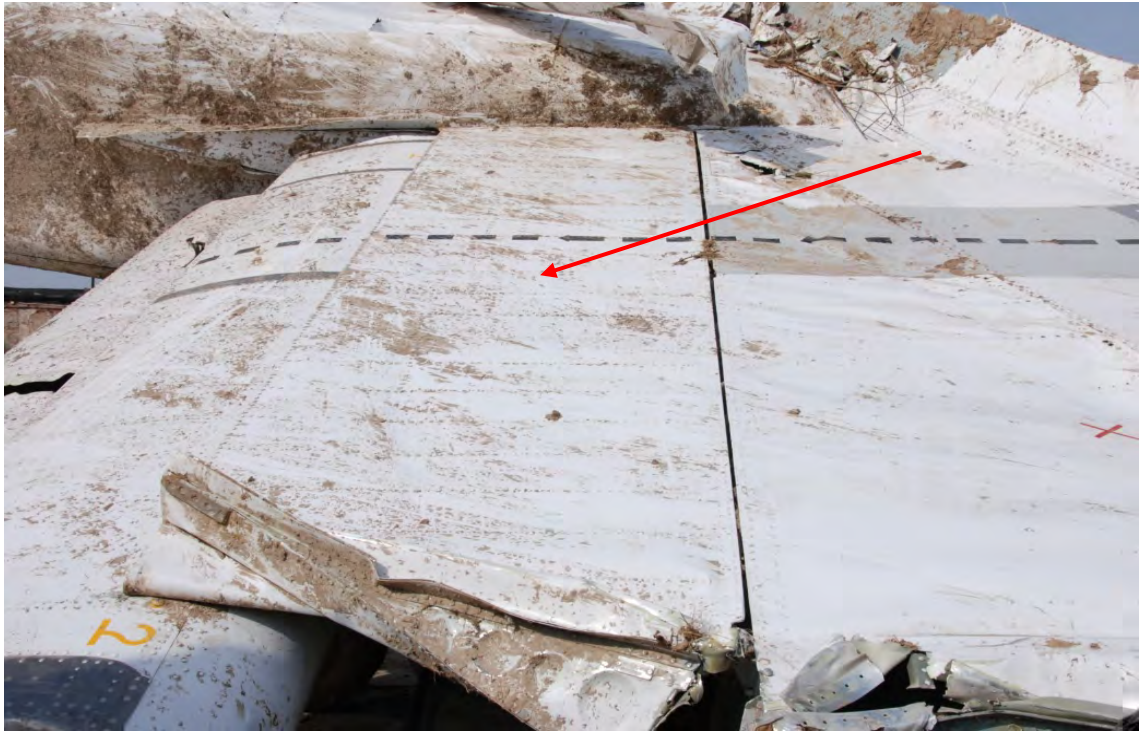
Rys. 10. Schowane interceptory

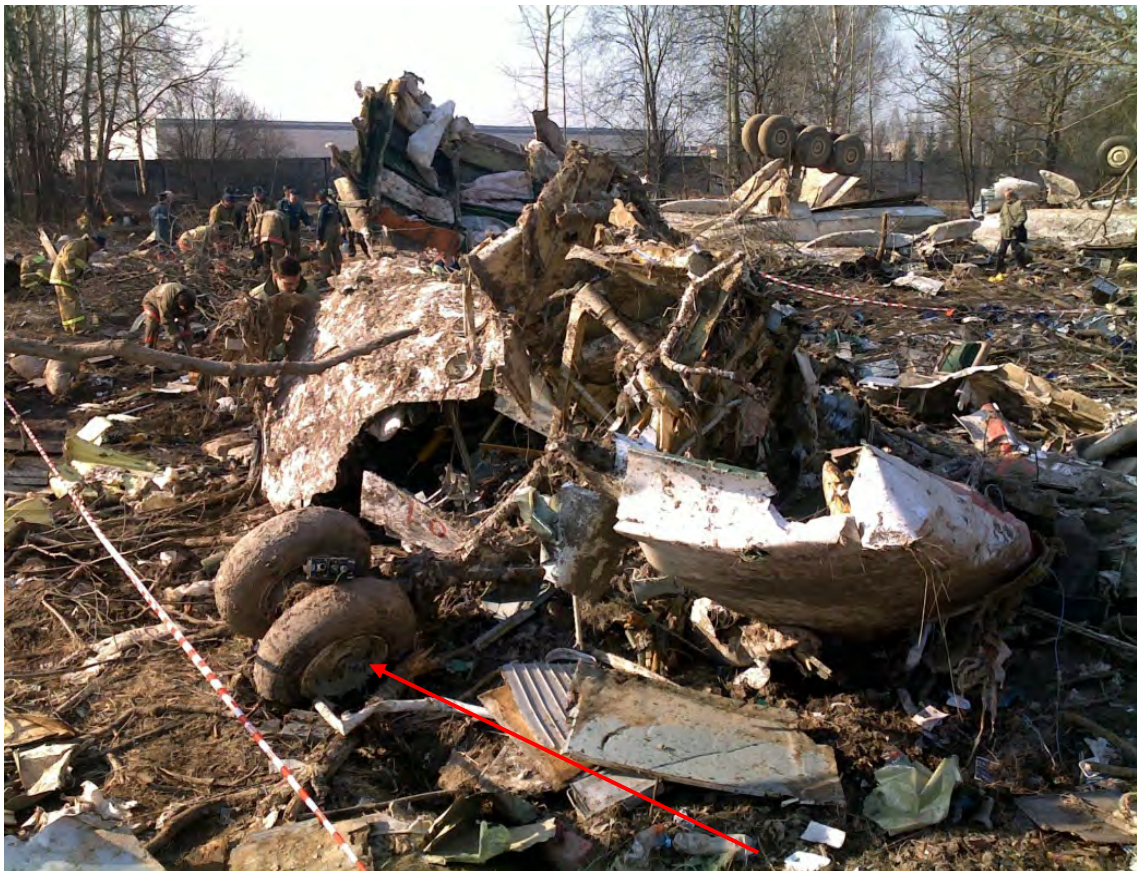
Rys. 11. Wypuszczona przednia goleń podwozia

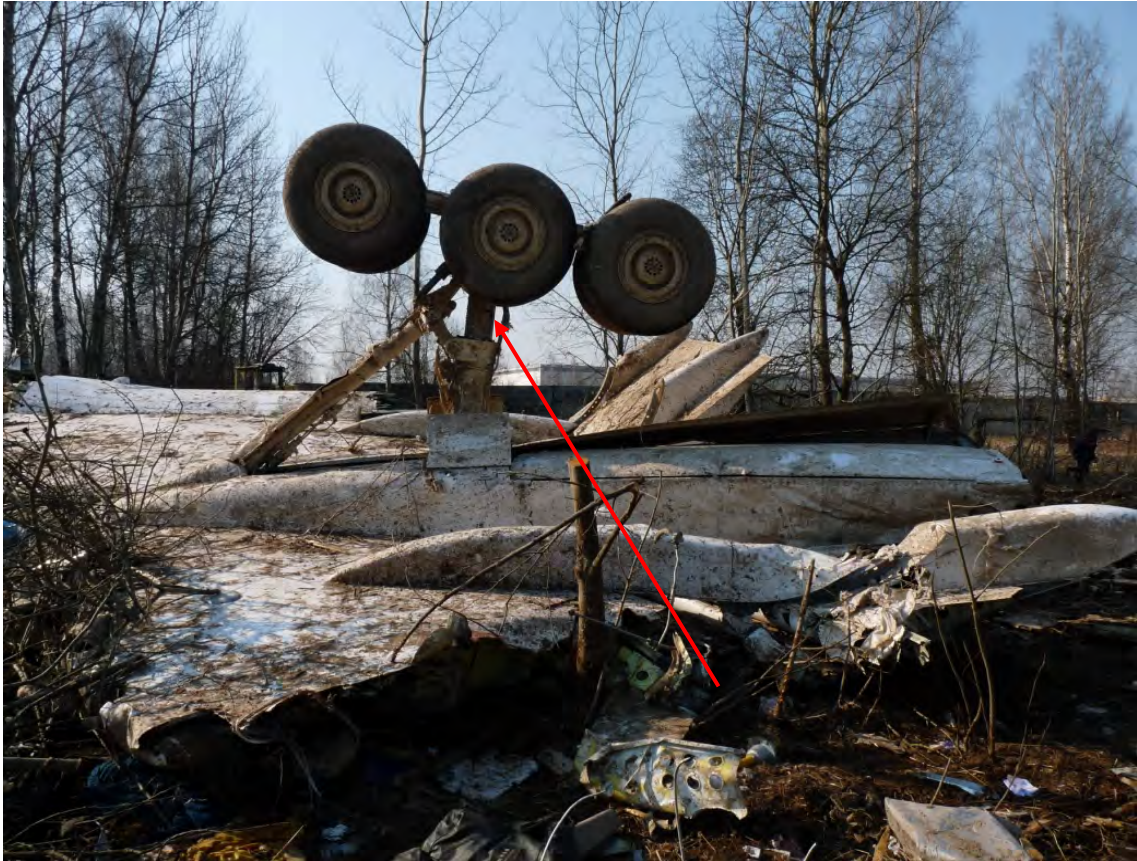
Rys. 12. Wypuszczona prawa goleń podwozia głównego

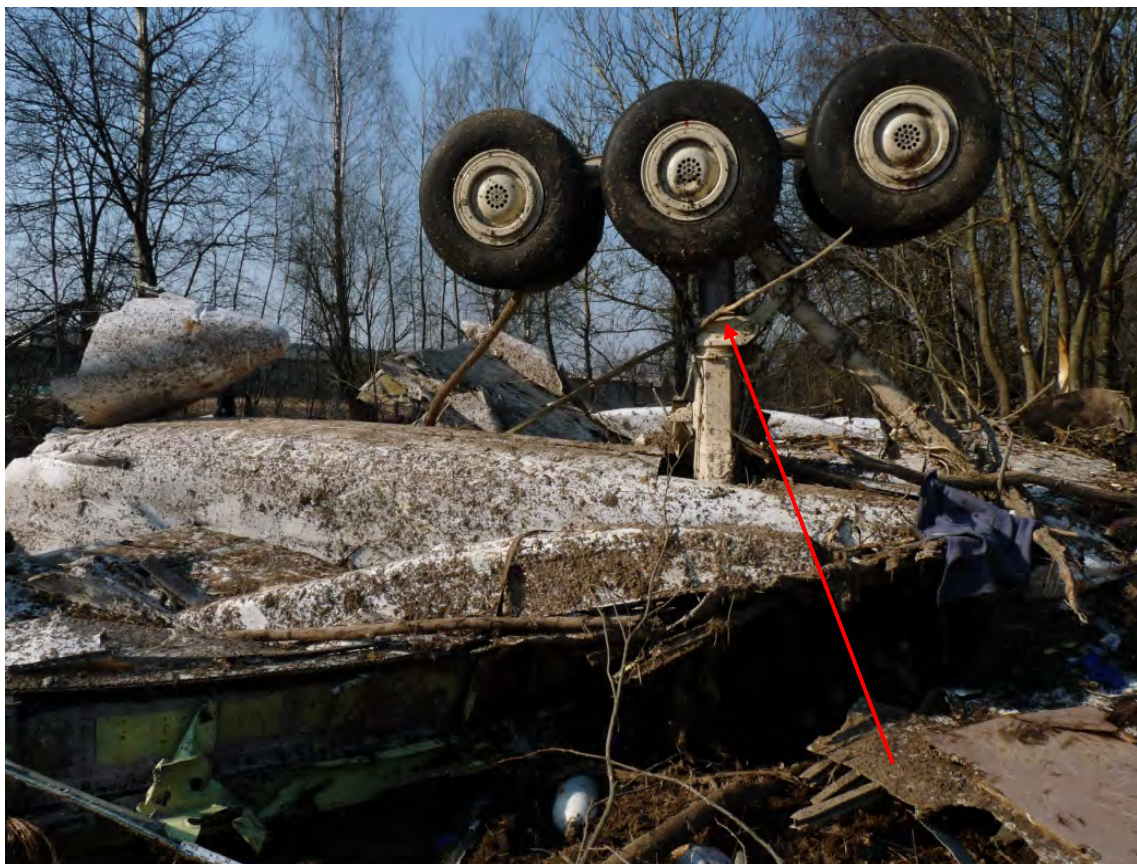
Rys. 13. Wypuszczona lewa goleń podwozia głównego

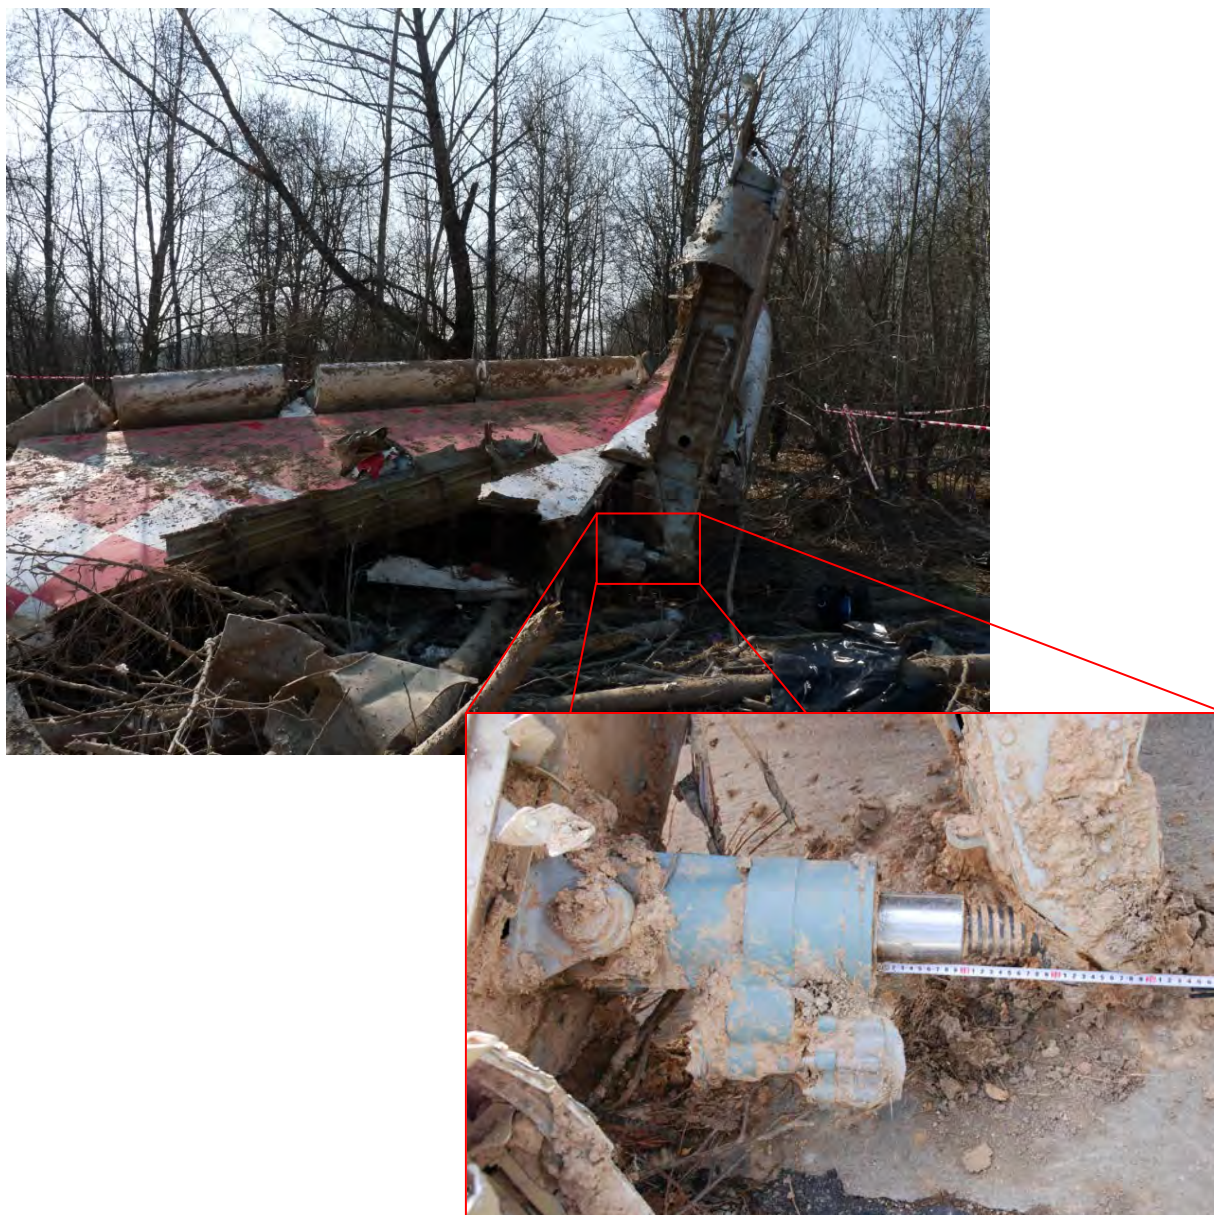
Rys. 14. Statecznik poziomy ustawiony na kąt  $-3^{\circ}$

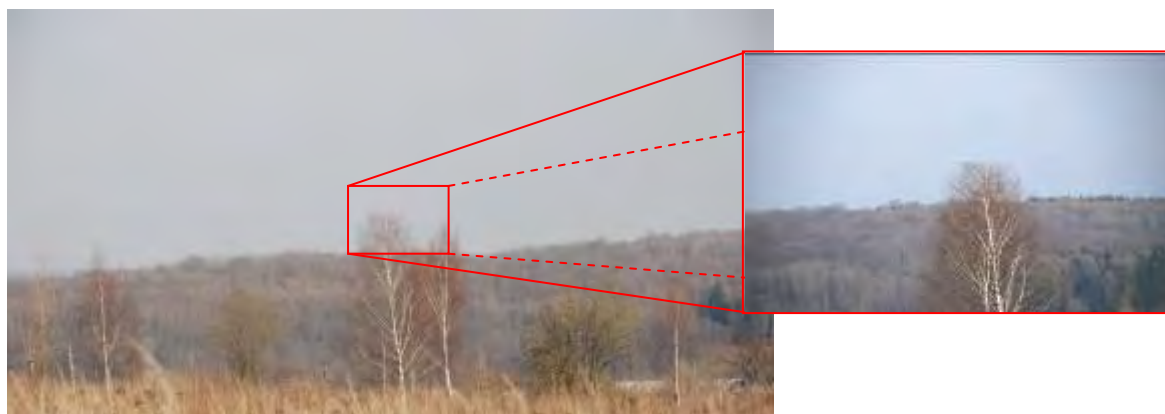
Rys. 3. Brzoza w rejonie bliższej radiolatarni (punkt 2 – rys. 1 i punkt 1 rys 2) przycięta krawędzią prawego skrzydła

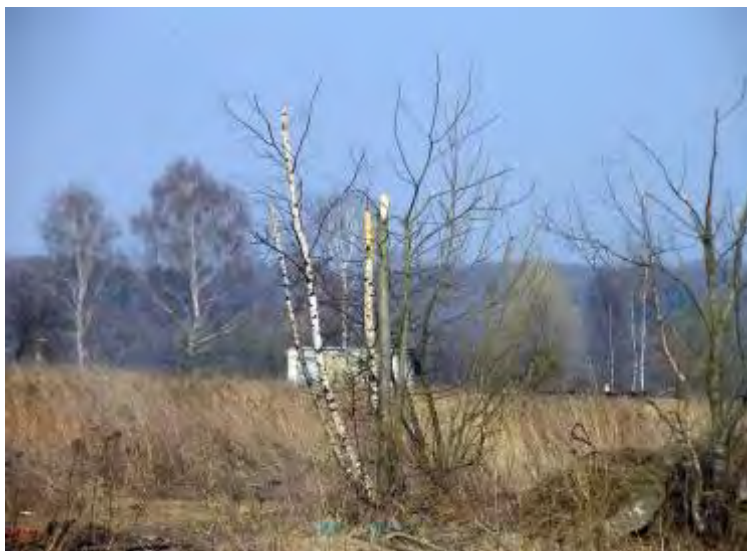
W odległości **167 m** i **180 m** od miejsca pierwszego kontaktu z przeszkodą terenową nastąpiły kolejne zderzenia z drzewami i krzakami (rys. 4). Były to grupy młodych brzózek oraz topól, które zostały złamane na wysokości około **4 m** krawędzią natarcia – slotem lewego skrzydła. Pomimo że samolot zaczął się już wolno wznosić i znajdował się **4 m** poniżej progu pasa, to ze względu na ukształtowanie terenu jego wysokość nad ziemią obniżyła się z **10 m** w rejonie bliższej radiolatarni do **4 m** w rejonie porośniętym młodymi drzewami i krzakami.

Rys. 4. Kępa młodych brzózek (punkt 3 rys. 2) przycięte krawędzią skrzydła – slotem

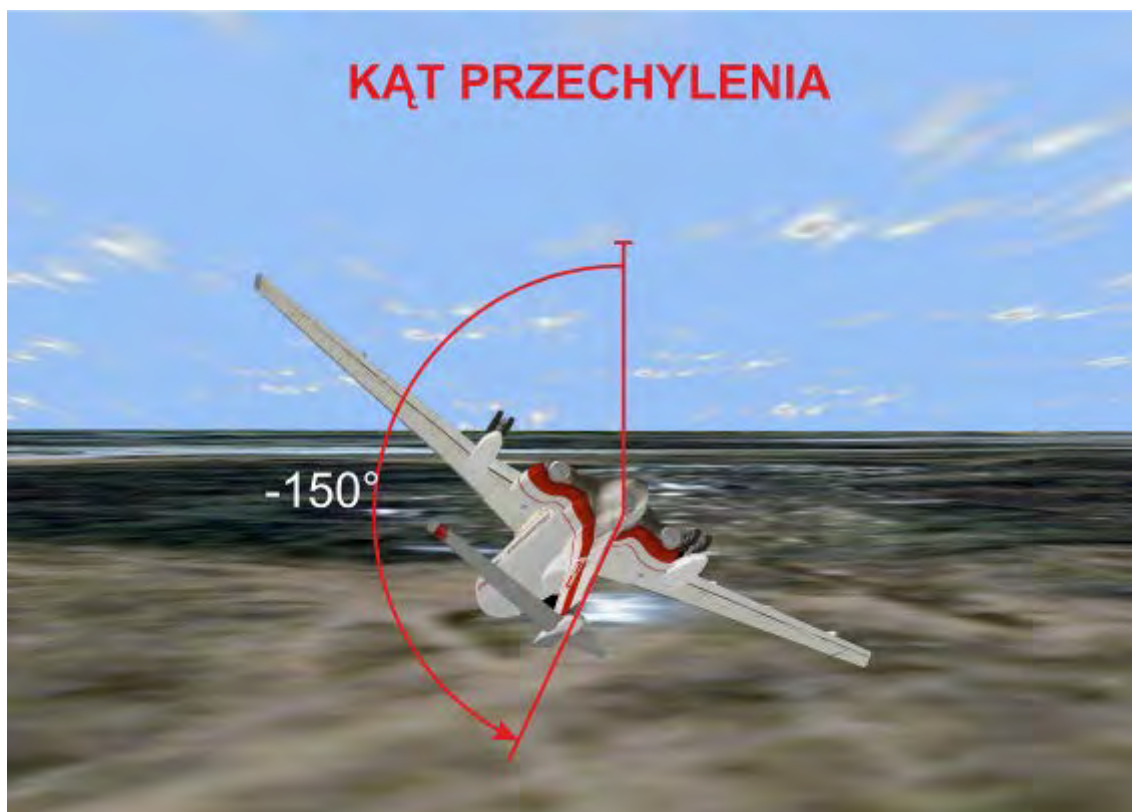
Ostatecznie samolot zderzył się z ziemią pozostałością lewego skrzydła przy przechyleniu około  $-150^\circ$  (rys. 15), niewielkim ujemnym pochyleniu około  $-6^\circ$  (rys. 16) oraz z kursem magnetycznym około  $240^\circ$  (od chwili utraty fragmentu lewego skrzydła nastąpiło odchylenie kursu około  $-20^\circ$  – rys. 17).

Rys. 15. Kąt przechylenia samolotu w momencie zderzenia z ziemią

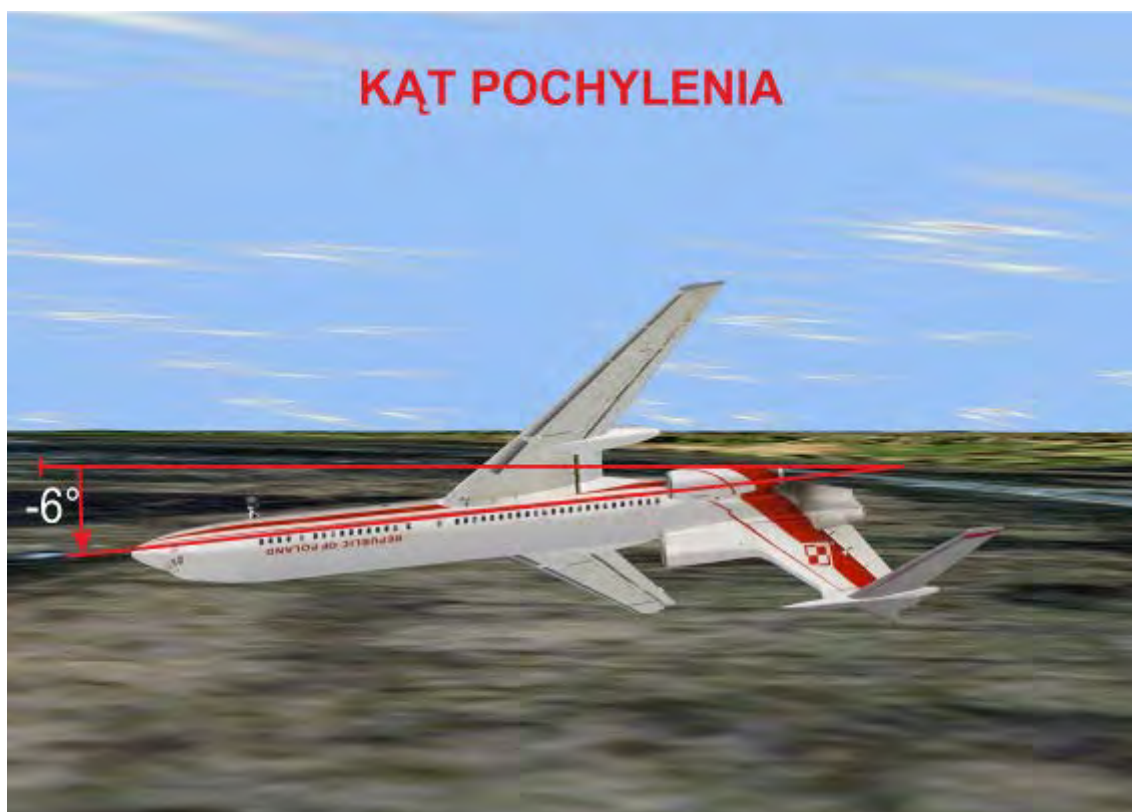
Rys. 16. Kąt pochylenia w momencie zderzenia z ziemią

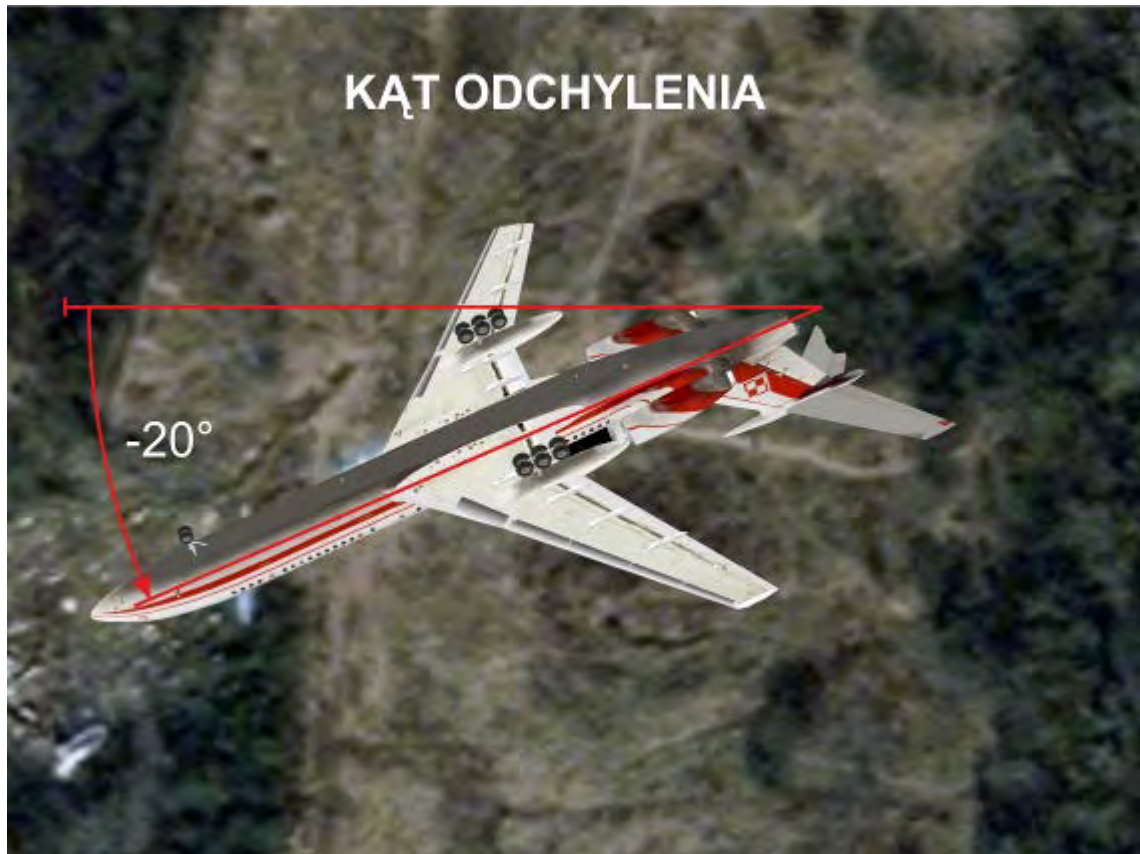
Rys. 17. Kąt odchylenia w momencie zderzenia z ziemią

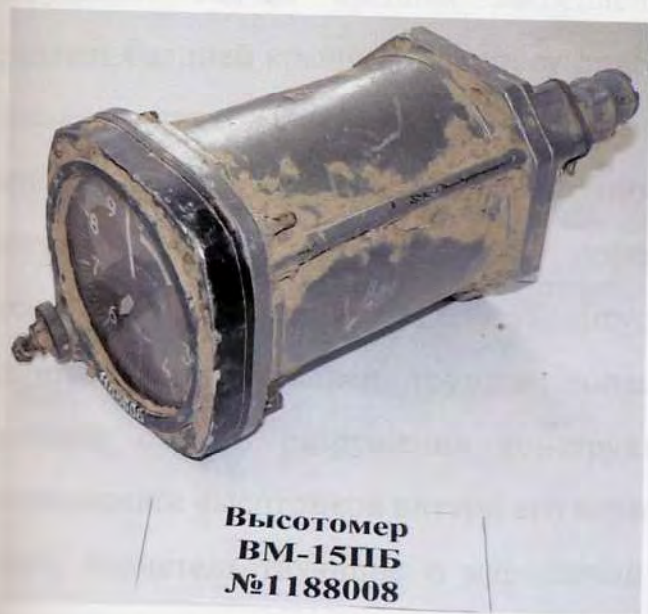
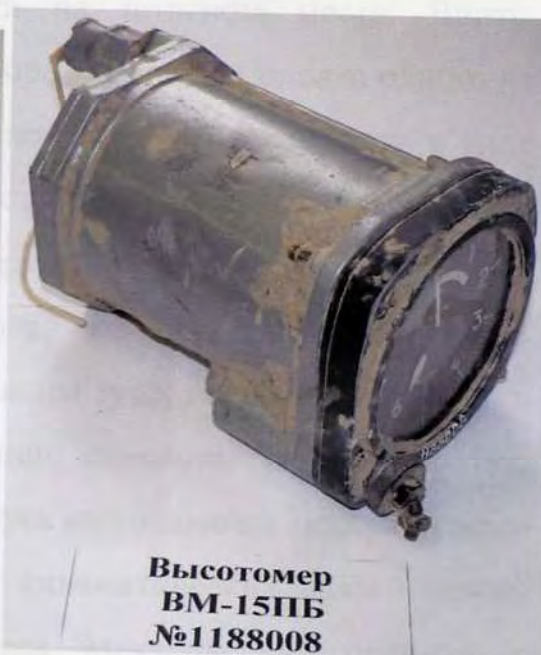
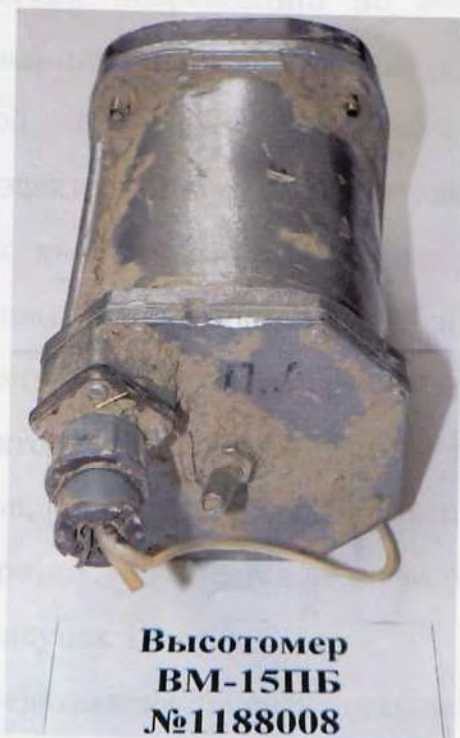
Рисунок 1.2 - Вид высотомера VM-15PB № 1188008 в состоянии поступления на исследование: а - в – виды с разных сторон

Корпус прибора имеет незначительные механические повреждения в виде вмятин, царапин. Винты крепления высотомера к приборной доске разрушены. Задняя крышка закреплена на штатном месте. Винты крепления задней крышки к корпусу прибора затянуты. Головка одного из указанных винтов опломбирована мастичной пломбой с оттиском в виде литеры «А» (рисунок 1.3 а). На поверхности задней крышки сохранилась надпись «П.Л.». Штуцер «С» деформирован, дюритовый шланг отсутствует. Внутренняя полость штуцера от наружной кромки до защитной сетки заполнена грунтом, попавшим туда, наиболее вероятно, в процессе общего разрушения конструкции самолета. При поворотах, встряхивании высотомера внутри его корпуса наблюдаются нехарактерные звуки, свидетельствующие о нарушении кинематических связей между элементами конструкции механизма прибора. Электрический соединитель значительных механических повреждений не имеет. Ответные части соединителя состыкованы, накидная гайка затянута. На гайке сохранился фрагмент контрольной проволоки (рисунок 1.4 а). Электрические провода, подходящие к электрическому соединителю, оборваны. В местах пайки двух проводов к хвостовикам контактных штырей соединителя сохранились хлорвиниловые изоляционные трубки (кембрики). Оптико-визуальный осмотр электрического соединителя после его расстыковки показал, что на изоляторах ответных частей признаков попадания посторонних предметов, а также следов протекания процесса электрохимической коррозии не имеется. Контактные штыри и гнезда деформаций не имеют (рисунок 1.4 б).

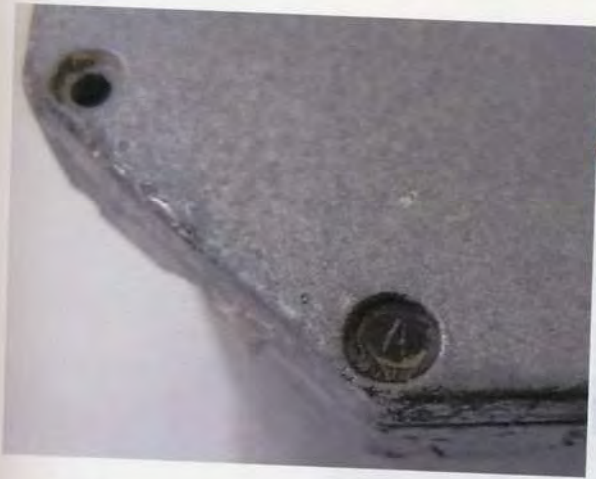
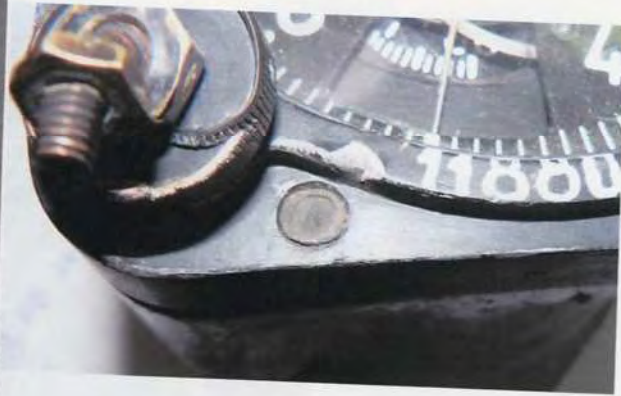
Рисунок 1.3 - Масляные пломбы с литерой «А» на головках винтов крепления: а - задней крышки; б - фланца

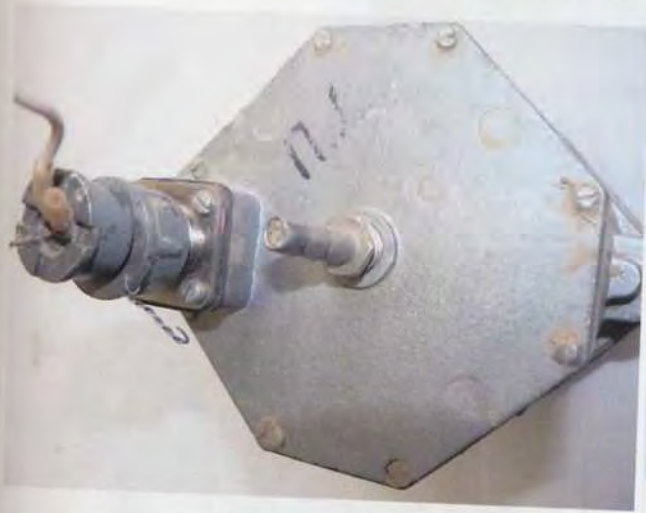
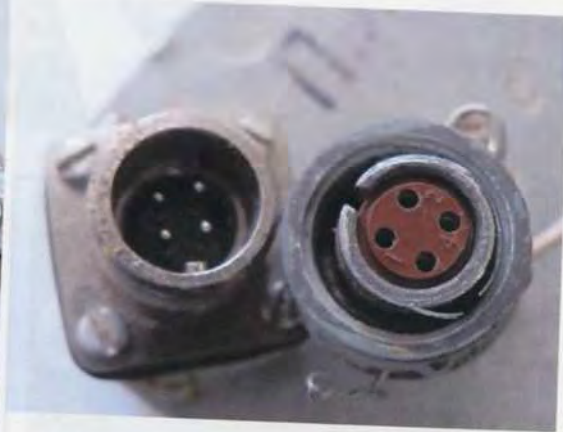
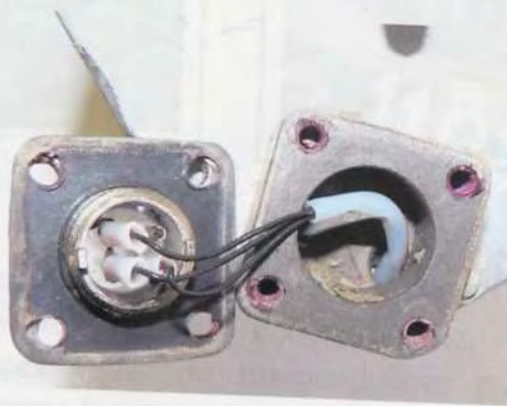
Рисунок 1.4 - Вид электрического соединителя: а - в состоянии поступления высотомера на исследование; б - после расстыковки ответных частей; в - после частичной разборки блочной части

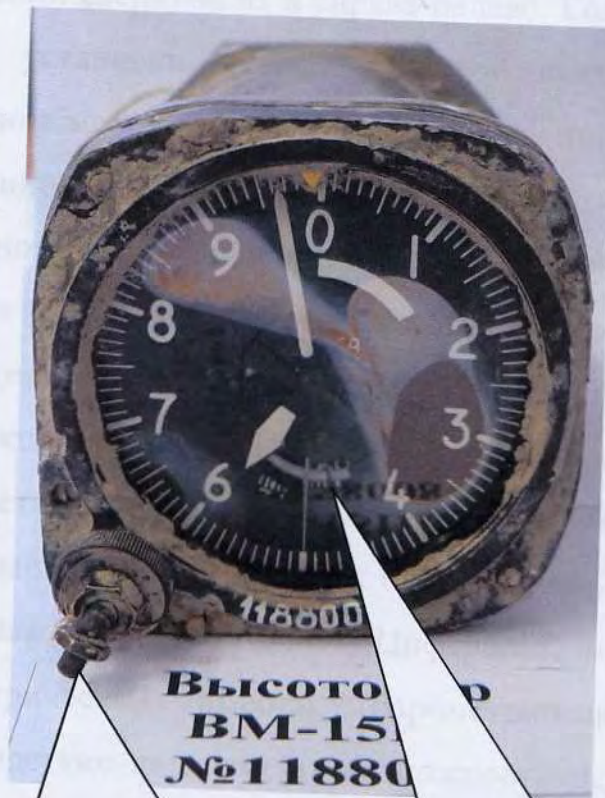
Рисунок 1.5 – Вид лицевой части высотомера BM-15ПБ № 1188008 в состоянии поступления на исследование. На выносках представлены: а - механическое повреждение ручки установки индекса заданной высоты (указано стрелками); б - окно с индексом отсчета барометрического давления и видимая часть барометрической шкалы

неразрушенном состоянии. Ось механизма кремальеры деформирована (загнута) в направлении сверху-вниз и справа-налево. Головка кремальеры отсутствует. Ручка установки индекса заданной высоты сохранилась, находится на штатном месте и имеет механическое повреждение в виде среза, ориентированного в направлении поворота ручки по часовой стрелке (см. рисунок 1.5). Такой характер повреждения может свидетельствовать о возможном проворачивании самой ручки и узла кремальеры в целом в указанном направлении в процессе общего разрушения конструкции самолета. Индекс заданной высоты установлен в районе нулевой отметки циферблата (шкалы барометрической высоты) и находится в подклиненном состоянии. При приложении усилий «от руки» перемещения индекса не происходит. Циферблат, стрелки отсчета показаний барометрической высоты, барометрическая шкала не зафиксированы, вследствие чего имеют возможность перемещаться при приложении к высотомеру незначительных усилий (встряхивание, резкий поворот относительно продольной оси, постукивание по лицевой части). На момент поступления высотомера на исследование элементы индикации занимали следующие положения относительно циферблата:

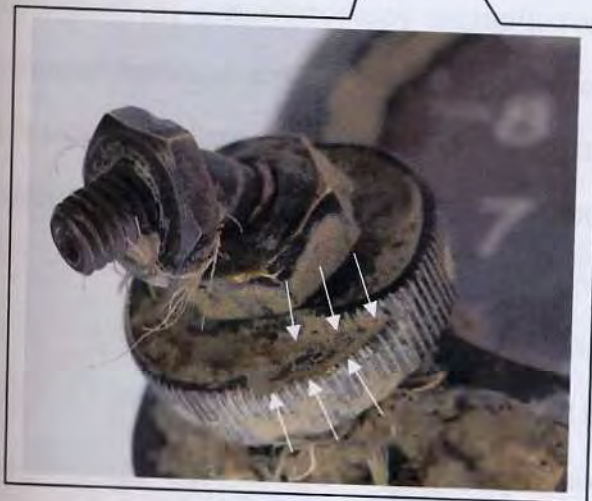
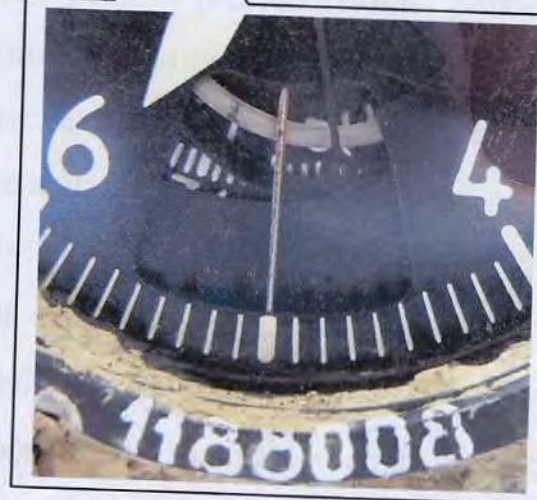
На рисунке 1.5 представлена лицевая часть высотомера в состоянии поступления на исследование. Фланец прибора значительных механических повреждений не имеет. В его нижней части имеется надпись «1188008», нанесенная краской белого цвета. Винты крепления фланца к корпусу прибора затянуты. Головка одного из винтов крепления опломбирована мастичной пломбой с оттиском в виде литеры «А» (рисунок 1.3 б). Защитное стекло сохранилось и находится в

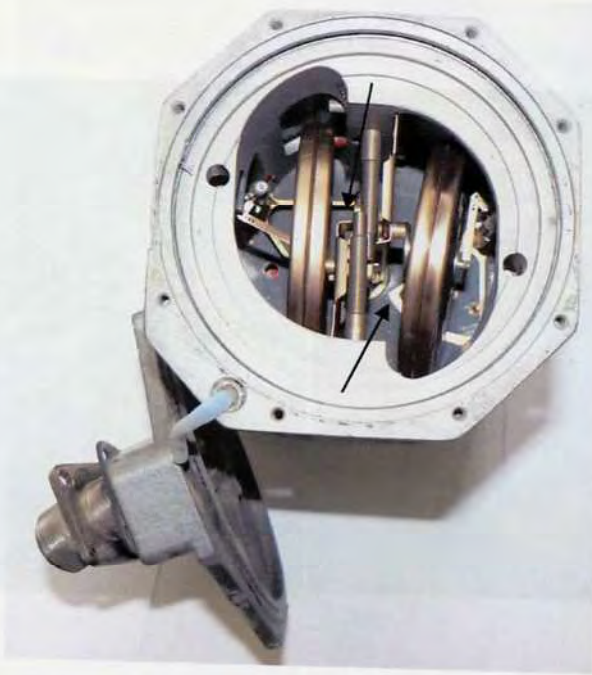
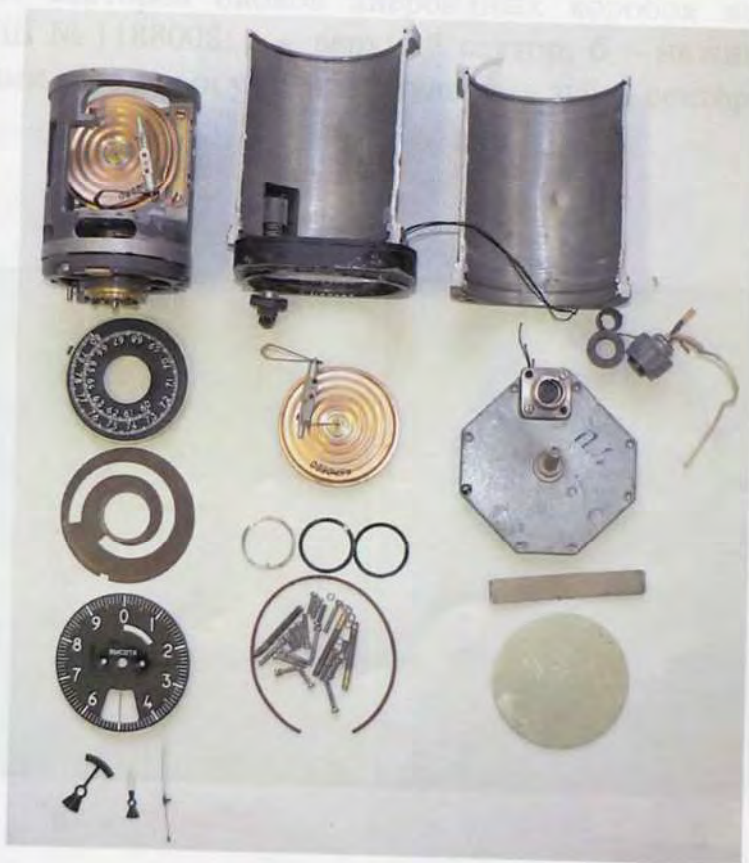
В результате оптико-визуального исследования элементов конструкции механизма высотомера, после его частичного препарирования установлено, что узлы коробок находятся в разрушенном состоянии (рисунок 1.6). Одна из anerоидных коробок (верхняя) сорвана с места своего крепления. Вторая anerоидная коробка (нижняя) закреплена на штатном месте, но имеет деформацию корпуса. Кинематическая связь обоих секторов с центральной трибкой нарушена. Узел мультипликатора и редуктора, собранный в передней части прибора сохранился. Кинематические связи между элементами конструкции узла не нарушены. Разрушение места крепления верхней anerоидной коробки, наиболее вероятно, явилось следствием механического воздействия ударного характера на заднюю часть корпуса высотомера, что подтверждается наличием деформации штуцера «С».

Рисунок 1.6 – Вид узлов anerоидных коробок высотомера VM-15ПБ № 1188008: а – после демонтажа задней крышки (стрелками указаны секторы, вышедшие из зацепления с центральной трибкой); б – после частичного препарирования прибора

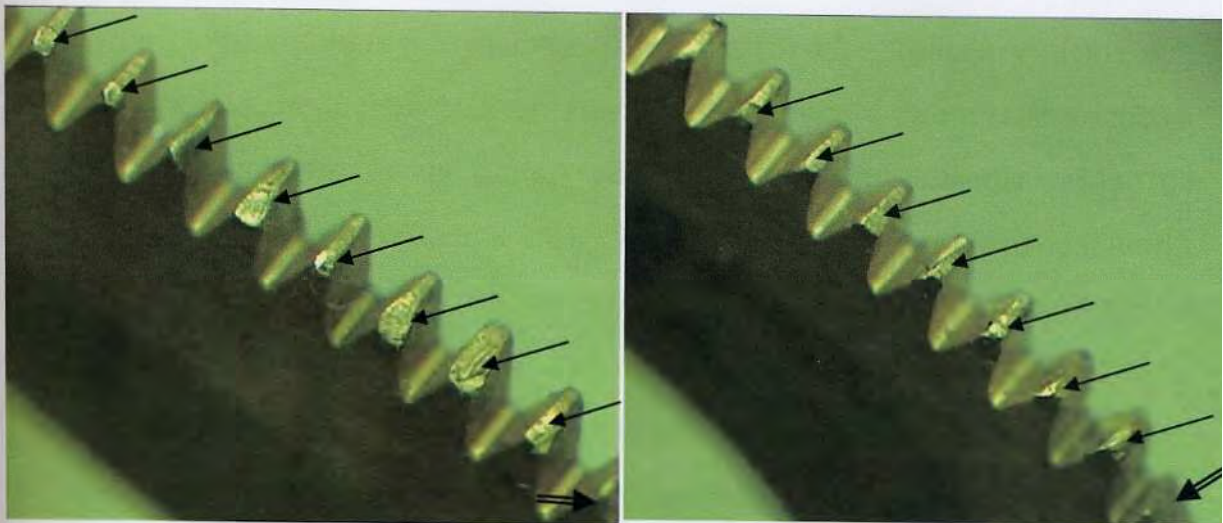
В ходе оптико-визуального исследования секторов установлено, что и верхний и нижний секторы имеют ряд поврежденных зубьев (рисунок 1.7). Причем участки расположения указанных зубьев на секторах аналогичны (на верхнем – первые 7 зубьев, на нижнем – первые 5 зубьев) и соответствуют малым значениям барометрической высоты. Вследствие нарушения кинематической связи обоих секторов с центральной трибкой, произвести выставку механизма высотомера в соответствии с имеющимися на секторах повреждениями и определить точные показания высоты не представляется возможным.

Рисунок 1.7 – Вид поврежденных зубьев (указаны стрелками) зубчатых секторов блоков anerоидных коробок высотомера ВМ-15ПБ № 1188008: а – верхний сектор; б – нижний сектор. Двойными стрелками указаны «нулевые» зубья секторов

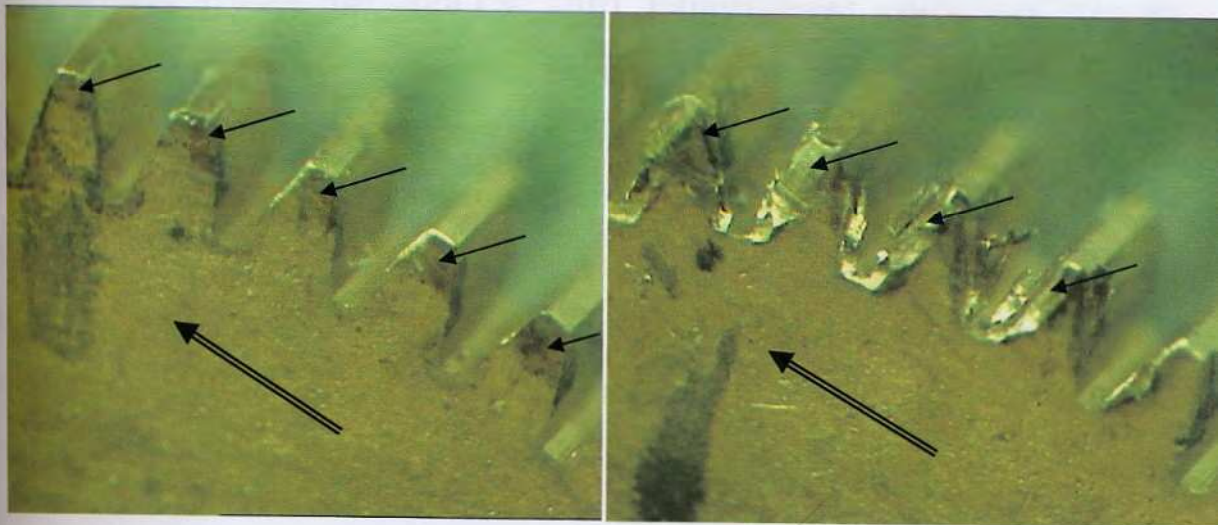
Рисунок 1.8 – Вид зубьев, расположенных на разных участках зубчатого колеса, непосредственно контактирующего с зубчатым колесом, расположенным на одной оси с ручкой кремальеры, и имеющих различную степень повреждений (указаны стрелками): а – первичные повреждения; б – вторичные повреждения. Двойными стрелками указано направление вращения зубчатого колеса

- на различных участках зубчатого колеса (поз. 32) (см. рисунок 1.1), непосредственно контактирующего с зубчатым колесом (поз.35), расположенным на одной оси с ручкой кремальеры, имеются поврежденные зубья (рисунок 1.8). Степень указанных повреждений различна и, в зависимости от участка зубчатого колеса, на котором расположен зуб, изменяется от незначительного повреждения одного зуба в виде риски на его рабочей поверхности до деформации нескольких зубьев, сопровождаемой пластическим оттеснением их материала. По своему направлению изменение степени повреждения зубьев (от более легких к более значительным) соответствует повороту ручки кремальеры по часовой стрелке;

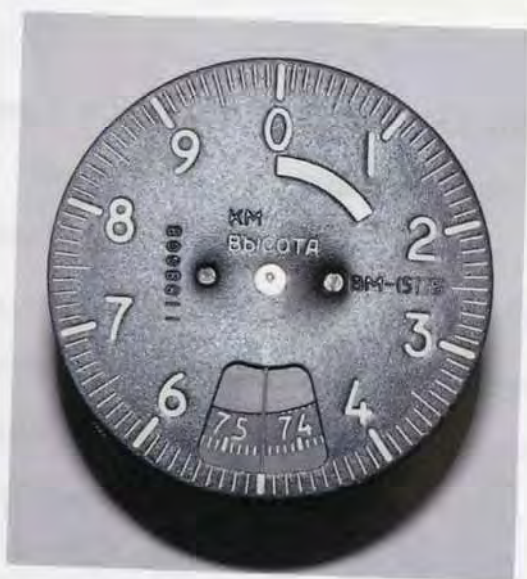
Рисунок 1.11 – Вид циферблата, барометрической шкалы и шторки высотомера BM-15ПБ № 1188008, выставленных в соответствии с выявленными первичными повреждениями зубьев зубчатых колес механизма кремальеры

Определение показаний барометрического давления у земли, имевших место в момент столкновения самолета с препятствием, производилось путем выставки циферблата, барометрической шкалы и шторки исследуемого прибора в соответствии с выявленными первичными повреждениями зубьев зубчатых колес механизма кремальеры. В результате выставки получено значение барометрического давления у земли, составившее  $\approx 745$  мм.рт.ст. (рисунок 1.11).

1. На элементах конструкции высотомера ВМ-15ПБ № 1188008 признаков неисправностей, способных привести к отказу прибора в последнем полете самолета, не имеется. В момент столкновения самолета с препятствием элементами конструкции высотомера зафиксированы показания выставленного барометрического давления у земли, составившие  $\approx 745$  мм.рт.ст.

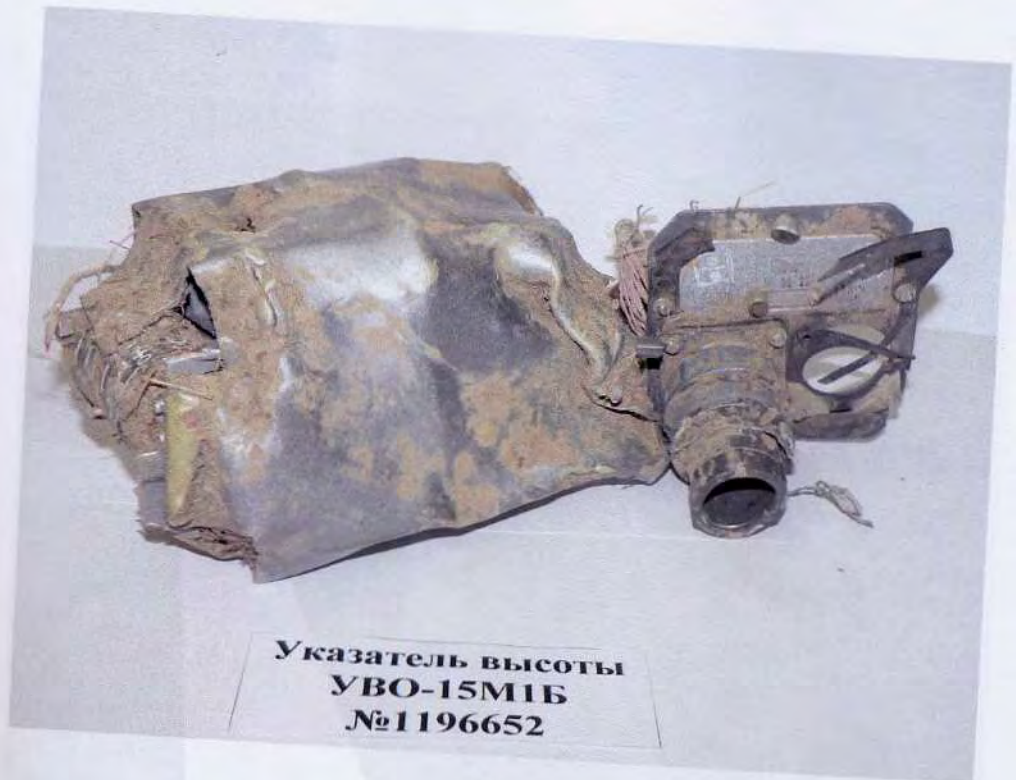
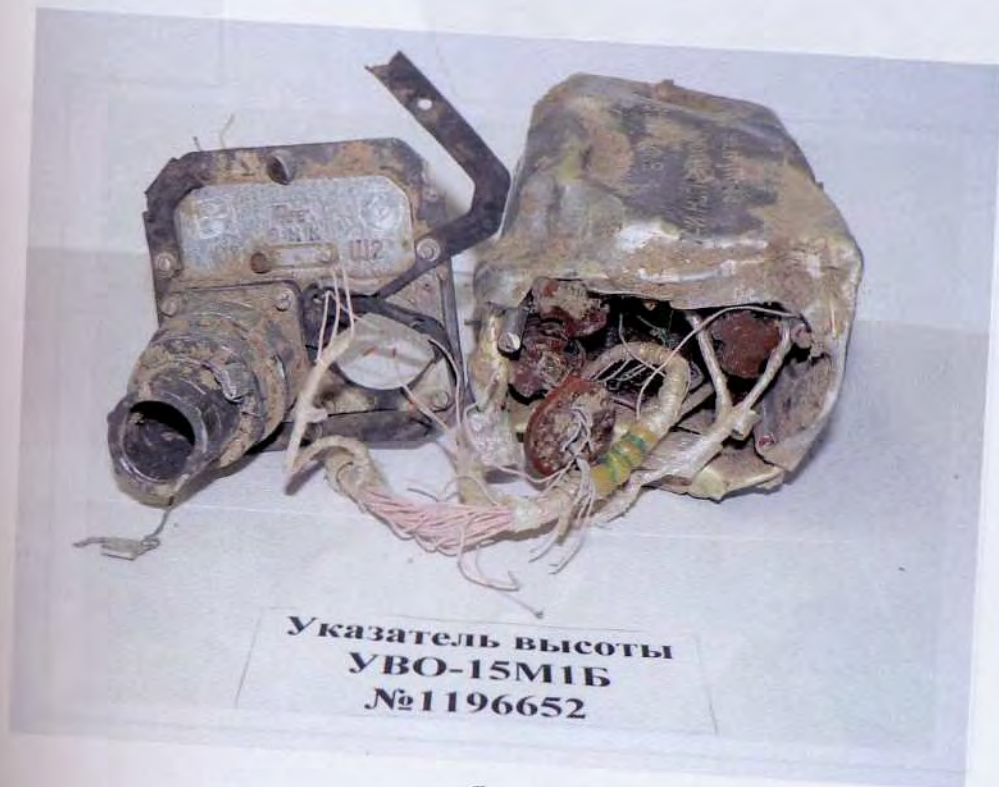
Внешним осмотром установлено, что указатель находится в разрушенном состоянии. Корпус прибора имеет значительные механические повреждения в виде деформаций, разрывов, царапин. Тыльная часть отделена от основного корпуса и соединена с ним монтажными электропроводами. Разъем Ш2 отсутствует (вырван). Разъем Ш1 сохранился, его ответные части состыкованы, накидная гайка затянута, законтрена и опломбирована металлическими пломбами. На одной из сохранившихся металлических пломб имеется клеймо «87 29» (рисунок 1.15). Оптико-визуальный осмотр электрического соединителя после его расстыковки показал, что на изоляторах ответных частей признаков попадания посторонних предметов, а также следов протекания процесса электрохимической коррозии не имеется. Контактные штыри и гнезда деформаций не имеют (рисунок 1.16).

Рисунок 1.14 - Вид указателя высоты УВО-15М1Б № 1196652 в состоянии поступления на исследование: а и б – виды с разных сторон

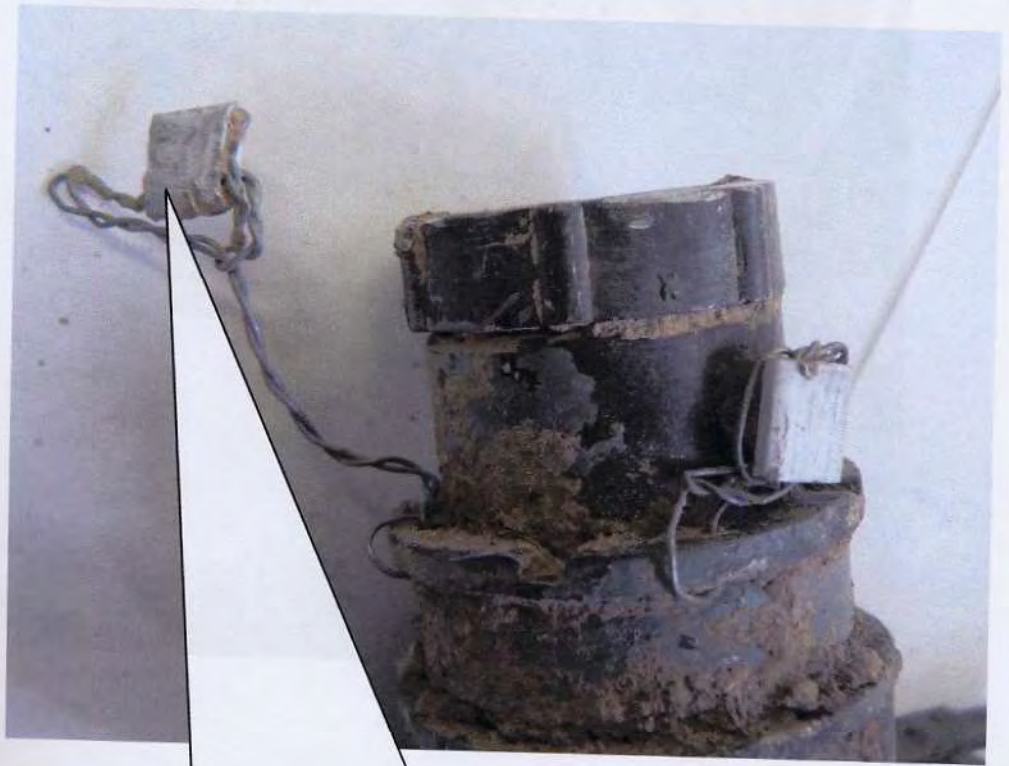
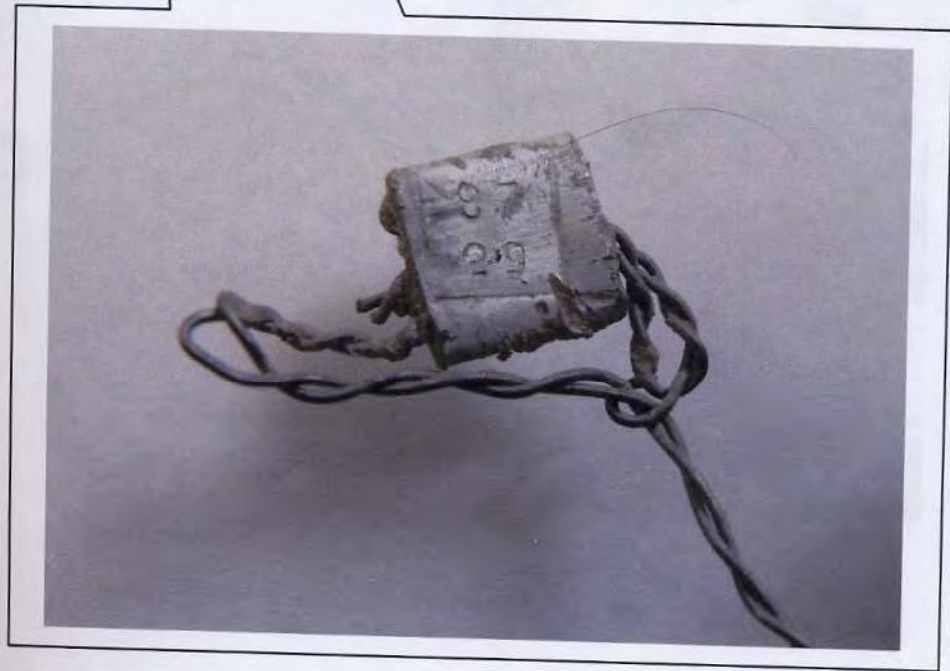
Рисунок 1.15 - Вид штепсельного разъема Ш1, контролки и металлических пломб в состоянии поступления на исследование. На выноске представлена одна из пломб с клеймом
