**TECHNIKA LOTNICZA I JEJ EKSPLOATACJA**

#### 11. Opis uszkodzeń statku powietrznego oraz opinia o jego dalszym wykorzystaniu

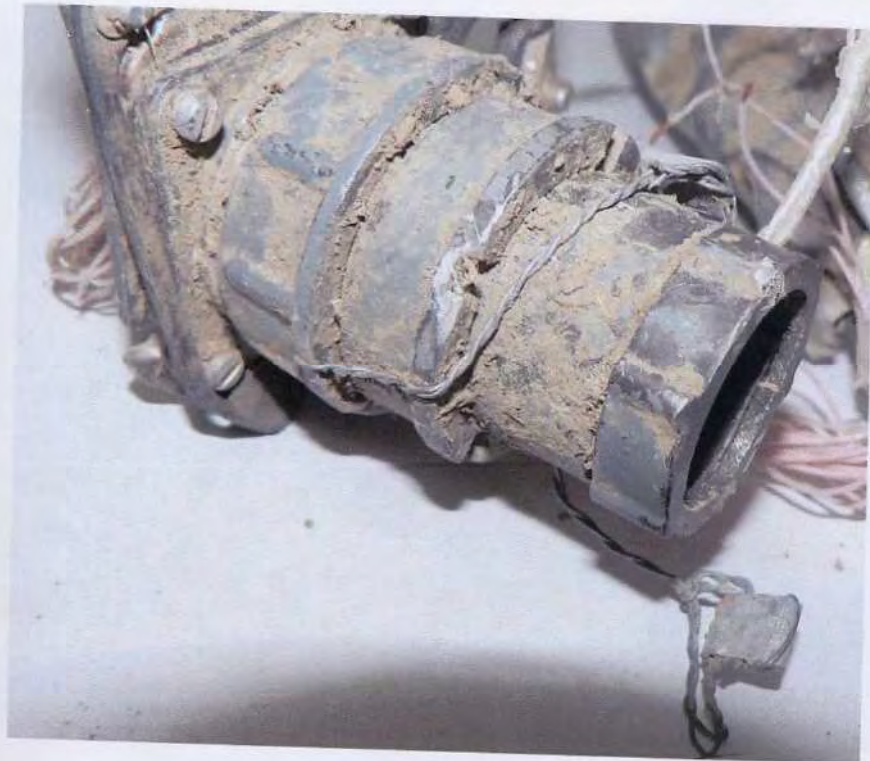
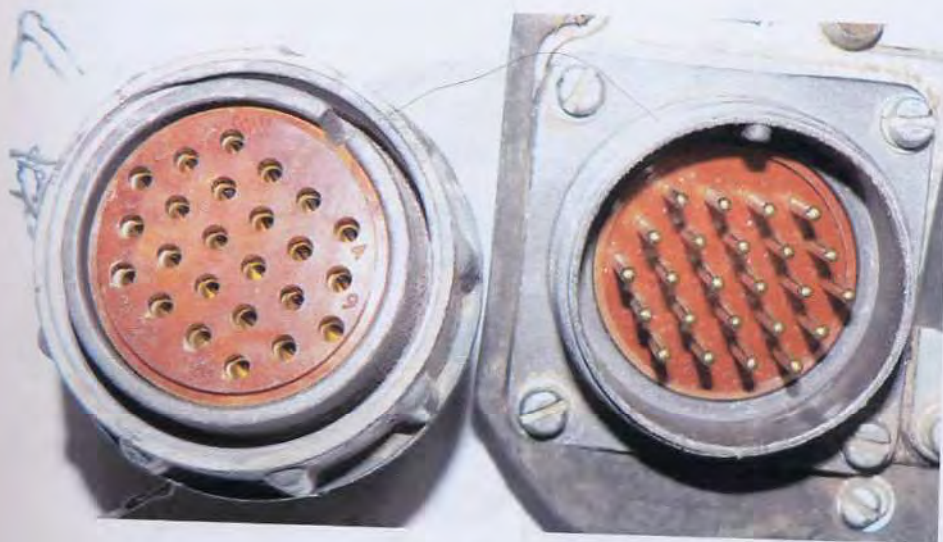
Внешним осмотром установлено, что указатель находится в разрушенном состоянии. Корпус прибора имеет значительные механические повреждения в виде деформаций, разрывов, царапин. Тыльная часть отделена от основного корпуса и соединена с ним монтажными электропроводами. Разъем Ш2 отсутствует (вырван). Разъем Ш1 сохранился, его ответные части состыкованы, накидная гайка затянута, законтрена и опломбирована металлическими пломбами. На одной из сохранившихся металлических пломб имеется клеймо «87 29» (рисунок 1.15). Оптико-визуальный осмотр электрического соединителя после его расстыковки показал, что на изоляторах ответных частей признаков попадания посторонних предметов, а также следов протекания процесса электрохимической коррозии не имеется. Контактные штыри и гнезда деформаций не имеют (рисунок 1.16).

Рисунок 1.16 – Вид штепсельного разъема Ш1 указателя высоты УВО-15М1Б № 1196652 в состоянии поступления на исследование (а) и после расстыковки ответных частей (б)

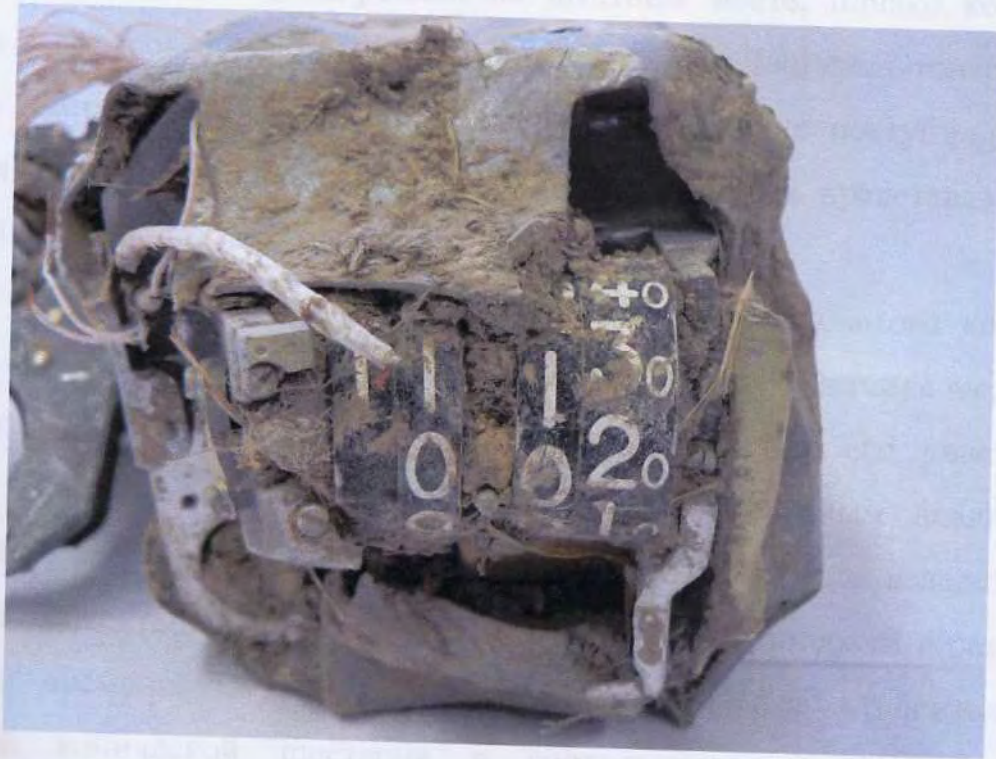
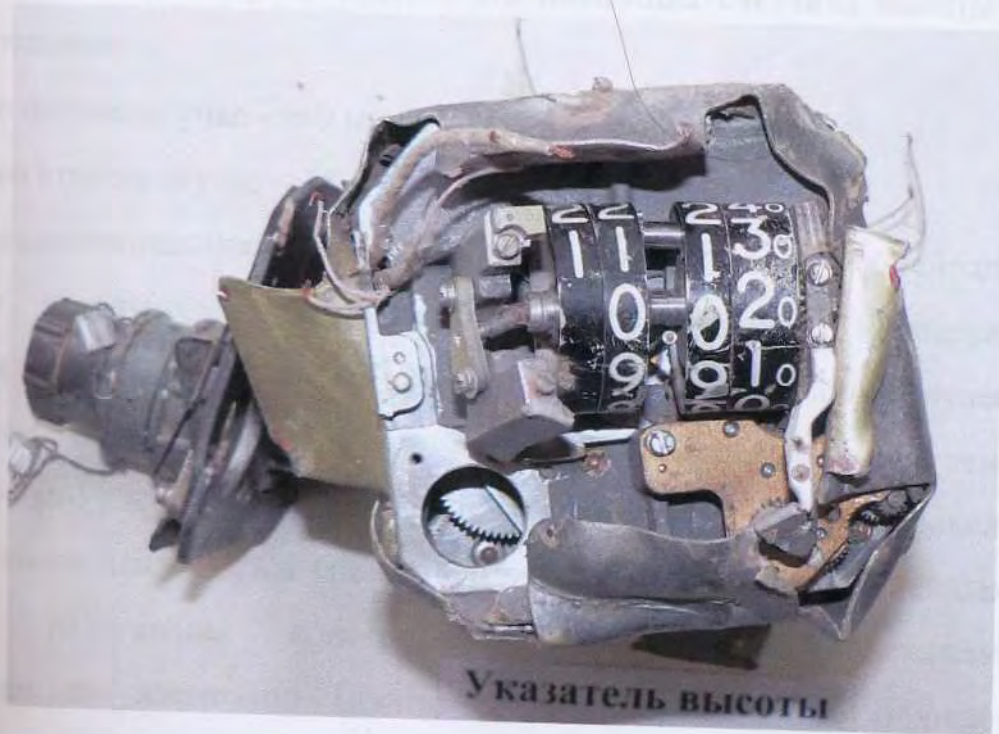
Лицевая часть прибора разрушена (рисунок 1.17). Защитное стекло, стрелка с циферблатом, счетчик  $P_3$ , ручка ввода  $P_3$  отсутствуют. Счетчик высоты отсчетного устройства сохранился и зафиксировал показания относительной высоты 15...18 м. Механизм канала  $P_3$  разрушен. Целостность внутренних узлов и элементов электрической схемы указателя нарушена. На сохранившихся фрагментах внутренних узлов и элементов имеются значительные многочисленные механические повреждения в виде вмятин, трещин, царапин, нарушения лакокрасочного покрытия. Прецизионные потенциометры П1-П4 и П6 закреплены на штатных местах. Корпуса всех вышеназванных потенциометров разрушены в районе передних фланцев. Фрагмент передней части

Рисунок 1.17 - Вид лицевой части указателя высоты УВО-15М1Б № 1196652: а - в состоянии поступления на исследование; б - после очистки от грунта

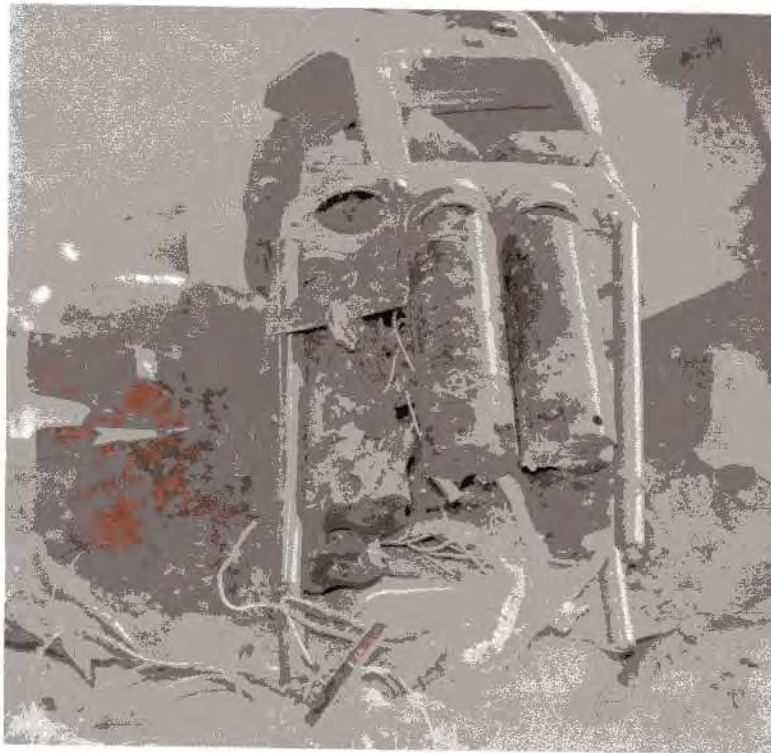
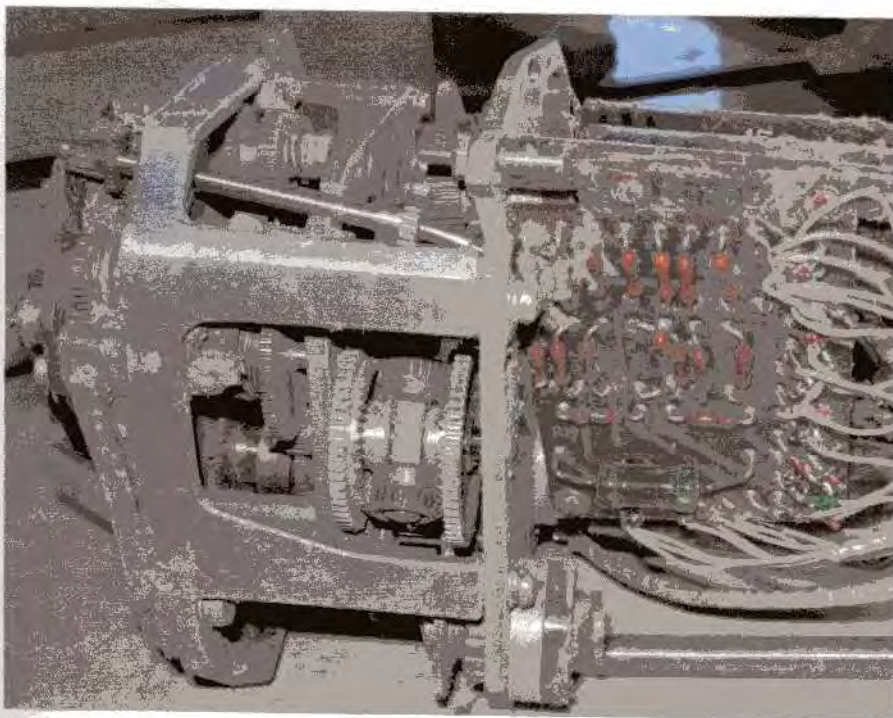
потенциометра П5 также закреплен на штатном месте, однако корпус элемента с ротором и съемным узлом отсутствуют. Двигатель-генератор сорван с места своего крепления и на исследование не поступил. Вид указателя высоты после его частичного препарирования представлен на рисунке 1.18.

Рисунок 1.18 - Вид указателя высоты УВО-15М1Б № 1196652 после его частичного препарирования: а и б – виды с разных сторон

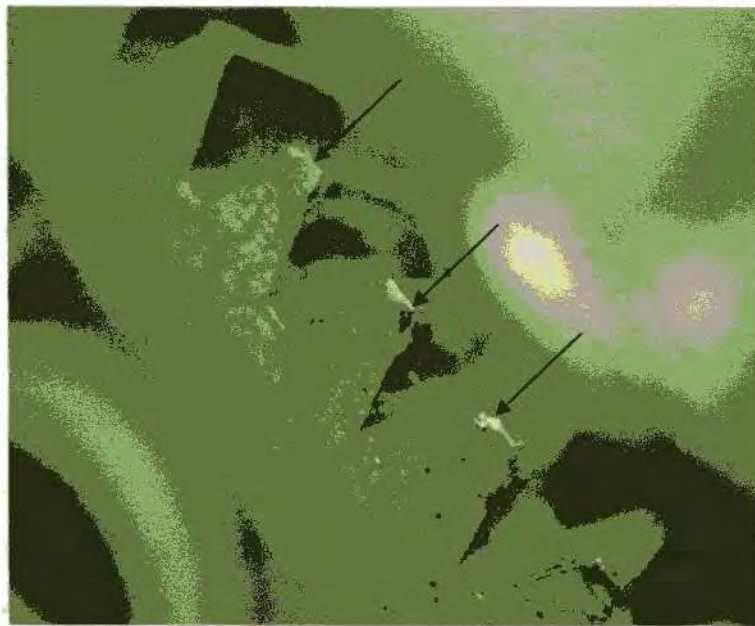
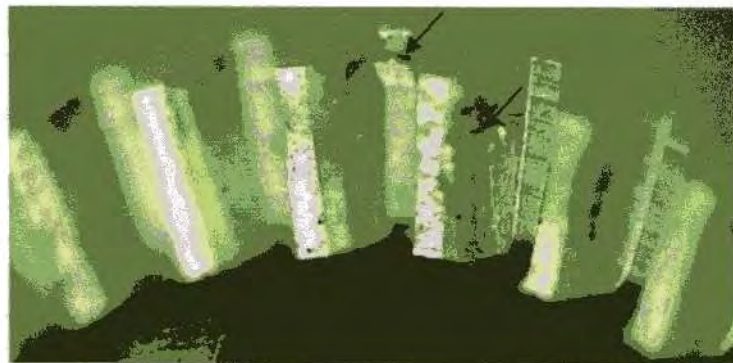
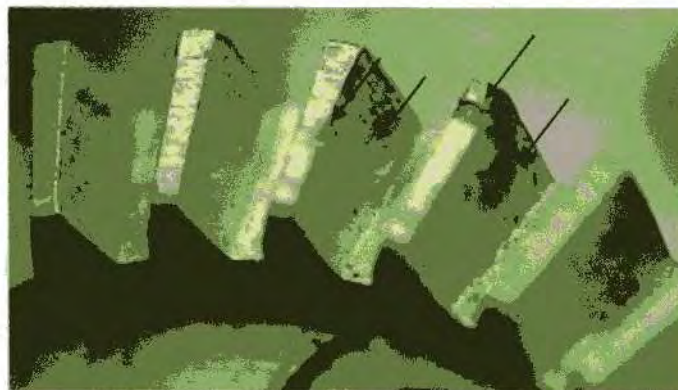
В результате оптико-визуального исследования зубчатого колеса барабана младшего разряда (индикация десятков метров) счетчика высоты отсчетного устройства установлено, что на различных его участках имеются поврежденные зубья (рисунок 1.19). Проведенным анализом установлено, что образование повреждений зубьев произошло вследствие взаимного контактирования с приводной конической шестерней в разные интервалы времени. Путем выставки зубчатого колеса относительно приводной конической шестерни в соответствии с выявленными повреждениями зубьев установлено, что показания счетчика высоты при этом составляют:

Последовательность образования повреждений обусловлена, наиболее вероятно, последовательностью разрушения конструкции указателя высоты. Образование повреждений, соответствующих нулевым показаниям высоты произошло в момент столкновения самолета с земной поверхностью, т.к. фактическая высота при этом (при условии правильно выставленного давления на уровне земли) равна нулю. В дальнейшем, в процессе разрушения конструкции указателя, сопровождаемого отделением ее элементов (двигателя-генератора), могло произойти проворачивание зубчатых колес редуктора, и, как следствие, барабана младшего разряда счетчика высоты отсчетного устройства, с последующей фиксацией показаний 15...18 м и образованием повреждений на зубчатом колесе.

Рисунок 1.19 - Вид поврежденных зубьев, расположенных на разных участках зубчатого колеса барабана младшего разряда счетчика высоты отсчетного устройства указателя высоты УВО-15М1Б № 1196652: А – повреждения соответствующие показаниям  $\approx 0$  м; Б – повреждения соответствующие показаниям 15...18 м; а и б – виды поврежденных зубьев с разных сторон

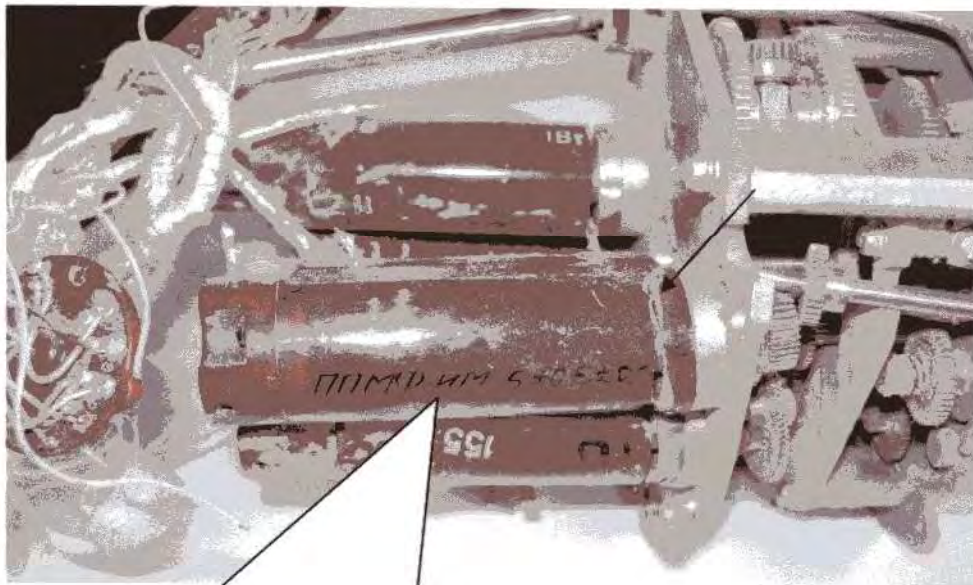
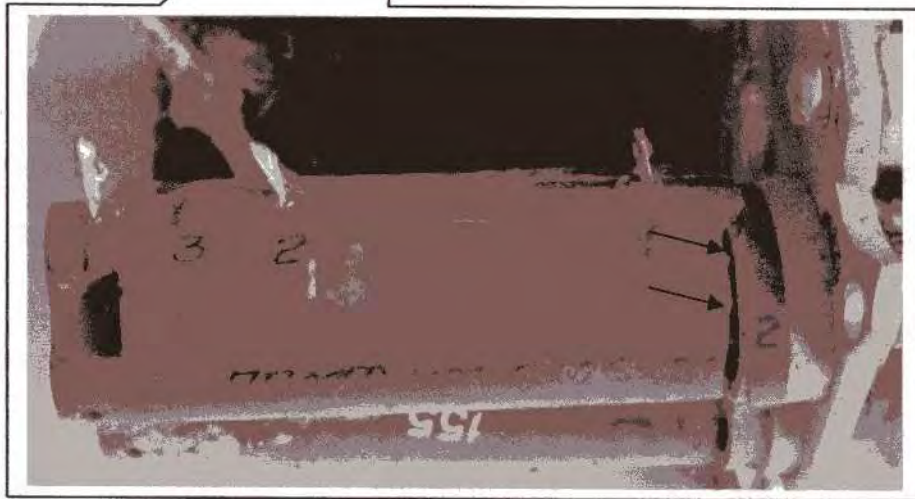
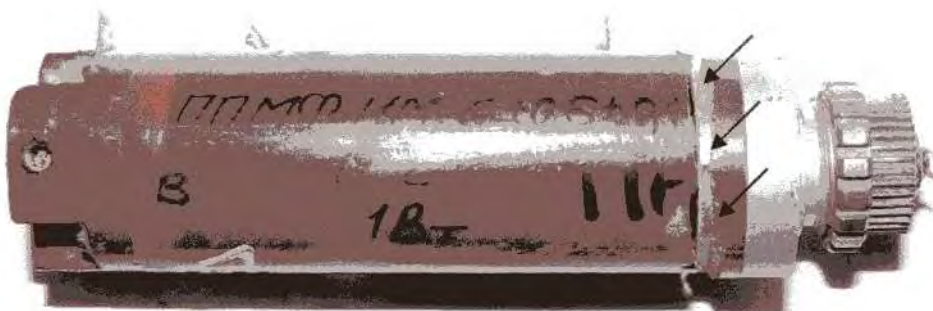
На рисунке 1.20 представлен прецизионный потенциометр ППМФ-ИМ-5±0,5±0,1-2 (поз.П6) в состоянии поступления на исследование, а также после его демонтажа из прибора.

Из представленных в таблице 1.1 результатов видно, что при устранении смещения частей корпуса исследуемого потенциометра его полное электрическое сопротивление и сопротивления обоих его плеч изменяются незначительно. Это свидетельствует о целостности обмотки потенциометра, а также о надежном контакте щетки с обмоткой.

Рисунок 1.20 – Вид прецизионного потенциометра ППМФ-ИМ-5±0,5±0,1-2 (поз.П6) в состоянии поступления на исследование (а), и после его демонтажа из прибора (б). Стрелками указано место разрушения корпуса потенциометра

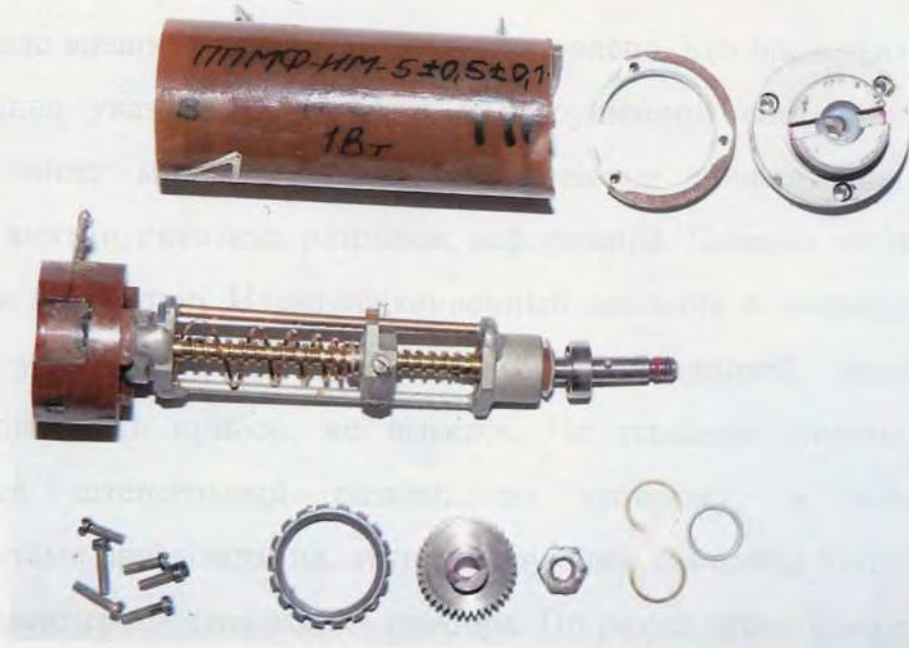
Рисунок 1.21 – Вид потенциометра ППМФ-ИМ-5±0,5±0,1-2 после его частичной разборки

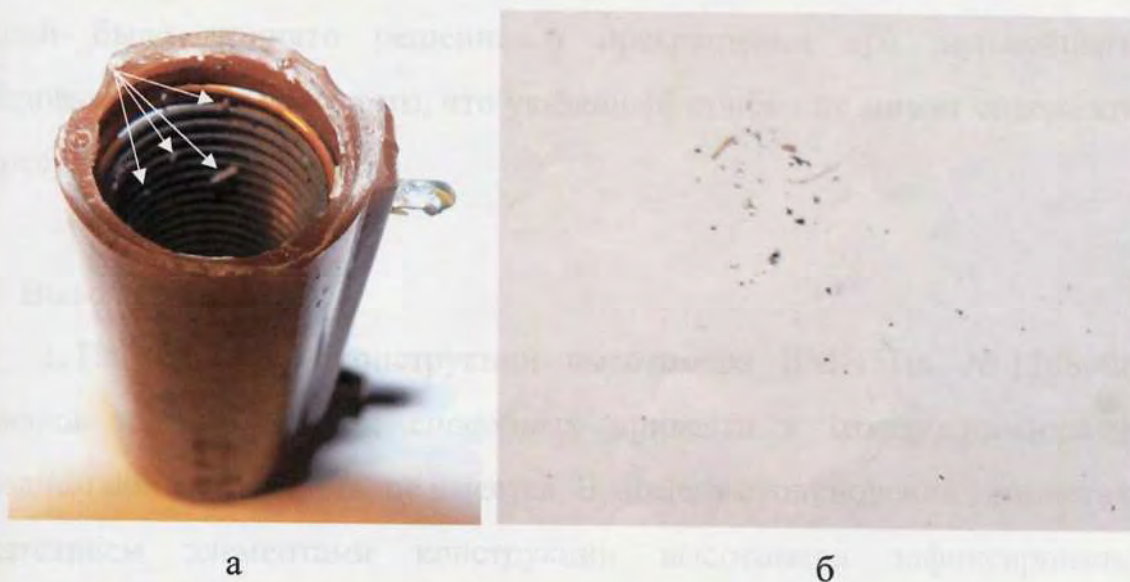
(рисунок 1.21). Оптико-визуальным исследованием установлено, что внутри корпуса потенциометра, на участке, близлежащем месту разрушения корпуса, на поверхности статорной обмотки присутствуют посторонние частицы (рисунок 1.22), как металлической, так и неметаллической природы (определено при помощи магнита), и следы грунта. Наиболее вероятно попадание посторонних частиц внутрь корпуса потенциометра произошло после его разрушения, в процессе общего разрушения конструкции указателя высоты. Сама обмотка механических повреждений, разломачивания, следов износа не имеет. Проверка величины полного электрического сопротивления ( $R_{1-2}$ ) после удаления с обмотки посторонних частиц (при демонтированном роторе потенциометра) показала, что она составляет  $\approx 5000$  Ом, т.е. соответствует требованиям технических условий.

Рисунок 1.22 – Посторонние частицы (указаны стрелками) на обмотке потенциометра ППМФ-ИМ-5±0,5±0,1-2, обнаруженные при его частичной разборке (а) и после их извлечения (б)

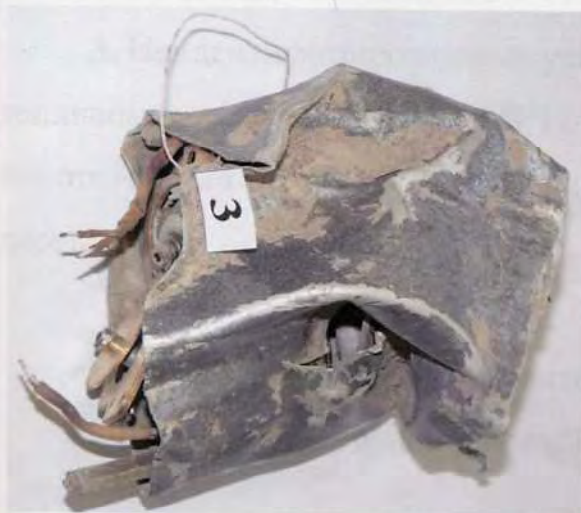
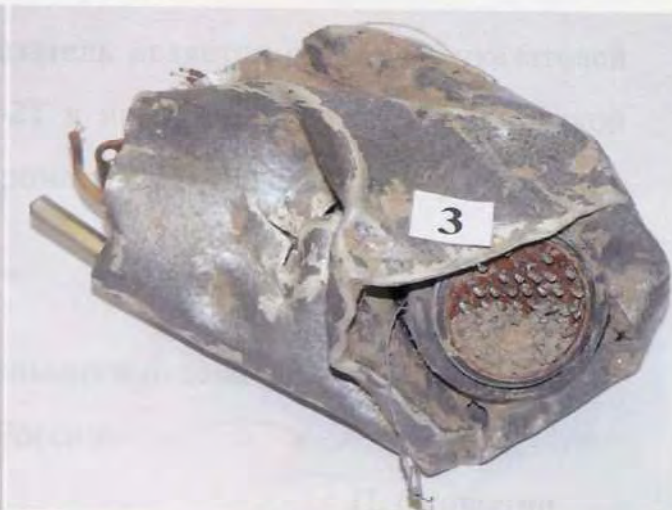
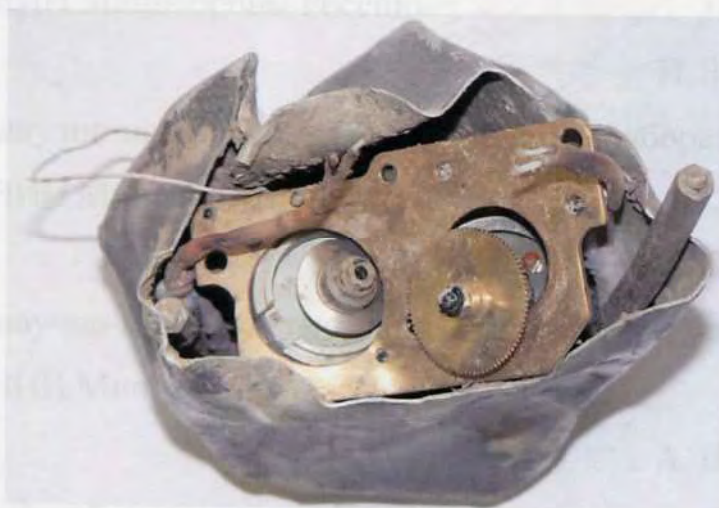
В ходе внешнего осмотра было установлено, что представленный на исследование указатель находится в разрушенном состоянии. Корпус прибора имеет многочисленные механические повреждения в виде глубоких вмятин, сквозных разрывов, деформаций. Лицевая часть прибора разрушена полностью. Идентификационный шильдик с наименованием и номером указателя отсутствует. Каких-либо надписей, позволяющих идентифицировать прибор, не имеется. На тыльной стороне корпуса сохранился штепсельный разъем, по которому, в дальнейшем, специалистами авиакомпания, эксплуатирующей самолеты типа Ту-154М, была выполнена идентификация прибора. По результатам идентификации было сделано заключение о том, что представленный на исследование прибор является одним из указателей топливомера СУИТ4-1Т или МРТ1-2Т, и не относится к группе аэрометрических приборов самолета.

Рисунок 1.23 - Вид указателя топливомера в состоянии поступления на исследование: а-в – виды с разных сторон

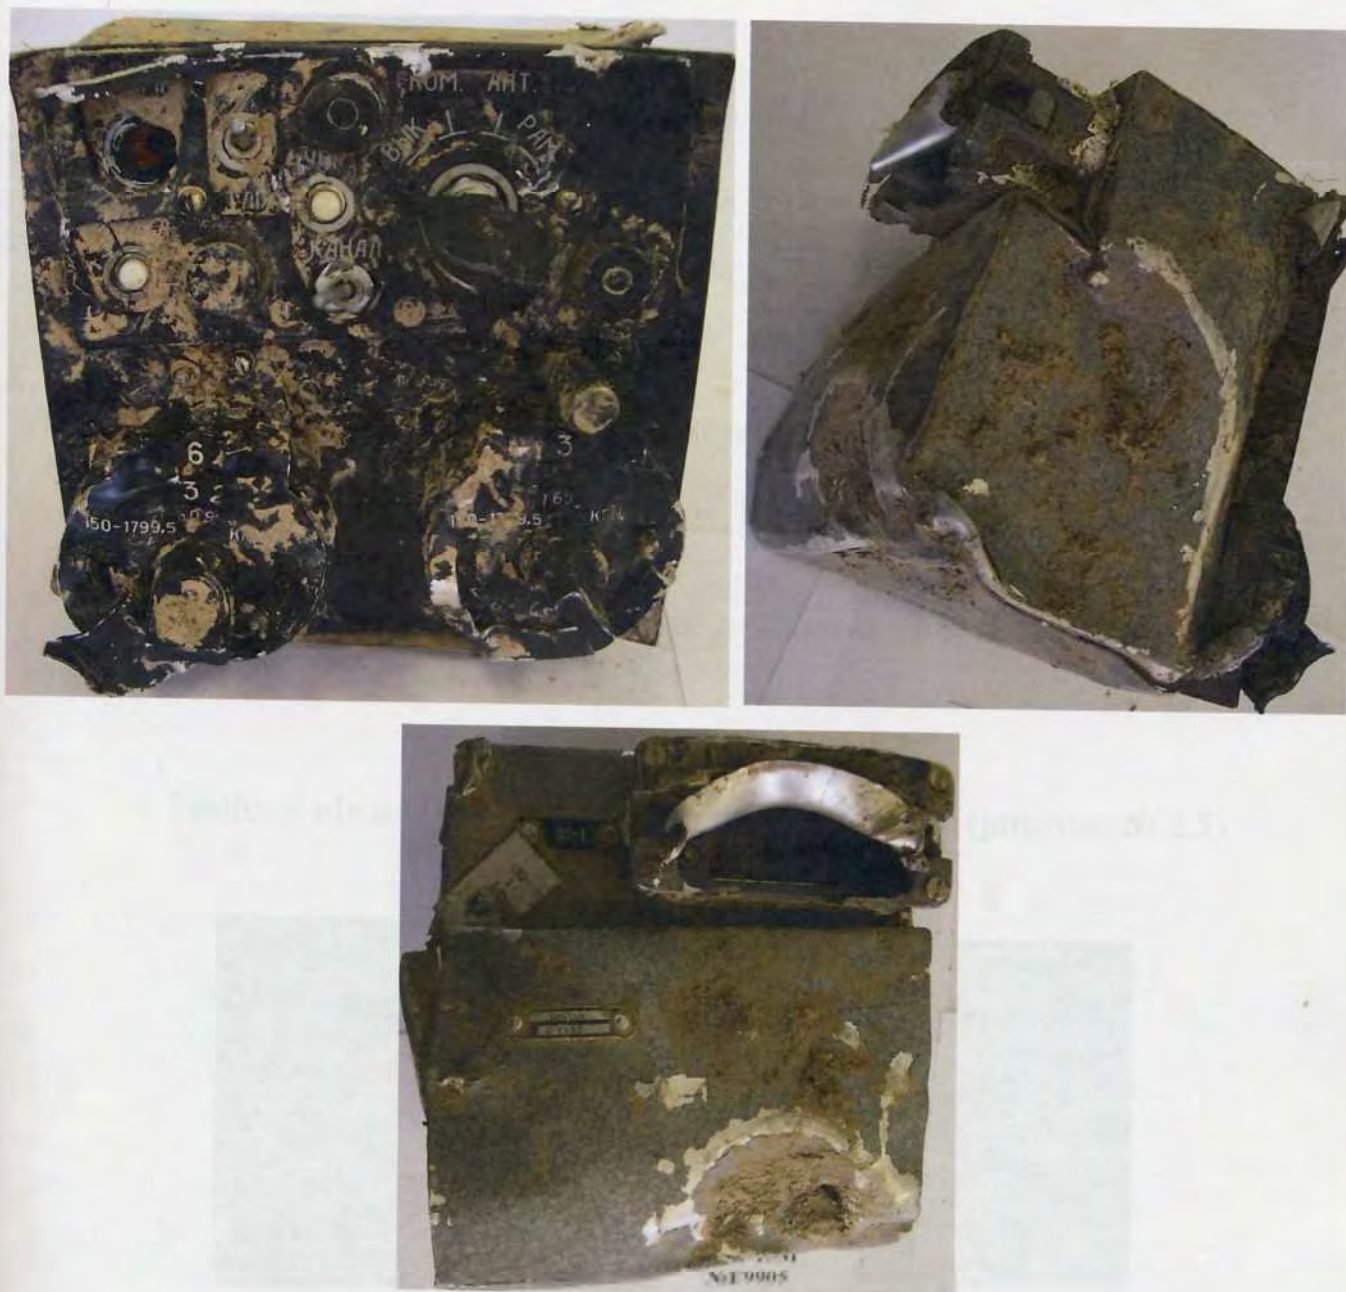
Поступивший на исследование ПУ АРК-15М имеет значительные механические повреждения и загрязнения. Корпус пульта сильно деформирован, в связи с этим проведение каких-либо проверок на работоспособность не представляется возможным.

Рисунок 2.1 - Внешний вид ПУ АРК-15М в момент поступления на исследование

6. Наборные устройства «I» (левое) и «II» (правое) каналов имеют следы механического воздействия. Кожухи электромеханических узлов наборных устройства деформированы (рисунок № 2.1).

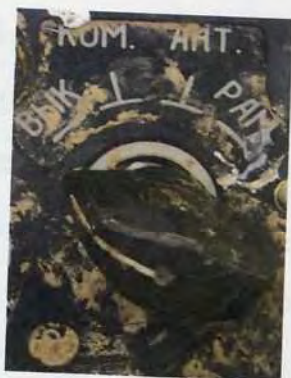
1. Переключатель рода работы с положениями: «ВЫКЛ», «КОМПАС», «АНТЕННА», «РАМКА» деформирован вследствие воздействия на него нагрузки ударного типа в направлении сверху вниз и справа налево (↙) и находится в положении «ВЫКЛ» (рисунок № 2.2).

Рисунок № 2.2 – Вид переключателя  
рода работ на ПУ

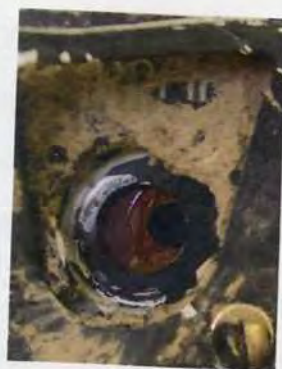
2. Потенциометр «ГРОМКОСТЬ» отсутствует. Внешний вид посадочного места потенциометра (рисунок № 2.3) свидетельствует о воздействии на него нагрузки ударного типа в направлении сверху вниз и справа налево, вследствие чего потенциометр был вырван с посадочного места.

Рисунок № 2.3 - Вид посадочного  
места потенциометра

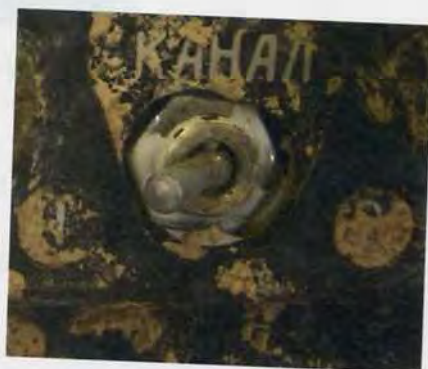
4. Тумблер «I» и «II» «КАНАЛЫ» в положении «I». (рисунок № 2.5)

Рисунок № 2.5 – Вид тумблера «I» и  
«II» «КАНАЛЫ»

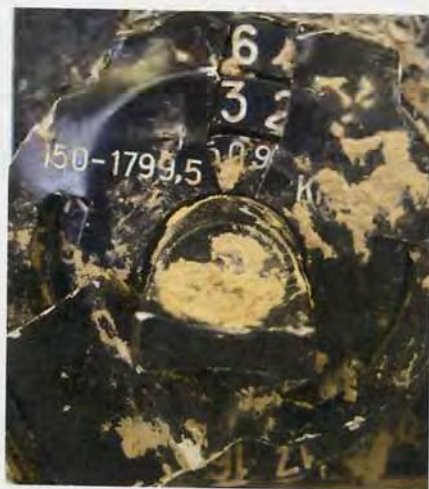
На левом наборном устройстве (рисунок № 2.6) ручка «сотен килогерц» повернута таким образом, что в вырезе окна оси «сотен кГц» находится цифра «6».

Ручка «десятков килогерц» повернута таким образом, что в вырезе окна оси «десятков кГц» находится цифра «3».

Ручка «единиц килогерц» повернута таким образом, что в вырезе окна оси «единиц кГц» находится цифра «0».

Рисунок № 2.6 – Вид наборного устройства «I» (левое)

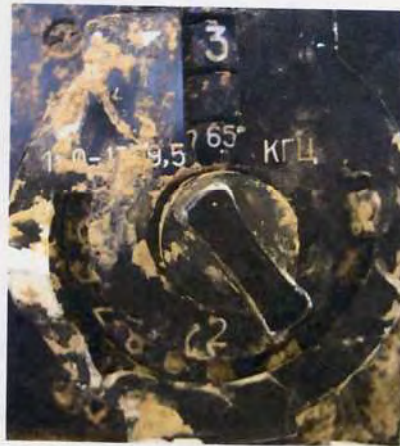
На правом наборном (рисунок № 2.7) устройстве ручка сотен килогерц повернута таким образом, что в вырезе окна оси «сотен кГц» находится цифра «3».

В вырезе окна оси «десятков кГц» визуально не определяется положение оси «десятков кГц». Ручка «единиц килогерц» повернута таким образом, что в вырезе окна оси «единиц кГц» находится цифра «6,5».

Рисунок № 2.7 – Вид наборного устройства «II» (правое)

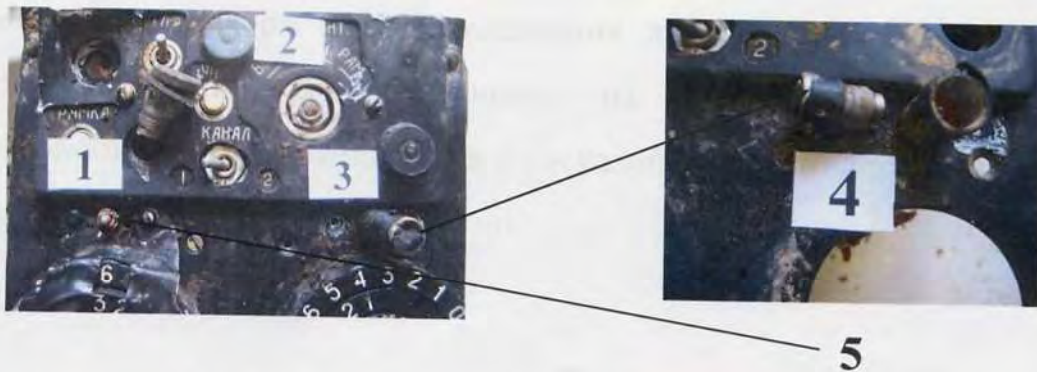
Рисунок № 2.8 – Расположение ламп подсвета индикации на ПУ

На ПУ имеются 4 из 5 лампы накаливания подсвета ПУ. Под номерами №1, №2, №3 лампы накаливания подсвета пульта управления. Под номерами № 4 и № 5 лампы накаливания подсвета наборных устройств и индикации переключения каналов «I» или «II». Лампа накаливания подсвета № 5 на «I» (левом наборном) устройстве отсутствует (сорвана у основания) в результате воздействия ударной нагрузки.

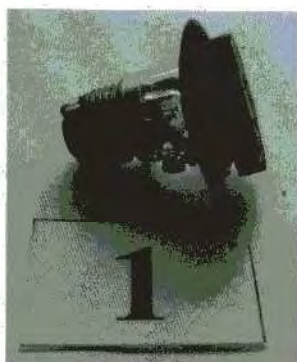
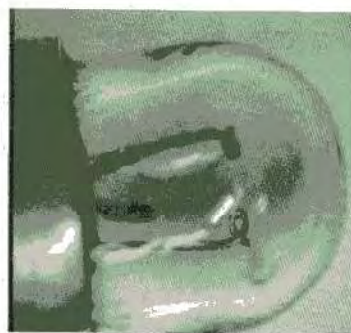
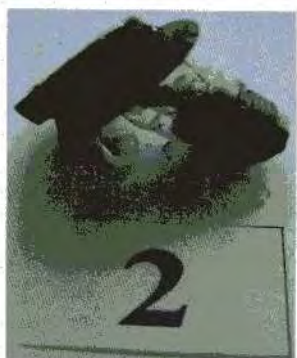
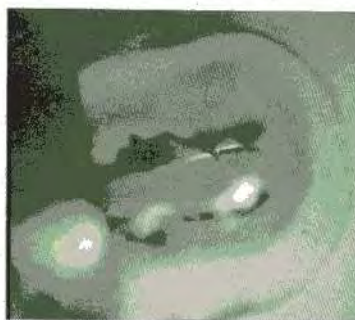
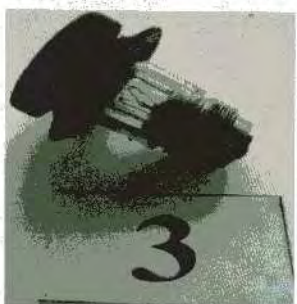
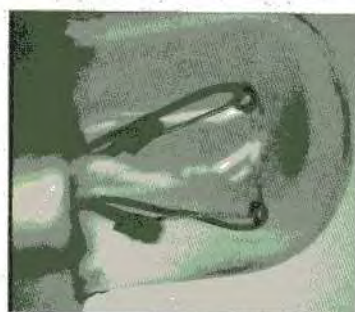
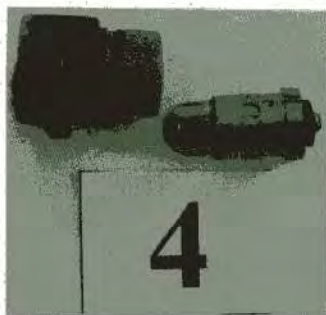
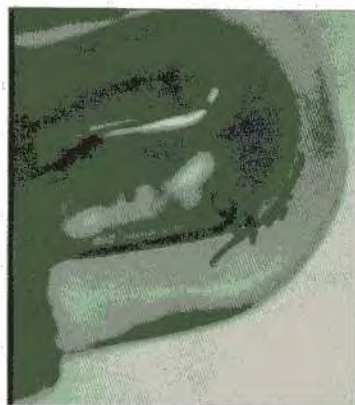
Рисунок № 2.9 – Внешний вид ламп накаливания (№1, №2, №3, №4) и их нитей накаливания

Внешний вид поступивших на исследование ламп № 1, 2, 3, 4 и их нитей накаливания представлен на рисунке № 2.9.

Оптико-визуальный анализ состояния нитей накаливания ламп подсвета индикации на ПУ показал, что изменений геометрических форм и размеров они не имеют, и, следовательно, в момент столкновения самолета с препятствием нити накаливания находились в обесточенном состоянии (не горели) (рисунок 2.9).

3. Разрушение нитей накаливания ламп подсвета ПУ АРК-15М характерно для их обесточенного состояния.

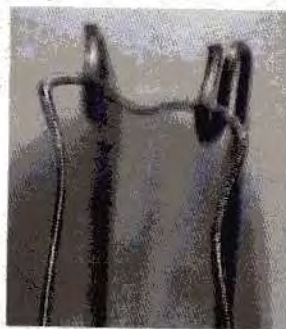
Рисунок № 2.10 - Вид нитей накаливания вакуумных ламп типа СМ-28, имеющих признаки включенного (а) и обесточенного (б) состояния

На рисунке 2.10, в качестве примера, показаны нити накаливания вакуумных ламп типа СМ-28, имеющие признаки включенного и обесточенного состояния в момент воздействия ударной нагрузки.

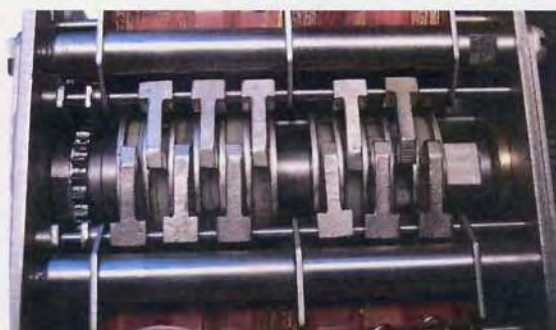
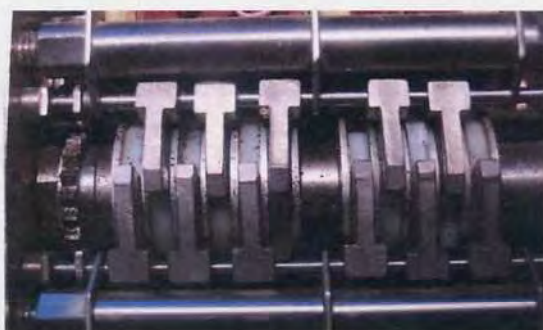
Рисунок 2.11 – Реконструкция контактной группы «сотен кГц» наборного устройства пульта аналога по контактной группе исследуемого наборного устройства аналога (а) и аварийного (б)

Результат реконструкции радиочастоты настройки левого наборного устройства представлен на рисунках 2.11-2.13.

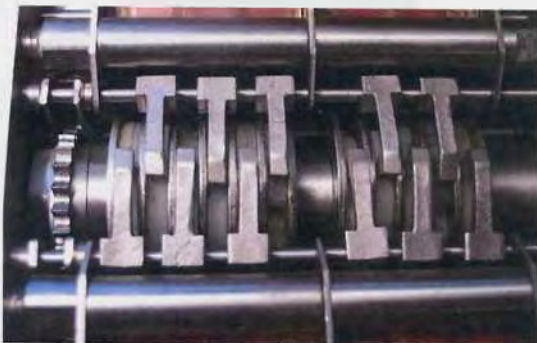
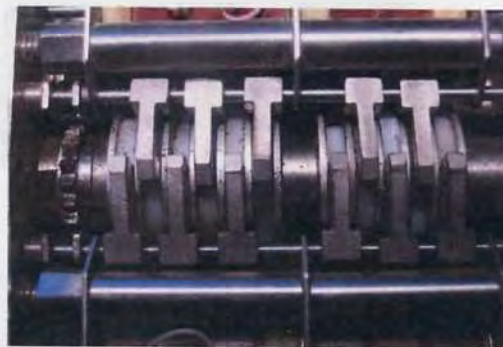
Рисунок 2.14 – Реконструкция контактной группы «сотен кГц» правого наборного устройства пульта аналога по контактной группе исследуемого наборного устройства аналога (а) и аварийного (б)

Результат реконструкции радиочастоты настройки правого наборного устройства представлен на рисунках 2.14 - 2.16.

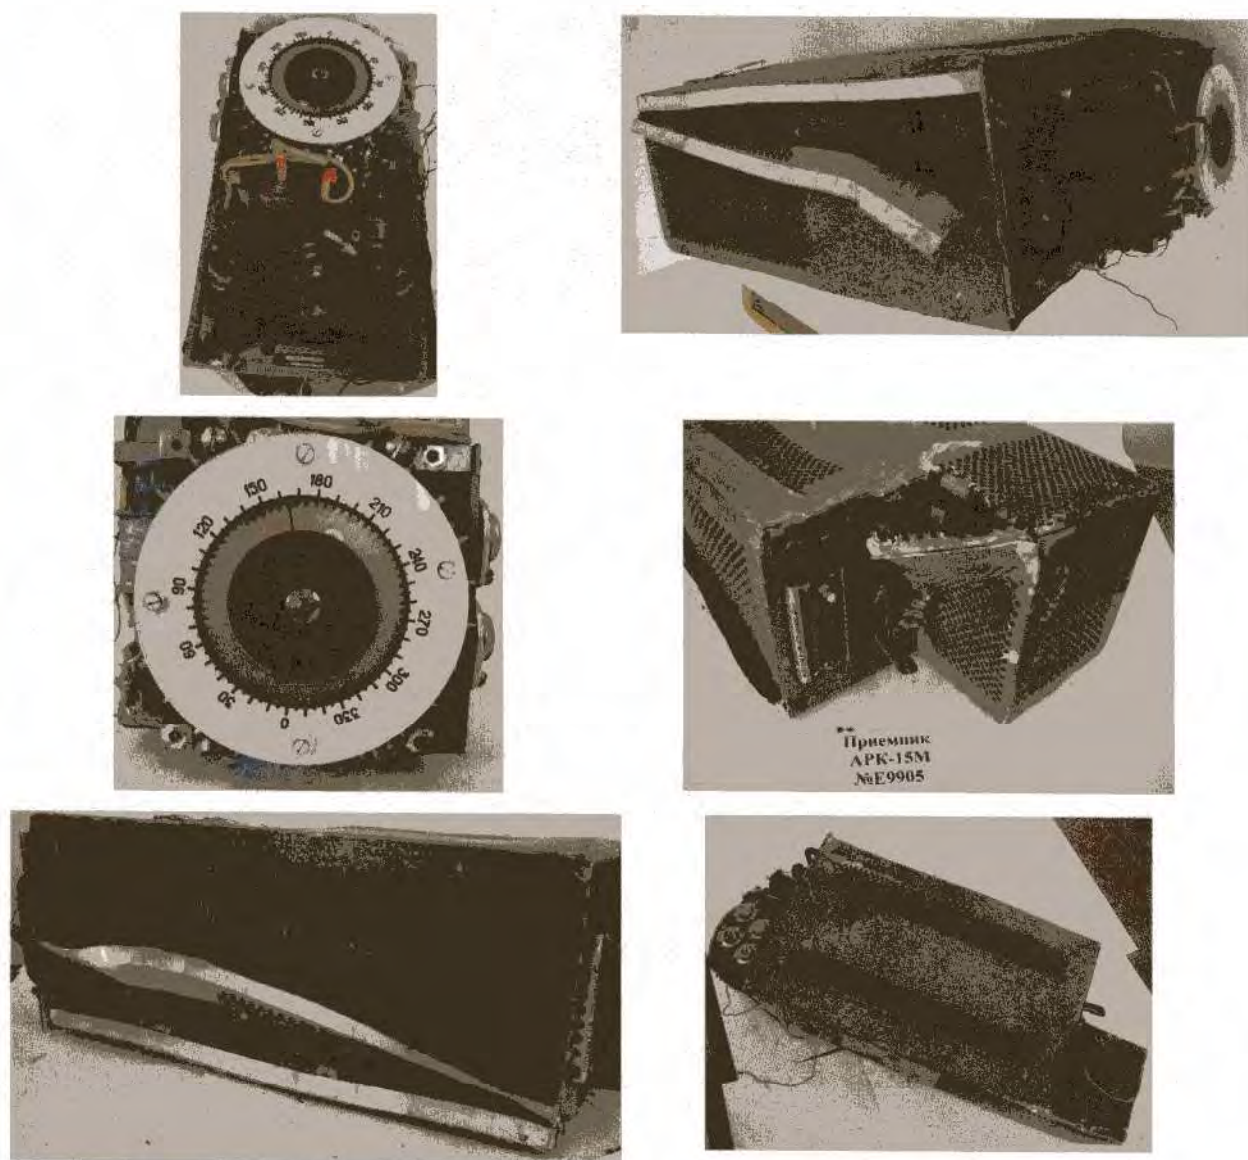
Рисунок № 2.19 - Внешний вид ПРМ АРК-15М № Е 9905 в момент поступления на исследование

Поступивший на исследование ПРМ АРК-15М № Е 9905 имеет механические повреждения. Корпус ПРМ деформирован, в связи с этим проведение каких-либо проверок на работоспособность не представляется возможным.

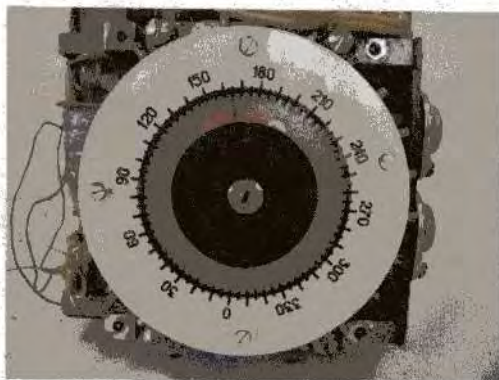
Рисунок № 2.20 - Показание индикатора блока гониометра (БГ) ПРМ АРК-15М № Е9905

Показание КУР индикатора блока гониометра ПРМ АРК-15М № Е9905, на момент исследования, составляет  $\approx 165^{\circ}$  (рисунок № 2.20).

Кинематическая система БГ обладает большой инерционностью. При значительном изменении воздушным судном КУР средняя скорость его индикации составляет 30 град/ в секунду. Таким образом, при пропадании питающих напряжений продолжается вращения стрелки прибора по инерции.

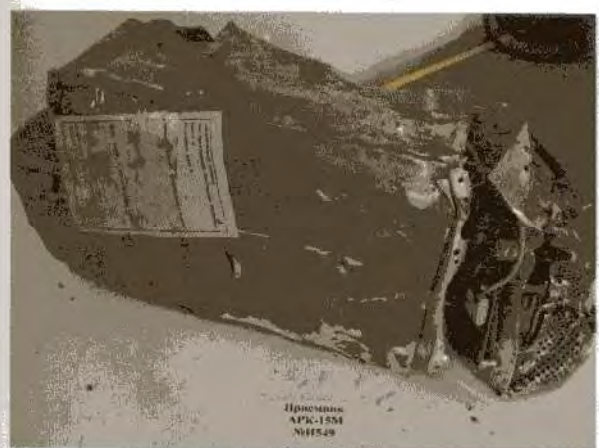
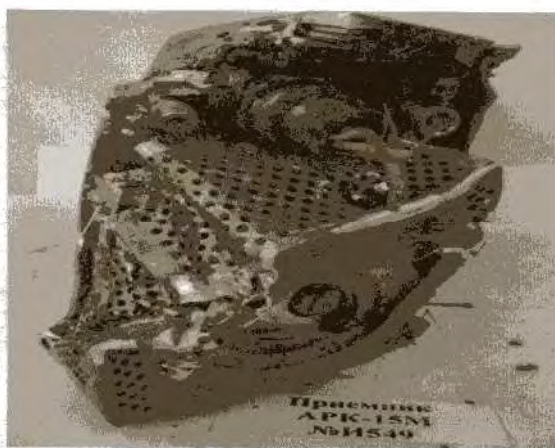
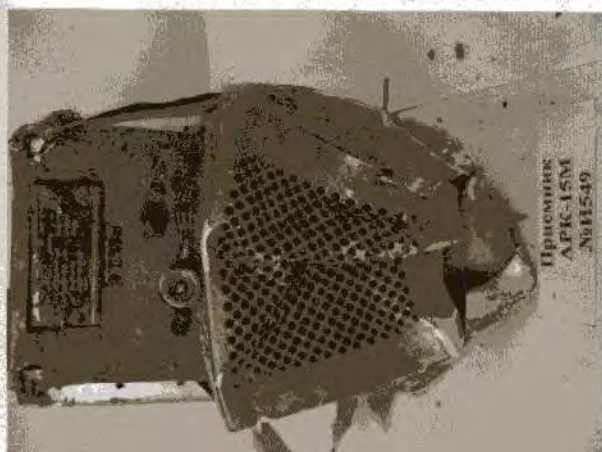
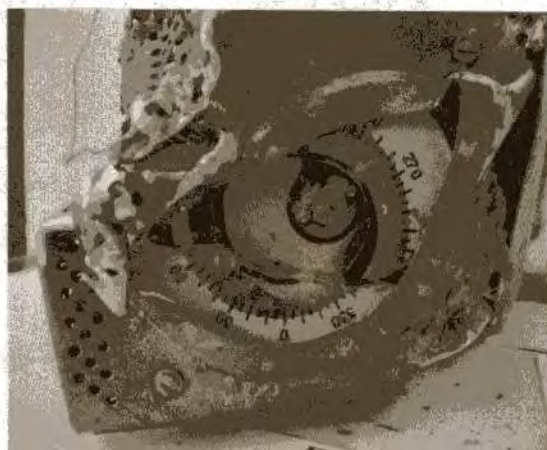
Рисунок № 2.21 - Внешний вид ПРМ АРК-15М № И549 в момент поступления на исследование

Поступивший на исследование ПРМ АРК-15М № И549 имеет значительные механические повреждения. Корпус ПРМ сильно деформирован, блок гониометра разрушен, в связи с этим проведение каких-либо проверок на работоспособность не представляется возможным.

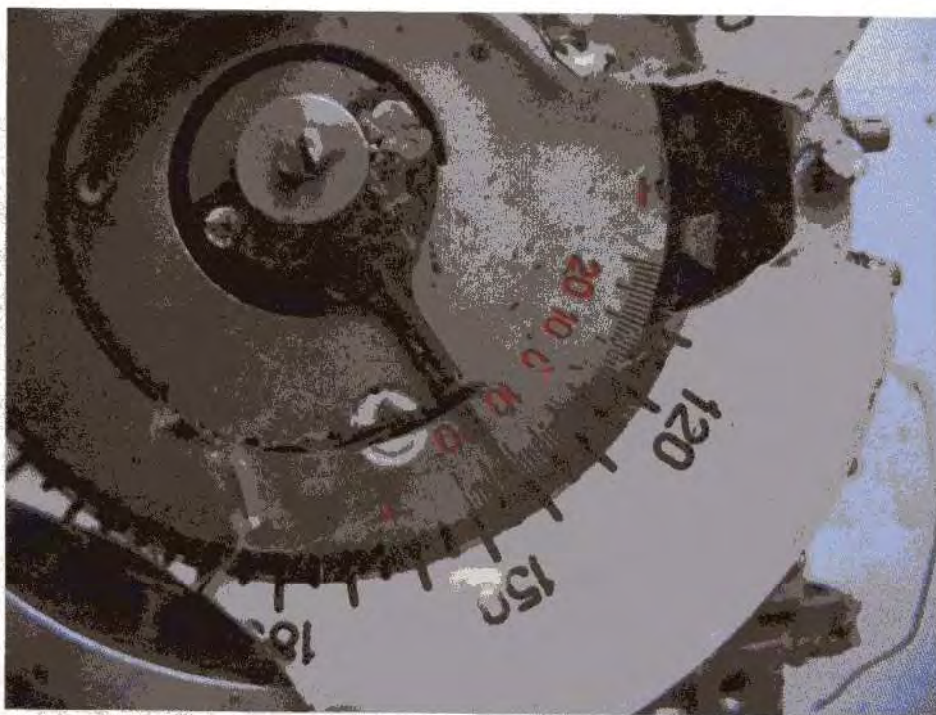
Рисунок № 2.22 - Реконструкция взаимного положения шкалы датчика и стрелки блока гониометра

Для определения показания индикатора БГ проведена реконструкция взаимного положения шкалы датчика и стрелки БГ (рисунок № 2.22).

В результате реконструкции установлено, что положение стрелки на момент разрушения соответствует КУР  $\approx 140^{\circ}$ .

На момент разрушения приемников АРК-15М № Е9905 и № И549 положение стрелок КУР  $\approx 165^{\circ}$  и  $\approx 140^{\circ}$  соответственно.

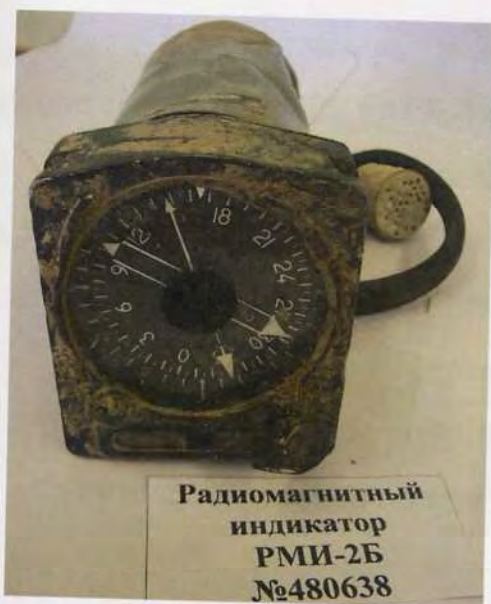
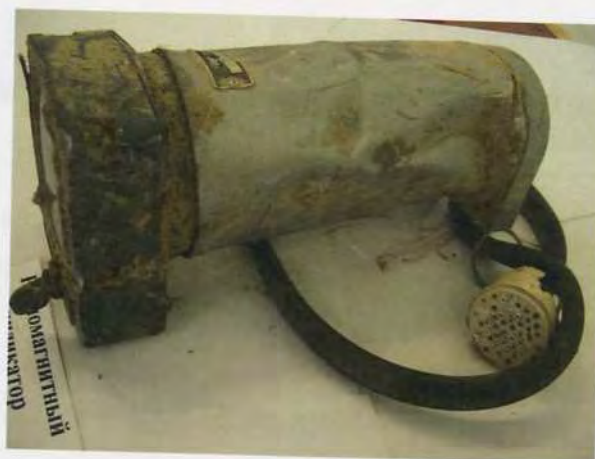
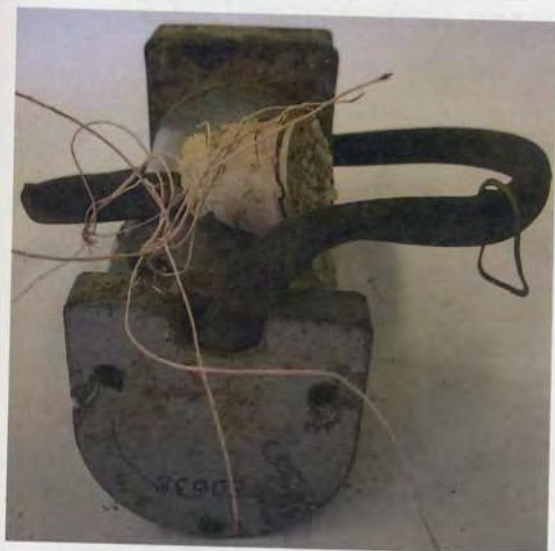
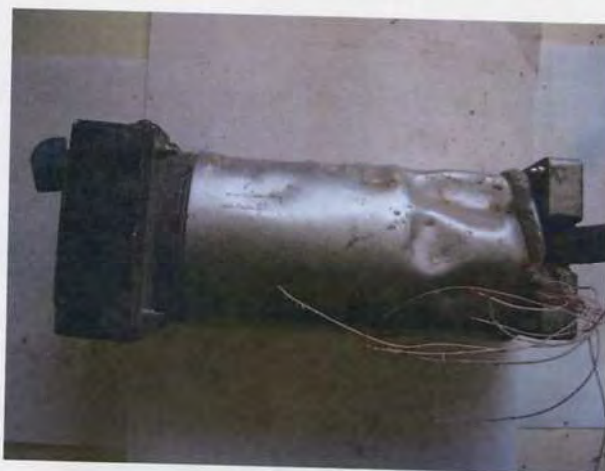
Рисунок № 2.23 - Внешний вид РМИ-2Б № 480638 в момент поступления на исследование

Поступивший на исследование РМИ-2Б № 480638 имеет значительные механические повреждения и загрязнения. Корпус индикатора сильно помят, в связи с этим проведение каких-либо проверок на работоспособность не представляется возможным.

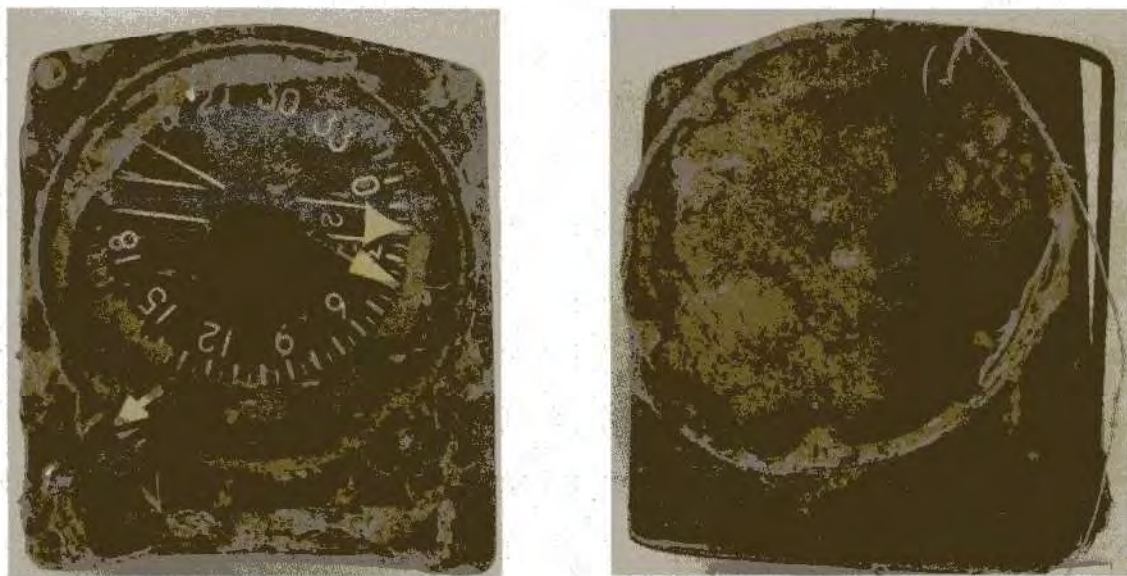
Рисунок № 2.24 - Внешний вид РМИ-2Б б/н в момент поступления на исследование

Поступивший на исследование РМИ-2Б б/н имеет значительные механические повреждения, внутренняя его часть наполнена грунтом.

Положение переключателей режимов работы «1» и «2» стрелок визуально определить невозможно по причине их механического повреждения.

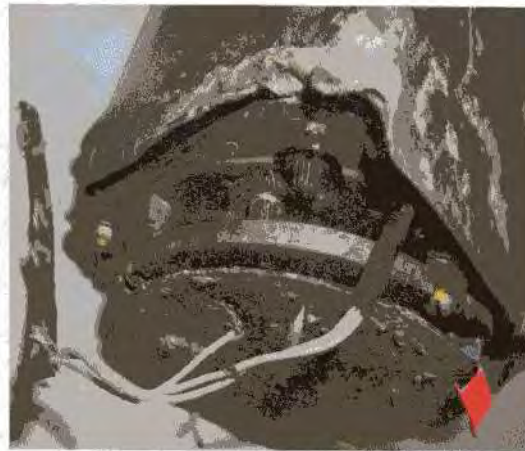
Рисунок № 2.25 - Внешний вид А-034 №1 в момент поступления на исследование

Поступивший на исследование А-034-4 №1 имеет значительные механические повреждения и загрязнения. Кожух указателя отсутствует, поэтому заводской номер указателя определить не представляется возможным. Корпус индикатора сильно деформирован, стекло панели, электрический соединитель отсутствует, в связи с этим проведение каких-либо проверок на работоспособность не представляется возможным.

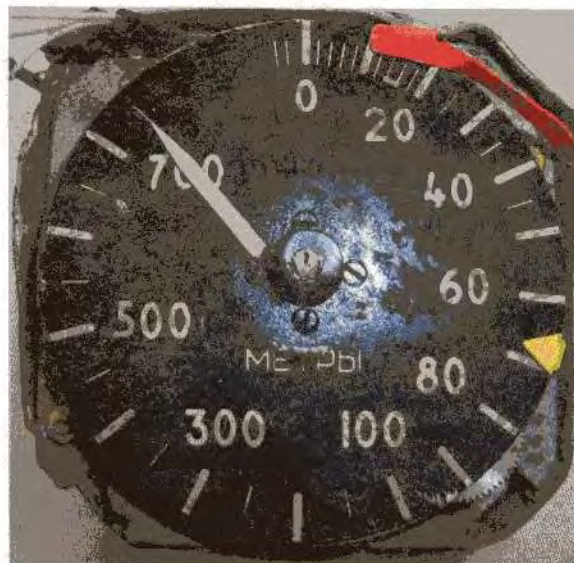
Рисунок № 2.26 - Внешний вид передней панели указателя А-034 №1 в момент поступления на исследование

На передней панели индикатора высоты органы управления и индикации находятся в следующем состоянии (рисунок № 2.26):

- указатель индекса опасной высоты находится в положении  $\approx 68$  метров;
