**TECHNIKA LOTNICZA I JEJ EKSPLOATACJA**

#### 11. Opis uszkodzeń statku powietrznego oraz opinia o jego dalszym wykorzystaniu

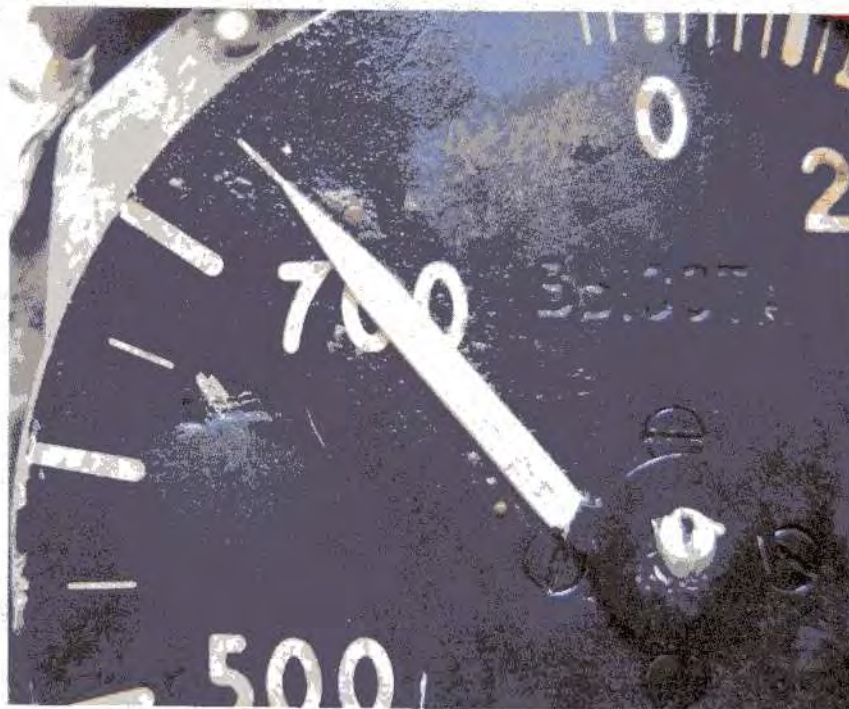
Рисунок № 2.27 – Расположение стрелки указателя высоты на шкале циферблата

- стрелка указателя высоты имеет излом у основания и находится в положении около 750 метров (рисунок № 2.27).

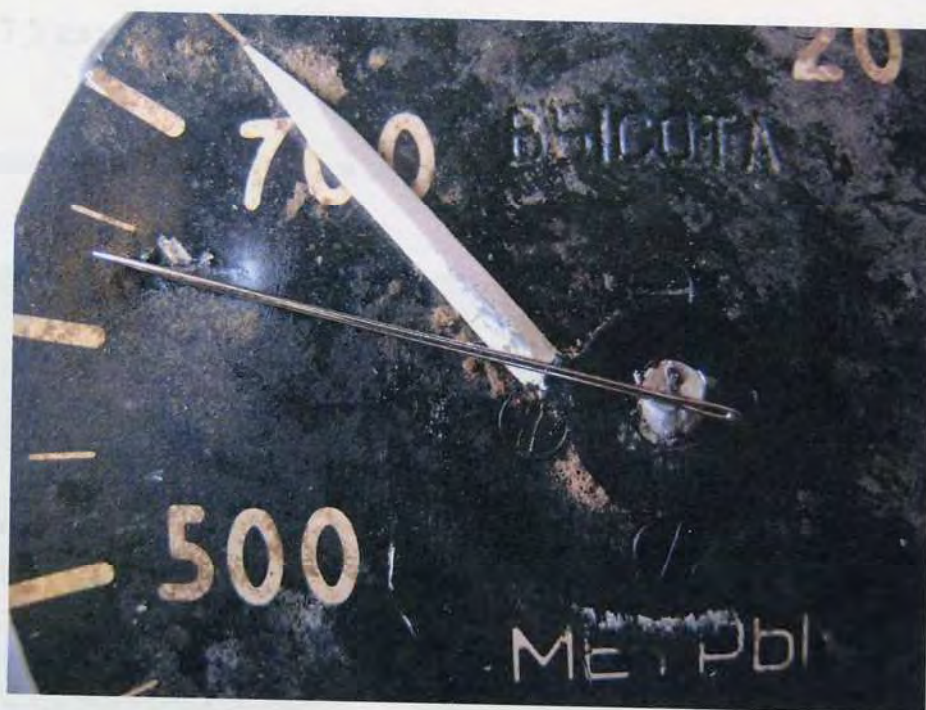
Рисунок № 2.28 – Реконструкция взаимного положения шкалы и стрелки указателя

Для определения положения стрелки указателя высоты до ее излома проведена реконструкция взаимного положения шкалы и стрелки указателя (рисунок № 2.28).

В результате реконструкции установлено, что стрелка указателя до излома находилась в положении около 630 - 650 метров.

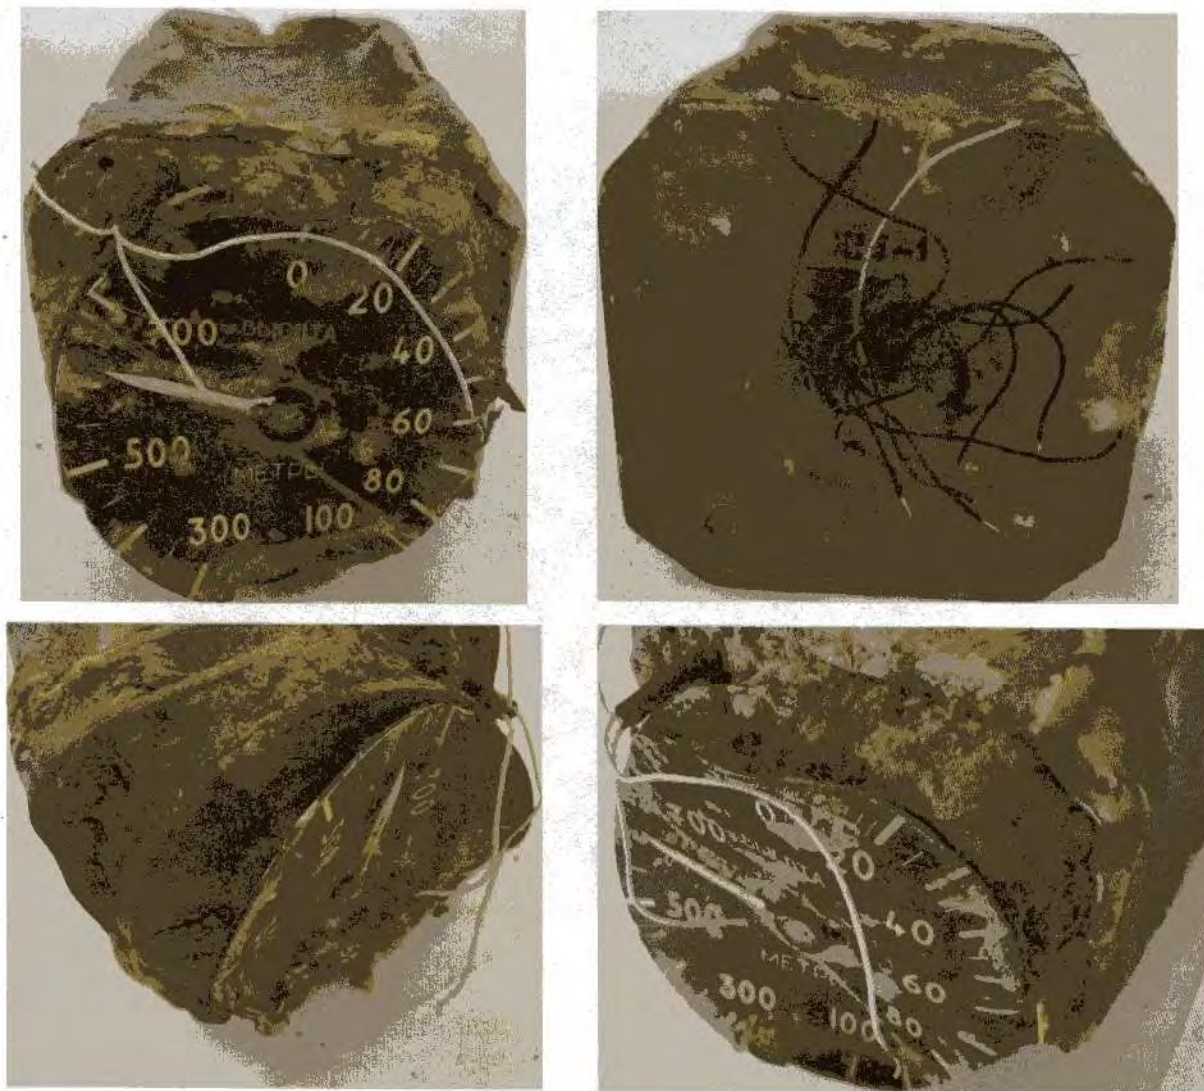
Рисунок № 2.29 - Внешний вид А-034 № 2 в момент поступления на исследование

Поступивший на исследование А-034-4 № 2 имеет значительные механические повреждения и загрязнения. Кожух указателя отсутствует, поэтому заводской номер указателя определить не представилось возможным. Корпус индикатора сильно деформирован и забит грунтом, стекло панели, электрический соединитель отсутствует, в связи с этим

проведение каких-либо проверок на работоспособность не представилось возможным.

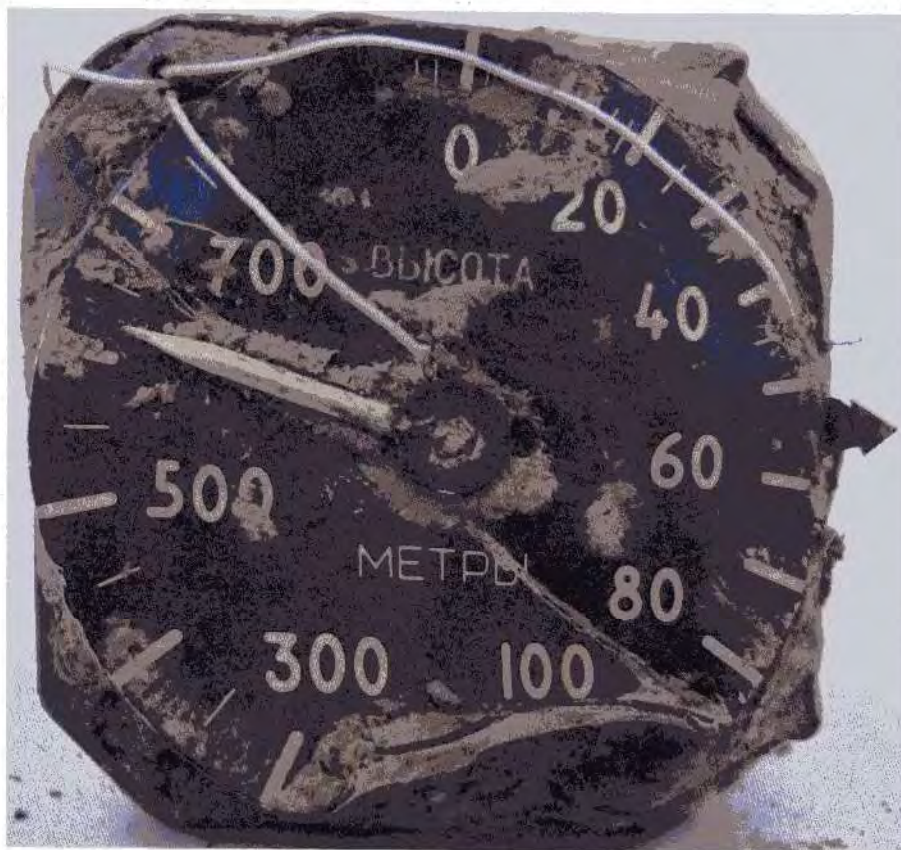
Рисунок № 2.30 - Внешний вид передней панели указателя А-034 №2 в момент поступления на исследование

На передней панели индикатора высоты органы управления и индикации находятся в следующем состоянии (рисунок № 2.30):

- отсутствует кнопка «ТЕСТ» и лампа сигнализации опасной высоты полета со светофильтром желтого цвета, совмещенная с ручкой установки индекса опасной высоты полета;
- указатель индекса опасной высоты изогнут, находится в положении между 50 и 60 метров;
- стрелка указателя высоты находится в положении около 630 метров (рисунок № 2.31);

- шкала указателя деформирована, нижний (в большей степени) и верхний (в меньшей степени) ее край имеет загиб в наружную сторону.

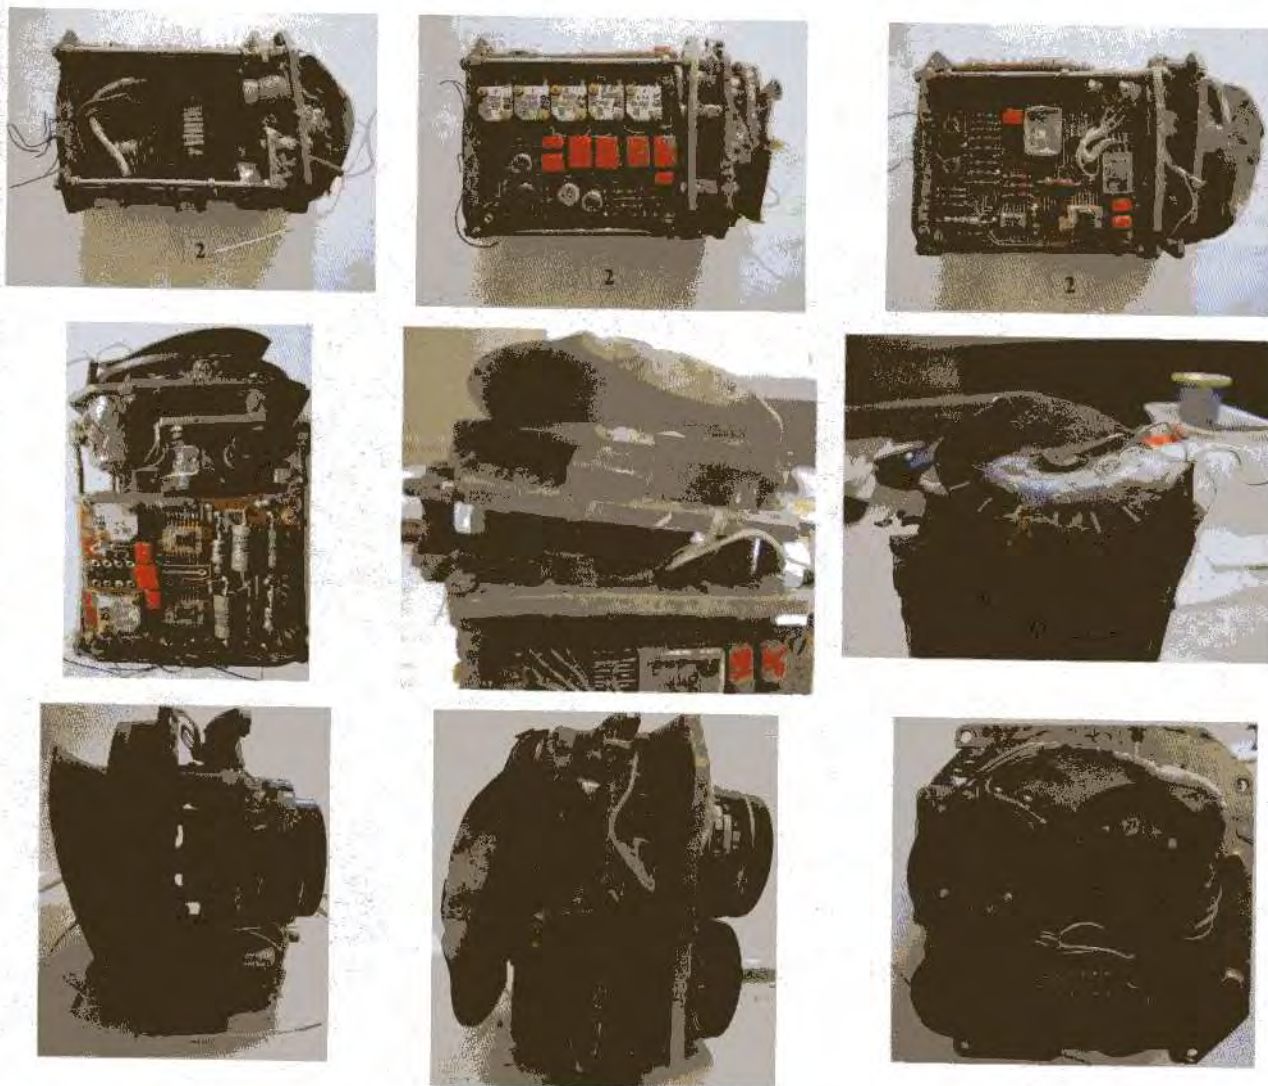
Рисунок № 2.32 – Препарирование указателя А-034-4 № 2

Для определения положения стрелки указателя высоты и положения задатчика высоты проведено препарирование указателя (рисунок № 2.32).

Признаков отказов, нарушения монтажа электрорадиоэлементов указателя не имеется.

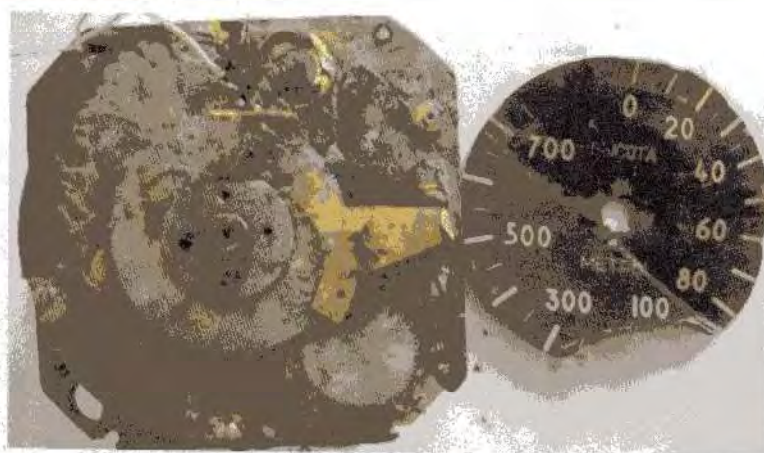
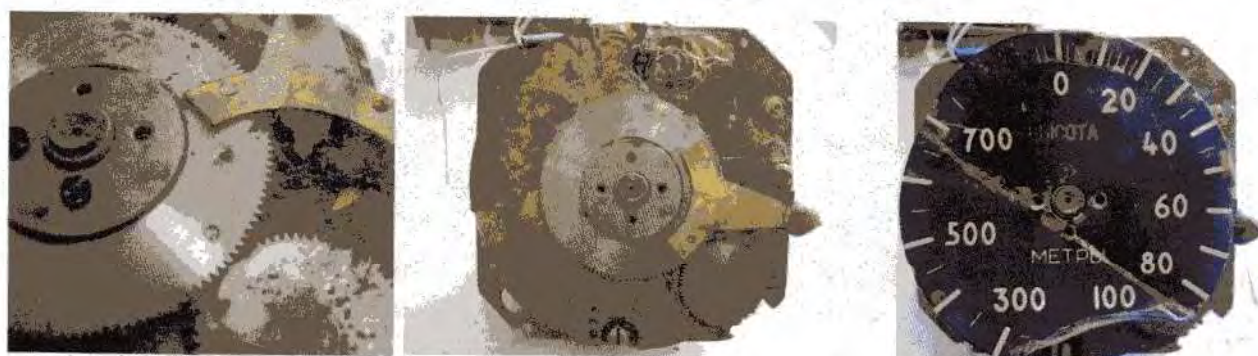
Рисунок № 2.33 - Реконструкция взаимного положения шкалы и указателя индекса опасной высоты

Для определения положения указателя индекса опасной высоты проведена реконструкция взаимного положения шкалы и указателя индекса опасной высоты (рисунок № 2.33).

Далее проводилось опико-визуальное исследование шкалы и стрелки задатчика опасной высоты указателя высоты А-034-4 № 2. В результате исследование установлено, что на краю шкалы указателя в районе рисок с внешней стороны, соответствующих показанию указателя 60 – 70 м, имеются забоины со смятием материала шкалы. Расстояние между забоинами по длине сектора шкалы сопоставимо с шириной стрелки задатчика опасной высоты (рисунок № 2.34). На самой стрелке с внешней стороны имеется деформация материала стрелки (вмятина) и трещина, образовавшиеся в результате ударного воздействия (рисунок № 2.35). Ударная нагрузка на стрелку задатчика опасной высоты была направлена

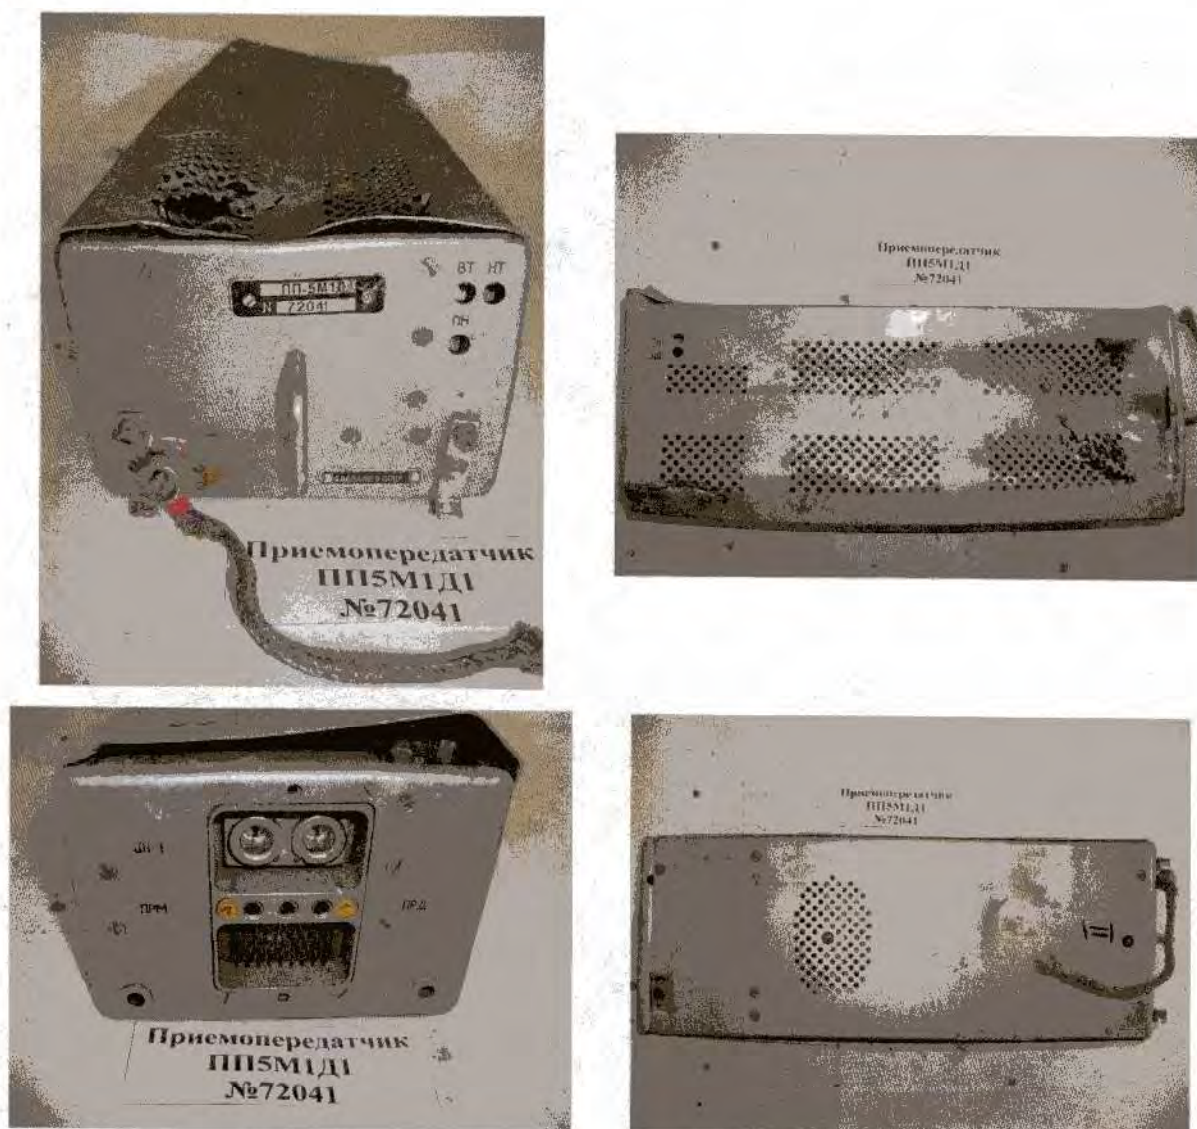
Рисунок № 2.36 - Внешний вид приемопередатчика радиовысотомера ПП-5М1Д1 зав. № 72041 в момент поступления на исследование

Поступивший на исследование ПП-5М1Д1 зав. № 72041 имеет значительные механические повреждения и загрязнения. Корпус пульта сильно деформирован, в связи с этим проведение каких-либо проверок на работоспособность не представляется возможным.

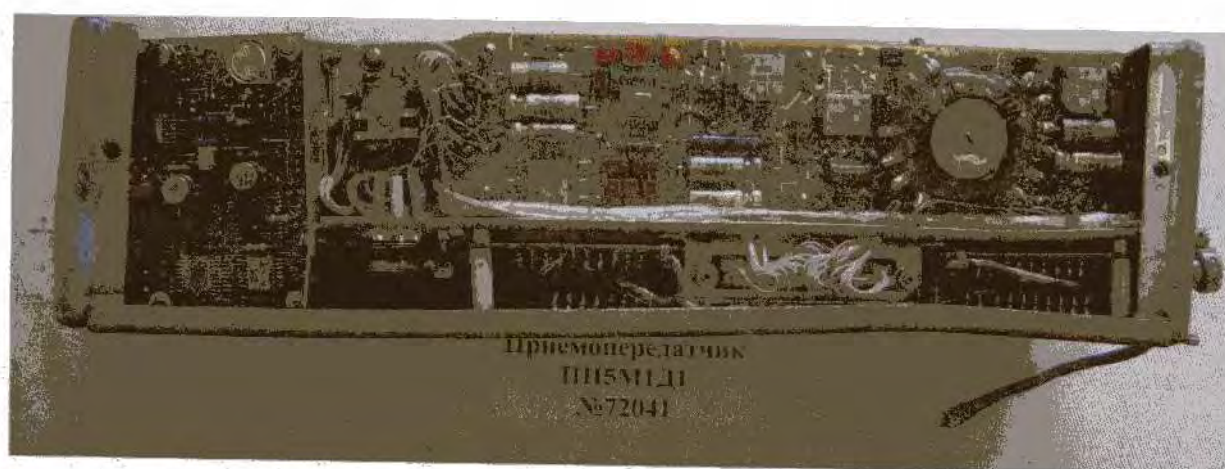
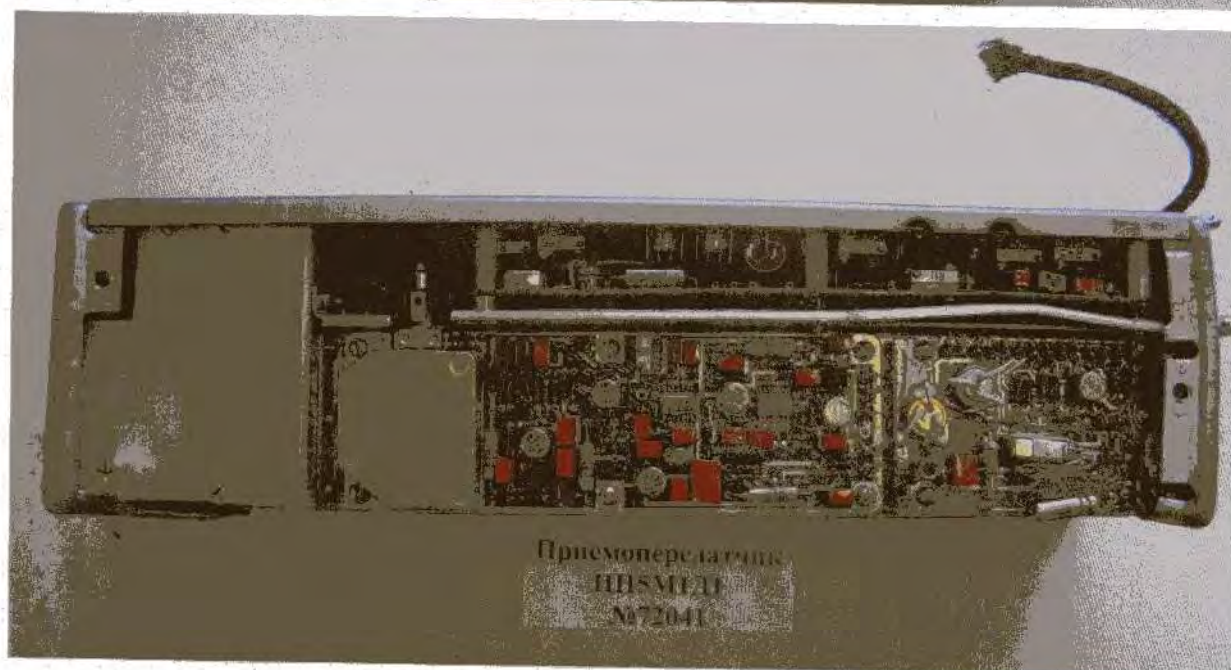
Рисунок № 2.37 - Внешний вид приемопередатчика радиовысотомера ПП-5М1Д1 зав. № 72041 после препарирования

В процессе оптико-визуального исследования установлено, что признаков нарушения монтажа электрорадиоэлементов, подгаров, электрических пробоев, отслоений токопроводящих дорожек печатные платы приемопередатчика радиовысотомера ПП-5М1Д1 зав. № 72041 не имеет. Таким образом признаки отказа в полете исследуемого приемопередатчика радиовысотомера ПП-5М1Д1 зав. № 72041 отсутствуют.

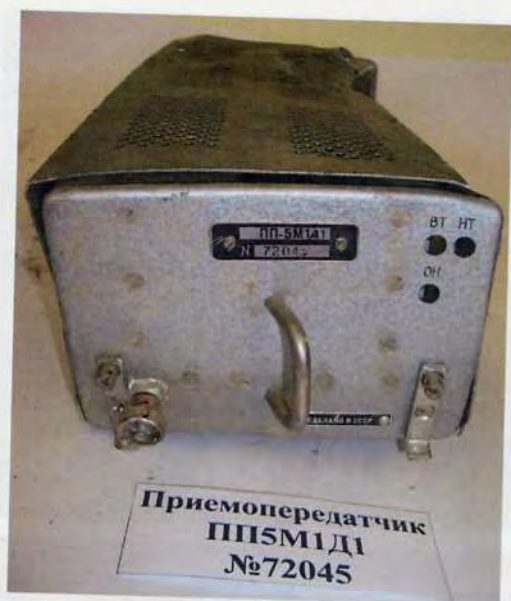
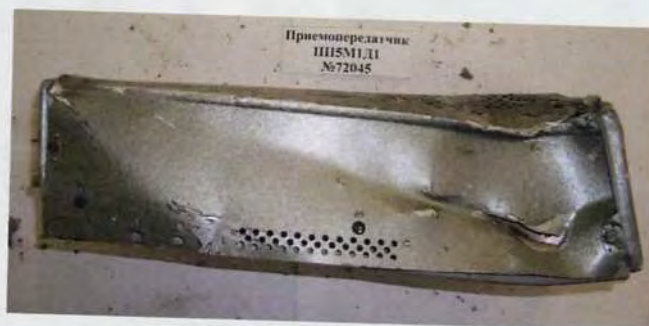
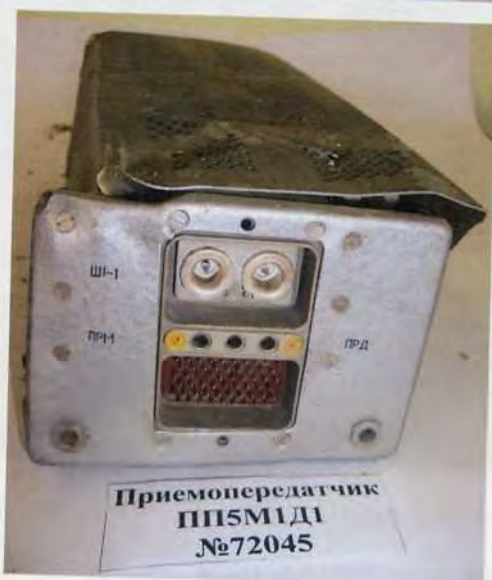
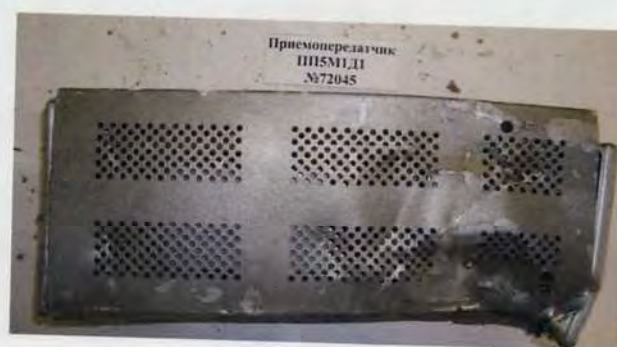
Рисунок № 2.38 - Внешний вид приемопередатчика радиовысотомера ПП-5М1Д1, зав. № 72041 в момент поступления на исследование

Поступивший на исследование ПП-5М1Д1 зав. № 72045 имеет значительные механические повреждения и загрязнения. Корпус пульта сильно деформирован, в связи с этим проведение каких-либо проверок на работоспособность не представляется возможным.

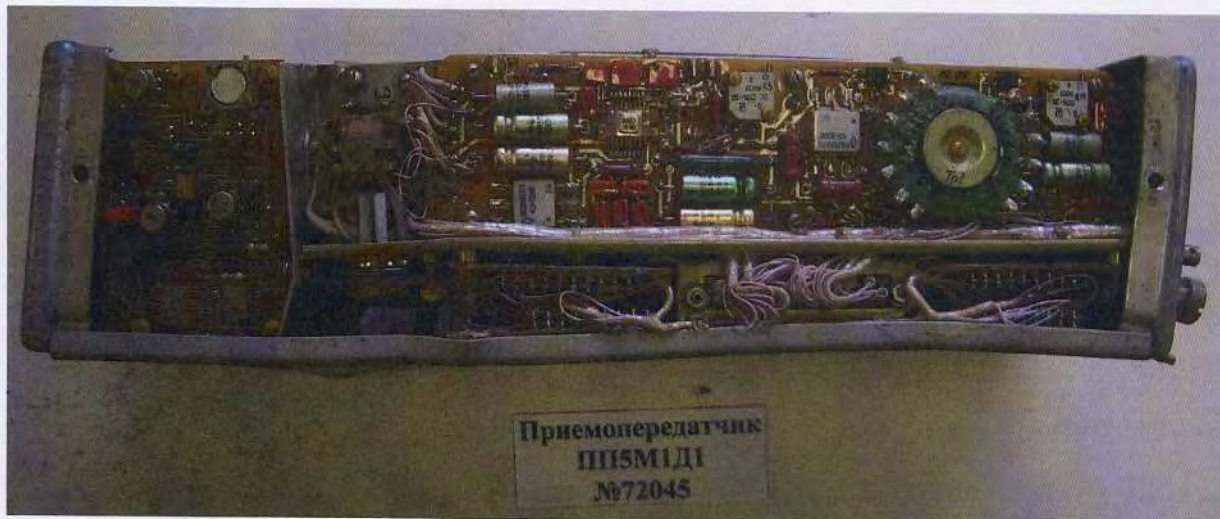
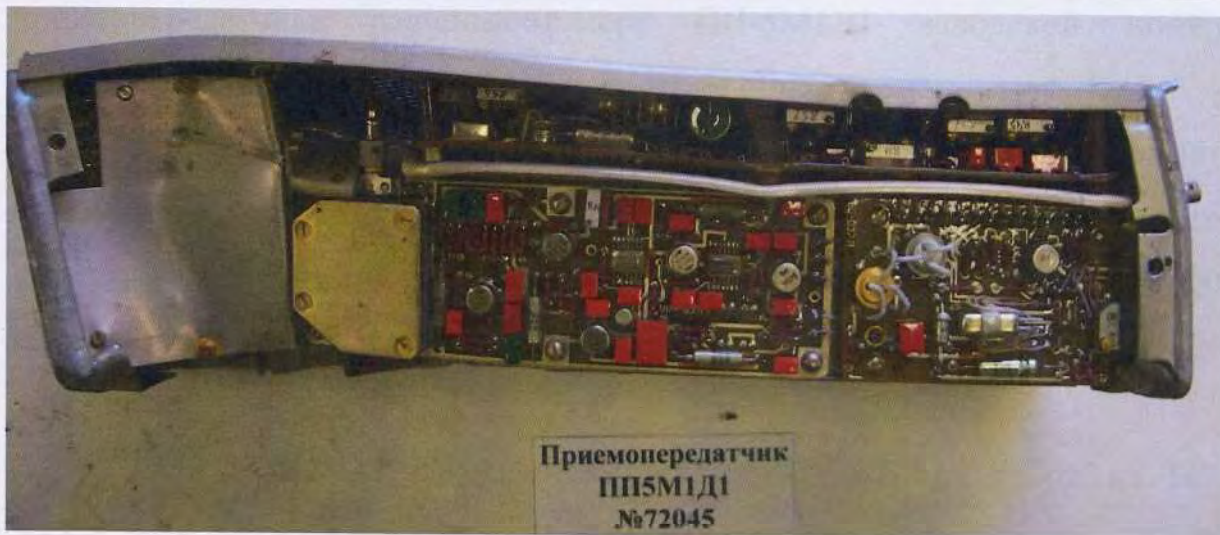
Рисунок № 2.39 - Внешний вид приемопередатчика радиовысотомера ПП-5М1Д1, зав. № 72045 после препарирования

В процессе опико-визуального исследования установлено, что признаков нарушения монтажа электрорадиоэлементов, подгаров проводников, электрических пробоев, отслоений и прогаров токопроводящих дорожек печатные платы и навесной монтаж приемопередатчика радиовысотомера ПП-5М1Д1, зав. № 72045 не имеет. Таким образом признаки отказа в полете исследуемого приемопередатчика радиовысотомера ПП-5М1Д1, зав. № 72045 отсутствуют.

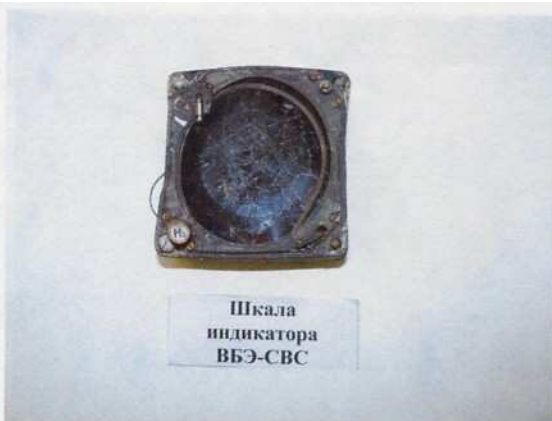
Фото №1

9.3 При осмотре жидкокристаллического индикатора обнаружено, что отсутствует защитное стекло (Фото №1) и повреждена шкала жидкокристаллического индикатора (Фото 5); имеются многочисленные повреждения дорожек на верхнем электроде индикатора и возможны повреждения на нижнем электроде; плата П1 внешних повреждений не имеет (Фото №7, 9).

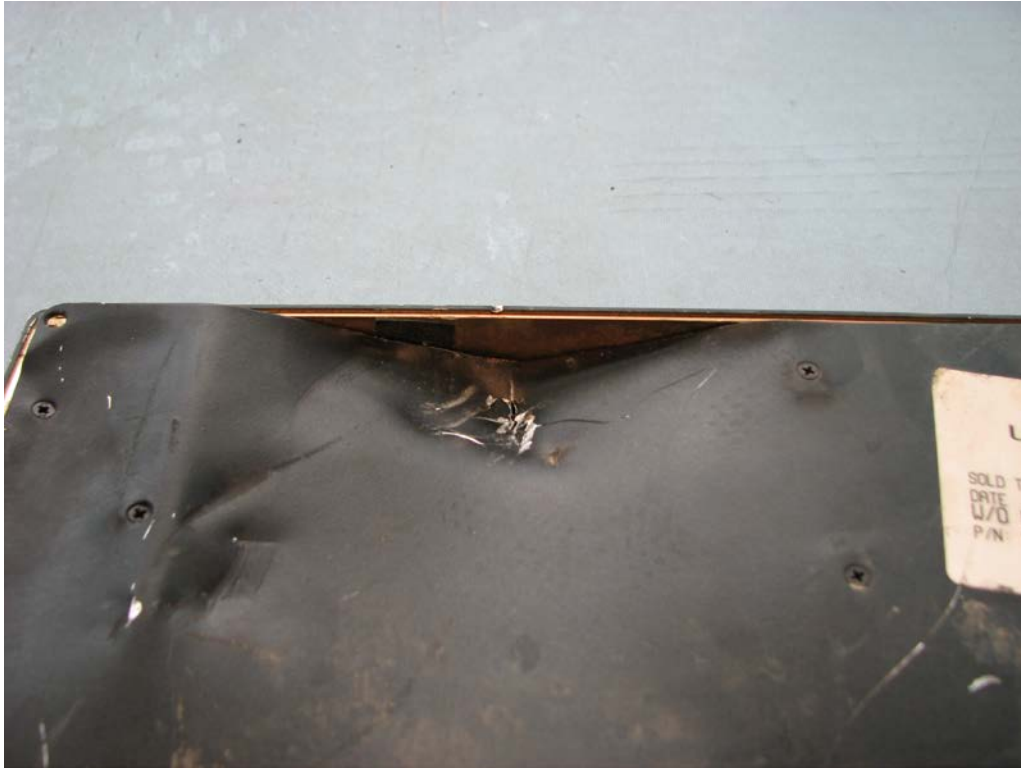
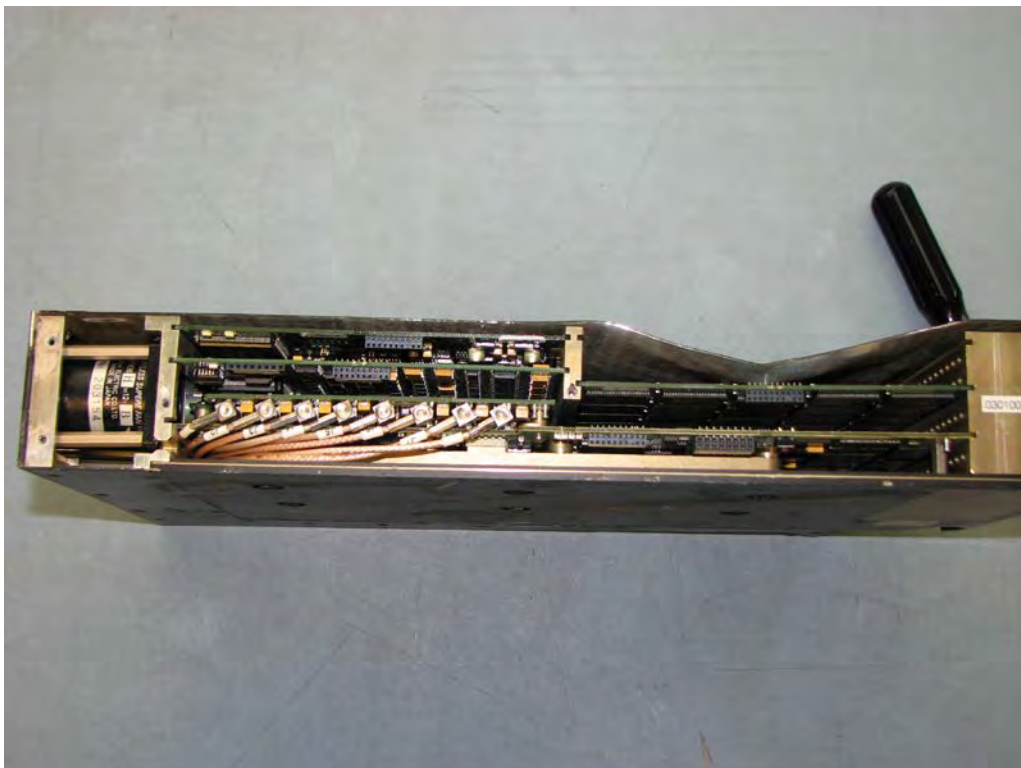
Model	TAWS
Part Number	3010-00-00
Serial Number	237
Mod Level	1
TAWS Software	10.6
Bootstrap Software	10.6
ARINC Software	20.4
Analog Software	1.4
Airport SCN	0304
Terrain SCN	0209
Condition	Quality seal had damage. One side of the LRU had damage, and the metal side plate was pushed into the circuit board area of the LRU.

The flash board was removed and inspected closely. Damage on flash chip U48 was observed, which was consistent with the placement of that chip on the board in relation to the damage to the outside of the LRU (refer to Figure 3-3 and Figure 3-4).

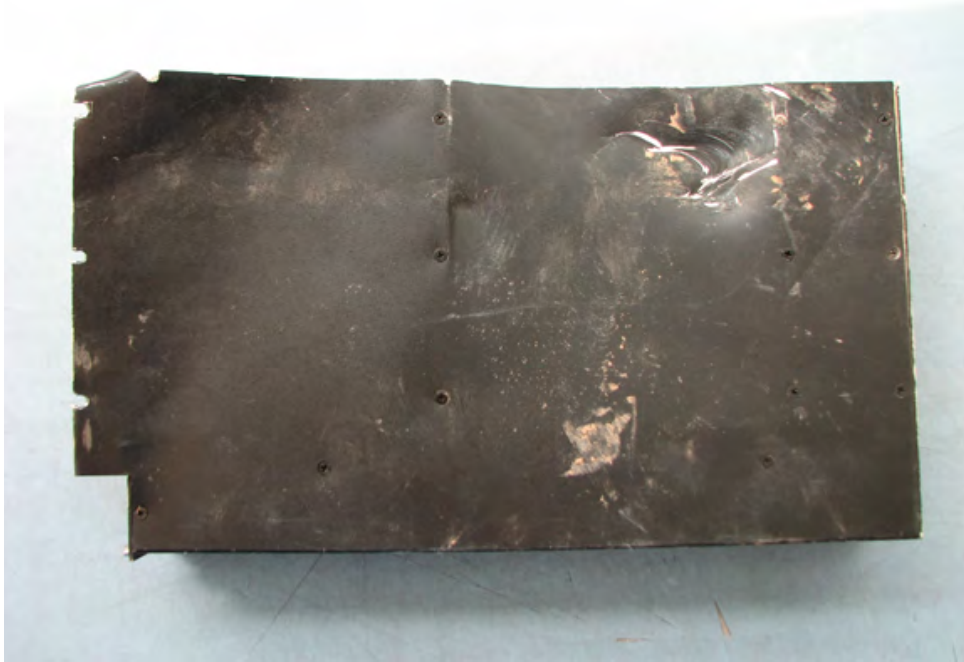
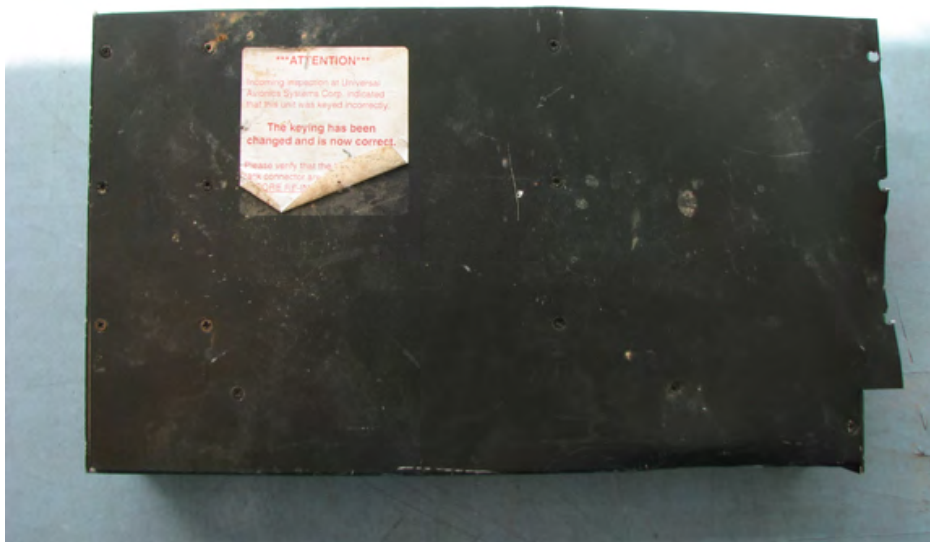
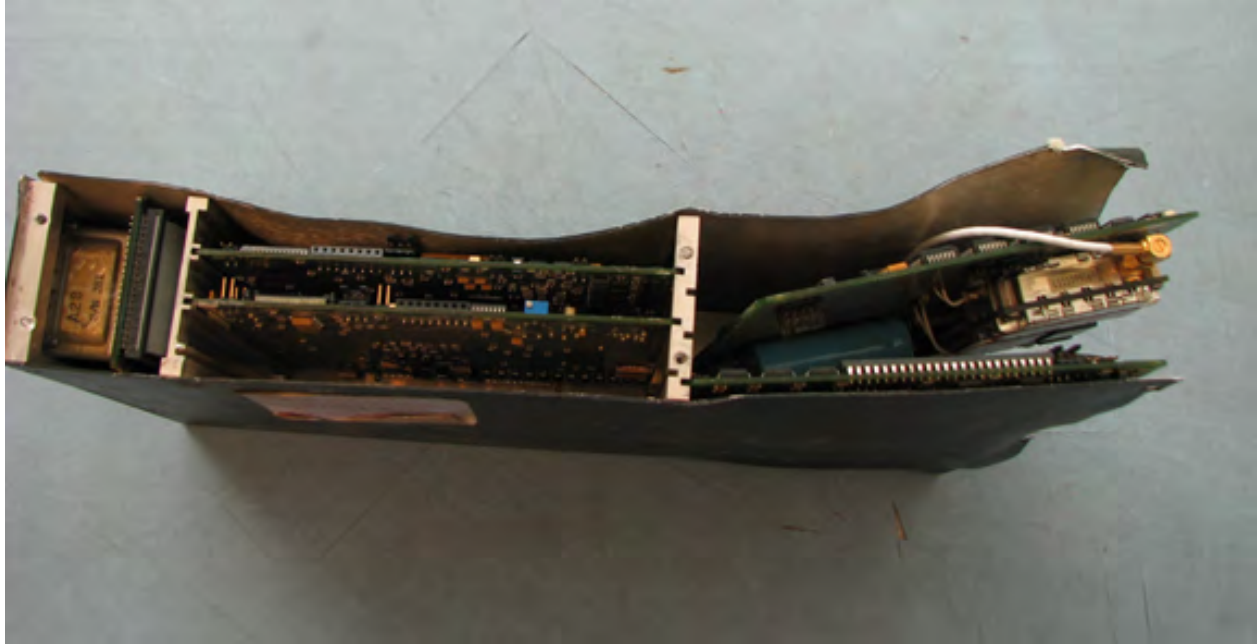
Model	UNS-1D
Part Number	1192-00-111101
Serial Number	281
Mod Level	4
FMS Software	604.5
GPS Software	10.3
Auxiliary Software	1.6
Analog Software	2.0
Bootstrap Software	2.3
ARINC Software	2.1
ASCB Software	NA
Advanced Performance Database	Not installed
Condition	Significant damage to the enclosure. Missing top. Missing front and front bulkhead. CPU board not missing any components. The CPU printed circuit board has a visible crack next to the card edge connector. The plastic shroud around the card edge connector is chipped. Battery voltage measured at the battery is nominal. Battery voltage measured at the eight RAM devices is nominal.

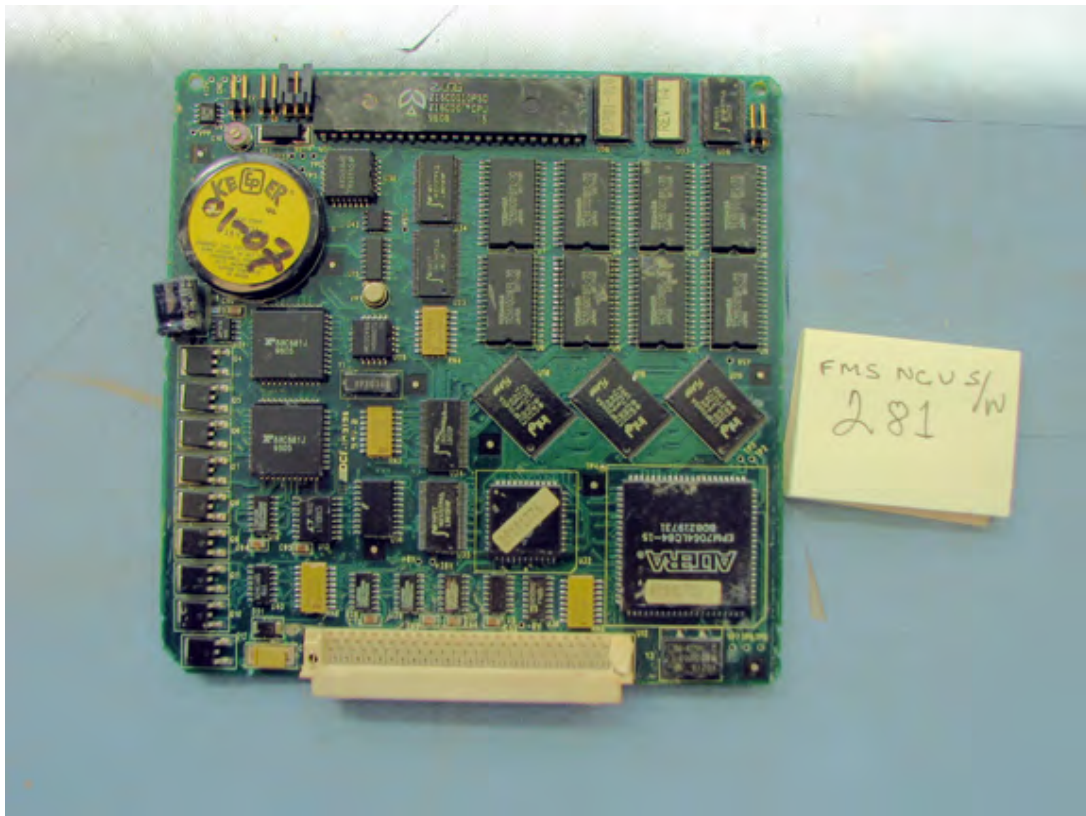
**Figure 3-4 Top of CPU Board Serial Number 93981-010**

An electrical examination of the CPU board revealed that a crack in the printed circuit board severed one of the signal paths needed to perform the data extraction. The CPU board was reworked to bypass the damaged circuit. The rework is shown in Figure 3-6.

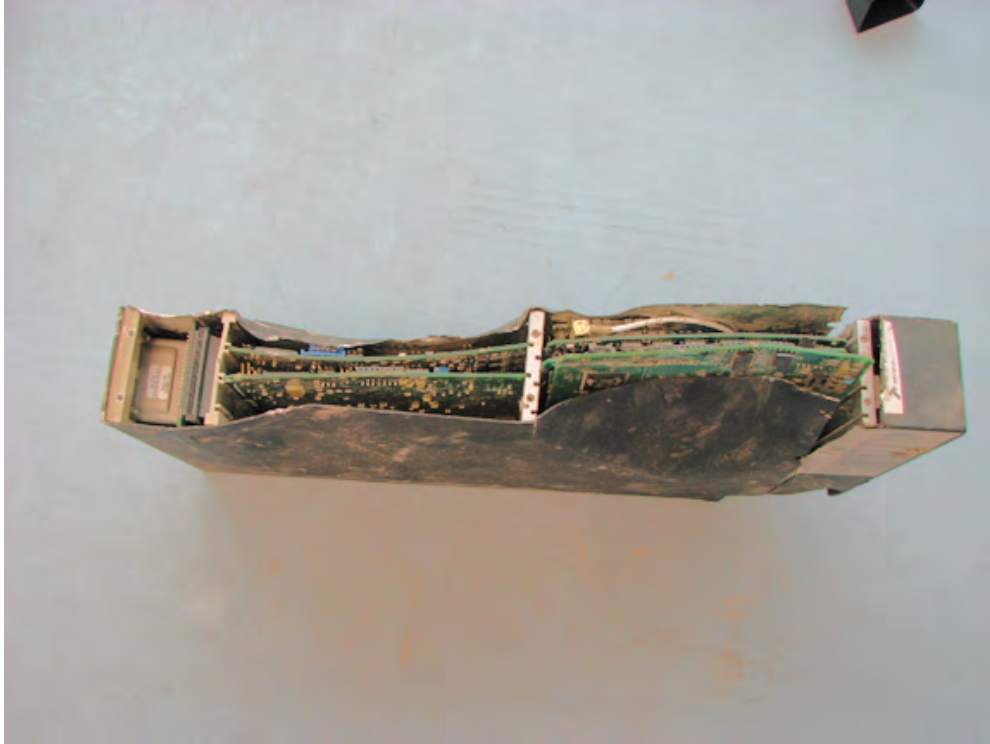
**Figure 3-9 Top of NCU Serial Number 1577**

The NCU was very heavily damaged. The top of the enclosure was missing. The front of the enclosure was partially detached. The left side of the enclosure forward of the central bulkhead was badly dented, which moved the CPU board several centimeters (cm) to the right of its normal position. The right side of the enclosure was also dented, especially the section to the rear of the center bulkhead. Approximately 2 cm of the CPU board was protruding from the top of the enclosure. The CPU board was cracked, scuffed, and bent. The microprocessor and part of its socket were completely missing.

The condition of the unit's quality seal could not be determined because the top of the enclosure was missing. The other quality seal was damaged.

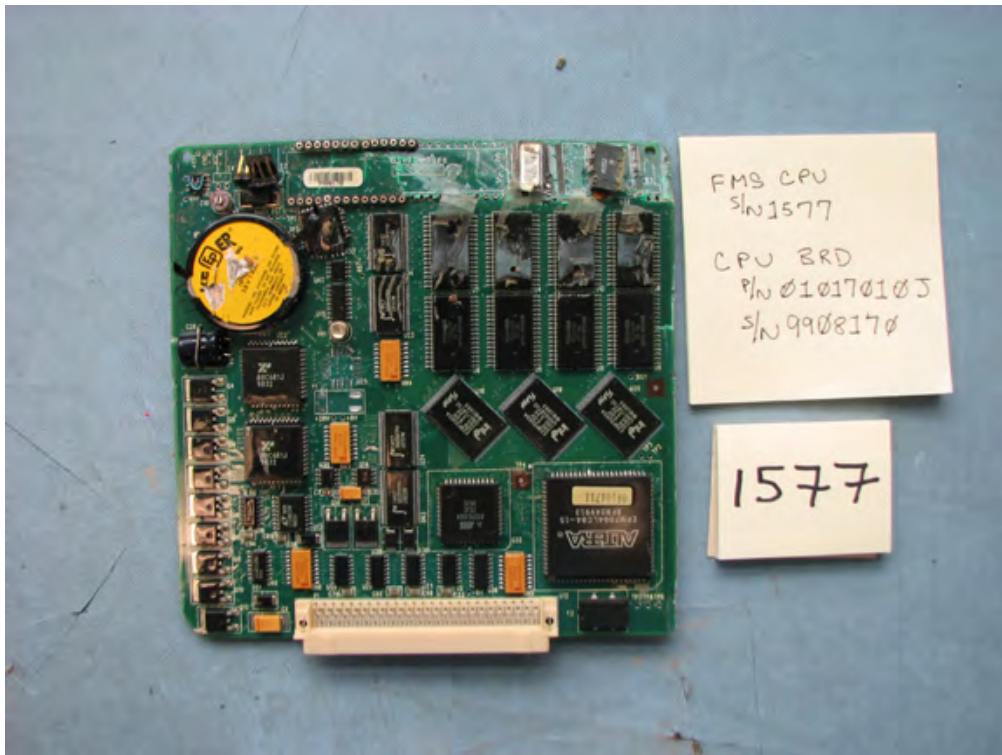
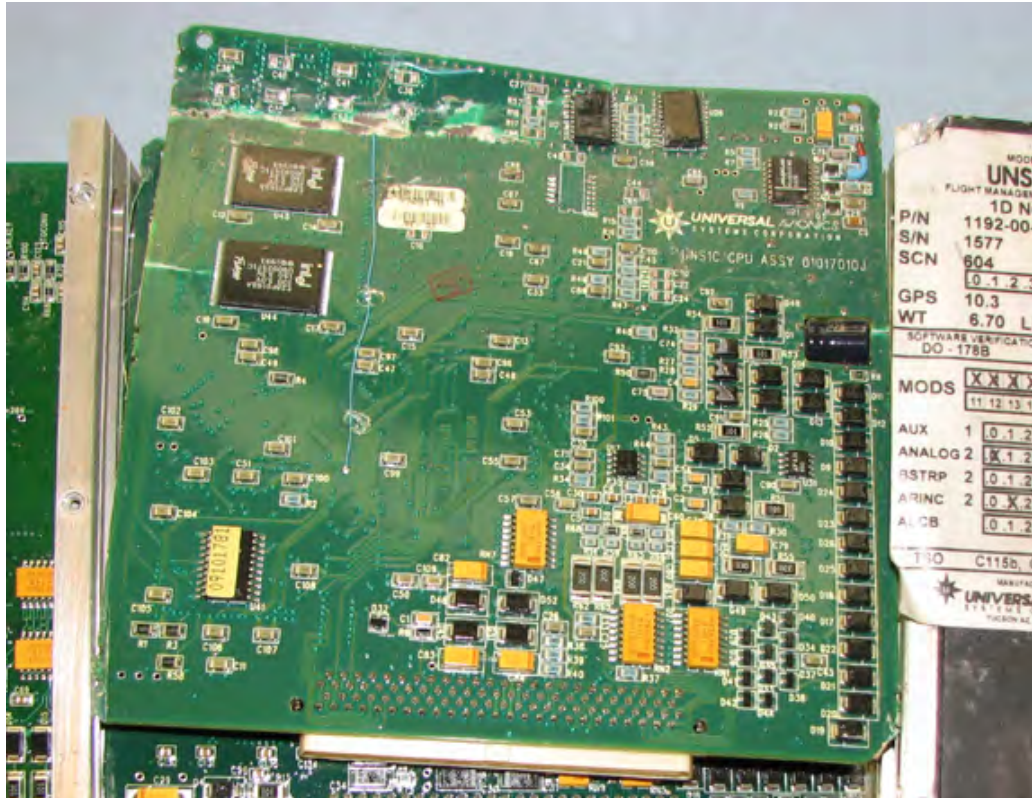
**Figure 3-10 Top of CPU Board Serial Number 9908170**

The CPU board, part number 010107010J, serial number 9908179, was removed and examined for damage. The CPU board had very heavy damage. A very large horizontal crack ran about 3 cm below the top of the board. The board was bowed. It had several smaller cracks and many abrasions.

The damage to the CPU board made it impossible to attempt a RAM download using the normal method. However, the presence of battery voltage on the RAM devices indicated that some data may be recoverable. UASC engineers and technicians are attempting to develop a method to move the individual RAM devices from the damaged CPU board to a functioning host without loss or corruption of data.

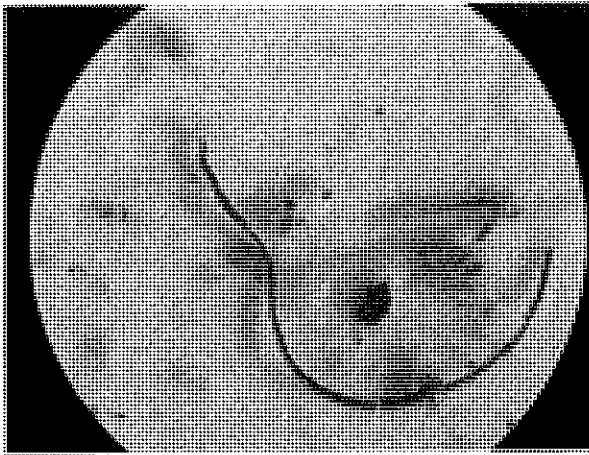
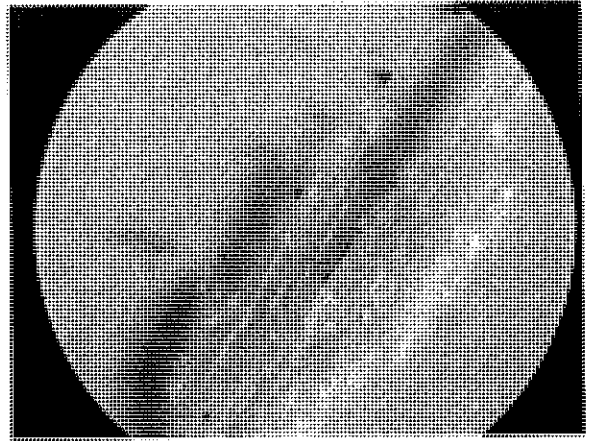
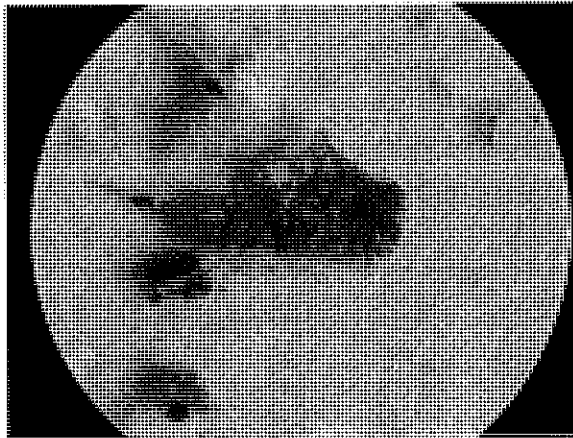
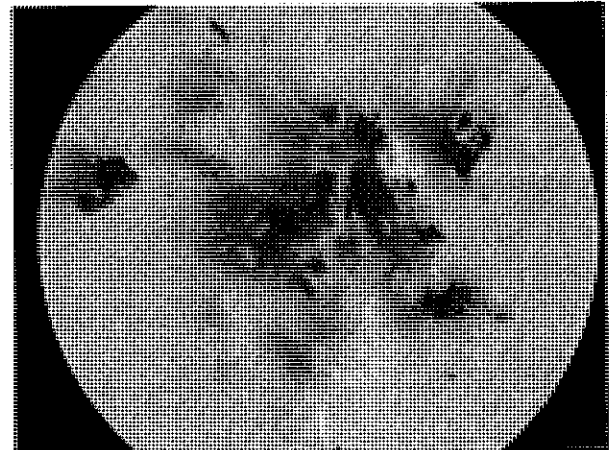
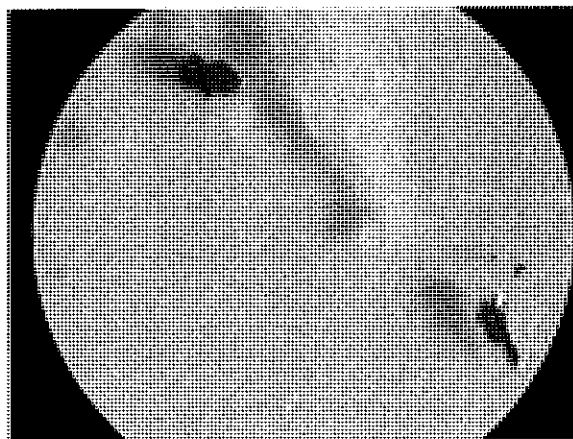
Рис.1-6. Внешний вид механических примесей, выделенных из пробы авиатоплива, отобранной из двигателя № 1 ТУ-154М PFL 101. Дата отбора пробы 12.04.10г.

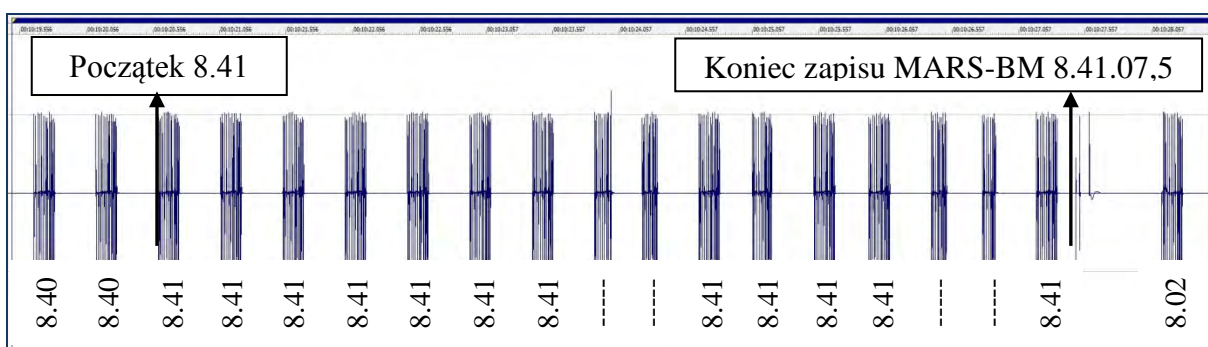
Rys. 9 Widok ostatnich 16 zarejestrowanych znaczników czasu godz. 8.41

Analogicznie wyznaczono koniec nagrania, z analizy ilościowej wynika że jest to 16 (Rys. 9) sygnał czasu o takiej samej strukturze zarejestrowany na końcu nagrania (cztery błędne ciągi impulsów w końcowej fazie nagrania spowodowane mogły być wystąpieniem wstrząsów w wyniku zderzeń samolotu z drzewami), na tej podstawie określono koniec rejestracji zapisu głosu przez rejestrator MARS-BM nie więcej jak 0,5 s po godz. **8.41.07,5**. Łączny czas zapisu rejestratora MARS-BM samolotu TU-154M o numerze bocznym 101 wynosi 38 minut i 14 sekund.

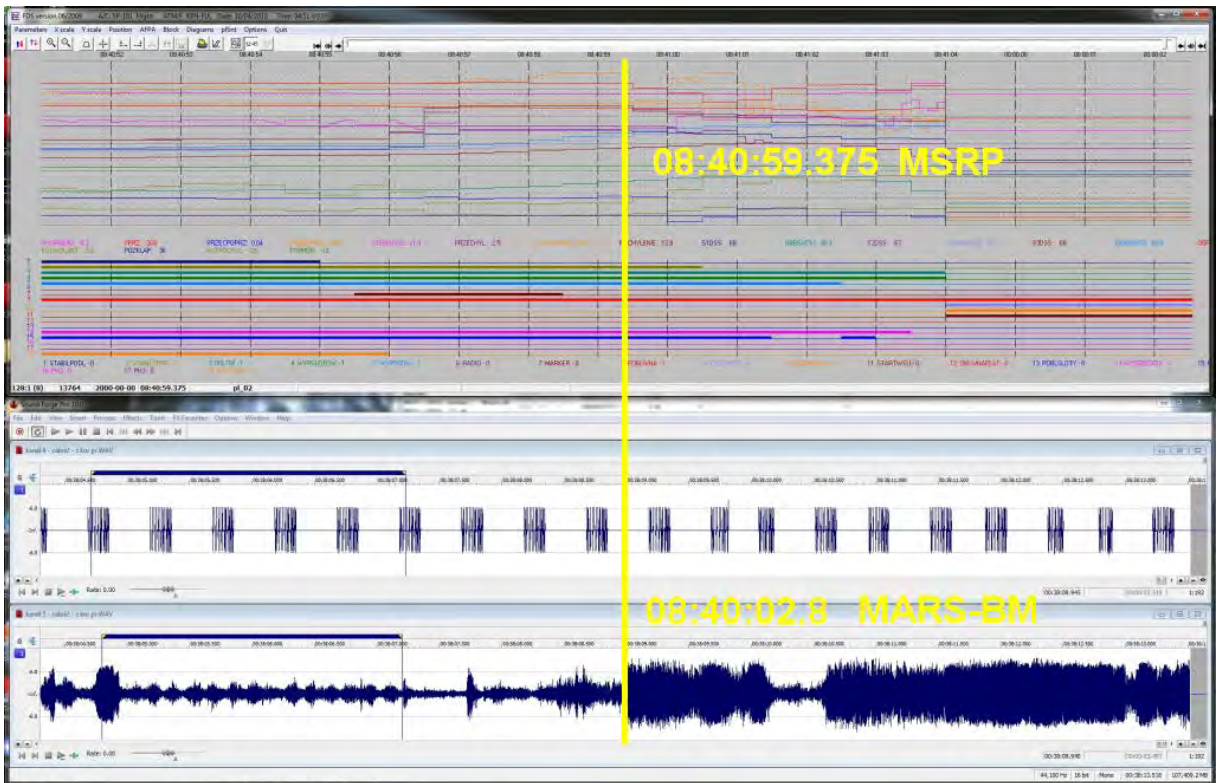
Rys. 12 Zależność czasu MSRP i MARS-BM dla uderzenia w brzozę.

Na podstawie analizy zapisu dźwięku w kabinie samolotu odgłos uderzenia wystąpił o godz. 08:41:02.8 czasu MARS-BM.

Z powyższych danych wynika, że czas MSRP jest opóźniony o **3.425** sekundy w stosunku do czasu MARS-BM. Do dalszych analiz przyjęto opóźnienie **3** sekundy.
