**TECHNIKA LOTNICZA I JEJ EKSPLOATACJA**

#### 11. Opis uszkodzeń statku powietrznego oraz opinia o jego dalszym wykorzystaniu

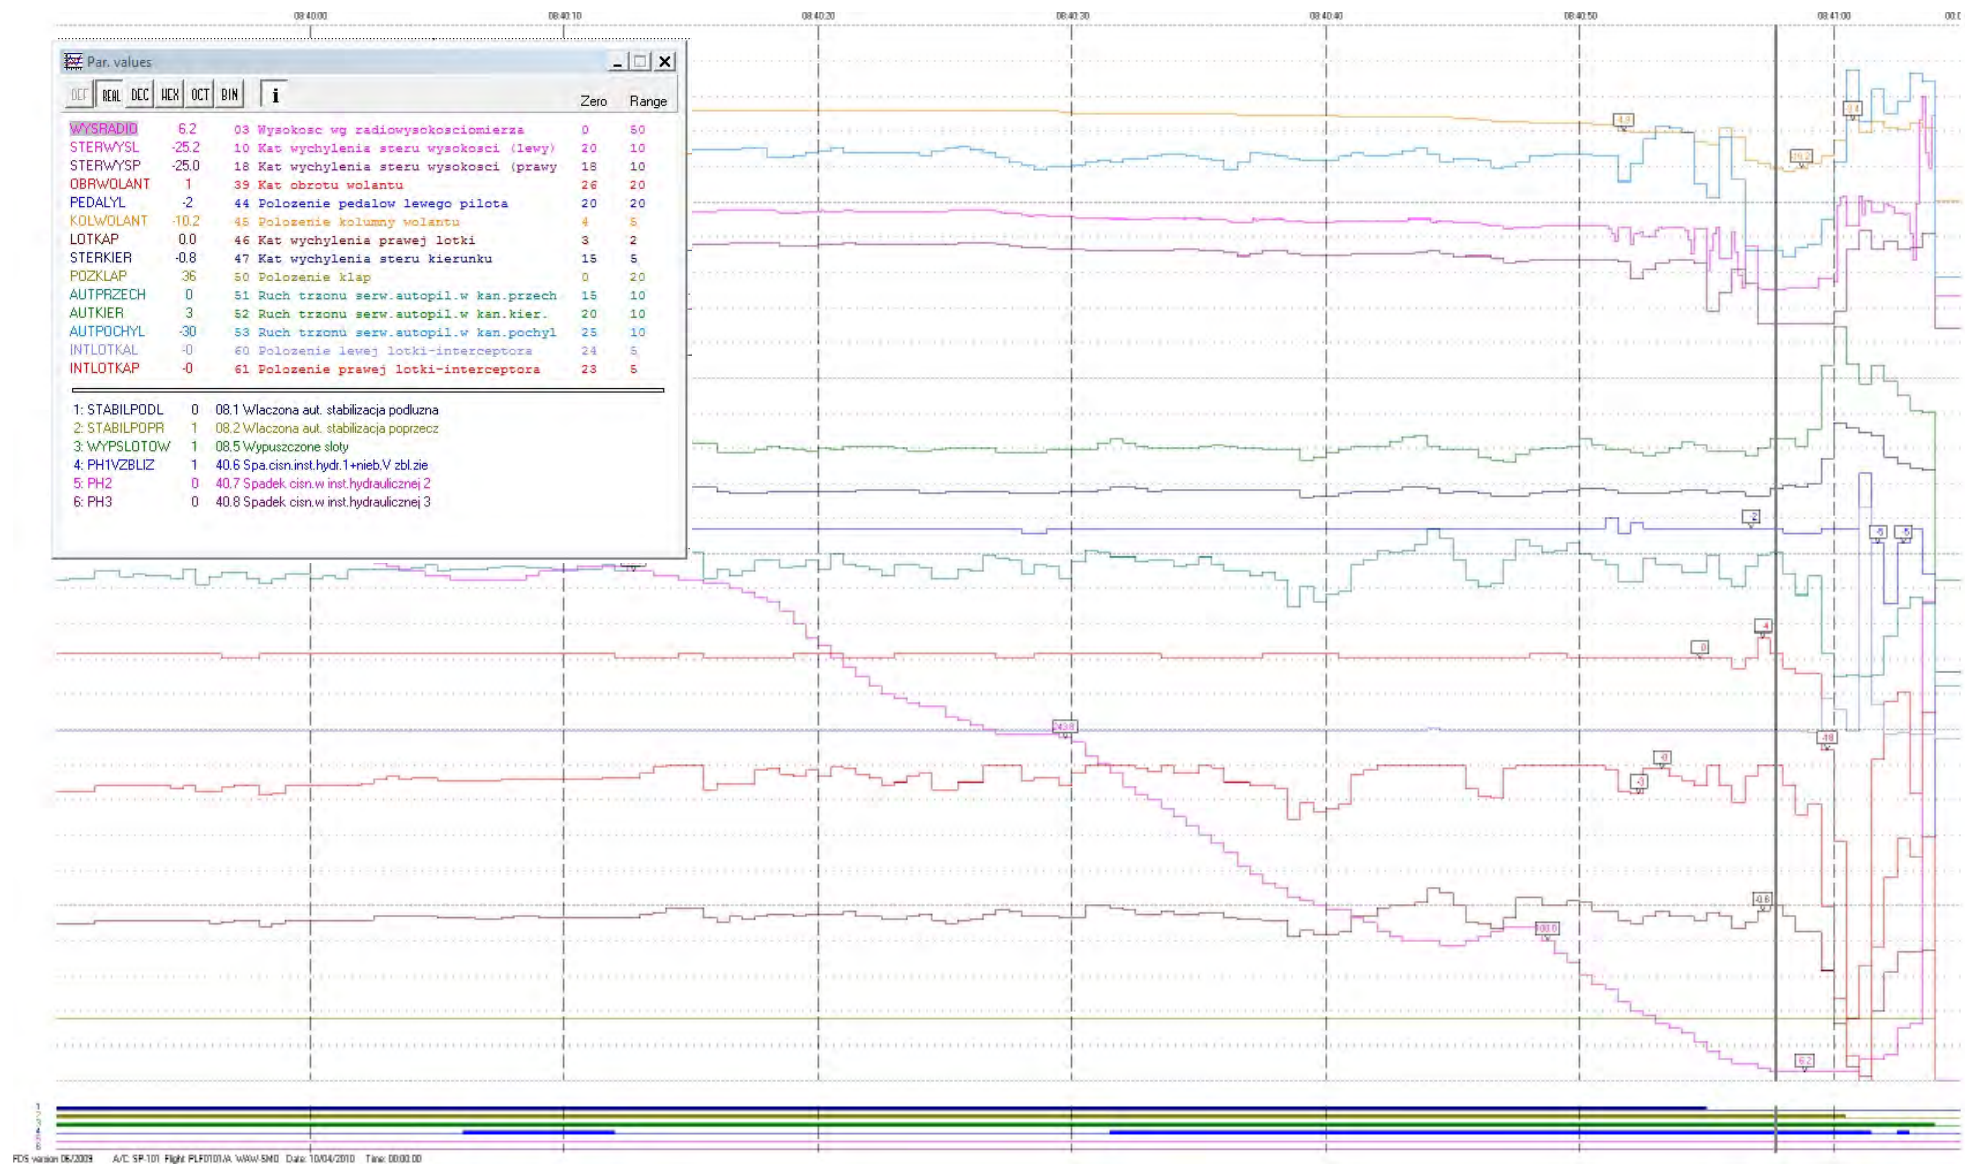
Rys. 33 Praca instalacji hydraulicznej na podstawie płaszczyzn sterowych.

6. Wychylone klapy samolotu, pomimo uszkodzeń poszycia, funkcjonowały poprawnie do momentu zderzenia z ziemią, natomiast po godzinie 08:40:59 sloty już nie pracowały prawidłowo - w wyniku zderzeń z drzewami sloty zostały w znacznym stopniu uszkodzone.

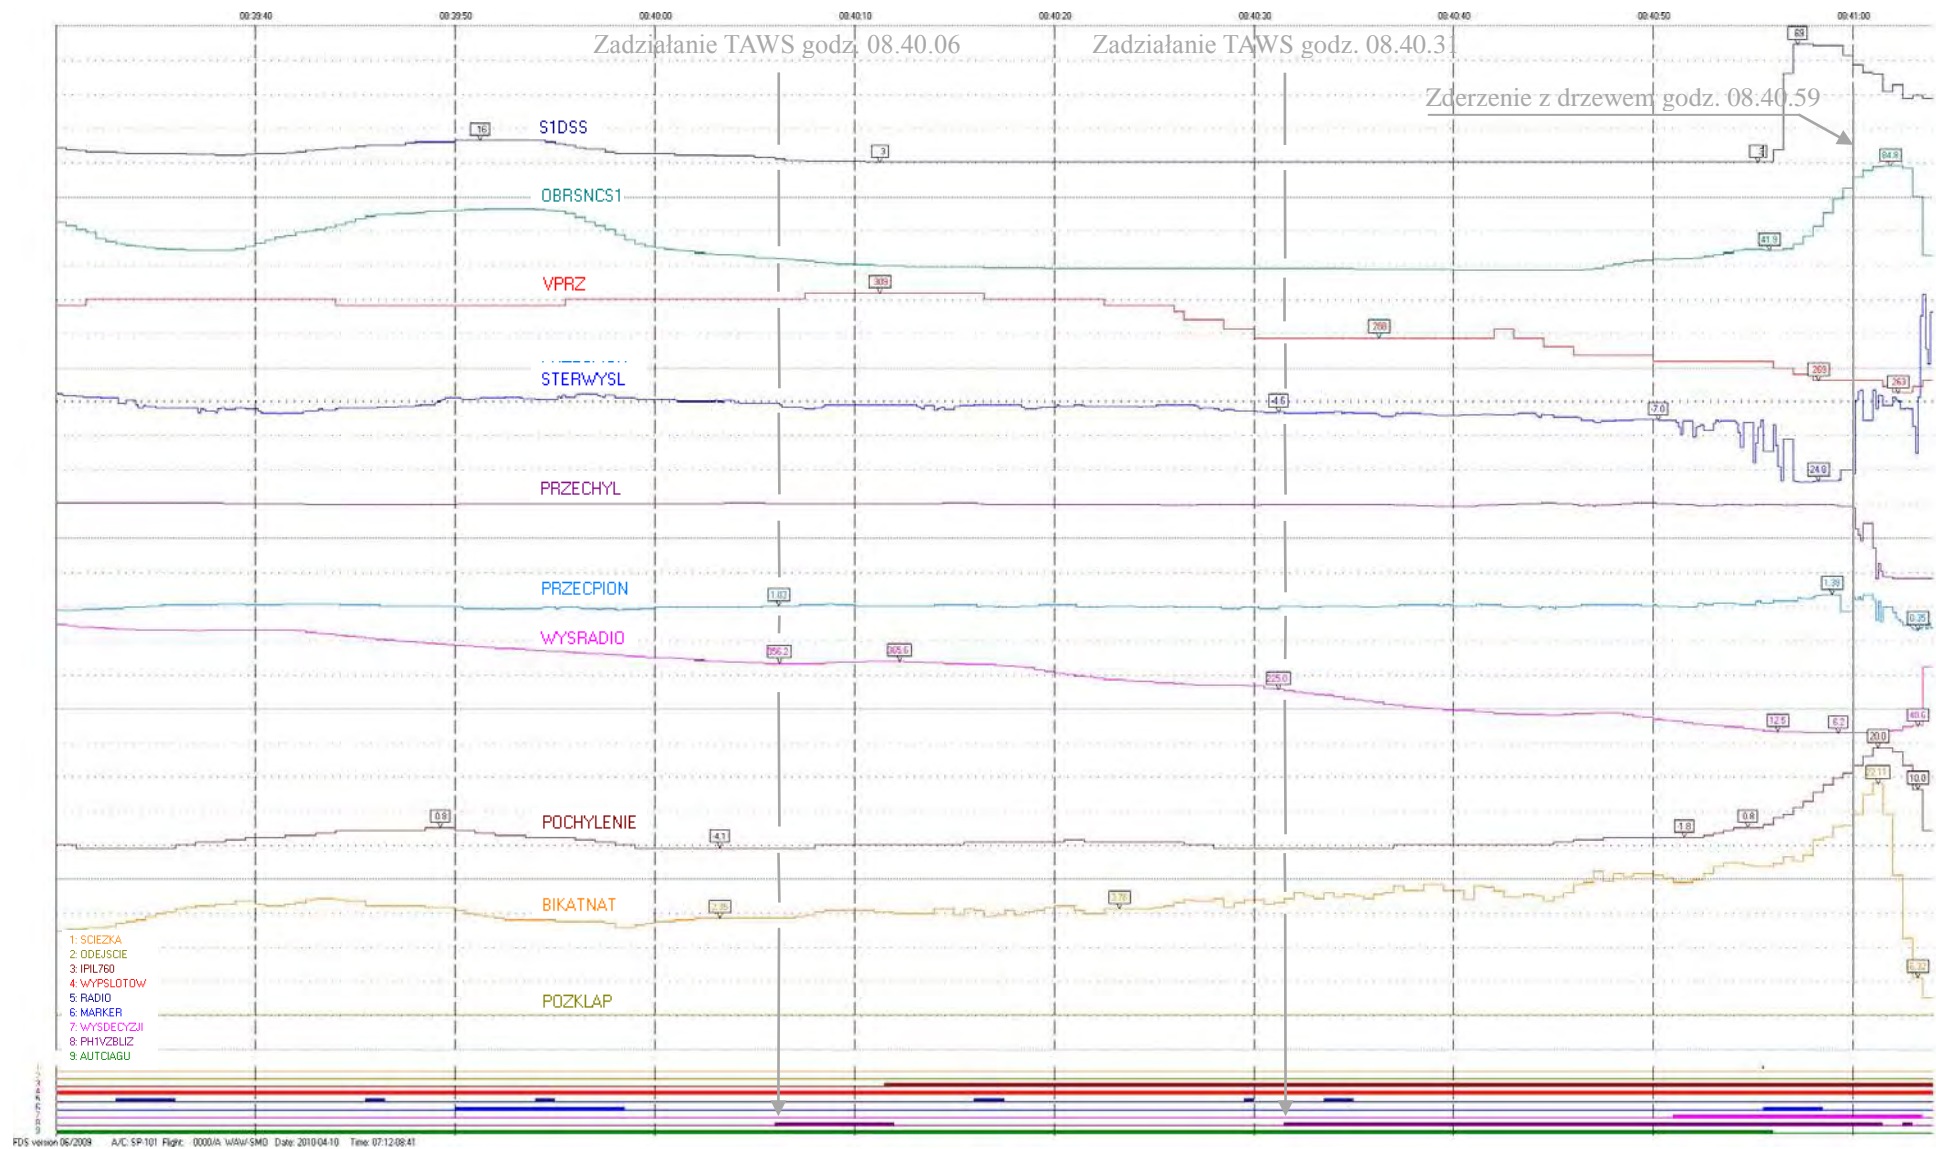
- w rejestrach pamięci systemu TAWS nie stwierdzono występowania komunikatu ostrzegawczego w tym czasie,
- w pozostałych dwóch instalacjach hydraulicznych, posiadających bardzo zbliżone uszkodzenia, nie zarejestrowano nadmiernego spadku ciśnienia,
- sygnał PH1VZBLIZ ustąpił przed końcem rejestracji.

Lp.	Nr procedury	Opis procedury	Czas trwania oraz wartości parametrów dodatkowych
12.	AT30	Syg. AWARIA I.HYDR.1/NIEB. ZIEMIA Rys. 38	Czas trwania: 08:40:06 - 08:40:11 VPRZ: 306 WYSBAR: 562 WYSRADIO: 356.2 PH1VZBLIZ: 1
13.	AT30	Syg. AWARIA I.HYDR.1/NIEB. ZIEMIA Rys. 38	Czas trwania: 08:40:31 - 08:41:01 VPRZ: 288 WYSBAR: 375 WYSRADIO: 218.8 PH1VZBLIZ: 1
08:40:59.375 – uderzenie w drzewo			
14.	AT30	Syg. AWARIA I.HYDR.1/NIEB. ZIEMIA	Czas trwania: 08:41:02 - 23:04:11 VPRZ: 263 WYSBAR: 188 WYSRADIO: 37.5 PH1VZBLIZ: 1
15.	AT37	Sygnalizacja NIESPRAWNOSC RW5 NR 1	Czas trwania: 08:41:02 - 23:04:11 WYSRADIO: 18.8 WYSBAR: 188 SPRRW5NR1: 0 SPRRW5NR2: 1

Rys. 38 Zadziałanie sygnału TAWS (parametr PH1/VZBLIZ).

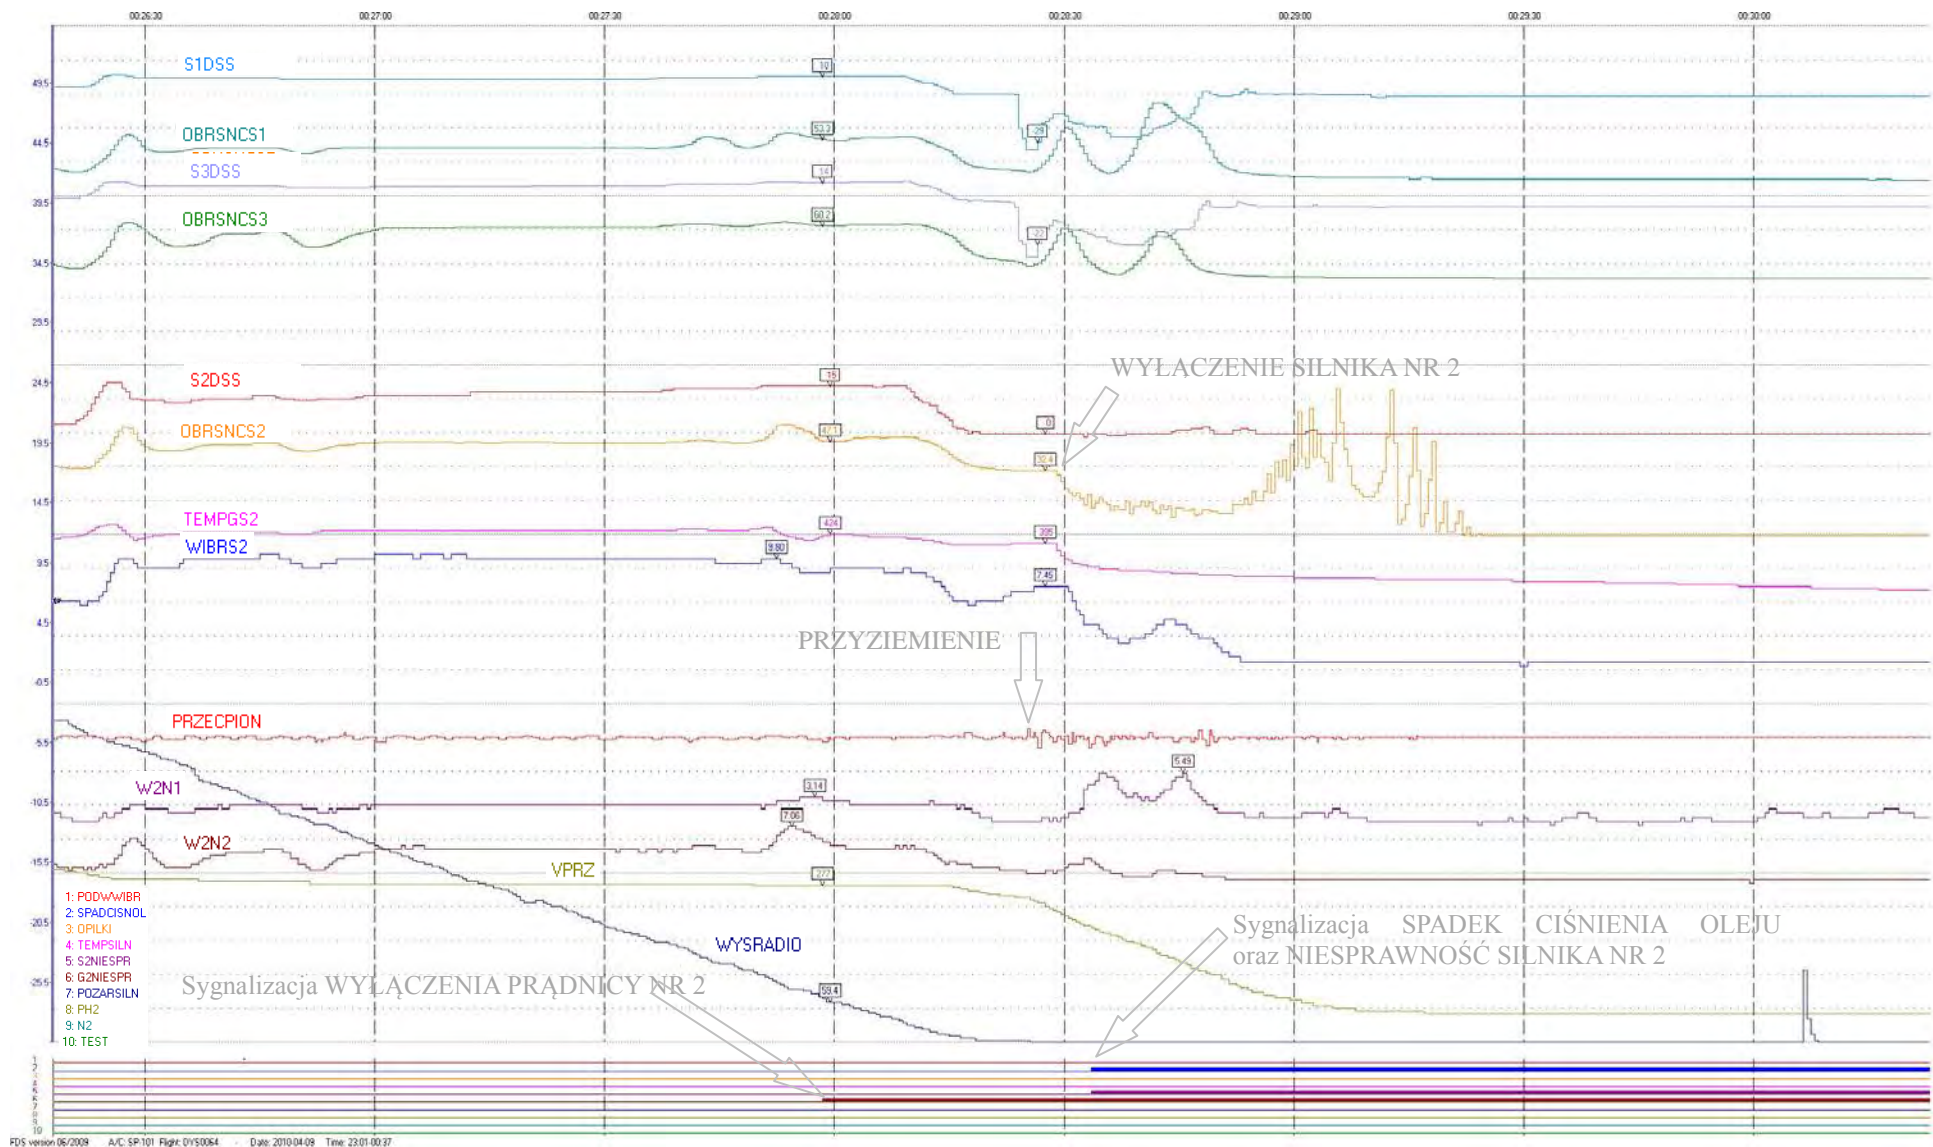
AFPA C5-3			
Lp.	Nr procedury	Opis procedury	Czas trwania oraz wartości parametrów dodatkowych
7.	AT28	Sygnalizacja NIESPR. GENERATORA NR 2 Rys. 43	Czas trwania: 00:27:58 - 00:28:25 OBRSNCS2: 47.1 S2NIESPR: 0 G2NIESPR: 1
8.	AT18	Sygnalizacja SPADEK CISNIENIA OLEJU Rys. 43	Czas trwania: 00:30:06 - 00:30:08 SPADCISNOL: 1
9.	AT22	Sygnalizacja NIESPRAWNY SILNIK NR 2 Rys. 43	Czas trwania: 00:30:06 - 00:30:08 S2NIESPR: 1

Rys. 43 Wyłączenie silnika nr 2 po przyziemieniu podczas lądowania na lotnisku w Warszawie.

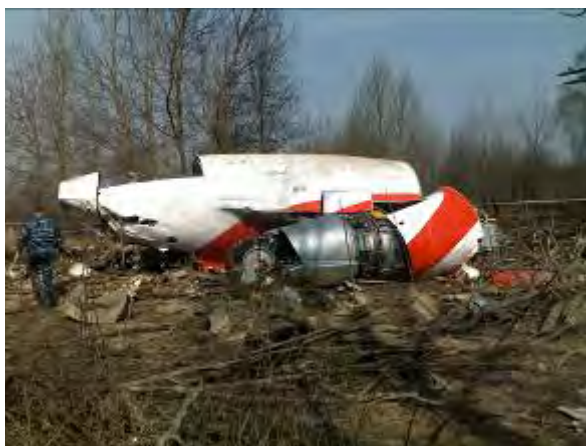
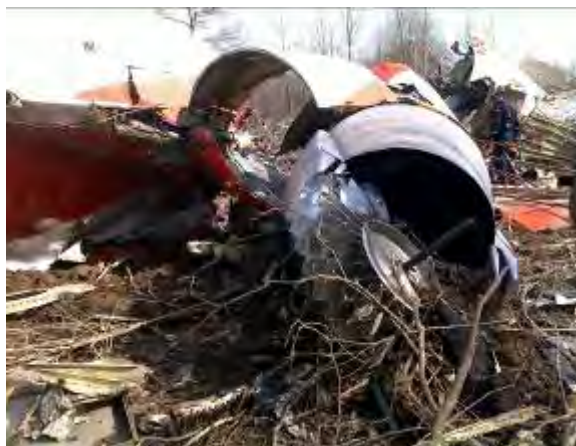
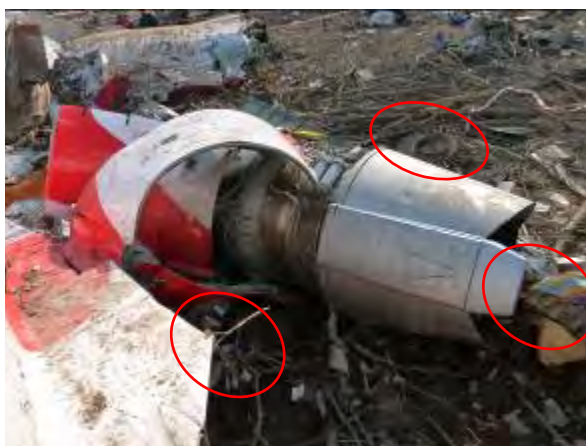
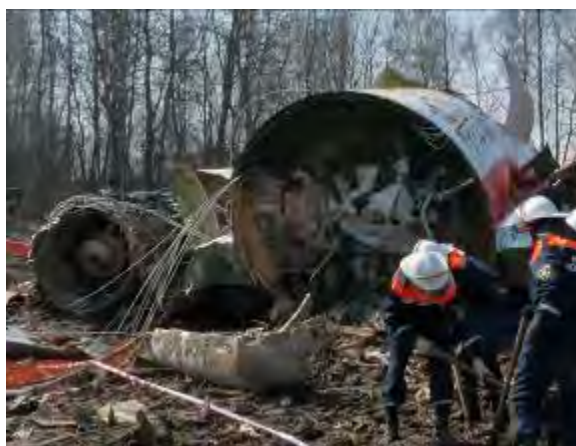
Silnik nr 1 został wyrwany z węzłów mocowania do kadłuba i znajdował się podobnie jak fragment końcowej części kadłuba w położeniu odwróconym „na plecy”, skierowany wlotem w kierunku przeciwnym do kierunku lotu samolotu. Silnik pozbawiony części osłon znajdował się w bezpośrednim sąsiedztwie zachowanej tylnej części kadłuba samolotu (patrz zdj. 1÷4). Zespół sprężarki niskiego ciśnienia (SNC) oddzielił się od kadłuba silnika (zdj. 5÷6). Tarcze I, II i III stopnia SNC wraz z łopatkami znajdowały się w pobliżu silnika (zdj. 3, 8÷10, 23, 27). Uszkodzenia łopatek wirnikowych wszystkich stopni SNC świadczą o tym, że silnik pracował w momencie zderzenia z ziemią. Widoczny (zdj. 7) pierścień rozdzielający ze wspornikami korpusu rozdzielczego - popękany na całym obwodzie. Łopatki aparatu kierującego (AK) sprężarki wysokiego ciśnienia (SWC) uszkodzone w wyniku zassania ciał obcych (ziemi) do silnika. Zewnętrzny korpus SWC zdeformowany w wyniku zderzenia z ziemią (zdj. 11÷12). Kinematyka sterowania silnikiem zachowana w całości do miejsca mocowania w gondoli silnikowej – dalej zerwana (zdj. 11÷13). Wskazówka noniusza na pompie NR-30KU-4 ustawiona na  $-32^\circ$  (zdj. 19÷20). Oceniono, iż takie jej położenie może być następstwem przemieszczenia cięgieł układu sterowania silnikiem w trakcie niszczenia konstrukcji samolotu. Układ cięgieł sterowania rewersem znajduje się w położeniu zamkniętego rewersu (zdj. 14÷17).

Zdj. 1. Widok silnika z jego lewej strony

Zdj. 2. Widok silnika od strony dyszy z jego tarczą wirnika I st. sprężarki niskiego ciśnienia

Zdj. 3. Widok silnika z jego prawej strony oraz tarcz z łopatkami SNC

Zdj. 4. Widok silnika od strony wlotu

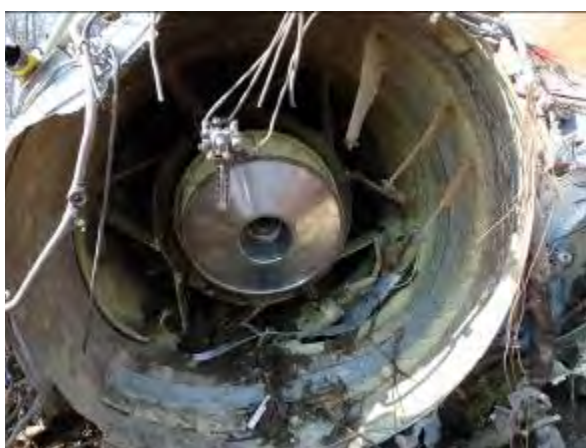
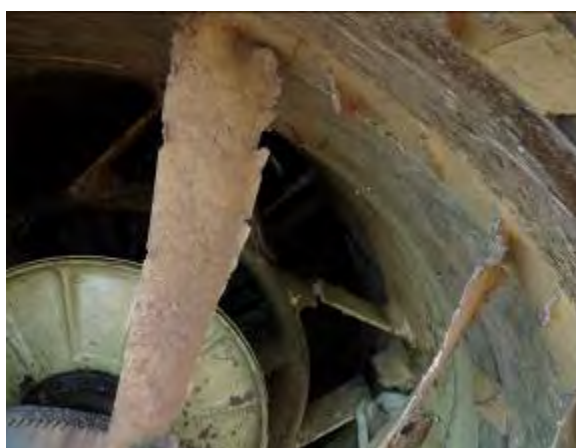
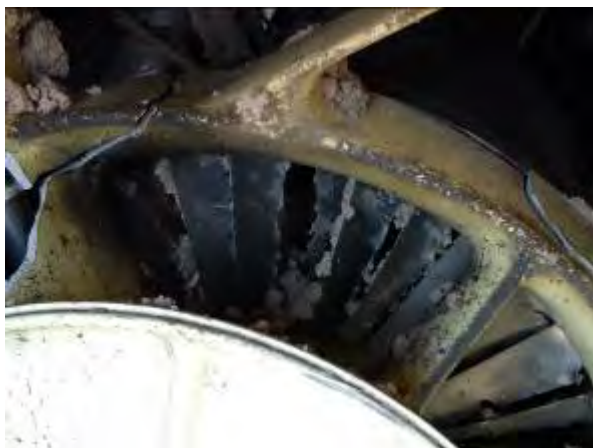
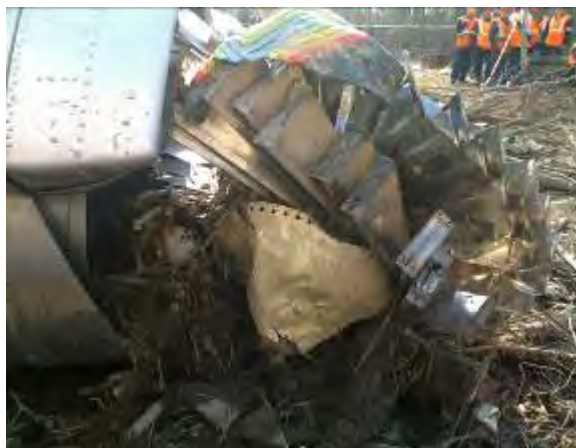
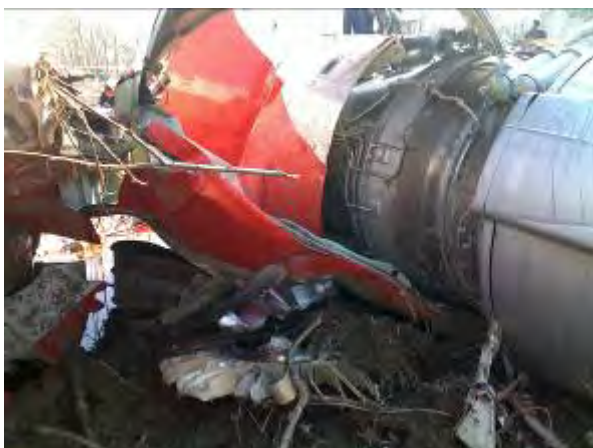
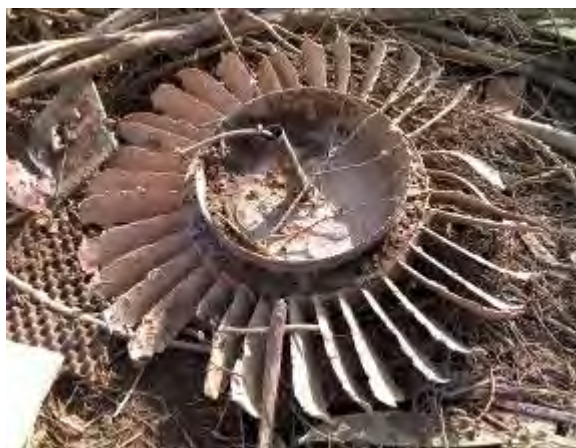
Zdj. 5. Widok stanu sprężarki niskiego ciśnienia

Zdj. 6. Widok stanu sprężarki niskiego ciśnienia

Zdj. 7. Korpus rozdzielczy - widok łopatek SWC

Zdj. 8. Tarcza z łopatkami roboczymi i łopatki aparatu kierującego SNC

Zdj. 9. Widok silnika z jego prawej strony oraz tarczy z łopatkami SNC

Zdj. 10. Tarcza z łopatkami SNC

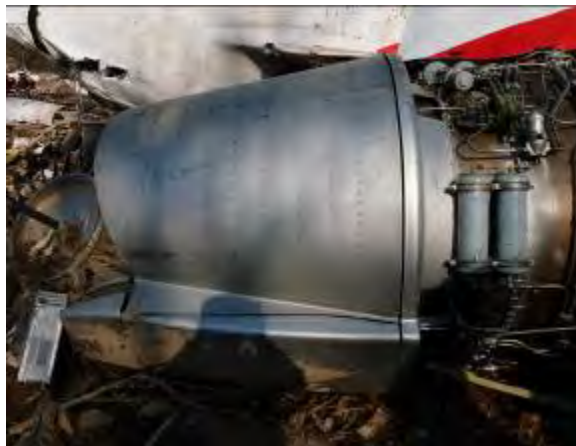
Zdj. 14. Widok stanu rewersu silnika

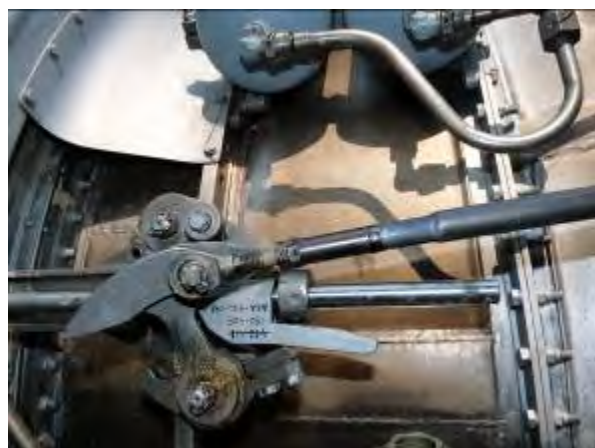
Zdj. 15. Widok stanu elementów sterowania rewerserem

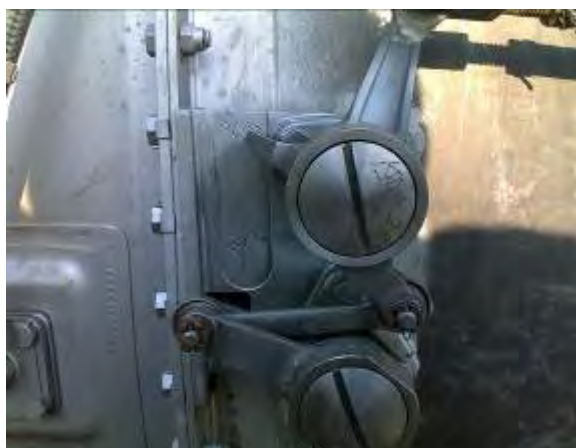
Zdj. 16. Widok stanu elementów sterowania rewerserem – wskaźnik położenia

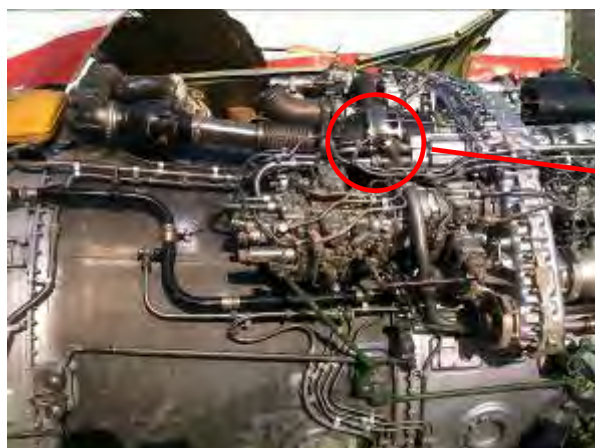
W trakcie wykonywanych oględzin silnika obserwowano kontrolę czystości korka magnetycznego zabudowanego na pompie odsysający MNO-30K (zdj. 17, 18) oraz proces pobierania przez przedstawicieli komisji rosyjskiej paliwa i oleju z instalacji silnika do badań oraz kontrolę czystości filtrów paliwa (zdj. 21, 22) i oleju. Kontrola stanu łopatek ostatniego stopnia turbiny niskiego ciśnienia (TNC), mieszalnika gazów oraz dyszy silnika (zdj. 23, 24) nie wykazała widocznych uszkodzeń. Obecność błota na całej powierzchni kanału dolotowego oraz w dyszy wylotowej świadczy również o tym, iż silnik pracował w momencie katastrofy. Nie stwierdzono uszkodzeń korpusu silnika charakterystycznych dla rozpadu elementów wirujących silnika. Nie stwierdzono śladów pożaru silnika. Stan elementów silnika nr 59319012423 oraz położenie korpusu silnika względem jego

Zdj. 17. Widok agregatów silnikowych oraz elementów sterowania silnikiem po zdjęciu osłon

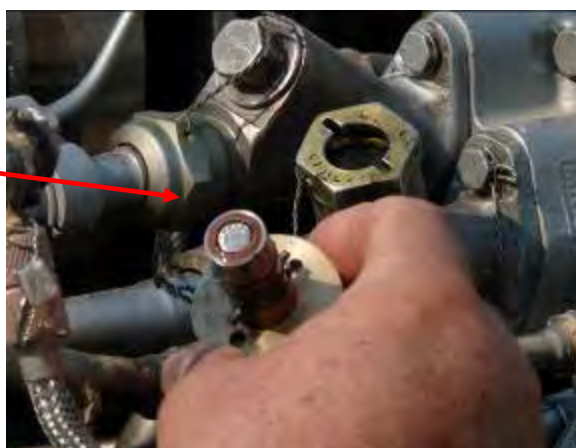
Zdj. 18. Korek magnetyczny zabudowany na pompie odsysającej MNO-30K

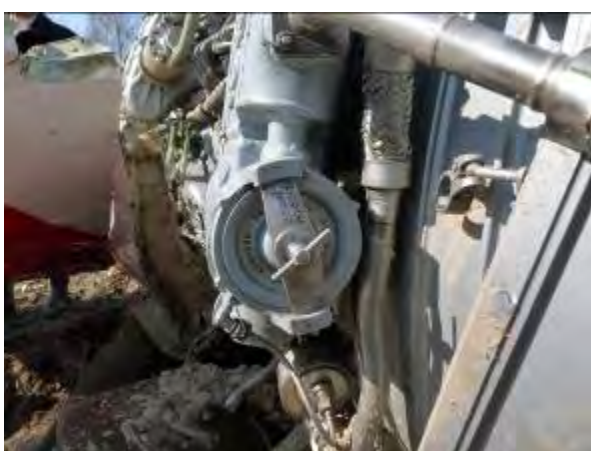
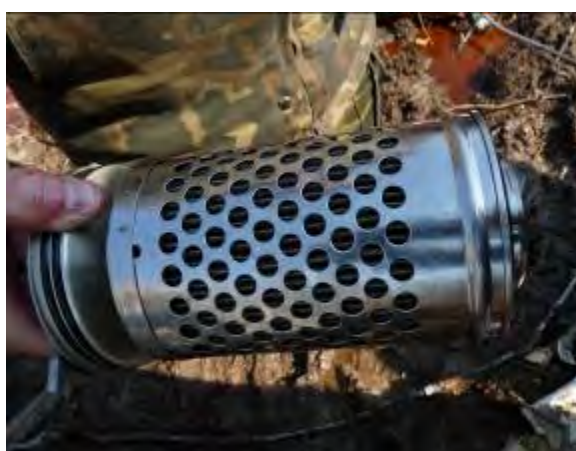
Zdj. 21. Widok filtra na chłodnicy paliwowo-olejowej

Zdj. 22. Widok filtra paliwowego

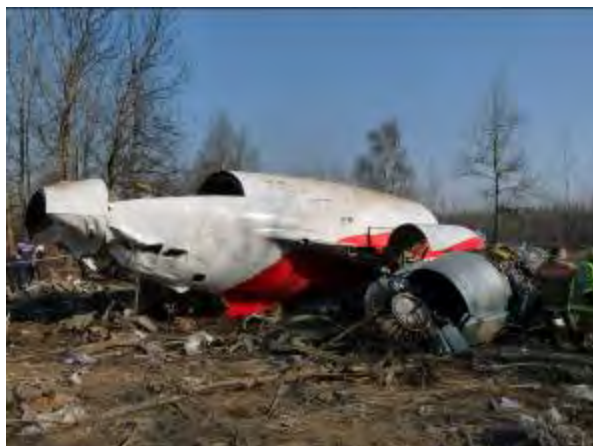
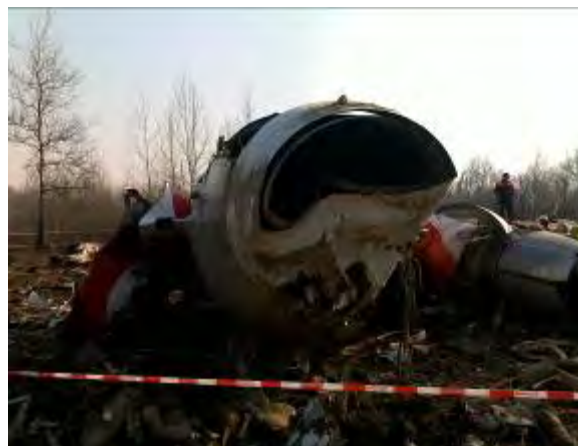
Silnik środkowy znajdował się w oderwanej części ogonowej samolotu, w położeniu „na plecach” (zdj. 29, 30), co uniemożliwiło na miejscu zdarzenia ocenę stanu SNC. Dysza silnika została zdeformowana od statecznika pionowego (zdj. 30) co świadczyć może, iż w momencie niszczenia konstrukcji samolot znajdował się w położeniu odwróconym. Kontrola stanu łopatek ostatniego stopnia TNC oraz mieszalnika gazów nie wykazała widocznych uszkodzeń. W stożku gazów wylotowych stwierdzono obecność oleju (zdj. 31, 32). Kinematyka sterowania silnikiem zachowana w całości - w części mocowanej do kadłuba powyginana. (zdj. 33÷38). Wskazówka noniusza na pompie NR-30KU-4 ustawiona na  $-10^{\circ}$  (zdj. 33÷34). Oceniono, iż położenie to jest niewiarygodne i jest następstwem przemieszczenia ciężarów układu sterowania silnikiem w trakcie niszczenia konstrukcji samolotu. W trakcie wykonywanych oględzin silnika obserwowano kontrolę czystości korka magnetycznego zabudowanego na pompie odsysający MNO-30K (zdj. 39, 40) wykonywanej przez specjalistów komisji rosyjskiej. Nie stwierdzono widocznych uszkodzeń zewnętrznych korpusu silnika. Nie stwierdzono także

Zdj. 29. Widok kadłuba z zabudowanym silnikiem nr 2 (środkowy)

Zdj. 30. Widok dyszy wylotowej silnika nr 2

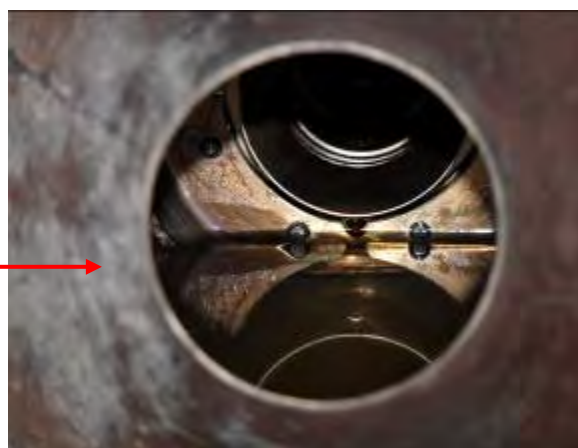
Zdj. 32. Wyciek z instalacji olejenia łożyska

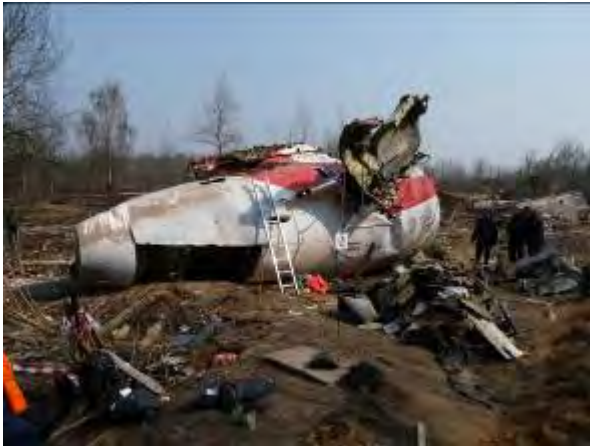
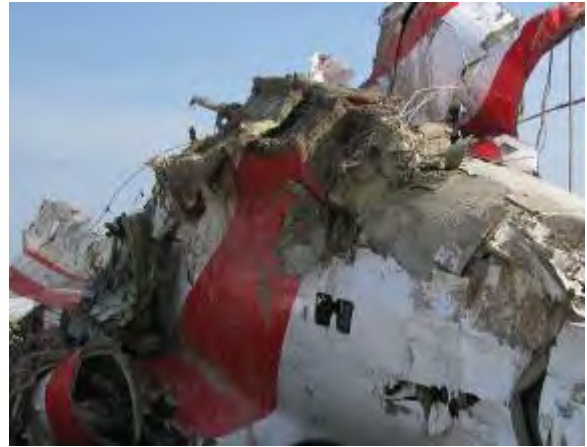
uszkodzeń korpusu silnika charakterystycznych dla rozpadu jego elementów wirujących oraz wystąpienia pożaru. Po obróceniu części ogonowej, w której zabudowano silnik stwierdzono, iż deformacja (zagniecenie) płatowcowego wlotu do silnika uniemożliwia kontrolę SNC (zdj. 41, 42).

Zdj. 41. Widok kadłuba samolotu po obróceniu

Zdj. 42. Widok kadłuba – miejsce zabudowy statecznika i wlotu do silnika nr 2

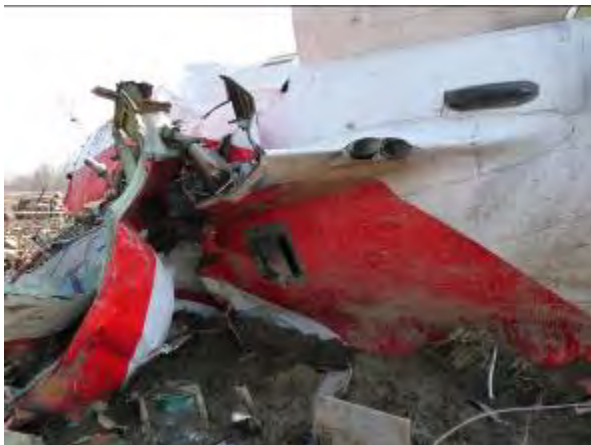
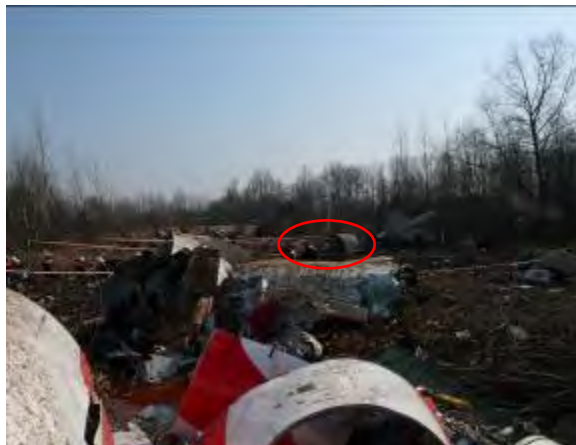
Silnik nr 3 został wyrwany z węzłów mocowania do kadłuba i znajdował się w położeniu odwróconym „na plecy” w odległości ok. 30 m od zachowanego fragmentu końcowej części kadłuba (zdj. 43, 44). Wlot silnika - podobnie jak cały silnik z zamontowanymi na nim agregatami - mocno zanieczyszczony ziemią (błotem), brak kołpaka sprężarki, 3 łopatki I st SNC wyłamane u podstawy, pozostałe silnie zdeformowane w wyniku zderzenia silnika z ziemią i deformacji jego kadłuba. Uszkodzenia łopatek wirnikowych I stopnia SNC świadczą o tym, że silnik pracował w momencie zderzenia z ziemią.

Zdj. 43. Widok kadłuba w miejscu mocowania silnika nr 3 do pylonu

Zdj. 44. Widok położenia silnika nr 3 z miejsca gdzie znajdował się fragment kadłuba do którego był on zabudowany

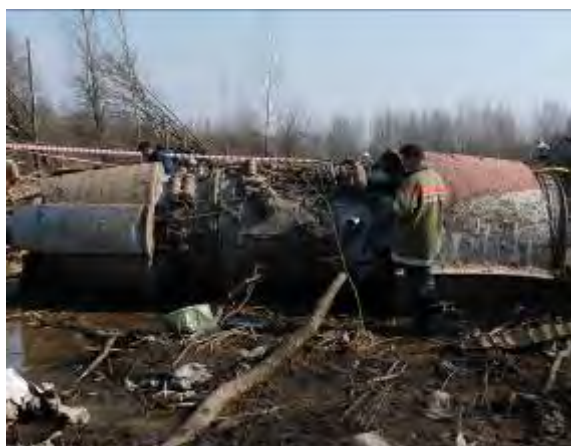
W trakcie wykonywanych oględzin silnika obserwowano wykonywaną przez przedstawicieli komisji rosyjskiej kontrolę czystości filtra oleju MFS-30 (zdj. 52, 53) oraz korka magnetycznego zabudowanego na pompie odsysającej MNO-30K. Ze względu na uszkodzenie/ułamanie korka kontrola ta nie była możliwa w tym czasie i miejscu. Kontrola stanu łopatek ostatniego stopnia turbiny niskiego ciśnienia (TNC), mieszalnika gazów oraz dyszy silnika (zdj. 45, 48) nie wykazała widocznych uszkodzeń.

Zdj. 45. Widok lewej strony silnika

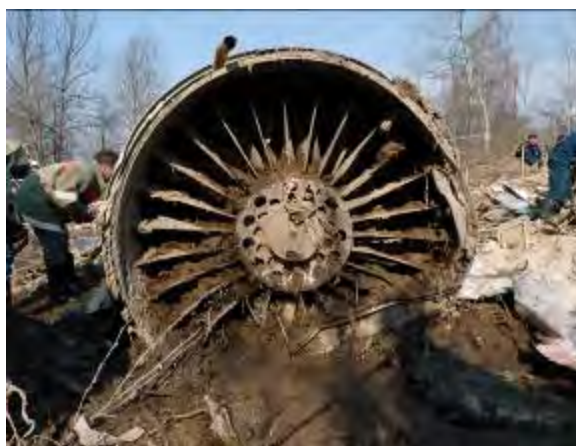
Zewnętrzny korpus SWC zdeformowany w wyniku zderzenia z ziemią (zdj. 46, 50, 51, 54). Kinematyka sterowania silnikiem powyginana, zachowana w całości do miejsca mocowania w gondoli silnikowej – dalej zerwana (zdj. 49, 54÷56). Wskazówka noniusza na pompie NR-30KU-4 ustawiona na 16° (zdj. 55). Oceniono, iż podobnie jak na pozostałych dwóch silnikach wskazanie to jest niewiarygodne i jest następstwem deformacji oraz przemieszczenia cięgieł układu sterowania silnikiem w trakcie niszczenia konstrukcji samolotu. Układ cięgieł sterowania rewersem znajduje się w położeniu zamkniętego rewersu (zdj. 56).

Zdj. 46. Widok łopatek wlotowego AK SNC

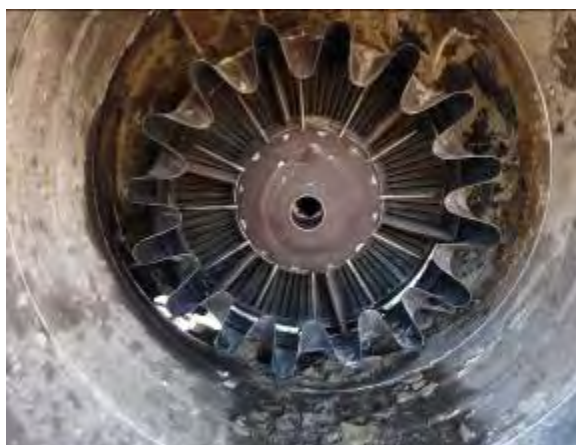
Obecność błota w dyszy wylotowej (zdj. 48) świadczy również o tym, iż silnik pracował w momencie katastrofy. Nie stwierdzono uszkodzeń korpusu silnika charakterystycznych dla rozpadu jego elementów wirujących. Stan elementów silnika oraz położenie korpusu silnika względem elementów zniszczonego płatowca przedstawiono na zdjęciach 43÷56.

Zdj. 48. Widok ostatniego stopnia TNC i mieszalnika

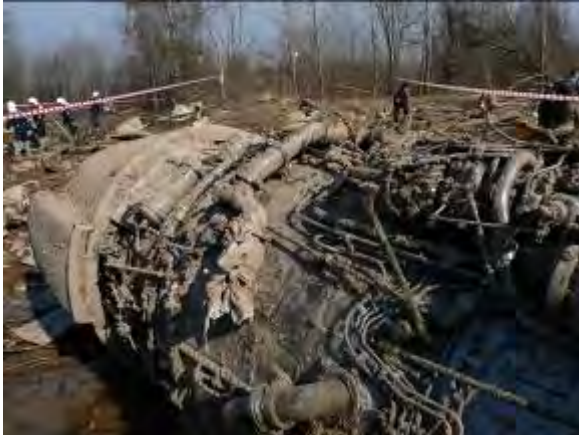
Zdj. 49. Widok agregatów silnikowych oraz elementów sterowania silnikiem (strona lewa silnika)

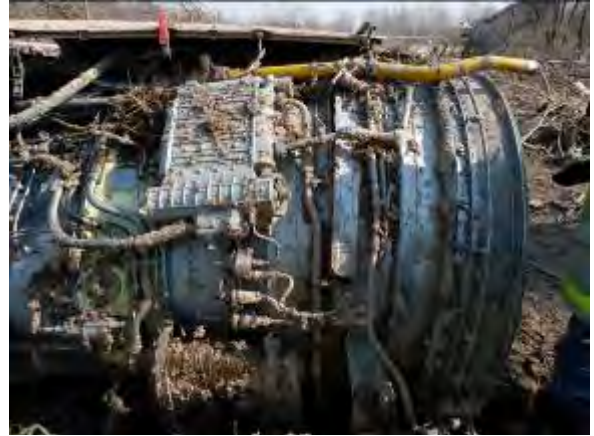
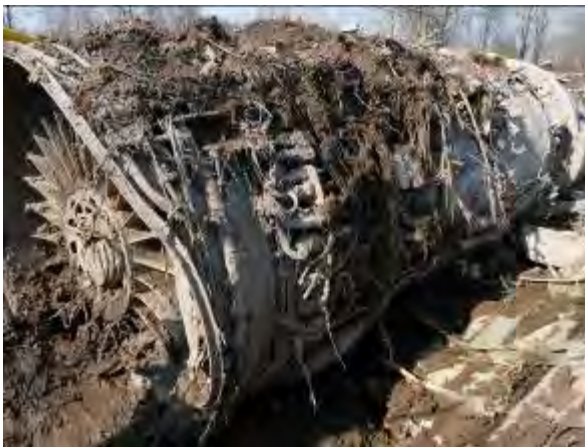
Zdj. 50. Widok agregatów silnikowych oraz elementów sterowania silnikiem po zdjęciu osłon (strona lewa silnika)

Zdj. 51. Widok agregatów silnikowych oraz elementów sterowania silnikiem (strona prawa silnika)

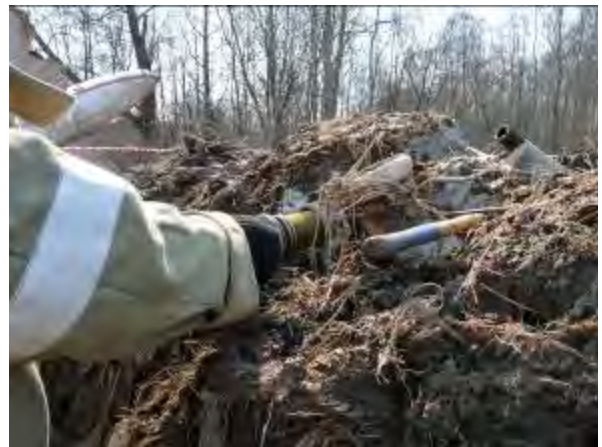
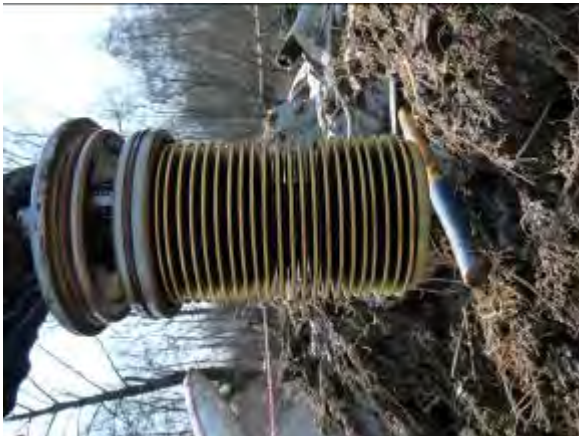
Zdj. 52. Demontaż i sprawdzenie filtra oleju MFS-30

Zdj. 53. Widok filtra oleju MFS-30

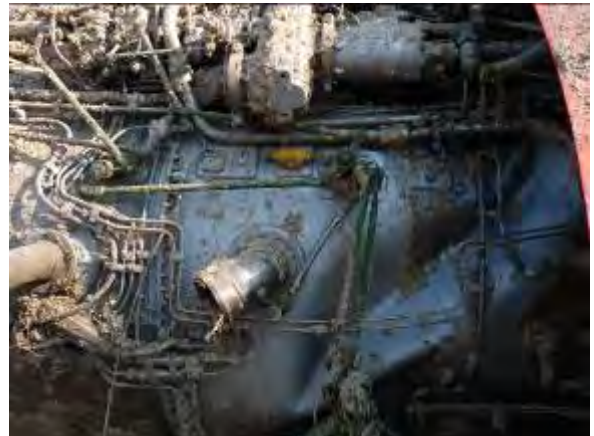
Zdj. 54. Widok elementów sterowania silnikiem

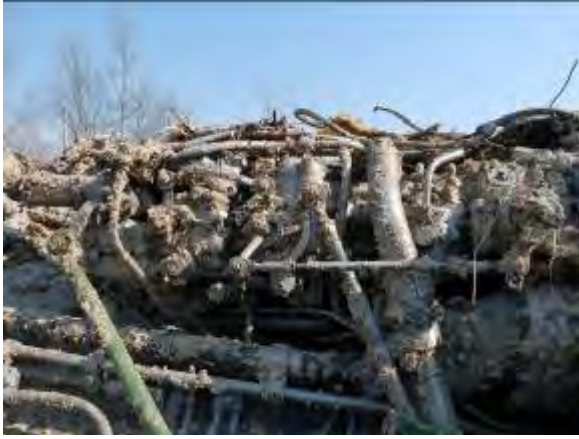
Zdj. 55. Widok agregatów silnikowych oraz elementów sterowania silnikiem – noniusz na pompie NR-30KU-4

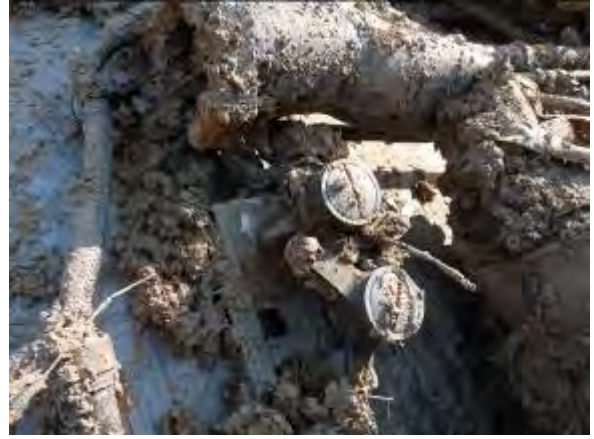
Zdj. 56. Widok stanu elementów sterowania rewerserem – wskaźnik położenia

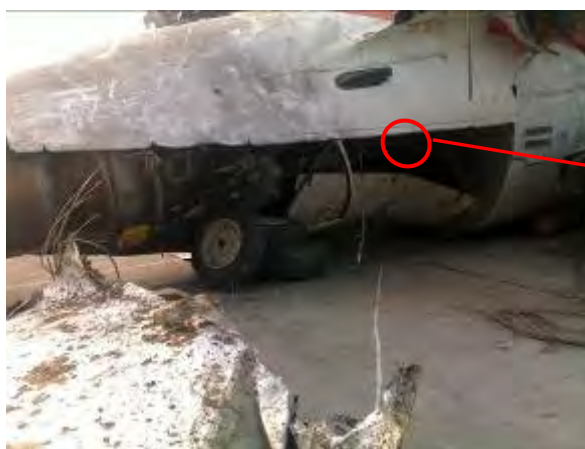
Zdj. 1. Widok silnika nr 2 (środkowy) z lewej strony

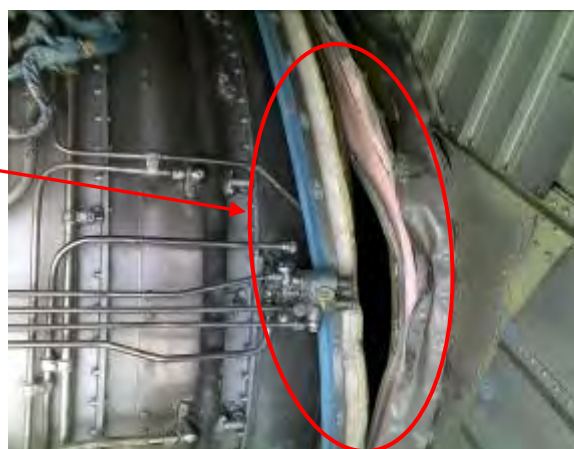
Zdj. 2. Deformacja kołnierza na połączeniu korpusu wlotowego silnika z elementami płatowca

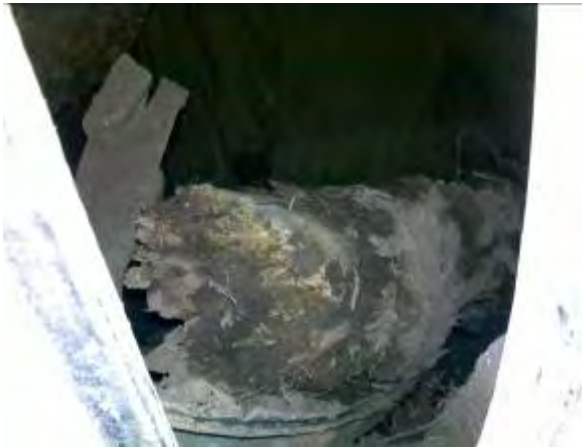
- zaleganie w kanale dolotowym fragmentów drzew (największe o średnicy ok.15 cm) oraz zdeformowanych fragmentów konstrukcji płatowca samolotu –patrz zdj. 3, 4;
- zaleganie znacznych ilości błota oraz drobnych fragmentów organicznych (trawa, gałęzie) na elementach korpusu wlotowego silnika i łopatkach aparatu kierującego (AK) pierwszego stopnia SNC – patrz zdj. 5, 6;
- uszkodzenia na krawędziach natarcia łopatek wirnika pierwszego stopnia SNC spowodowane zassaniem ciał obcych oraz fragmentów konstrukcji samolotu do silnika – patrz zdj. 7, 8;

Zdj. 3. Widok fragmentu drzewa zalegającego we wlocie bezpośrednio przed AK I st. SNC

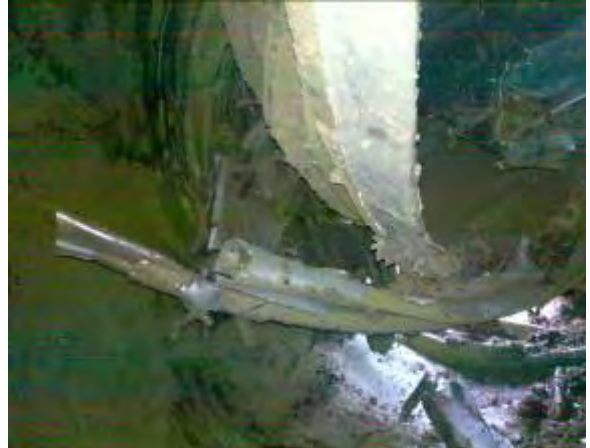
Zdj. 4. Widok zdeformowanego kanału wlotowego do silnika nr 2

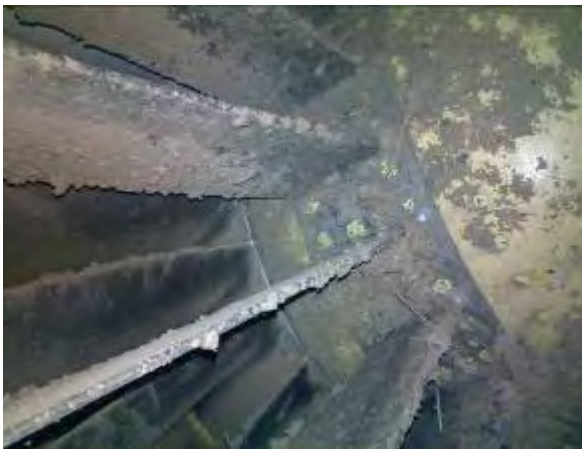
Postać uszkodzeń łopatek wirnika sprężarki, obecność błota i drobnych fragmentów organicznych (trawa, gałęzie) a także ich rozłożenie na elementach sprężarki świadczą o tym, że silnik pracował w momencie zderzenia z ziemią.

Zdj. 5. Widok zanieczyszczonego wnętrza korpusu wlotowego silnika i łopatek AK I st. SNC

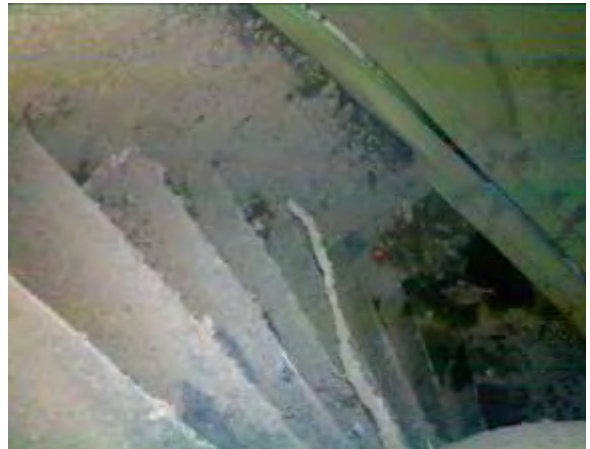
Zdj. 6. Widok zanieczyszczonego wnętrza korpusu wlotowego silnika i łopatek AK I st. SNC

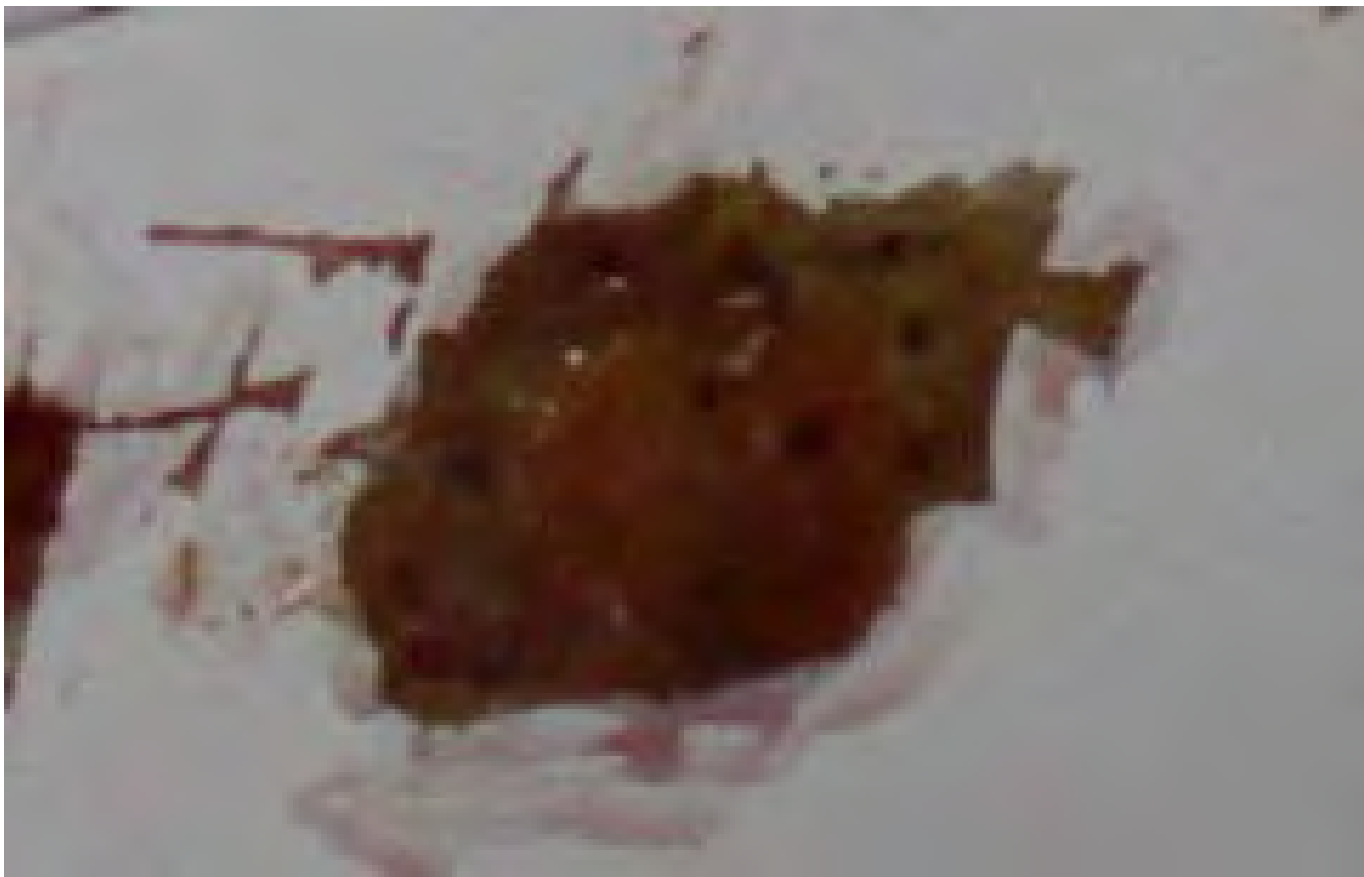
Rys. 1

Według ustnych informacji personelu 36 splt uszkodzone zostało **jedynie zewnętrzne** poszycie owiewki nosowej (kopuły radaru), która jest wykonana z materiału kompozytowego o strukturze przekładkowej (poszycie zewnętrzne i wewnętrzne z wypełniaczem komórkowym). Wykonawcy naprawy ocenili wymiary uszkodzenia na mniej więcej **70 x 100 mm** (brak jakiegokolwiek dokumentu potwierdzającego te dane).

Załączniki nr 3, 4 i 5 przedstawiają lokalizację uszkodzenia, natomiast rys. 1 poniżej jego zbliżenie już po częściowym wykonaniu naprawy.
