**POLITECHNIKA  
GDAŃSKA**

**Krzysztof Żółtowski**

**POŁĄCZENIE OBIEKTU MOSTOWEGO Z DROGĄ**

36507 **WYBRANE PROBLEMY**

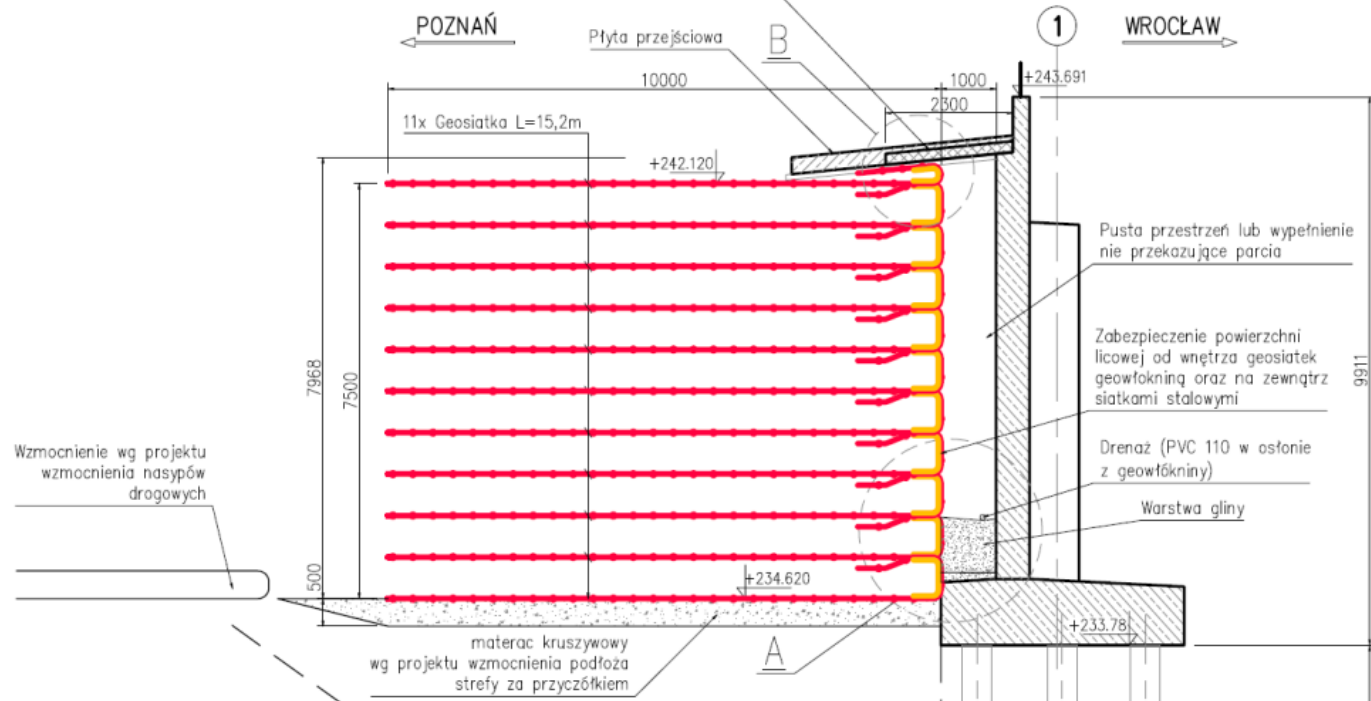
# A-A Blok odciążający korpusu przyczółka

**Degradacja w obrębie płyty przejściowej**

Zelbetowa płyta C30/37  
2,3m x 0,2m zamykająca  
pustą przestrzeń od góry w  
miejscach, gdzie brak płyty  
prześciowej

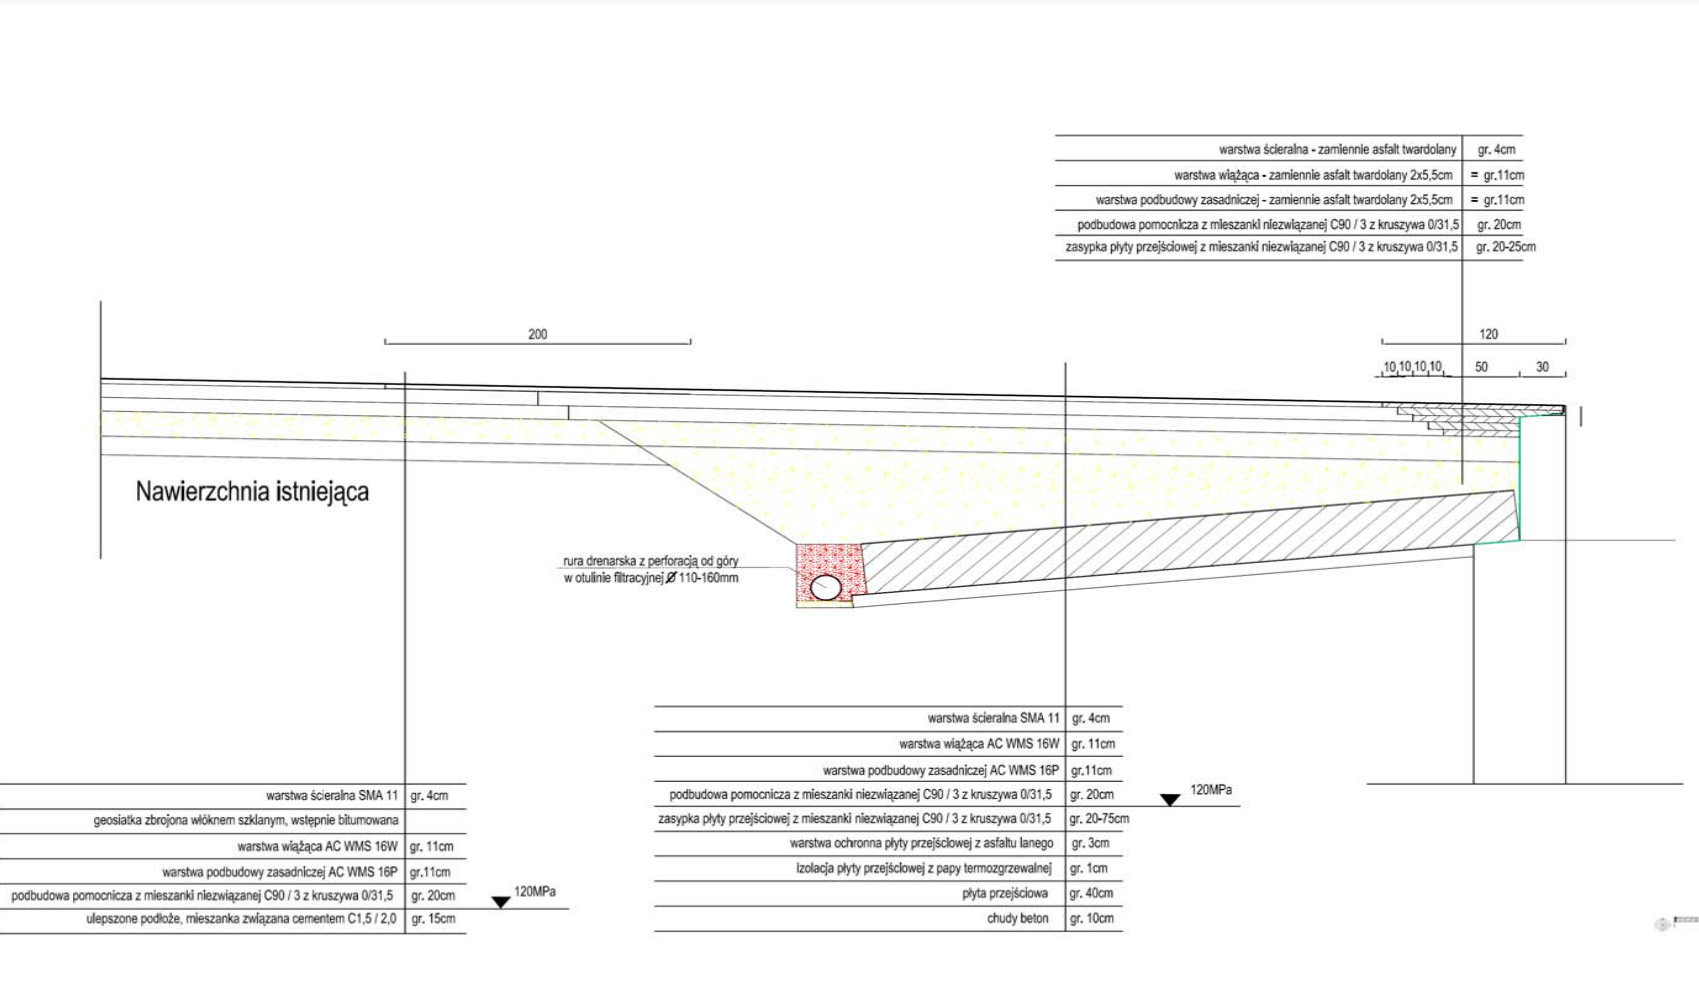
- warstwa ścieralna z SMA S11, grubości 4 cm,
- warstwa wiążąca z betonu asfaltowego AC WMS 16 W, - gr. 11 cm
- podbudowa zasadnicza z z betonu asfaltowego AC WMS 16 P, gr. 11 cm,
- podbudowa z kruszywa łamanego 0/31,5 (gr. 40-95 cm)
- warstwa ochronna izolacji (asfalt lany lub inne zabezpieczenie mechaniczne izolacji)
- izolacja i płyta przejściowa-

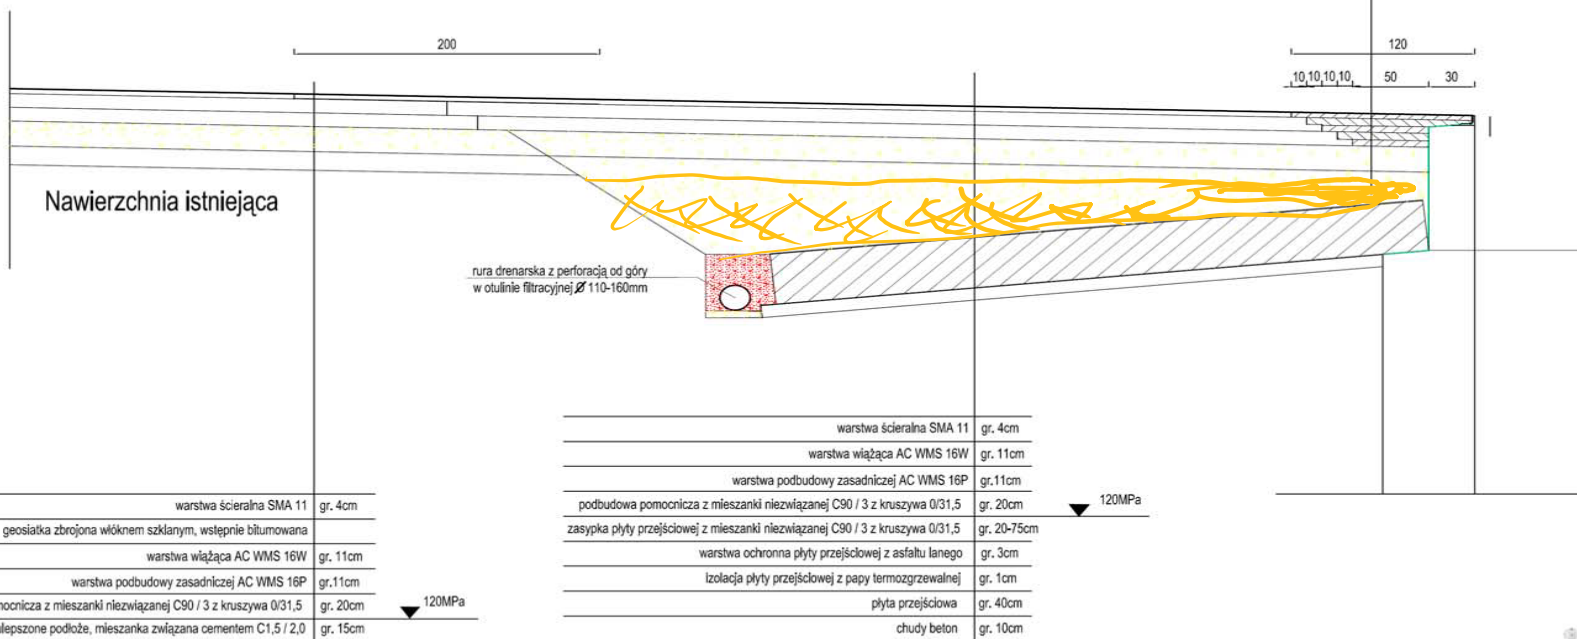
warstwa ścieralna - zamiennie asfalt twardolany	gr. 4cm
warstwa wiążąca - zamiennie asfalt twardolany 2x5,5cm	= gr.11cm
warstwa podbudowy zasadniczej - zamiennie asfalt twardolany 2x5,5cm	= gr.11cm
podbudowa pomocnicza z mieszanki niezwiązanej C90 / 3 z kruszywa 0/31,5	gr. 20cm
zasyпка płyty przejściowej z mieszanki niezwiązanej C90 / 3 z kruszywa 0/31,5	gr. 20-25cm

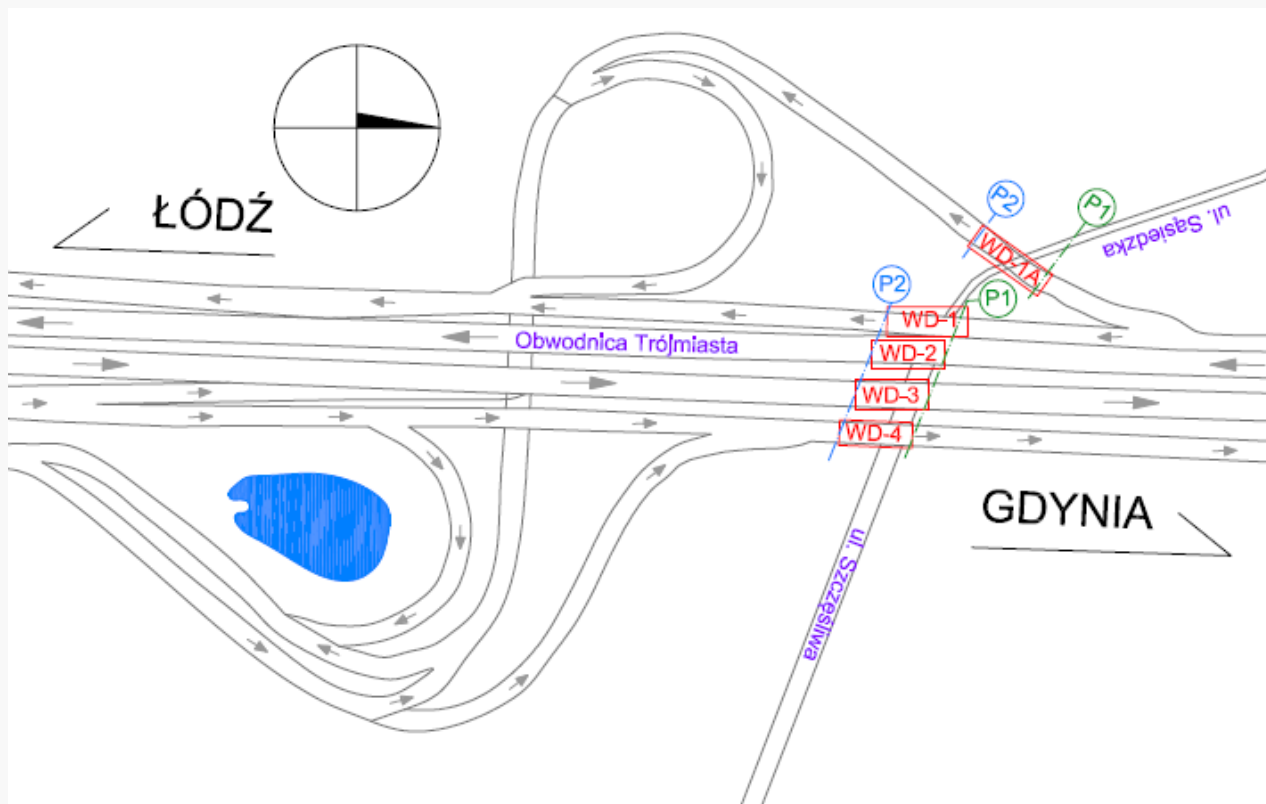
WD-2

**Degradacja jednomodułowego urządzenia dylatacyjnego**

Ponad 100 000 pojazdów na dobę w okresie letnim

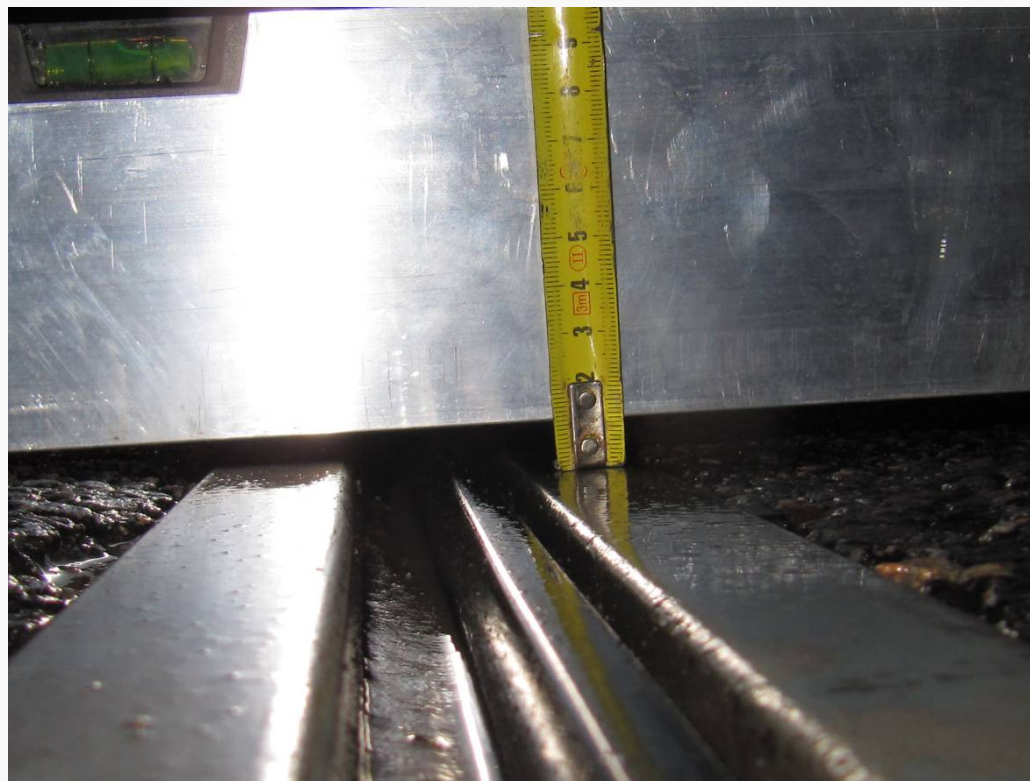
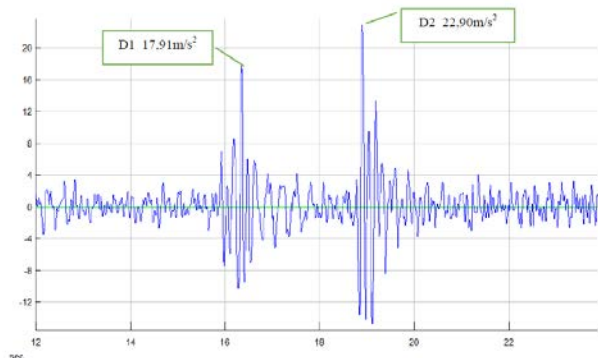
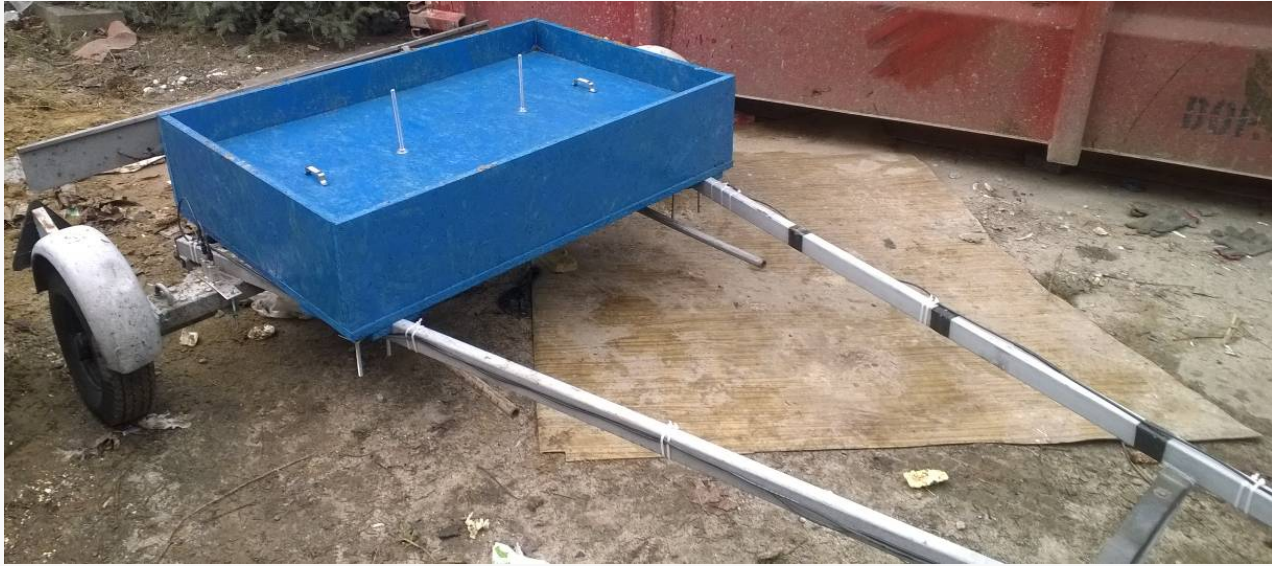
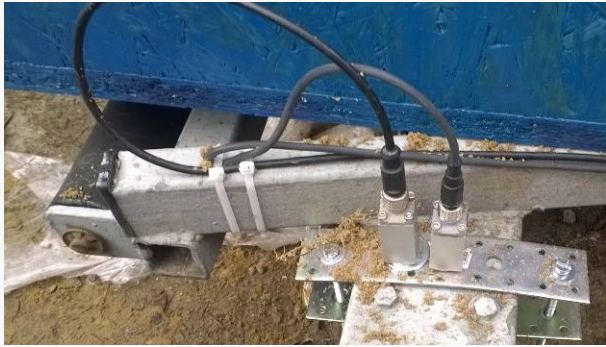
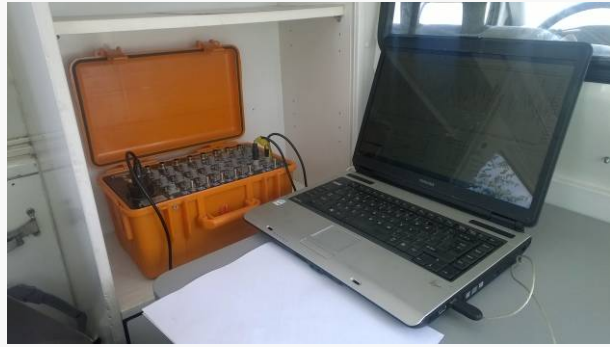
# Nierówności w obrębie urządzenia dylatacyjnego

**Zestawienie wykonanych badań pokazuje, że nierówności zidentyfikowane na dylatacjach WK2 i WK3 nie są największe. Nie można zatem stwierdzić, że uszkodzenia są spowodowane głównie przez nierówność nawierzchni.**

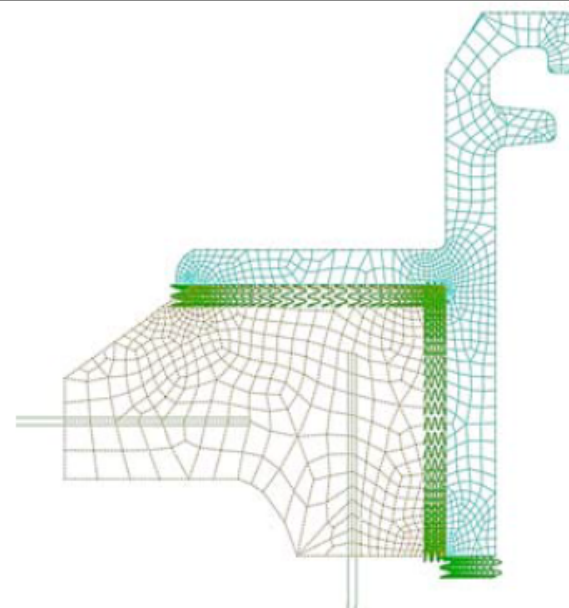
Wariant nr 3

*Rozwiązanie zastosowane w analizowanych obiektach.*

*Wydłużona blacha kotwiąca licuje się z krawędzią pomostu i profilu.*

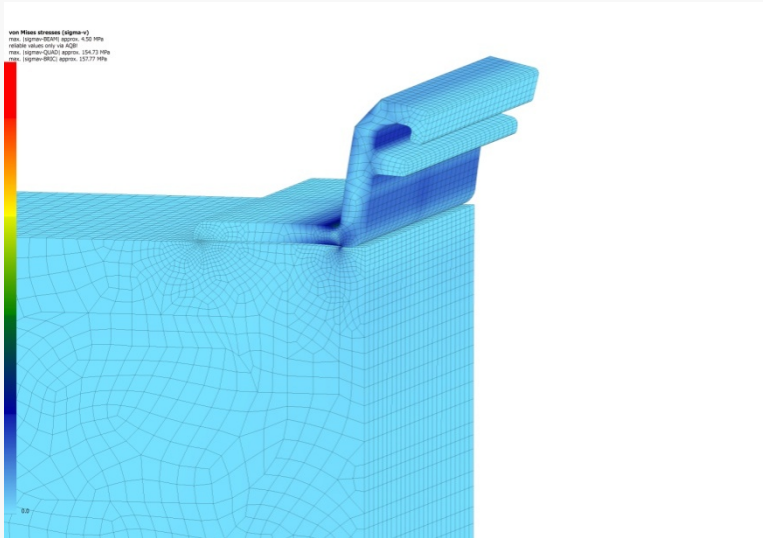
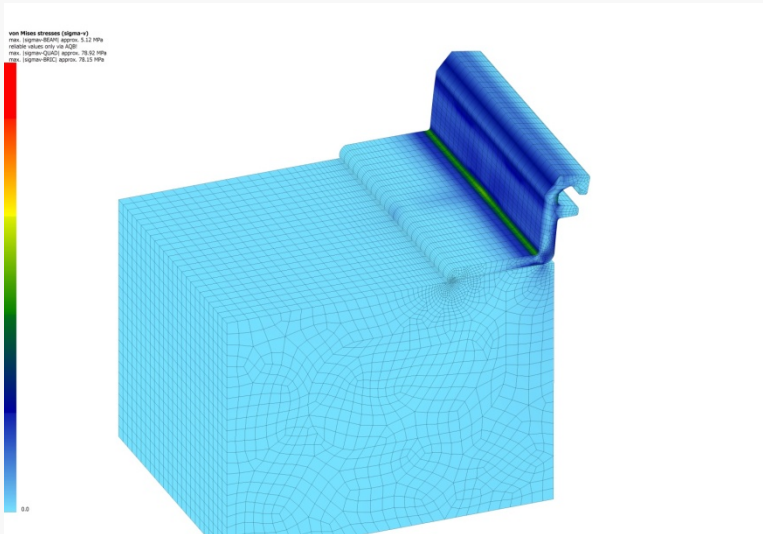
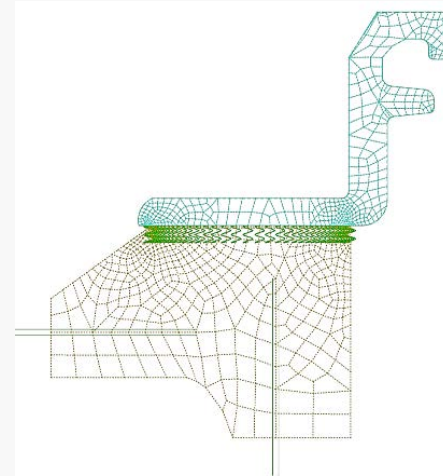
*Pionowa część profilu krawędziowego jest wydłużona.*

von Mises stresses (log10[mPa])  
min. (log10=-8E+01) approx. 0.12 MPa  
max. (log10=2.0E+02) approx. 79.53 MPa  
min. (log10=-8E+01) approx. 0.12 MPa  
max. (log10=2.0E+02) approx. 79.53 MPa

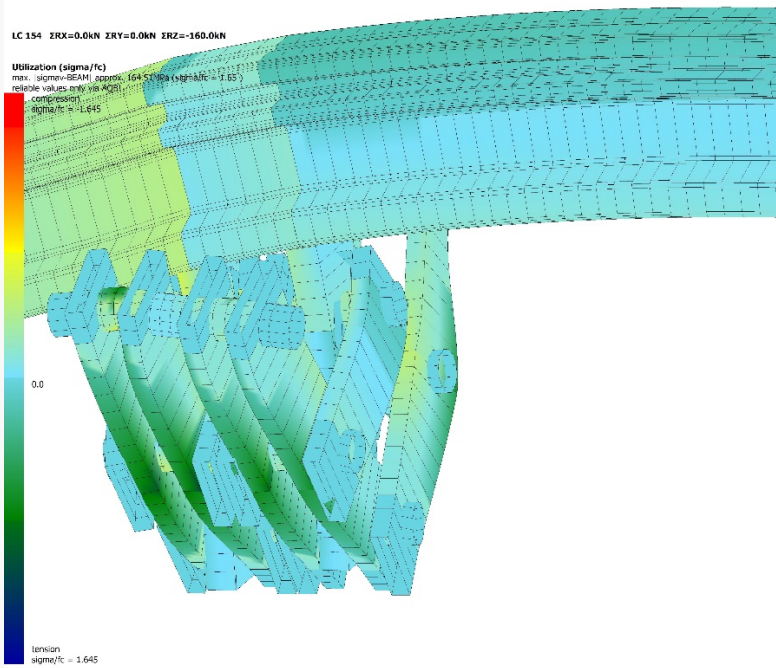
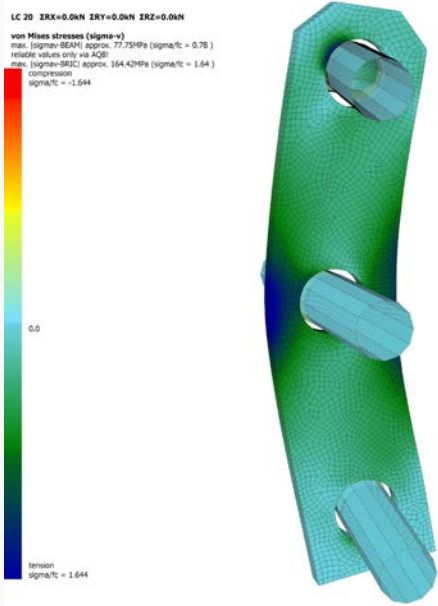
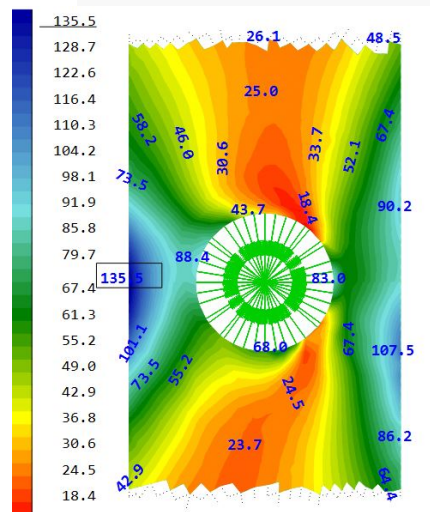
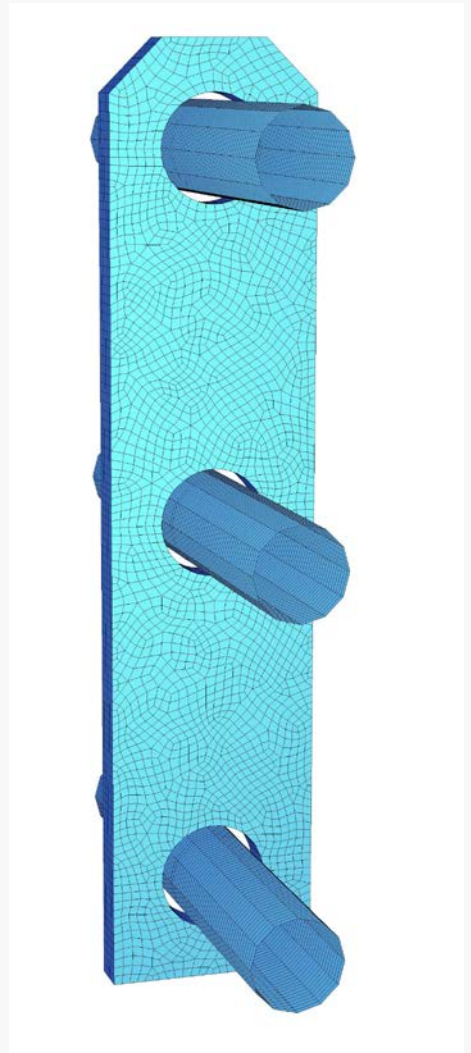
LC 31 ZRX=0.0kN ERY=0.0kN ERZ=63.0kN

von Mises stresses (sigma-v)  
max. (Sigma-BC2M) approx. 394.53MPa  
reliable values only via AQ2  
max. (Sigma-BC21) approx. 395.48MPa
