PAŃSTWOWA KOMISJA BADANIA WYPADKÓW KOLEJOWYCH
Ministerstwo Infrastruktury

RAPORT Nr PKBWK/05/2019

**z badania poważnego wypadku kategorii A21
zaistniałego w dniu 17 listopada 2018 r. o godzinie 11:49
na przejeździe kolejowo-drogowym kategorii „D”,
szlak Dobrzechów – Frysztak, tor nr 1,
w km 42,602, linii kolejowej nr 106 Rzeszów Główny – Jasło**

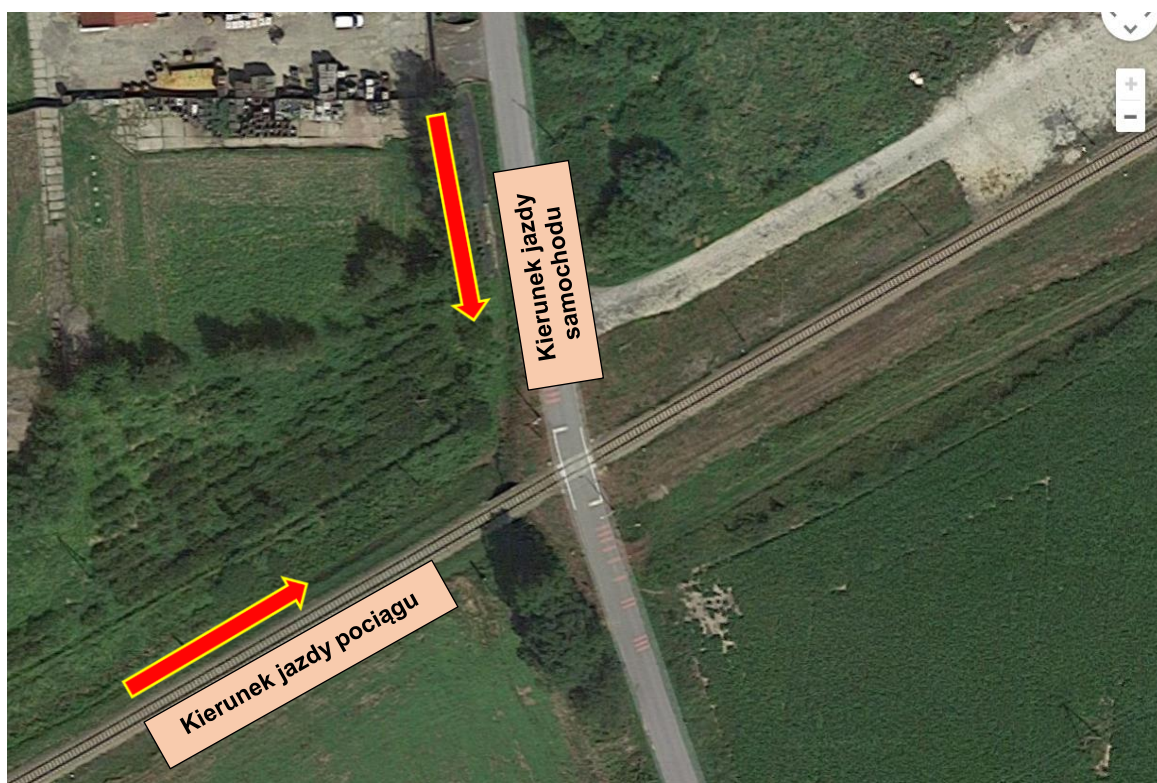
Rysunek 2 Widok przejazdu kolejowo- drogowego km 42,602 Linia 106 [źródło: mapy Google]

Kierujący samochodem osobowym zbliżając się do przejazdu nie zastosował się do znaków B-20 „STOP” i G3 oraz linii bezwzględного zatrzymania P-12, tj. nie zatrzymał pojazdu drogowego w miejscu dogodnej obserwacji zbliżającego się pociągu i wjechał na przejazd kolejowo-drogowy wprost przed czoło nadjeżdżającego pociągu.

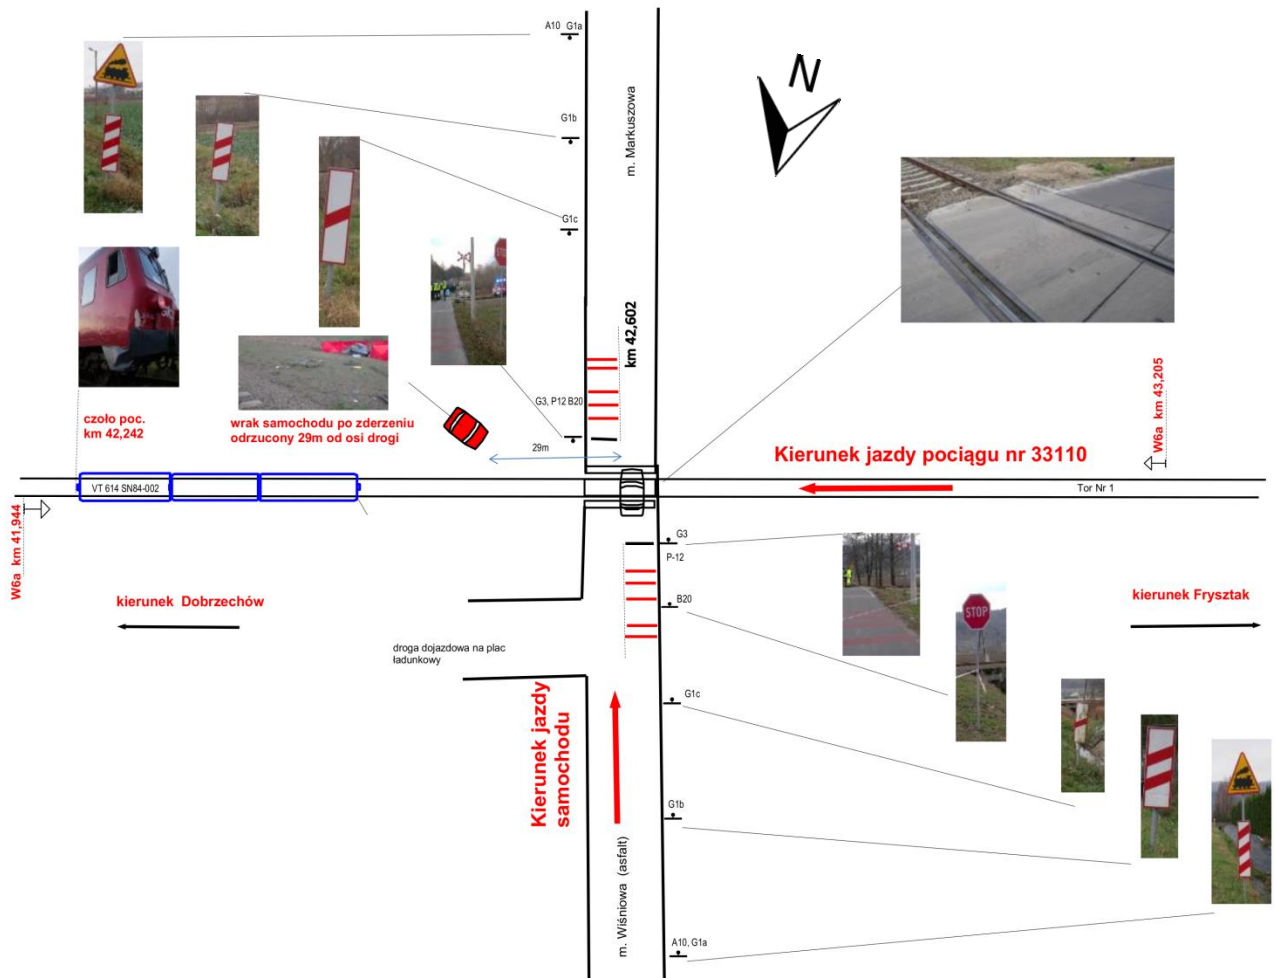
Rysunek 3 Schemat przedstawiający zdarzenie kategorii A21

Dnia 17.11.2018 r. o godz. 11.26 ze stacji Jasło, zgodnie z rozkładem jazdy, odjechał pociąg pasażerski MPM nr 33110 relacji Zagórz – Rzeszów Główny przewoźnika SKPL Cargo sp. z o. o. O godzinie 11:45 pociąg minął stację Frysztak. Pociąg był zestawiony ze spalinowego zespołu trakcyjnego VT 614 SN84-002 i obsługiwany przez drużynę pociągową w składzie: maszynista, kierownik pociągu i konduktor spółki SKPL Cargo sp. z o.o. Pociąg prowadzony był z kabiny B. O godzinie 11.49 na przejeździe kolejowo-drogowym kategorii „D”, w km 42.602 szlaku Dobrzechów – Frysztak w torze nr 1, bezpośrednio przed nadjeżdżający pociąg pasażerski MPM nr 33110 relacji Zagórz – Rzeszów Główny wjechał samochód osobowy marki Ford Focus. Pociąg uderzył w środkową część pojazdu drogowego (prawy bok od strony pasażera). Wskutek uderzenia zderzakami i ścianą czołową pociągu samochód został zmiążdżony w części kabinowej i zepchnięty na odległość 29 m od osi przejazdu kolejowo – drogowego i odrzucony na prawą stronę toru w kierunku jazdy pociągu. Pociąg zatrzymał się w odległości 360 m od osi przejazdu kolejowo-drogowego po kolizji z pojazdem drogowym, czoło w km 42,242. Do momentu zderzenia pojazdów jazda pociągu MPM nr 33110 relacji Zagórz – Rzeszów Główny przebiegała bez zakłóceń. Na stacji Jasło nastąpiła zmiana kierunku jazdy pociągu z kabiny A na kabinę B. Maszynista po zmianie kabiny oraz wykonanej przez kierownika pociągu uproszczonej próbie hamulca zespolonego odjechał ze stacji Jasło zgodnie z rozkładem jazdy o godzinie 11.26. Po osiągnięciu wymaganej prędkości wykonał hamowanie kontrolne i stwierdził prawidłowość działania hamulców. Po minięciu stacji Frysztak zbliżając się do przejazdu kolejowo – drogowego w km 42,602 zauważył z lewej strony do kierunku jazdy szybko zbliżający się granatowy samochód osobowy. Kierujący pojazdem nie zareagował prawidłowo na podawane przez maszynistę sygnały baczność, kontynuował jazdę i wjechał na przejazd bez

wcześniejszego zatrzymania. Pomimo wdrożonego przez maszynistę nagłego hamowania doszło do kolizji. W wyniku najechania pociągu na pojazd drogowy kierowca oraz pasażer samochodu ponieśli śmierć na miejscu. Podróżni oraz obsługa pociągu pasażerskiego nie odnieśli obrażeń. Maszynista prowadzący pociąg po zdarzeniu poczuł się źle i został przez pogotowie ratunkowe przewieziony na obserwację do szpitala. Wskutek poważnego wypadku został całkowicie zniszczony pojazd drogowy (samochód osobowy). Uszkodzeniu uległa także kabina B trójczłonowego, spalinowego zespołu trakcyjnego VT 614 SN84-002, w którym uszkodzone zostały elementy obudowy i sterowania oraz powłoka malarska przedniej części pojazdu kolejowego. Spalinowy zespół trakcyjny VT 614 SN posiada identyfikator pojazdu kolejowego nr EVN D-SKPL 9580 0 614 025-4, 9580 0 614 023-6, 9580 0 614 026-2 masa ogólna 139 ton, masa hamująca wymagana 122 tony, masa hamująca rzeczywista 209 ton, procent masy hamującej wymaganej 88%, procent masy hamującej rzeczywistej 150%. Pociąg został odwołany na dalszej drodze przebiegu, pasażerowie pociągu dalszą podróż kontynuowali autobusem komunikacji zastępczej zapewnionej przez przewoźnika. Po zakończeniu czynności operacyjnych prowadzonych przez komisję kolejową, prokuratora i Policję pociąg zjechał ze szlaku do stacji Frysztak o godz. 16.30. Uszkodzeń spowodowanych wypadkiem w nawierzchni kolejowej jak i drogowej nie stwierdzono. Szczegółowy zakres uszkodzeń spalinowego zespołu trakcyjnego został opisany w rozdziale II.2.3.
