Załącznik D

Elementy dobrych praktyk w zrealizowanych i planowanych do realizacji pracach utrzymaniowych i robotach hydrotechnicznych.

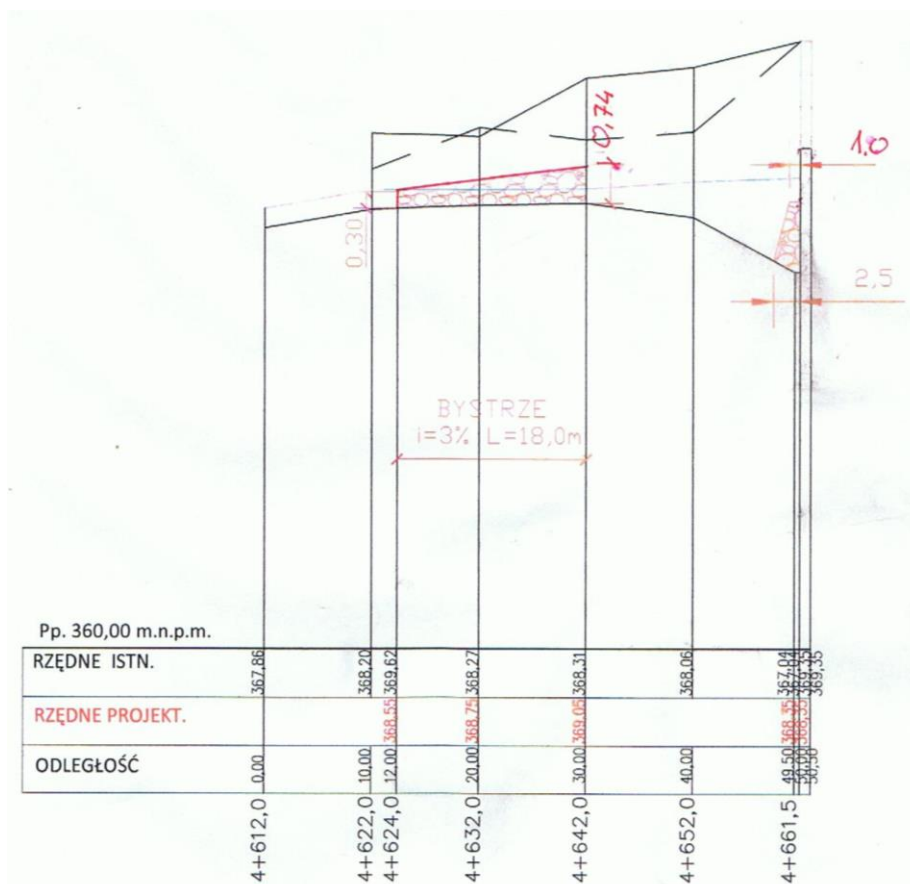
W roku 2014, w okresie od kwietnia do września, na potoku tym prowadzone były prace związane z obniżeniem istniejącej zapory przeciwrumowiskowej. Zasypanie wyboju poniżej ostatniego stopnia

regulacji w centrum Krzczonowa pozwoliło na usunięcie ostatniej przeszkody w migracji ryb do najmniejszych dopływów potoku Krzczonówka w całej zlewni potoku.

Rys. 1. Istniejący i projektowany profil bystrza/stopnia. Źródło: RZGW Kraków, Zarząd Zlewni Raby Dobczyce. Wyk. Andrzej Dróżdż, Witold Wielgus

- Odejście od typowego działania – zasypianie bezpośrednio samej wyrwy na rzecz podniesienia korony pierwszego bystrza poniżej kaskady stopni celem naturalnego odkładania się rumowiska na koronie bystrzy i stopniowe podniesienie się poziomu dna w górę cieku w kierunku budowli.

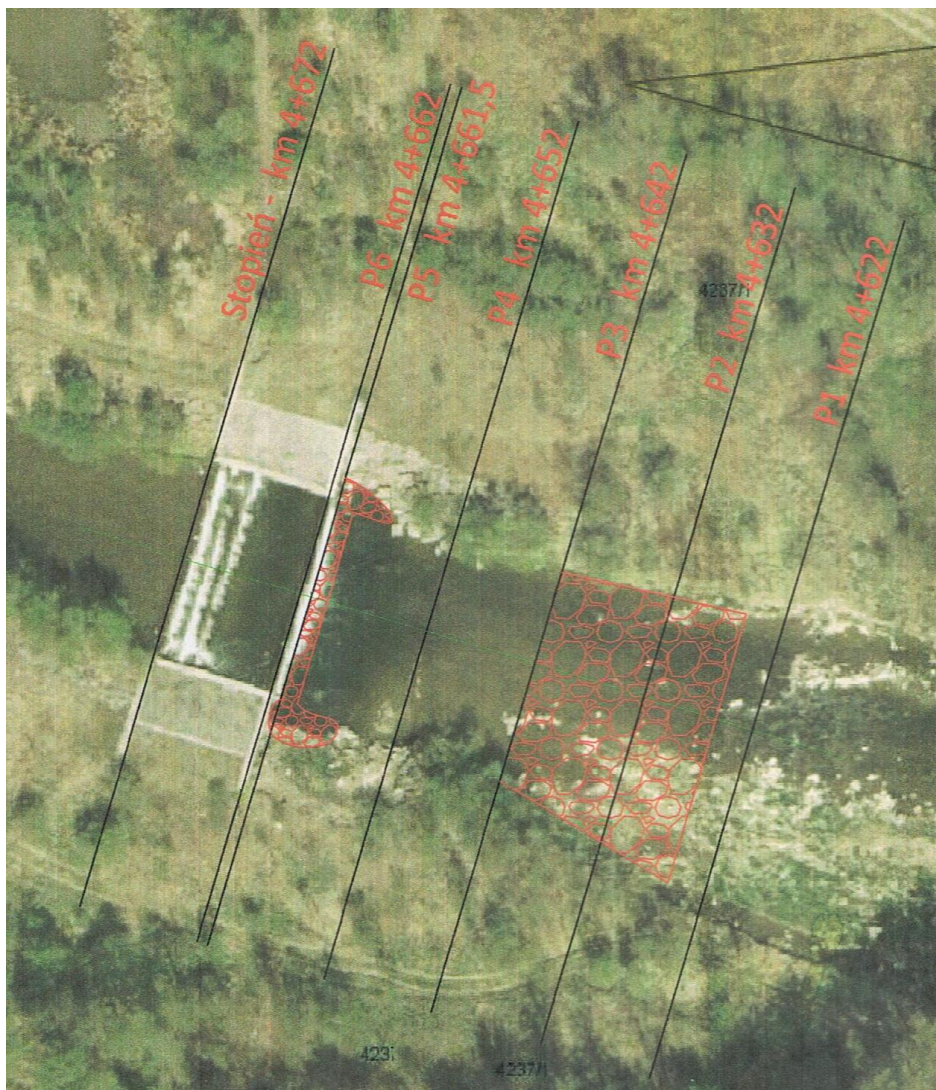
Rys. 2. Lokalizacja przekrojów z Rys. 1. na tle ortofotomapy. Kolorem czerwonym oznaczono planowane rzędne i elementy inwestycji przebudowy progu.. Źródło: RZGW Kraków, Zarząd Zlewni Raby Dobczyce

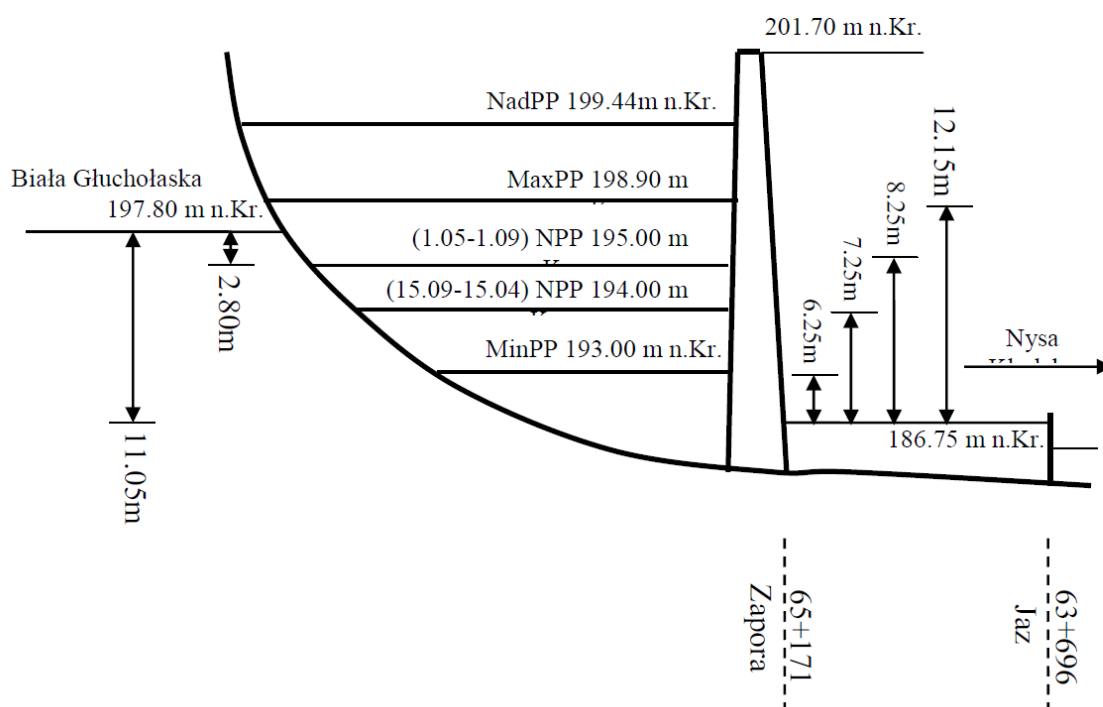
Rys. 3. Schemat budowli hydrotechnicznych na analizowanym odcinku rz. Nysy Kłodzkiej.
Źródło: Wierzbicki i Engel, 2014 - archiwum WWF Polska

Celem prac było usunięcie przyczyn ograniczenia przepustowości koryta rzeki poprzez modyfikację jazu stałego, jazu dachowego, oraz jazu klapowego, których progi były zbyt wysokie, a zamknięcia niesprawne. Światło jazu stałego było zbyt małe w stosunku do światła jazów położonych powyżej, co powodowało dławienie przepływów wysokich. Stwierdzono również, że szerokość koryta rzeki była miejscami zbyt mała, co w krytycznych warunkach mogło powodować piętrzenie wody i zwiększenie ryzyka powodziowego na obszarze miasta Nysa. Co więcej, stwierdzono występowanie w korycie nieużytkowanych i zdekapitalizowanych elementów dawnej infrastruktury, których usunięcie było konieczne z uwagi na potrzebę zmniejszenia szorstkości koryta rzeki.

- Modyfikację jazu klapowego (km 62+314) poprzez rozbiórkę starego (ponad 130-letniego) jazu i budowę nowego jazu. Powiązanie z istniejącą Małą Elektrownią Wodną i konieczność utrzymania dotychczasowego poziomu piętrzenia oraz możliwości doprowadzenia wody do MEW wymagało przesunięcia lokalizacji nowego jazu w górę rzeki. Przewidziano utrzymanie dotychczasowej rzędnej piętrzenia oraz obniżenie progu stałego nowego jazu o 1,70 m w stosunku do korony progu stałego istniejącego jazu i o 2,45m w stosunku do korony zamknięć istniejącego jazu.

- Modyfikację jazu dachowego (km 63+696) poprzez utrzymanie rzędnej piętrzenia oraz obniżenie progu stałego nowego jazu do rzędnej o 1,59 m w stosunku do korony progu stałego istniejącego jazu i o 2,25 m w stosunku do korony zablokowanych zamknięć istniejącego jazu.

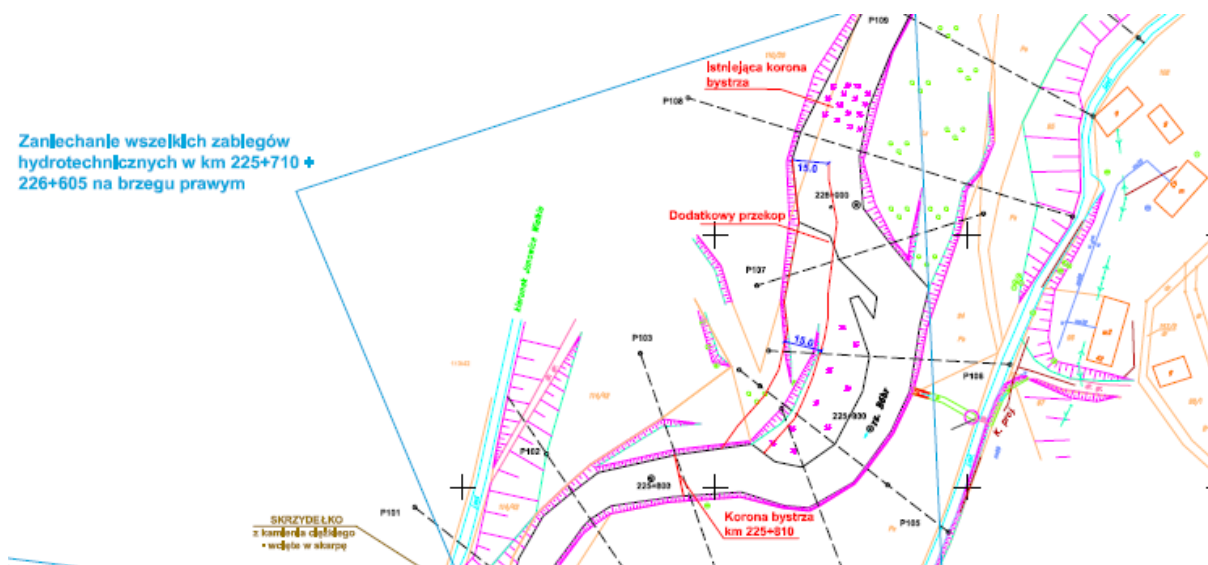
Rys. 4. Odcinek rzeki, na którym zaniechano robót regulacyjnych. Źródło: RZGW we Wrocławiu

- Całkowite odstąpienie od robót regulacyjnych na odcinku rzeki w obrębie założenia parkowego przy pałacu w Łomnicy (Rys. 4).
- Rezygnację z dennych gurtów oraz autorskie umocnienie wypukłych brzegów rzeki (Rys. 5).
