**PAŃSTWOWA KOMISJA BADANIA WYPADKÓW KOLEJOWYCH**  
**Ministerstwo Spraw Wewnętrznych i Administracji**

**RAPORT Nr PKBWK 05/2022**

**z postępowania w sprawie poważnego wypadku kolejowego  
zaistniałego 15 czerwca 2021 r. o godz. 10:05 na stacji Kochanówka Pustków  
w torze nr 1, przejazd kolejowo-drogowy kategorii C w km 313,328  
linii kolejowej nr 25 Łódź Kaliska - Dębica  
obszar zarządcy infrastruktury PKP PLK S.A. Zakład Linii Kolejowych w Rzeszowie**

**WARSZAWA, dnia 31 maja 2022 r.**

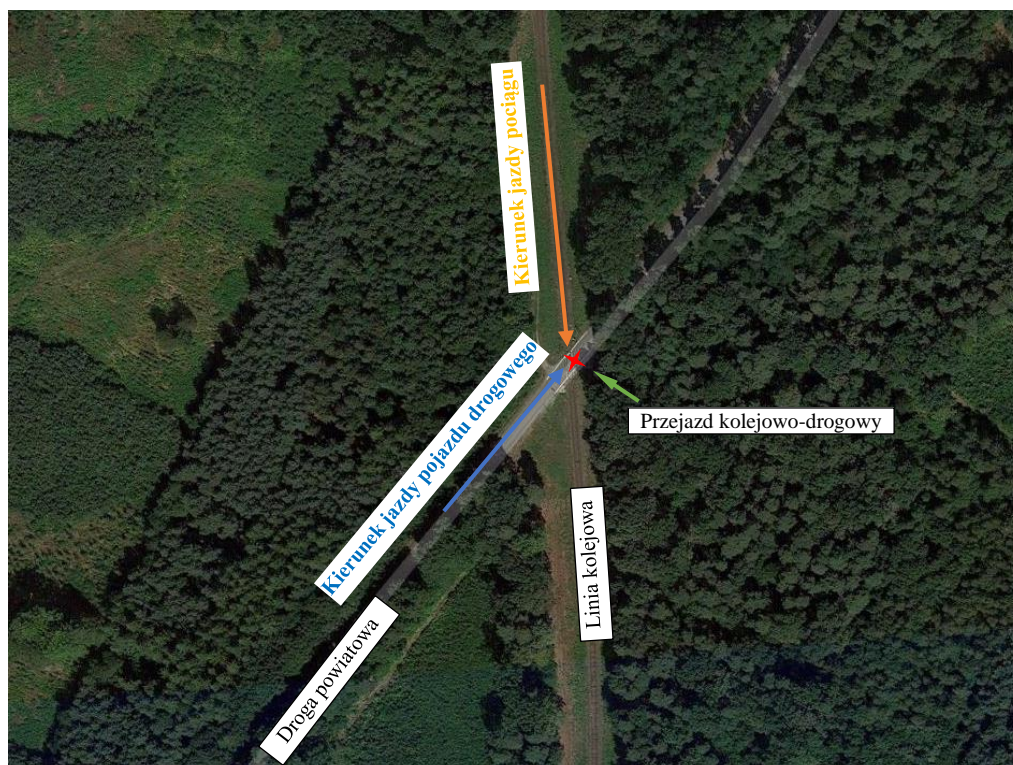
Zdjęcie 5 - Widok ogólny miejsca zdarzenia (źródło: Google Earth)

Przejazd kategorii C, na którym zaistniał poważny wypadek, zlokalizowany jest w ciągu drogi powiatowej klasy L nr 1283R Brzeźnica - Krownice, wykonanej z nawierzchni bitumicznej z gruntowym poboczem. Współrzędne geograficzne przejazdu to 50°07'14,3"N 21°29'58,6"E.
