PAŃSTWOWA KOMISJA BADANIA WYPADKÓW KOLEJOWYCH
Ministerstwo Spraw Wewnętrznych i Administracji

RAPORT Nr PKBWK/8/2020

z badania poważnego wypadku kategorii A35
zaistniałego w dniu 28 października 2019 r. o godzinie 12:55
szlak Paczyna - Toszek, tor nr 1,
w km 48,180; linia kolejowa nr 132 Bytom - Wrocław Główny

obszar zarządcy infrastruktury PKP Polskie Linie Kolejowe S.A.,
Zakład Linii Kolejowych w Tarnowskich Górach

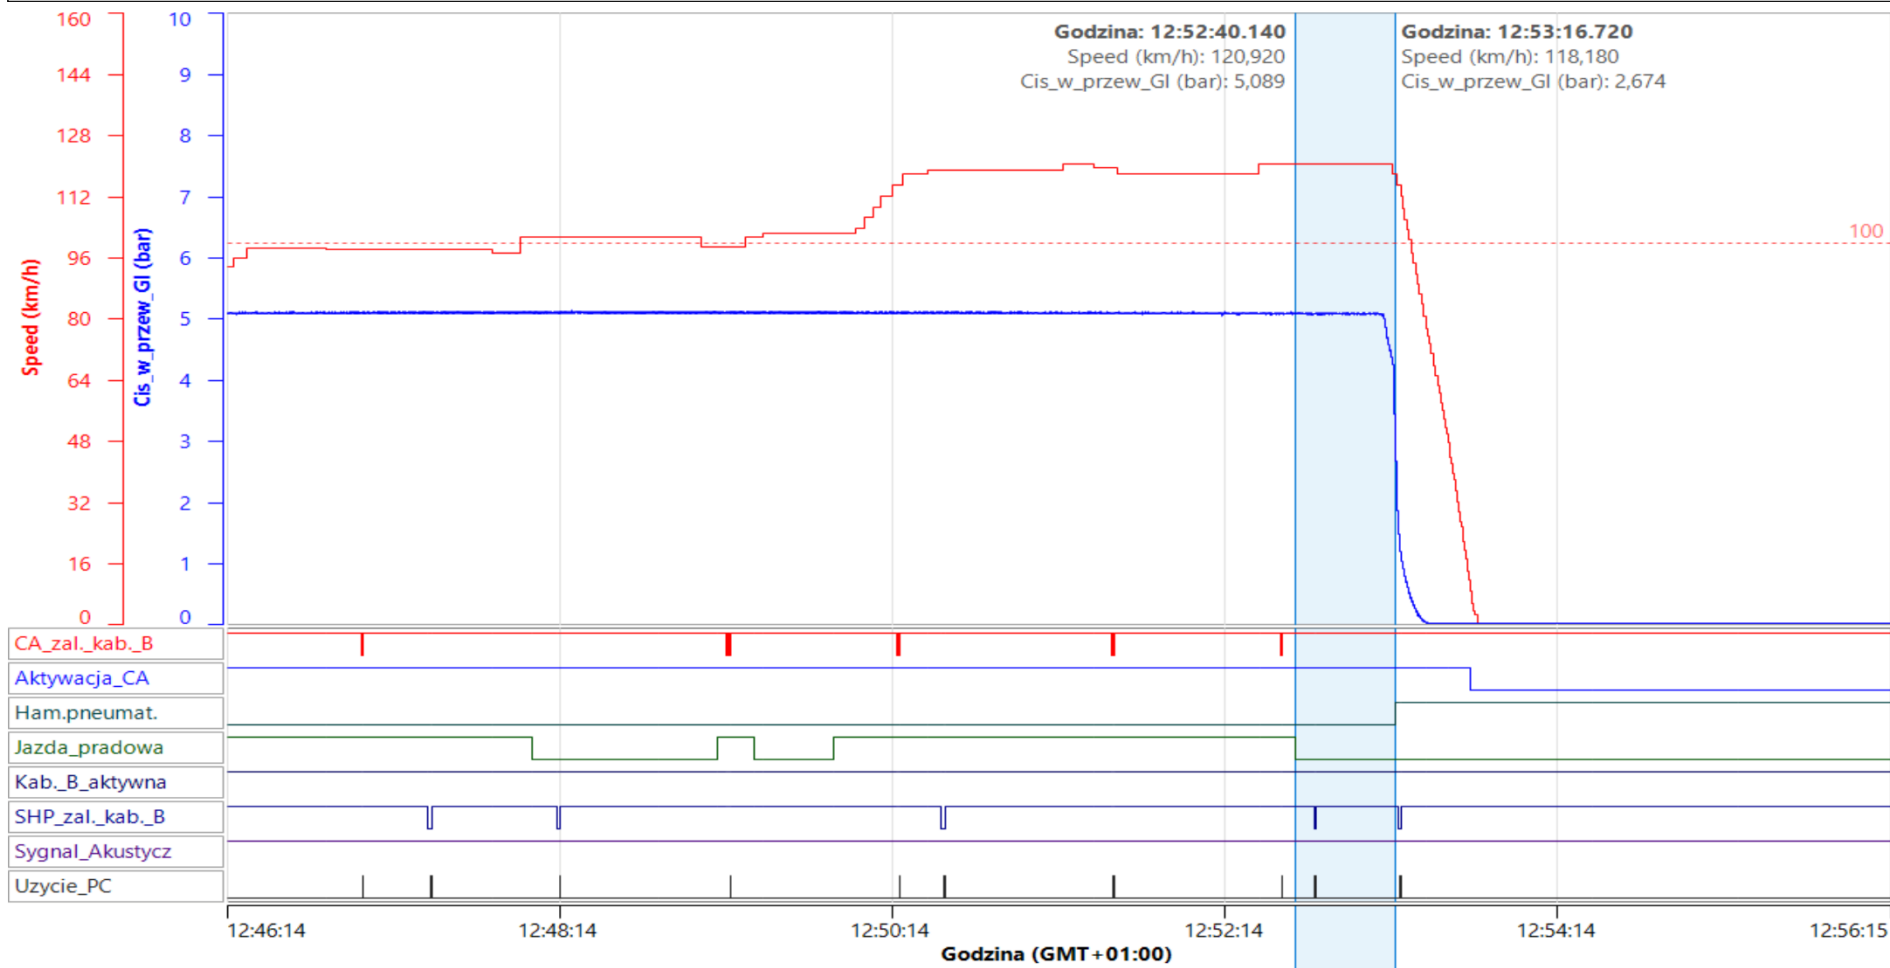
- godzina 12:48:05 – wyłączenie jazdy prądowej, przejazd pociągu przez stację Pyskowice z prędkością 101,6 km/h na odcinku 1868 m,
- godzina od 12:49:12 – do 12:49:25 - załączenie jazdy prądowej, wzrost prędkości z 99 km/h do 101,6 km/h na odcinku 385 m,
- godzina od 12:49:25 do 12:49:53 – wyłączenie jazdy prądowej i jazda z prędkością 102 km/h na drodze 816 m,
- godzina od 12:49:53 do 12:52:40 - załączenie jazdy prądowej i wzrost prędkości od 102 km/h do 120,9 km/h na drodze 5420 m,
- o godzinie 12:52:40 - wyłączenie jazdy prądowej i jazda z prędkością 120,9 km/h do godziny 12:53:12 do chwili wdrożenia hamowania nagłego hamowania i spadku ciśnienia w przewodzie głównym,
- od godziny 12:53:14 do godziny 12:53:46 - nagły spadek prędkości do 0 km/h na drodze na odcinku 563 m.
