RAPORT Nr PKBWK 02/2021

**z badania poważnego wypadku kategorii A20
zaistniałego 21 października 2020 r. o godzinie 12:52
szlak Rokiciny - Baby, tor nr 2,
przejazd kolejowo – drogowy kategorii C w km 120,779
linia kolejowa nr 1 Warszawa Zachodnia - Katowice**

obszar zarządcy infrastruktury PKP Polskie Linie Kolejowe S.A.,
Zakład Linii Kolejowych w Łodzi

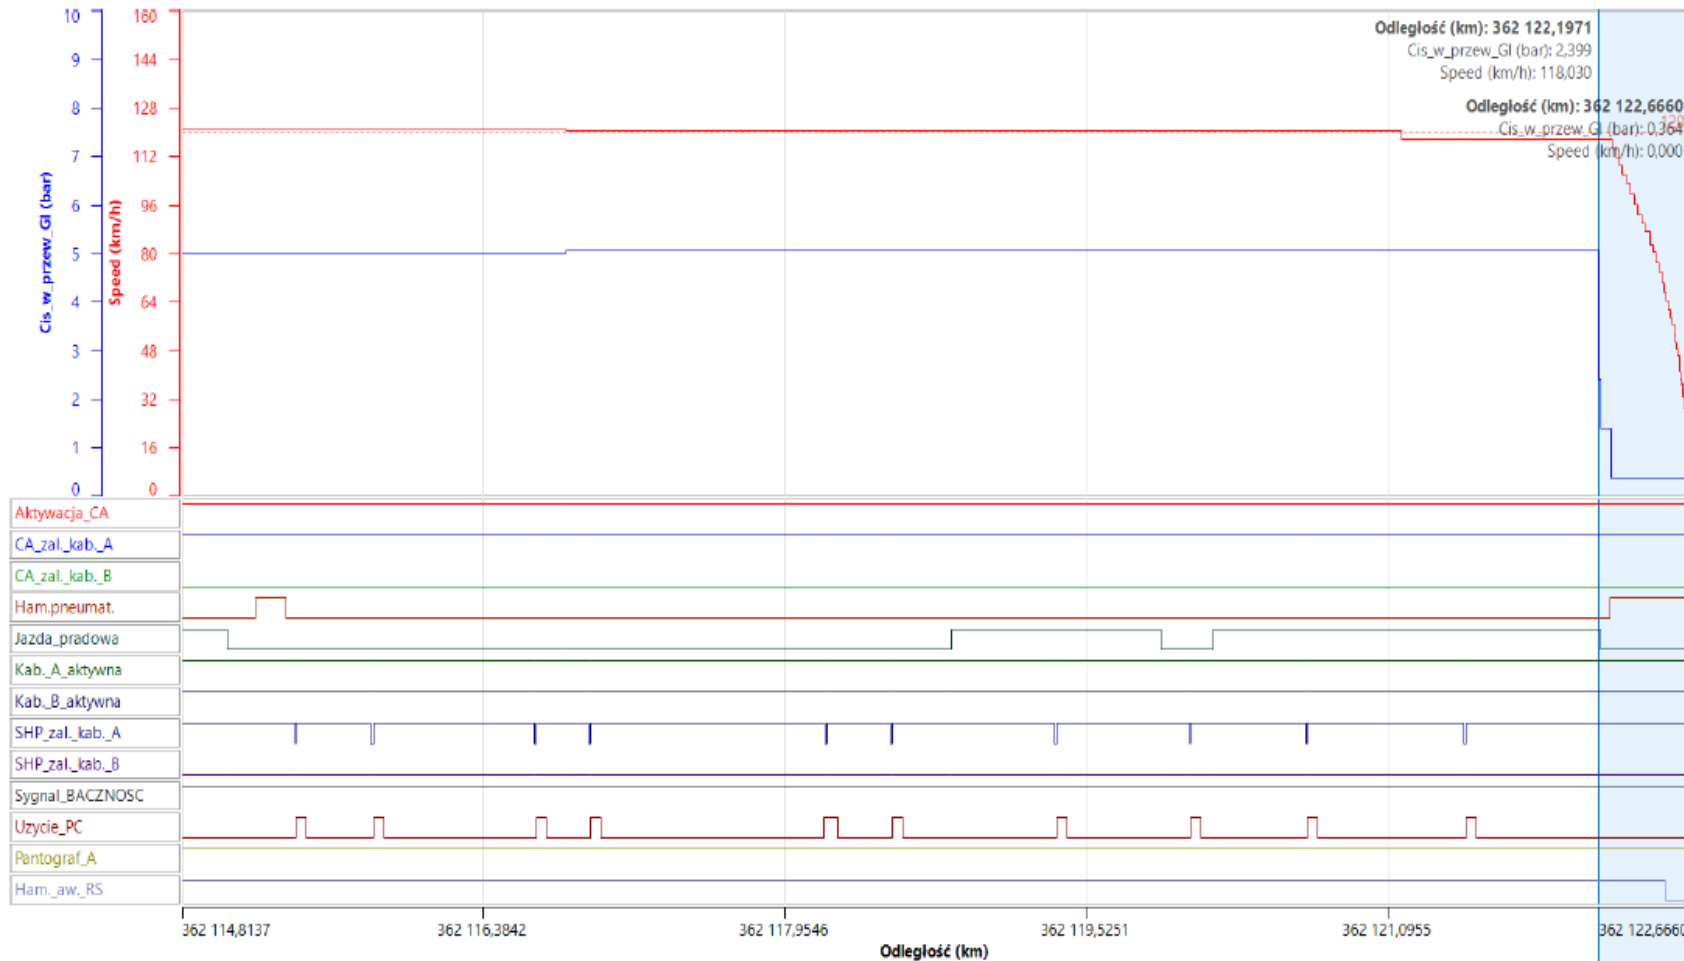
Konfiguracja	: 009/17_C01_I02_02	Id pojazdu	: EP07 411	Godzina początkowa	: 02.03.20 22:54:49.000	Odległość początkowa	: 262 510,9687 km
Id klienta	: PKP Intercity	Typ pojazdu	: EU07 2nd Phase	Godzina końcowa	: 25.10.20 13:44:14.500	Odległość końcowa	: 362 254,2599 km
Typ pamięci	: Pamięć długoterminowa	Numer seryjny	: 17010682	Średnica koła	: 1 225 mm	Licznik odległości	: 567 519,4680 km

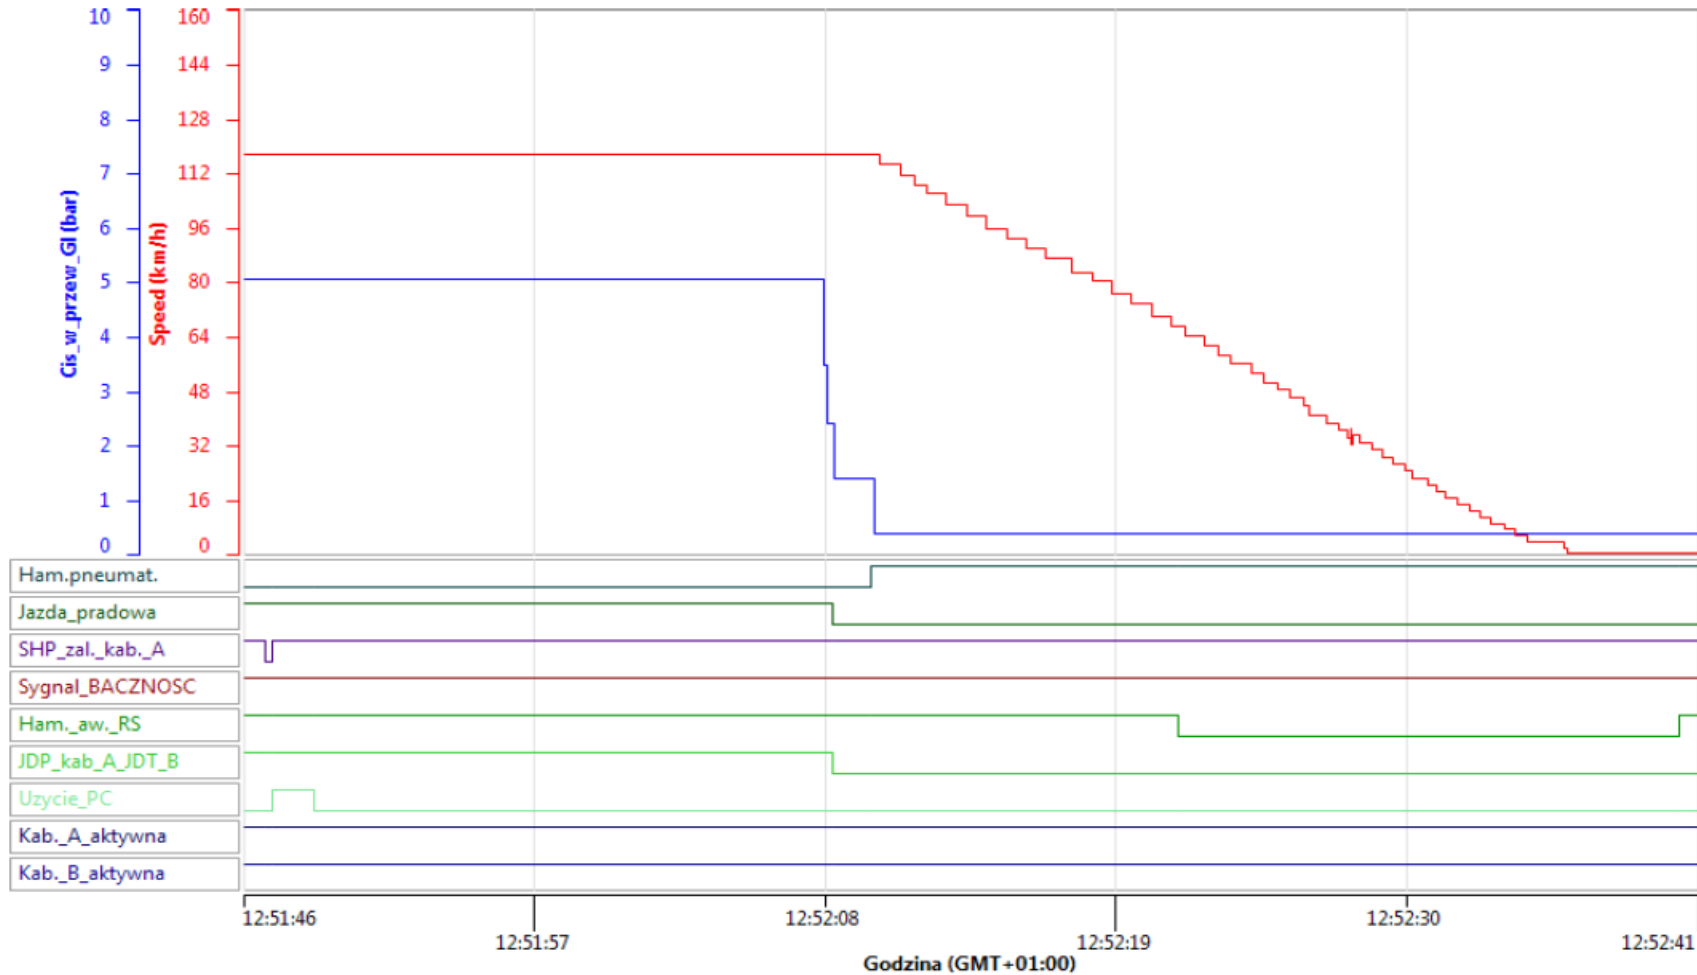
Zestaw danych TELOC : 21.10.20 12:51:46 - 21.10.20 12:52:41

Konfiguracja	: 009/17_C01_I02	Id pojazdu	: EP07 411	Godzina poczkowa	: 02.03.20 22:54:49.000	Odlego poczkowa	: 262 510,9687 km
Id klienta	: PKP Intercity	Typ pojazdu	: EU07 2nd Phase	Godzina kocowa	: 25.10.20 13:44:14.500	Odlego kocowa	: 362 254,2599 km
Typ pamici	: Pami dugoterminowa	Numer seryjny	: 17010682	rednica koa	: 1 225 mm	Licznik odlegoci	: 567 519,4680 km
