PAŃSTWOWA KOMISJA BADANIA WYPADKÓW KOLEJOWYCH
Ministerstwo Spraw Wewnętrznych i Administracji

RAPORT Nr PKBWK 4/2024

**z postępowania w sprawie incydentu kolejowego
zaistniałego 8 maja 2023 r. o godz. 7:26 na szlaku Góra Włodowska – Zawiercie,
w torze nr 1, km 212,400 linii kolejowej nr 4 Grodzisk Mazowiecki – Zawiercie,
obszar zarządcy infrastruktury PKP PLK S.A. Zakład Linii Kolejowych
w Częstochowie**

WARSZAWA, dnia 18 marca 2024 r.

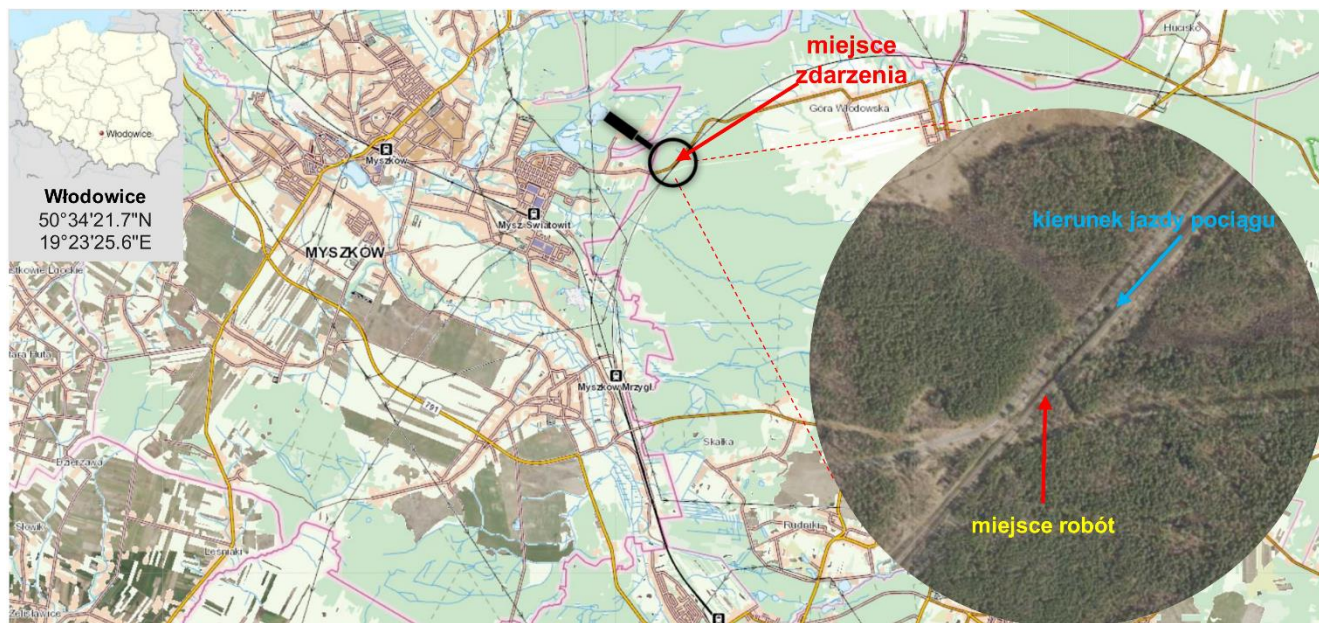
Rysunek 1 - Widok ogólny miejsca incydentu (źródło: Geoportal)

Tor nr 1 szlaku Góra Włodowska – Zawiercie bezстыkowy, w miejscu zdarzenia położony na nasypie, na odcinku prostym, w terenie leśnym, spadek w kierunku jazdy 5,79 ‰. Warunki pogodowe: pora dnia - rano, zachmurzenie umiarkowane, opadów brak, temperatura +8 °C widoczność dobra, słyszalność dobra, innych zjawisk brak. Na tym szlaku prowadzone prace inwestycyjne związane z modernizacją linii nr 4. W dniu zdarzenia prowadzono roboty przygotowawcze polegające na demontażu przytwierdzenia szyn.
