***Ocena procesu starzenia się nawierzchni
syntetycznych obiektów lekkoatletycznych po 5 latach
użytkowania***

Opracowano na zlecenie Ministerstwa Sportu i Turystyki

Warszawa, listopad 2021

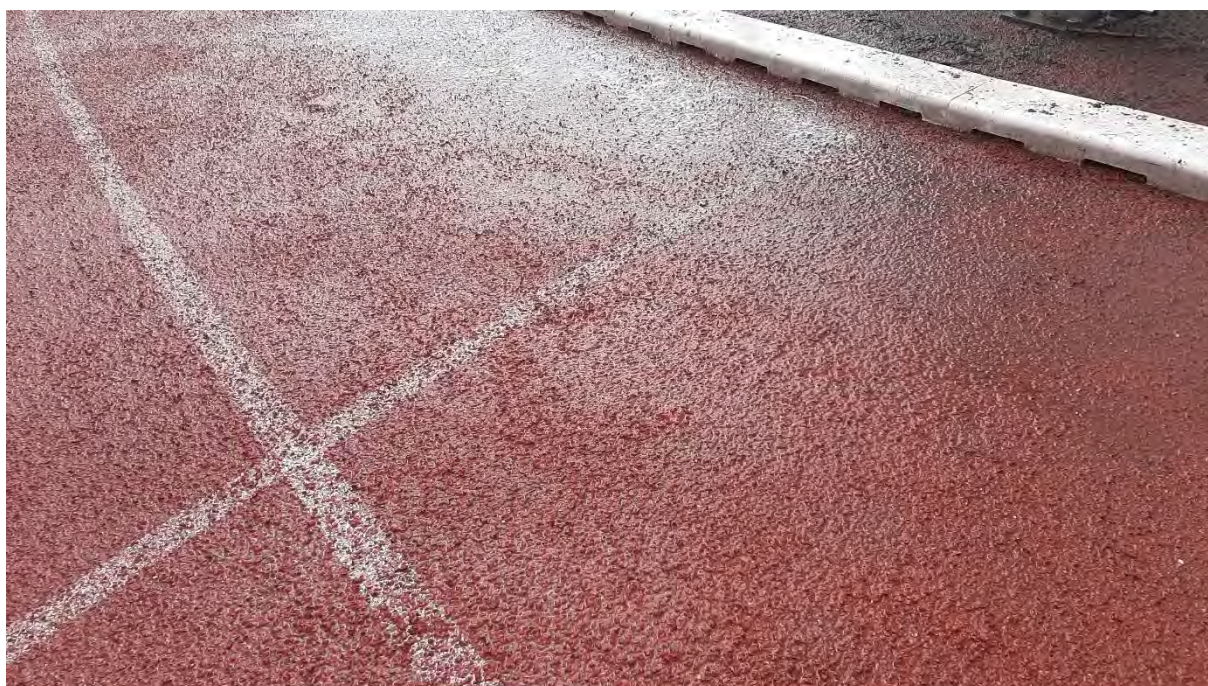
Fot. 18 Przykład nawierzchni z wydobywającym się z górnej warstwy granulatem EPDM

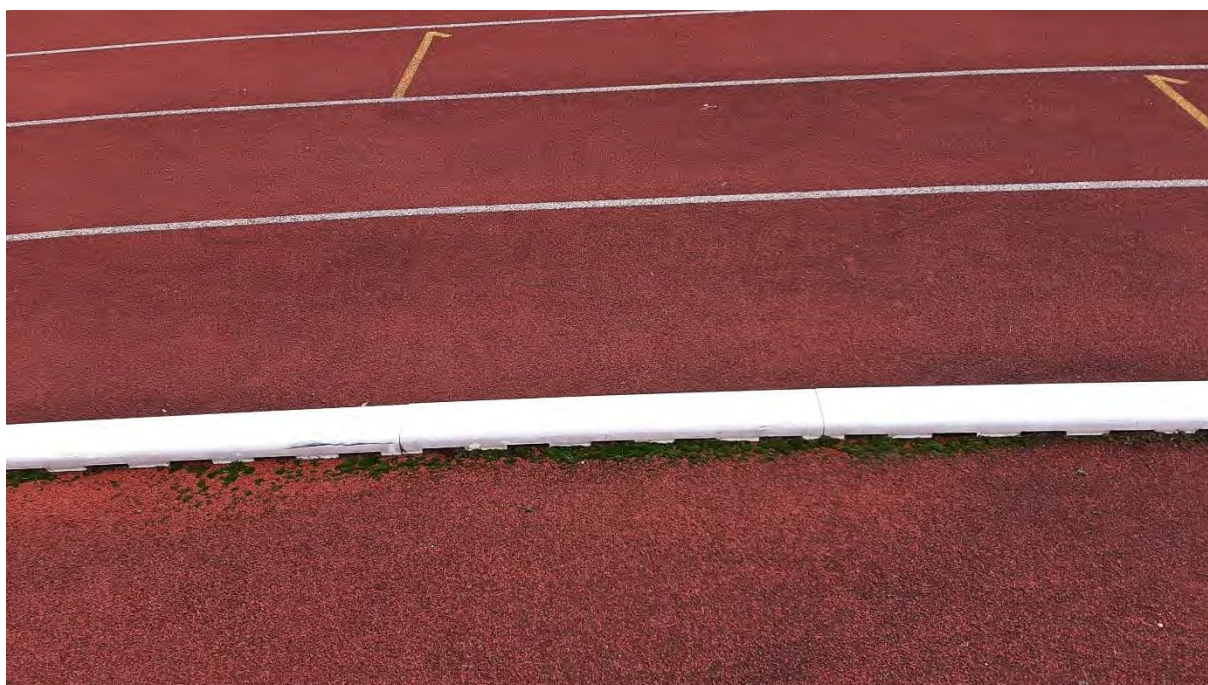
Fot. 20 Przykład organicznych zabrudzeń nawierzchni syntetycznej

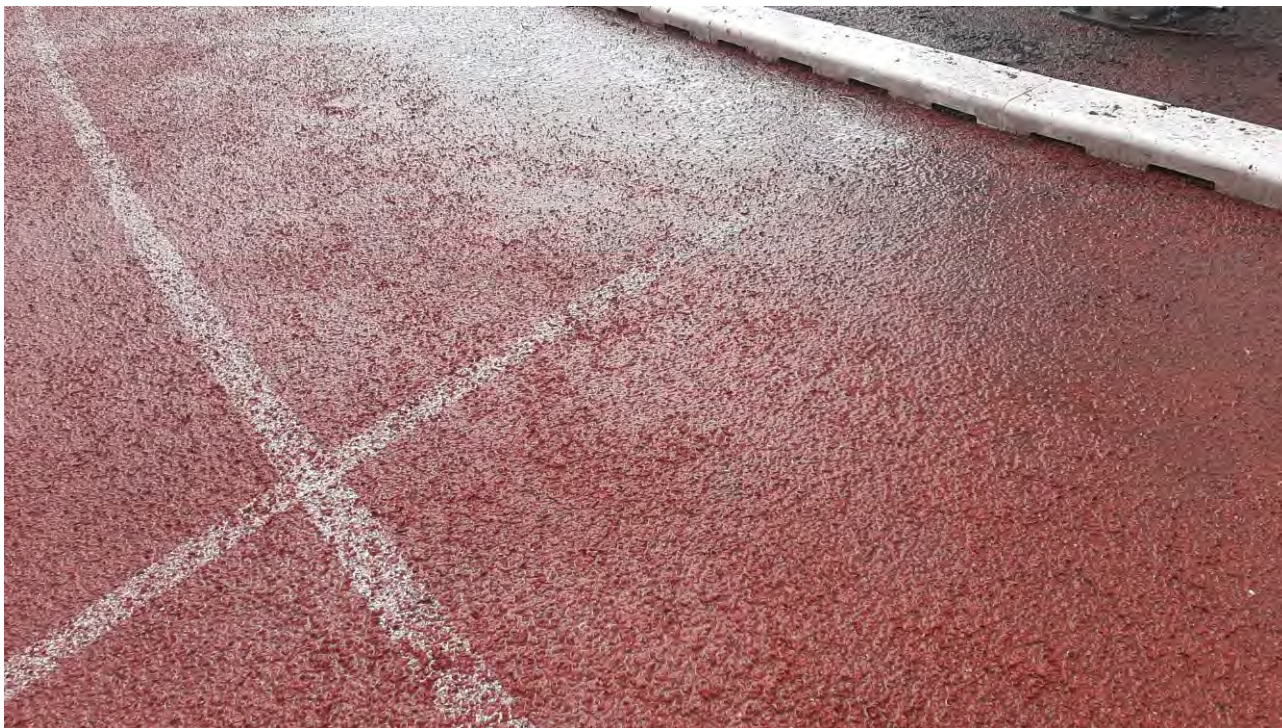
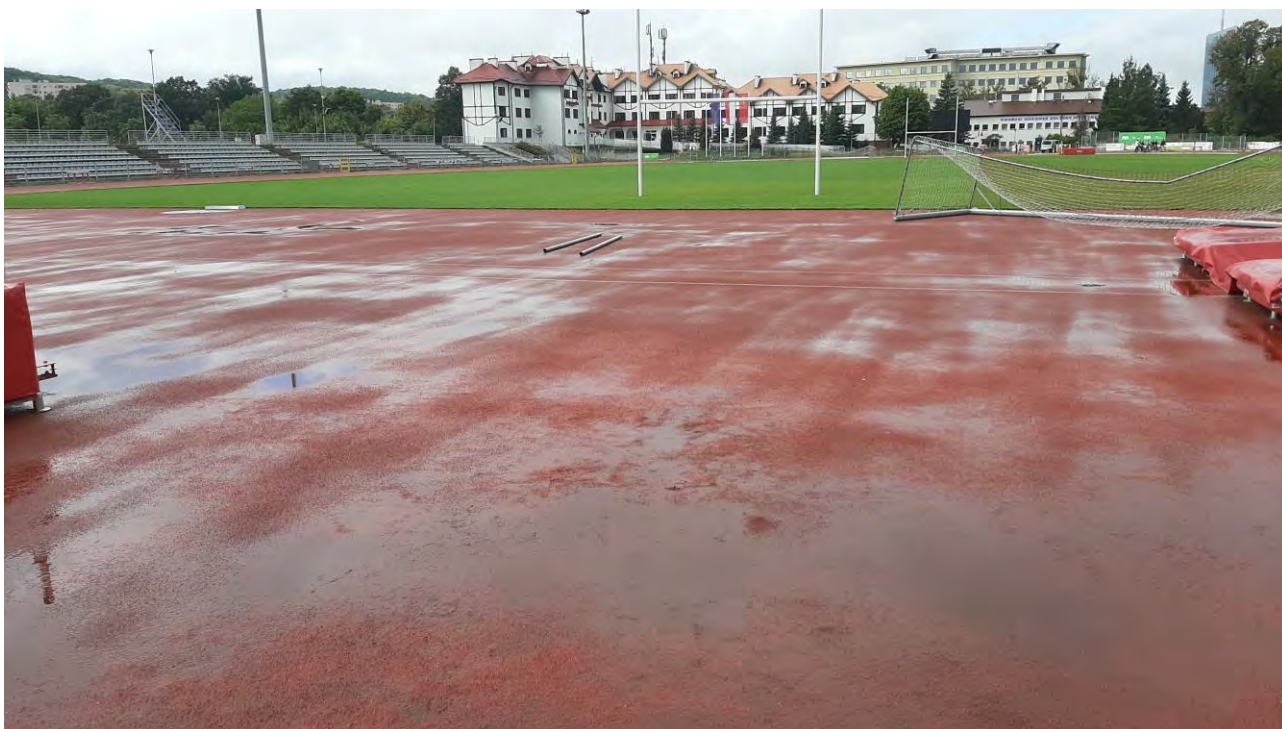
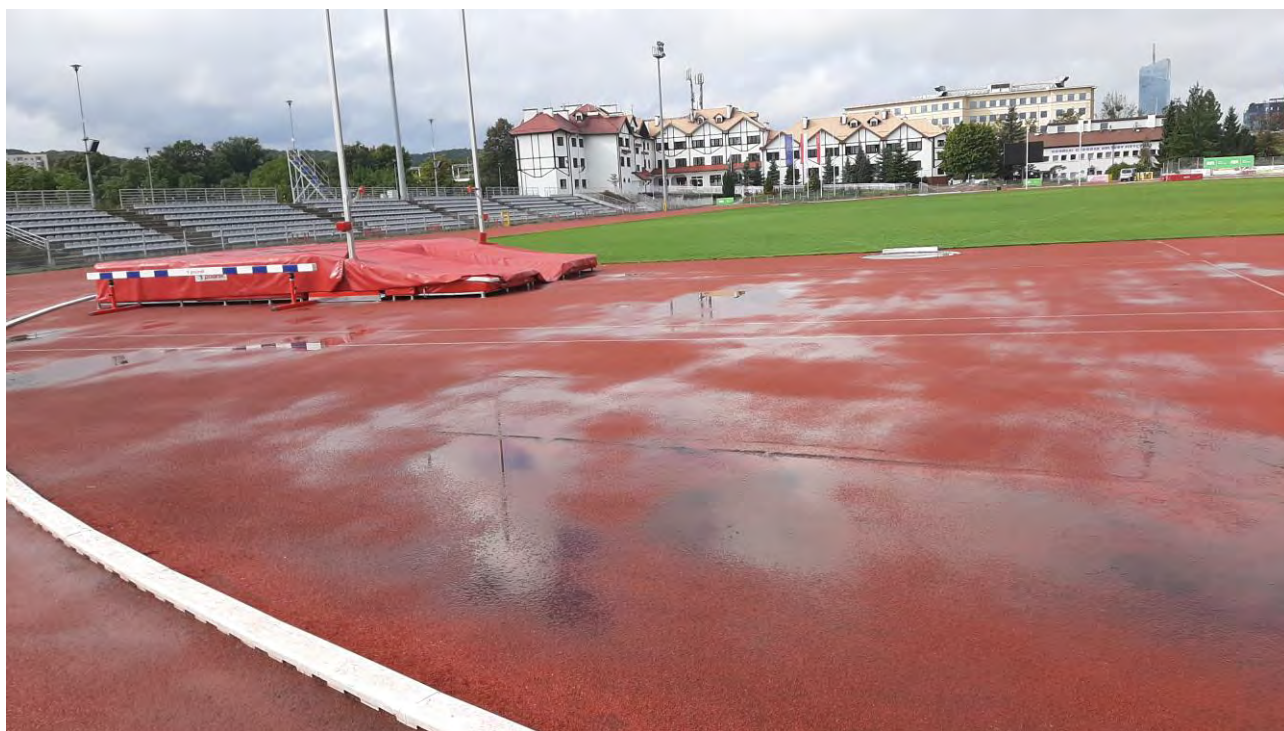
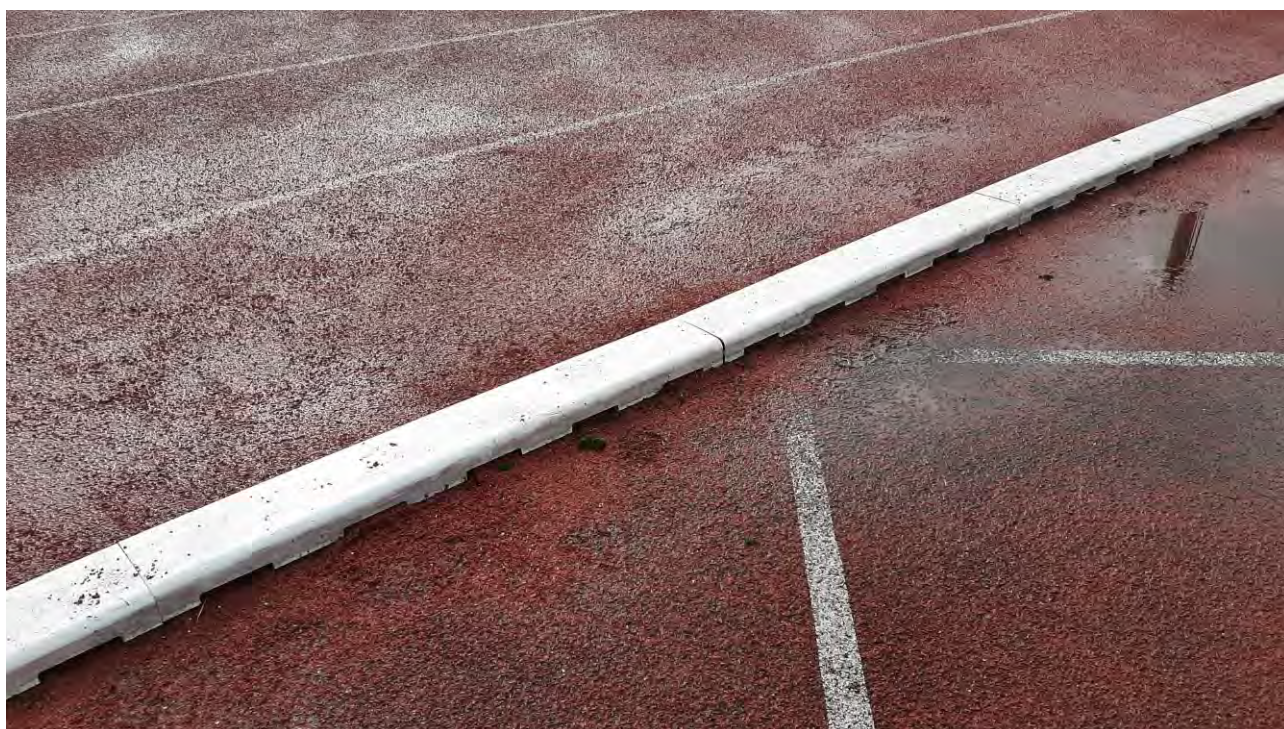
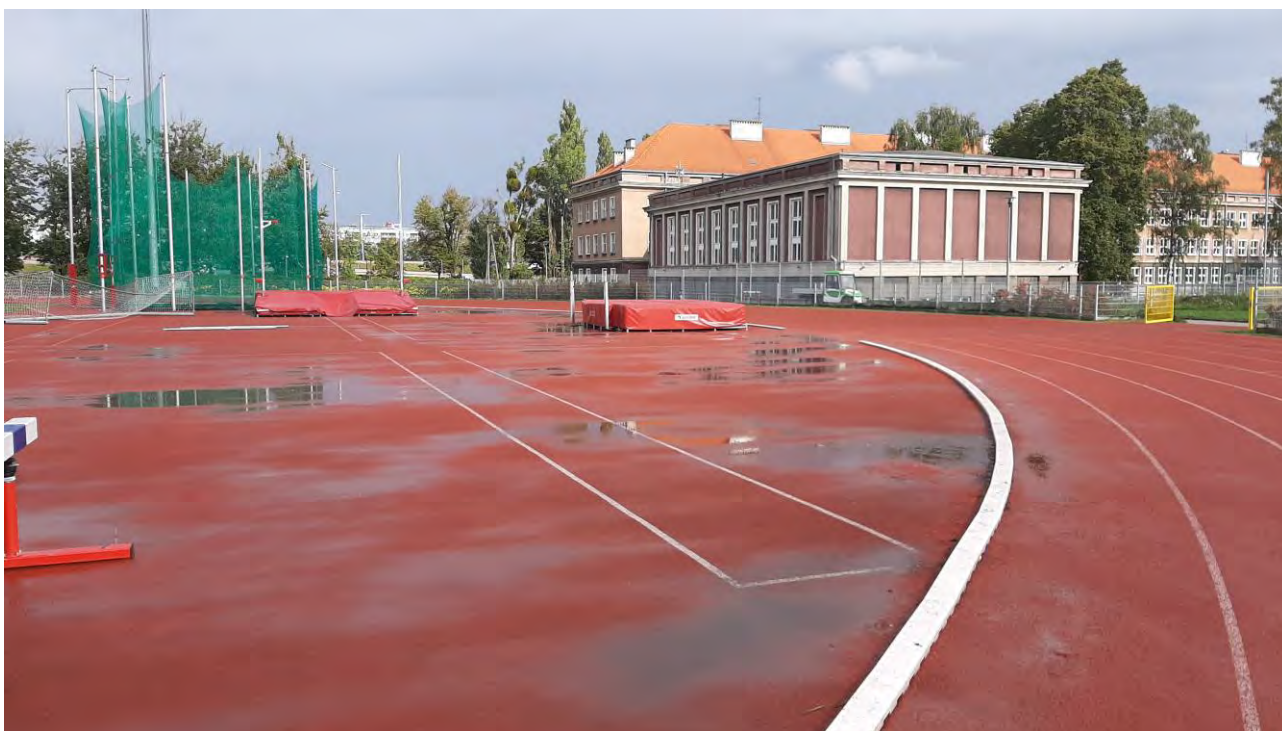
Przedmiot oceny	Wynik oględzin
Faktura i kolor	Kolor jednolicie ceglasty na bieżni okrężnej oraz bieżni prostej. Faktura warstwy użytkowej na bieżni nosi ślady intensywnego użytkowania
Zgrubienia, dziury, rysy, pęknięcia	Nie stwierdzono
Odspojenia poszczególnych warstw nawierzchni	Nie stwierdzono
Przebarwienia	Nie stwierdzono
Łączenia technologiczne	Starannie wykończone
Uwagi	Na zakolach i części bieżni okrężnej granulat EPDM z warstwy użytkowej wydobywa się i gromadzi na powierzchni. Utrudnia to spływ wody

Wygląd nawierzchni (niedoskonłości i kolor)	Ocena wizualna wg. WA	Ślady zużycia torów biegowych, brak pęcherzy i uszkodzeń mechanicznych. Zaobserwowano gromadzenie się granulatu na części bieżni okrzężnej oraz zakolach	Brak danych	Niedopuszczalne są pęcherze, rozwarstwienia, obszary nieutwardzone i pęknięcia. Kolor równomierny

Fot. 6-10 Widoczne gromadzenie się granulatu na powierzchni oraz tworzące się zastoiny wodne

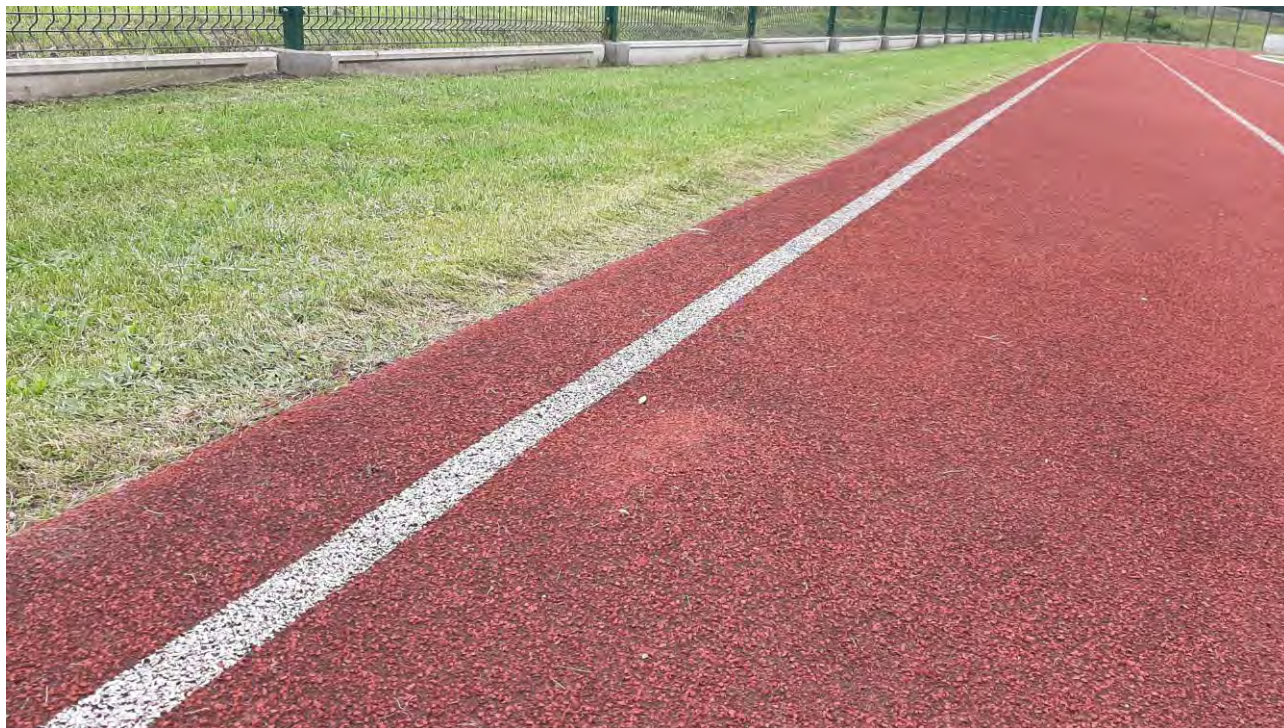
Przedmiot oceny	Wynik oględzin
Faktura i kolor	Kolor jednolicie ceglasty na bieżni okrężnej oraz bieżni prostej Faktura warstwy użytkowej na bieżni nosi ślady użytkowania.
Zgrubienia, dziury, rysy, pęknięcia	Zidentyfikowano wybrzuszenia nawierzchni na przeciwległej prostej.
Odspojenia poszczególnych warstw nawierzchni	Nie stwierdzono
Przebarwienia	Nie stwierdzono
łączenia technologiczne	Starannie wykończone.
Uwagi	Ślady na nawierzchni świadczące o zalegającej na zakolach wodzie, znacznie zabrudzona oraz porośnięta zielonymi wykwitami w okolicy odwodnienia liniowego, w 2 punktach w okolicy pobliskiego rowu z wodą nawierzchnia podniosła się (znaczne wybrzuszenia na zewnętrznym torze).

Wygląd nawierzchni (niedoskonłości i kolor)	Ocena wizualna wg. WA	Ślady zużycia torów biegowych, brak pęcherzy i uszkodzeń mechanicznych. Zidentyfikowano 2 wybrzuszenia, znaczne zabrudzenie nawierzchni	Brak danych	Niedopuszczalne są pęcherze, rozwarstwienia, obszary nieutwardzone i pęknięcia. Kolor równomierny

Fot 8 Widoczne wybrzuszenie

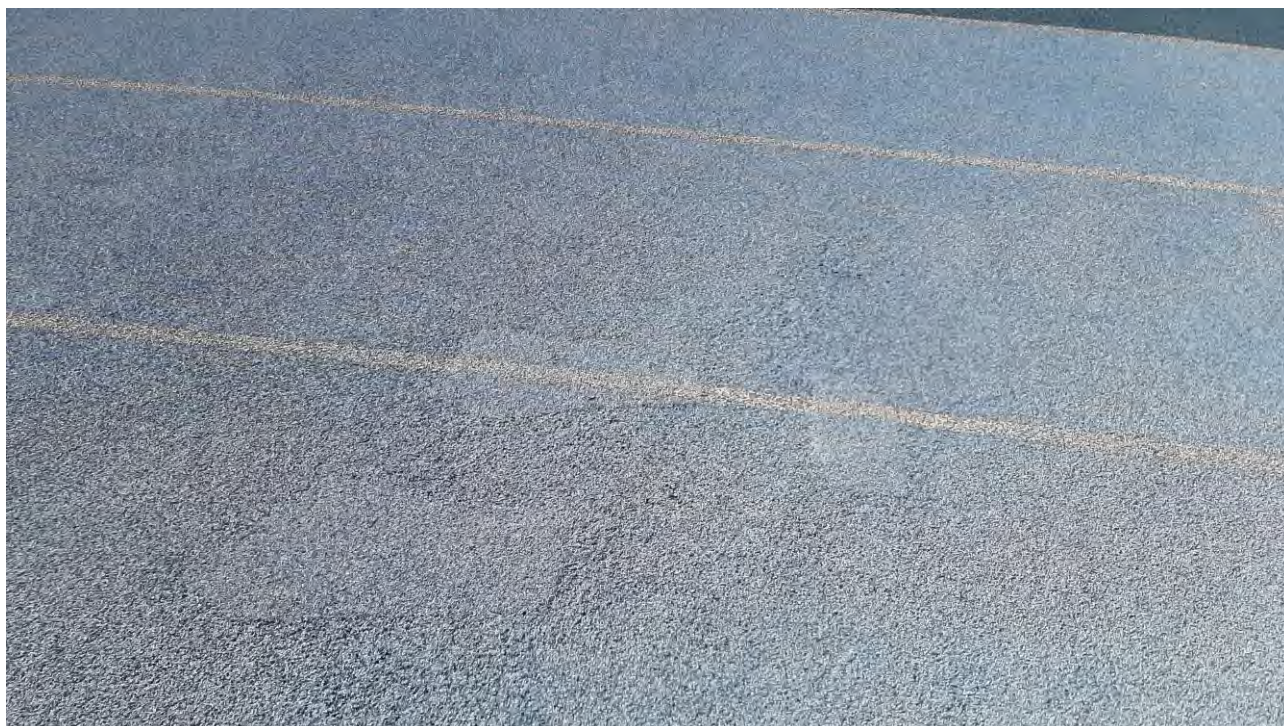
Wygląd nawierzchni (niedoskonałości i kolor)	Ocena wizualna wg. WA	Kilka miejsc po lokalnych naprawach bieżni. Ślady po zastoinach wodnych na zakolach D. Obecny luźny granulat EPDM kumulujący się na powierzchni bieżni. Ślady intensywnego użytkowania, wyblaknięcie koloru.	Brak danych	Niedopuszczalne są pęcherze, rozwarstwienia, obszary nieutwardzone i pęknięcia. Kolor równomierny

Fot. 3 Miejsca po naprawie nawierzchni

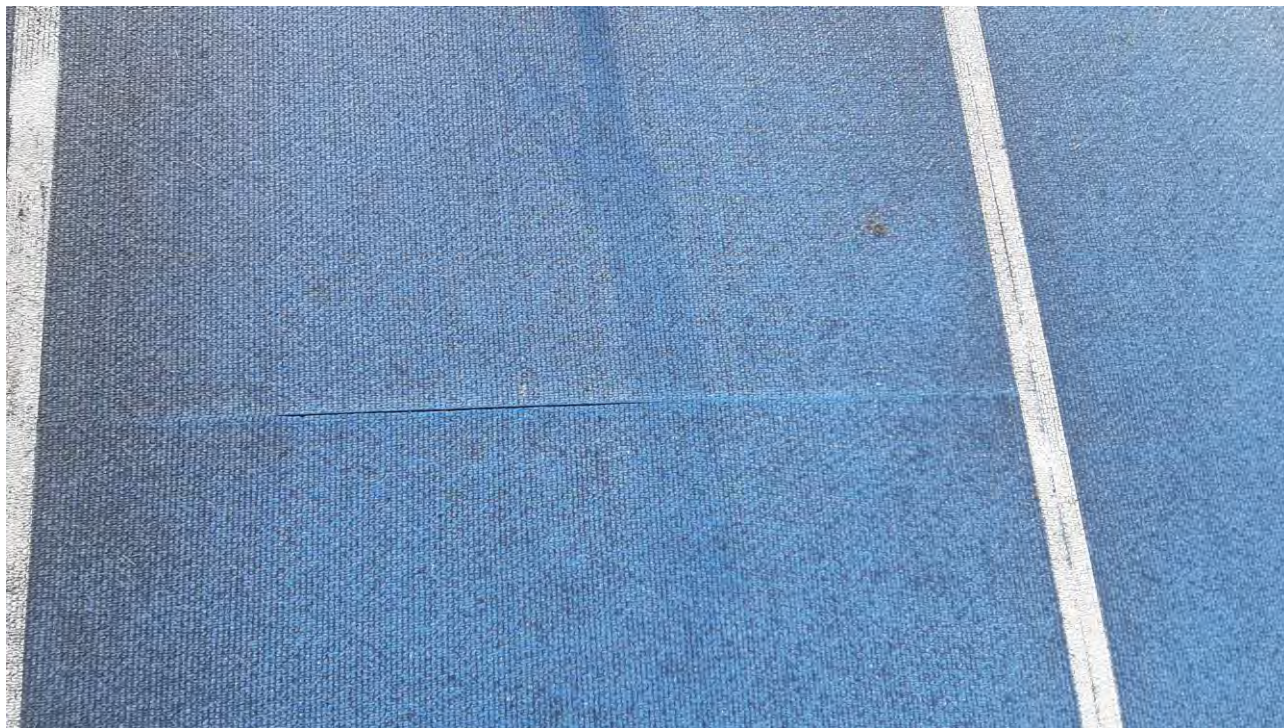
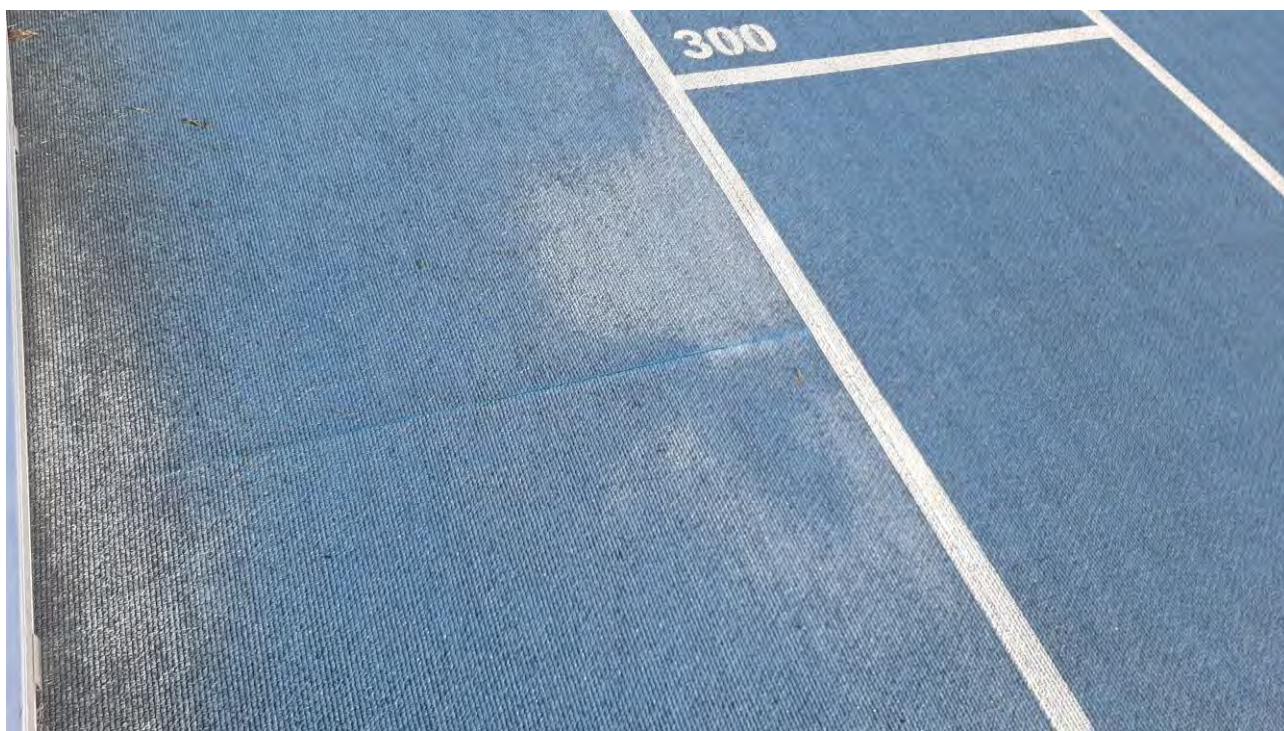
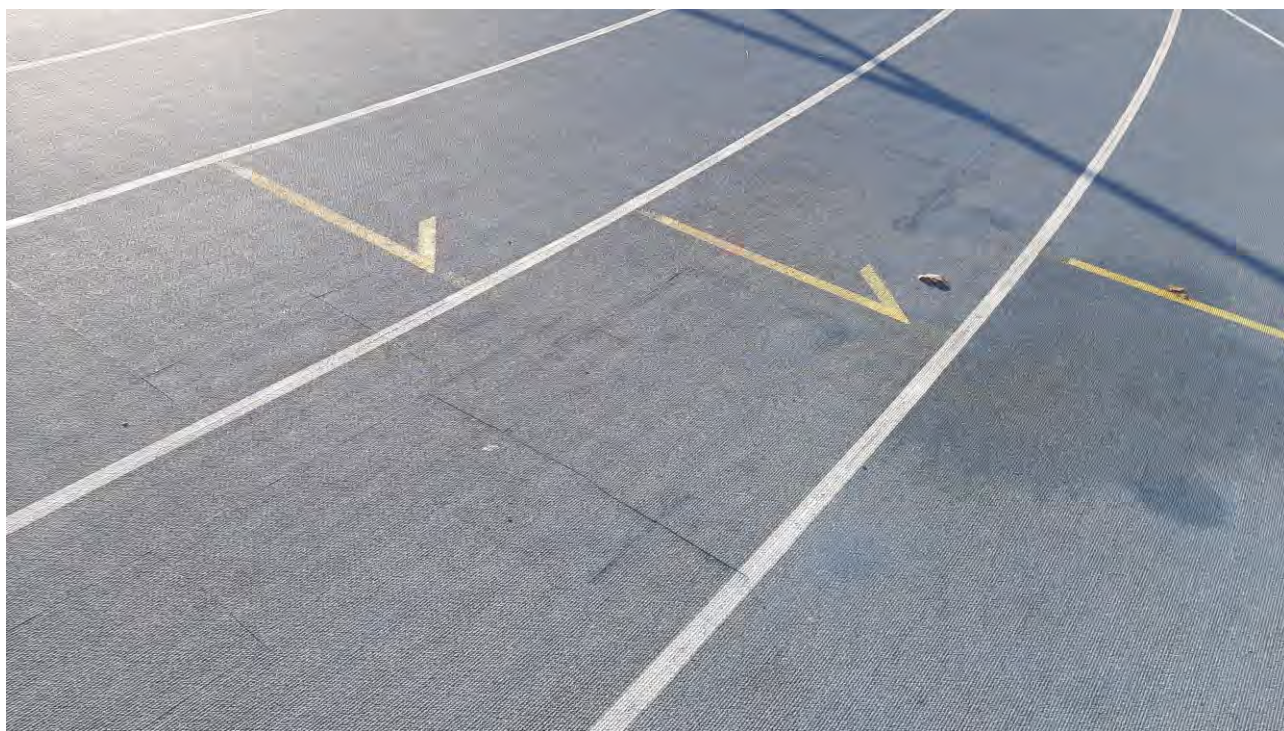
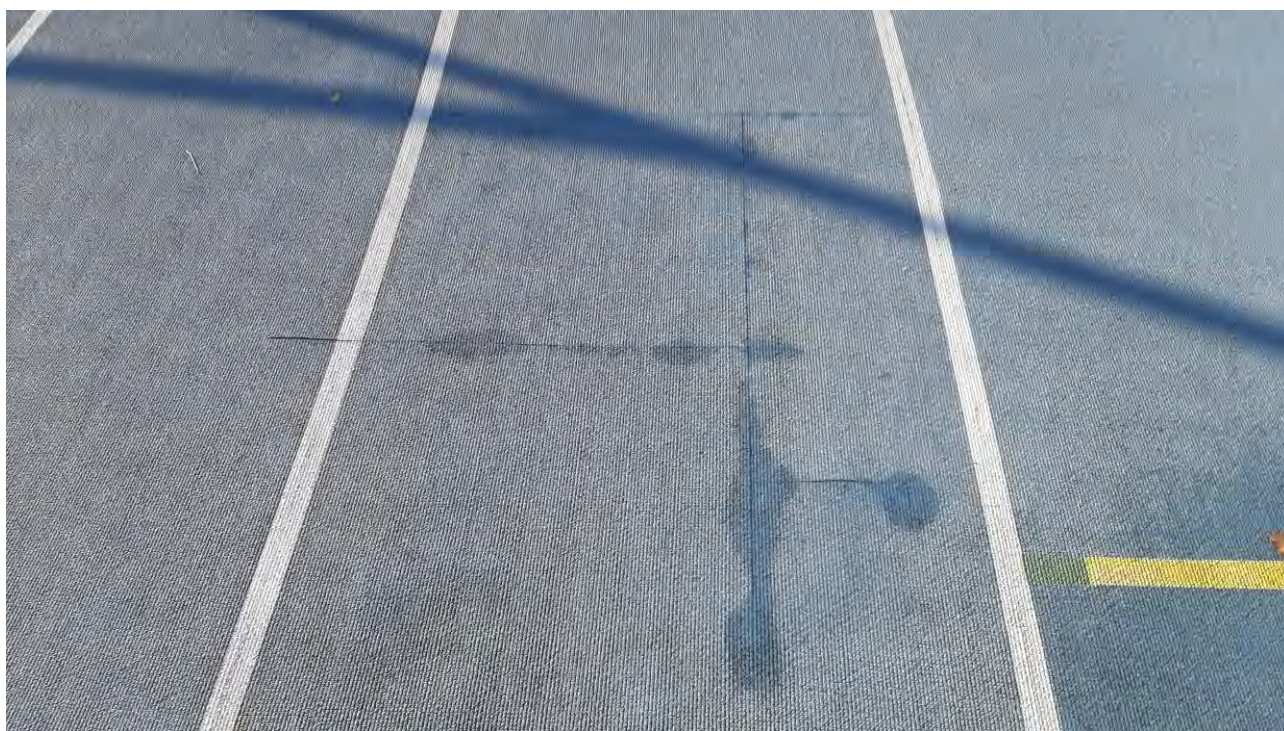
Przedmiot oceny	Wynik oględzin
Faktura i kolor	Kolor jednolity na bieżni okrężnej oraz bieżni prostej, równomierne zabrudzenia
Zgrubienia, dziury, rysy, pęknięcia	Lokalne pęknięcia pomiędzy brytami
Odspojenia poszczególnych warstw nawierzchni	Nie stwierdzono
Przebarwienia	Nie stwierdzono
Łączenia technologiczne	Starannie wykończone.
Uwagi	-

Fot. 5-9 Widoczne szczeliny pomiędzy łączeniami arkuszy wykładziny
