**PROJEKT REMONTU
CEGLANEGO OGRODZENIA
WRAZ ZE STALOWĄ BRAMĄ WJAZDOWĄ
TERENU WOJEWÓDZKIEJ STACJI
SANITARNO-EPIDEMIOLOGICZNEJ W SZCZECINIE**

71-899 Szczecin, Spedytorska 6/7,
powiat Szczecin, gm. M. Szczecin, woj. zachodniopomorskie
działka nr 22/2, i 22/1 obręb ewidencyjny Śródmieście 88
jednostka ewidencyjna 326201_1.1088.22/2. oraz 326201_1.1088.22/1.

OPIS DO PROJEKTU REMONTU CEGLANEGO OGRODZENIA WRAZ ZE STALOWĄ BRAMĄ WJAZDOWĄ TERENU WOJEWÓDZKIEJ STACJI SANITARNO-EPIDEMIOLOGICZNEJ W SZCZECINIE

Obiekt: OGRODZENIE TERENU WSSE

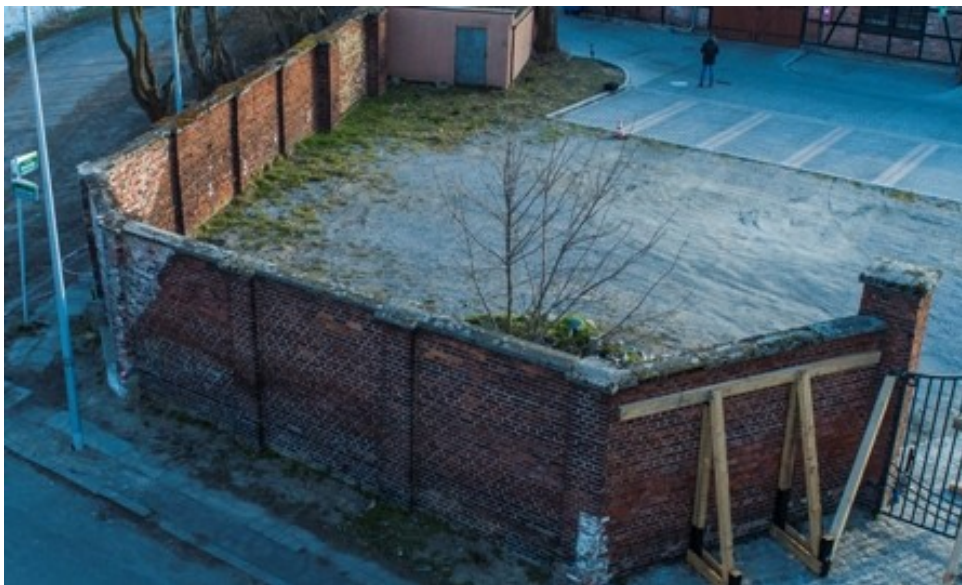
Wysokość cokołu ogrodzenia (ceglane słupki i przęsła wypełniające) – co najmniej cztery dolne warstwy muru ogrodzenia - poszerzone, od strony zewnętrznej o ok. 7.00 cm.

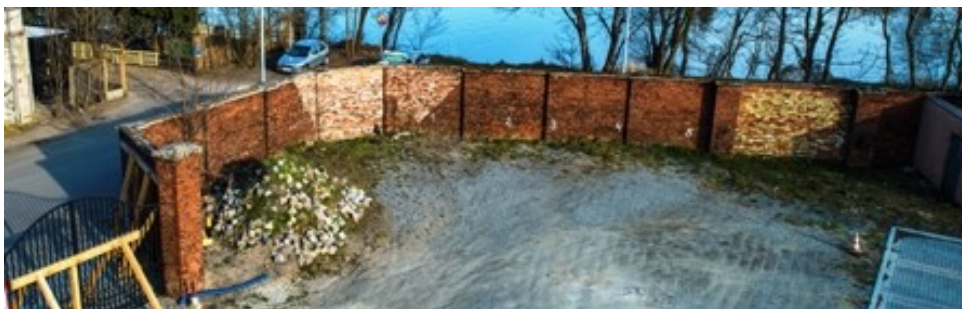
Od strony wewnętrznej poziom terenu (wzdłuż ogrodzenia) został podniesiony i odsadzki są częściowo niewidoczne (poziom odsadzek znajduje się poniżej poziomu terenu posesji).
