PAŃSTWOWA KOMISJA BADANIA WYPADKÓW KOLEJOWYCH
Ministerstwo Infrastruktury

RAPORT Nr PKBWK/03/2019

**z badania poważnego wypadku kategorii A 21
zaistniałego w dniu 23 sierpnia 2018 r. o godzinie 11:17
na przejeździe kolejowo-drogowym kategorii „D”
zlokalizowanym w stacji Szaflary,
w km 25,749 linii kolejowej nr 99 Chabówka - Zakopane**

obszar zarządcy infrastruktury PKP Polskie Linie Kolejowe S.A.,
Zakład Linii Kolejowych w Nowym Sączu

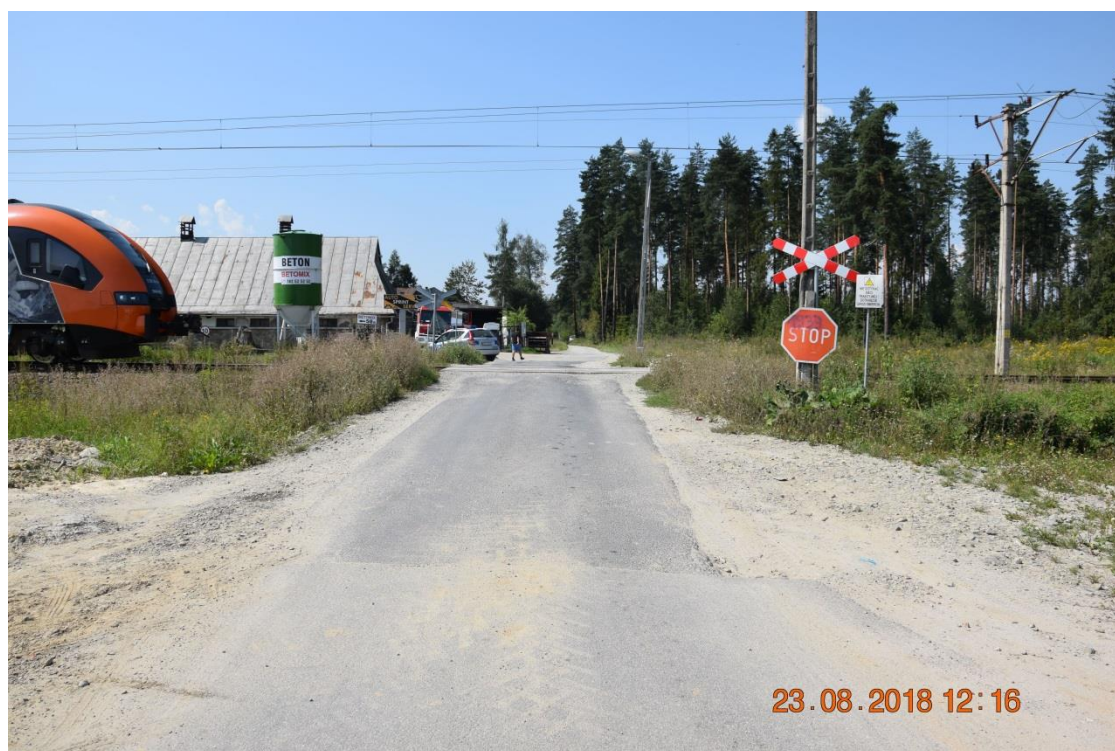
Fot. 4. Widok przejazdu z kierunku zbliżającego się samochodu

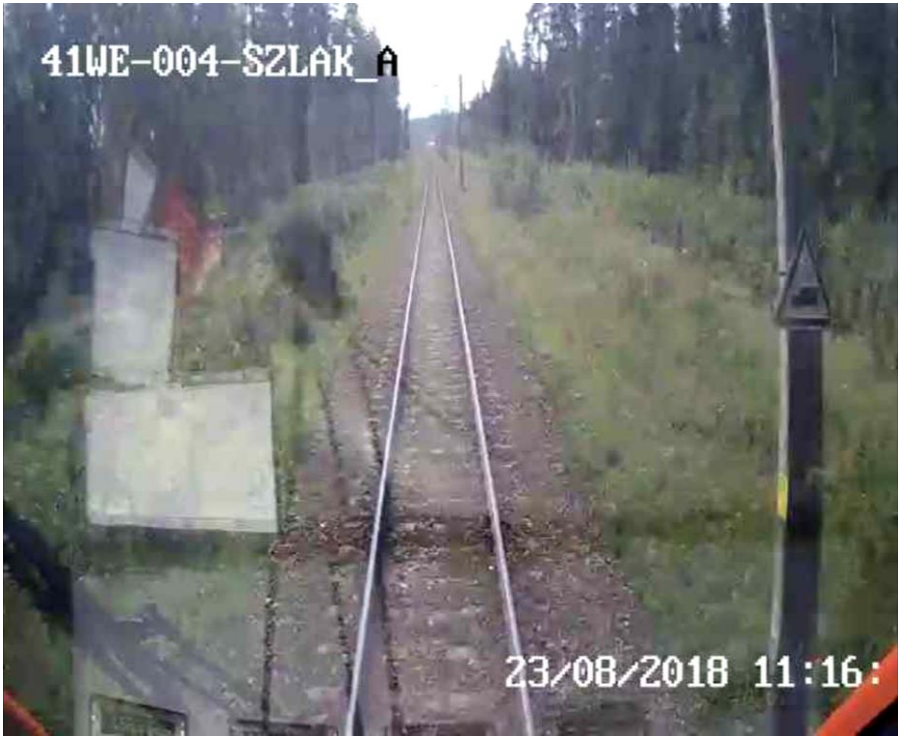
<p>Miejsce znajdowania się pojazdu egzaminacyjnego w chwili podawania sygnału „bacznosc”.</p>   <p>W samochodzie egzaminacyjnym brak słyszalności podawanego przez pociąg sygnału „bacznosc” na wysokości wskaźnika W6a.</p>	
4.	11:16 22	<p>Miniecie znaku B20 „STOP” i znaku G3 przez pojazd egzaminacyjny. Odległość do przejazdu 9 m.</p>

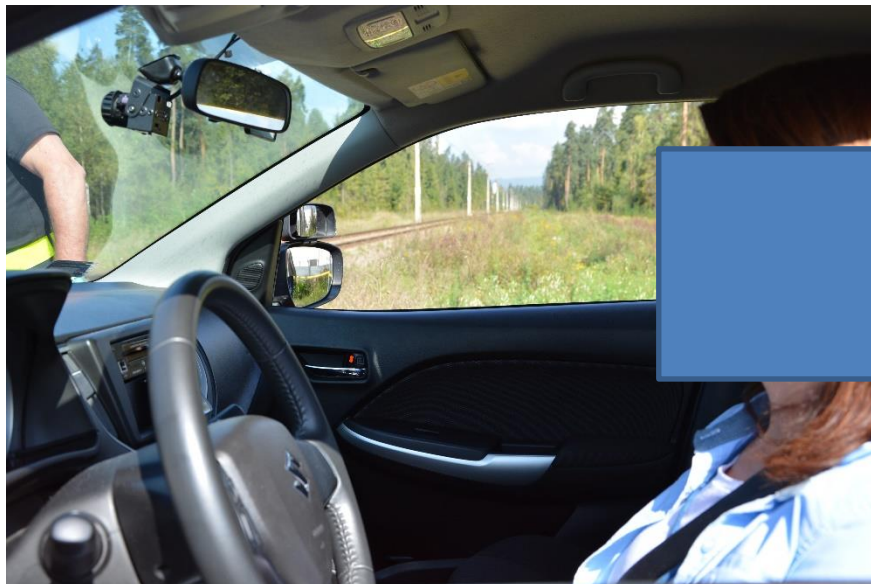
Pole widzenia kierowcy podczas dojeżdżania do przejazdu. Zdjęcie wykonane podczas eksperymentu procesowego.

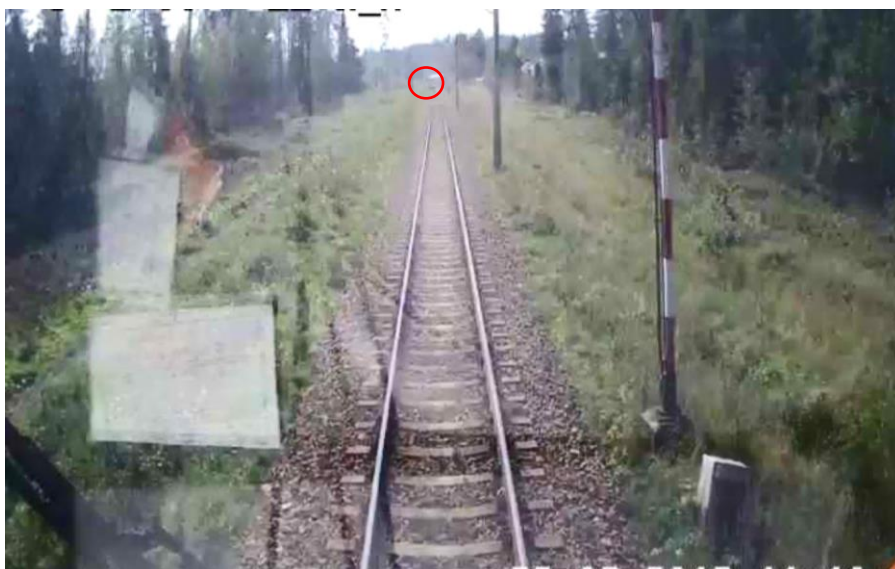
Miniecie semafora wjazdowego A do stacji Szaflary, nadającego sygnał S5 (jedno światło pomarańczowe ciągłe), a prędkość pociągu wynosi 89,324 km/h. Odległość pociągu do przejazdu kolejowo-drogowego wynosi 238 m, a w tym momencie następuje wjazd i zatrzymanie samochodu na przejeździe.

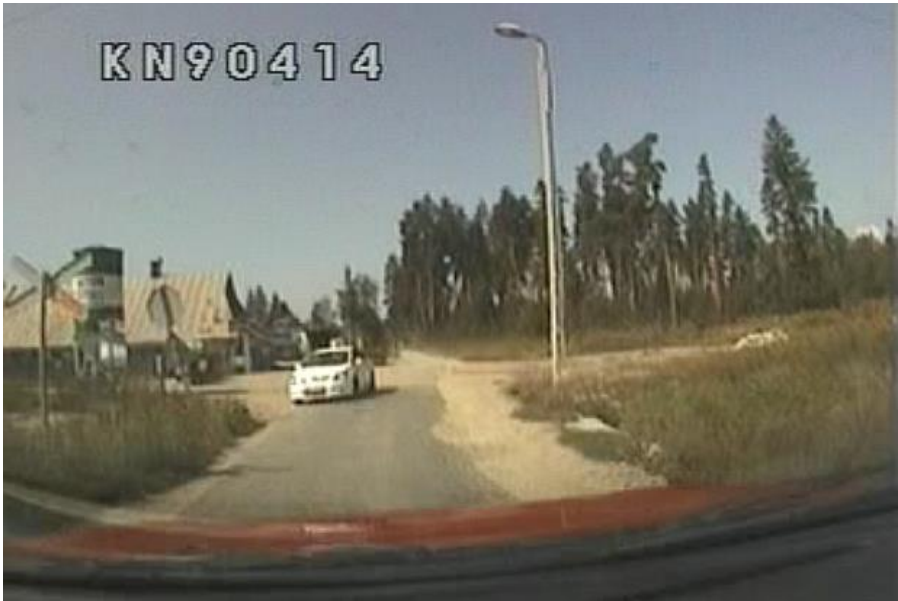
7.	11:16`27	<p>Zatrzymanie się samochodu na przejeździe</p>

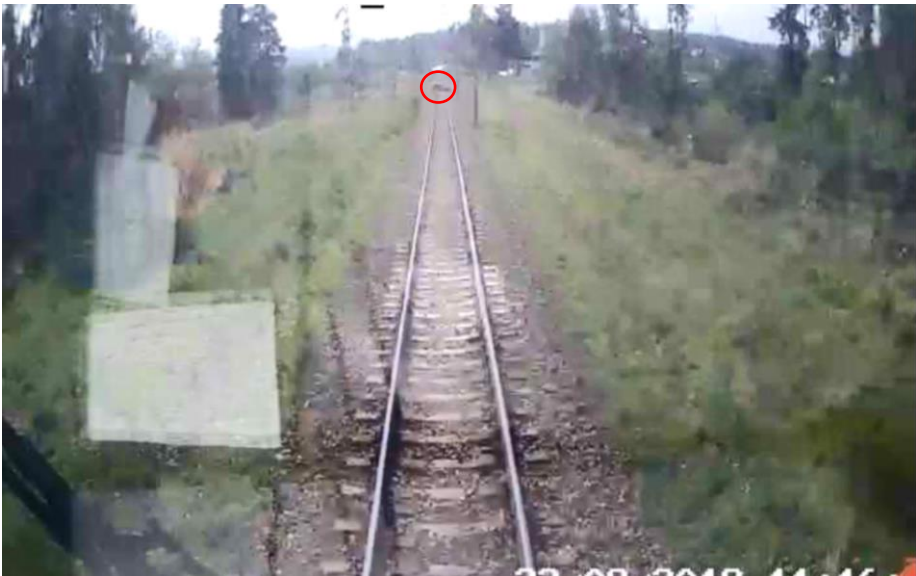
<p>Zapisy rejestratora samochodu egzaminacyjnego (czas zarejestrowany na obrazie 11:06`34)</p>
8.	11:16`28	<p>Wdrożenie hamowania elektrodynamicznego przez kandydata na maszynistę, gdy prędkość pociągu $V=89,324$ km/h, a odległość czoła pociągu do przejazdu wynosi 181 m.</p>	<p>Zapisy elektronicznego prędkościomierza</p>
9	11:16`29	<p>Sygnal baczność podawany przed przejazdem w odległości 164 m w sposób ciągły aż do zatrzymania się pociągu. Prędkość pociągu z $V=87,857$ km/h do $V=0$ km/h.</p>
