Zdjęcia terenu wokół budynku przy ulicy Lubicz 25 w Krakowie

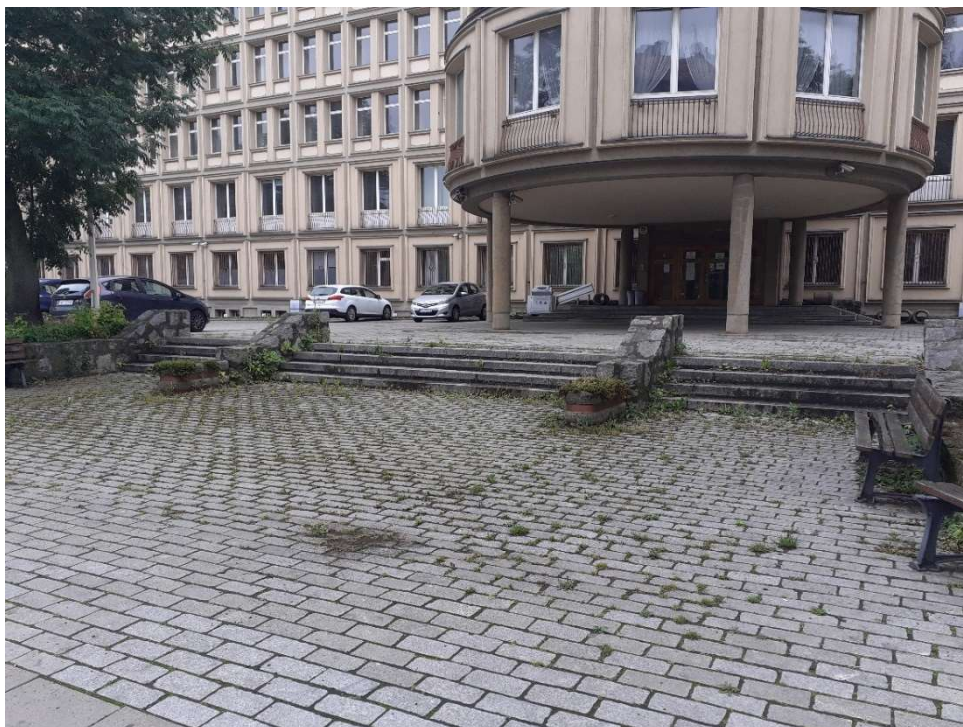
Fot.1 teren przed schodami i schody główne z nierównościami, brak odwodnienia, widoczne nierówności ze śladami po kałużach i zastoiskach wody.

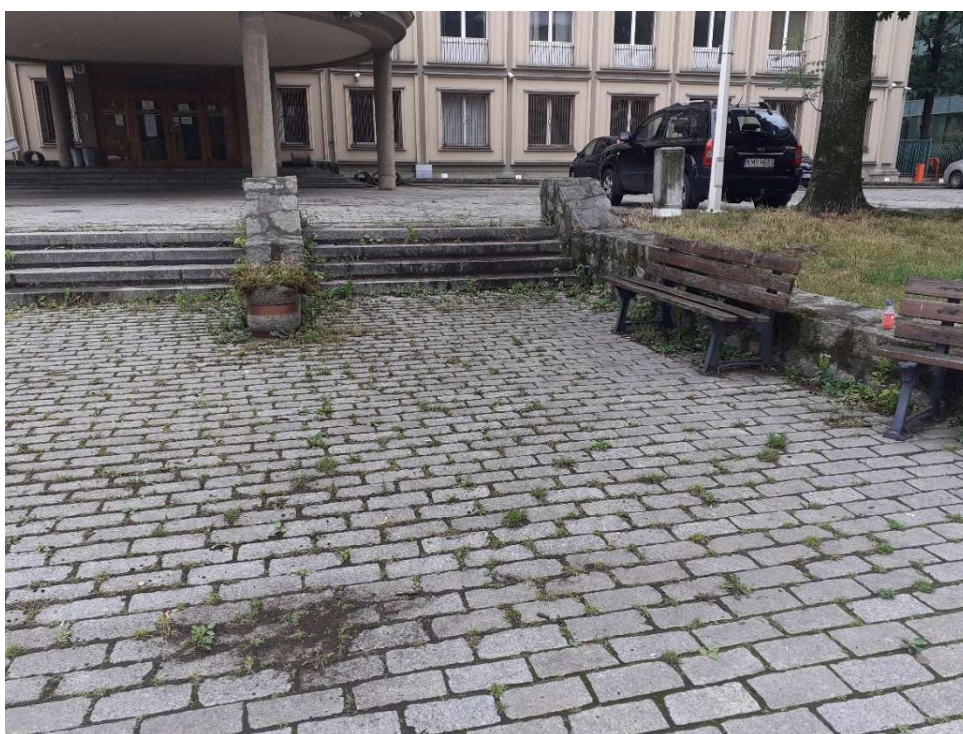
Fot.2 teren przed schodami i schody główne z nierównościami, brak odwodnienia, widoczne nierówności ze śladami po kałużach i zastoiskach wody.

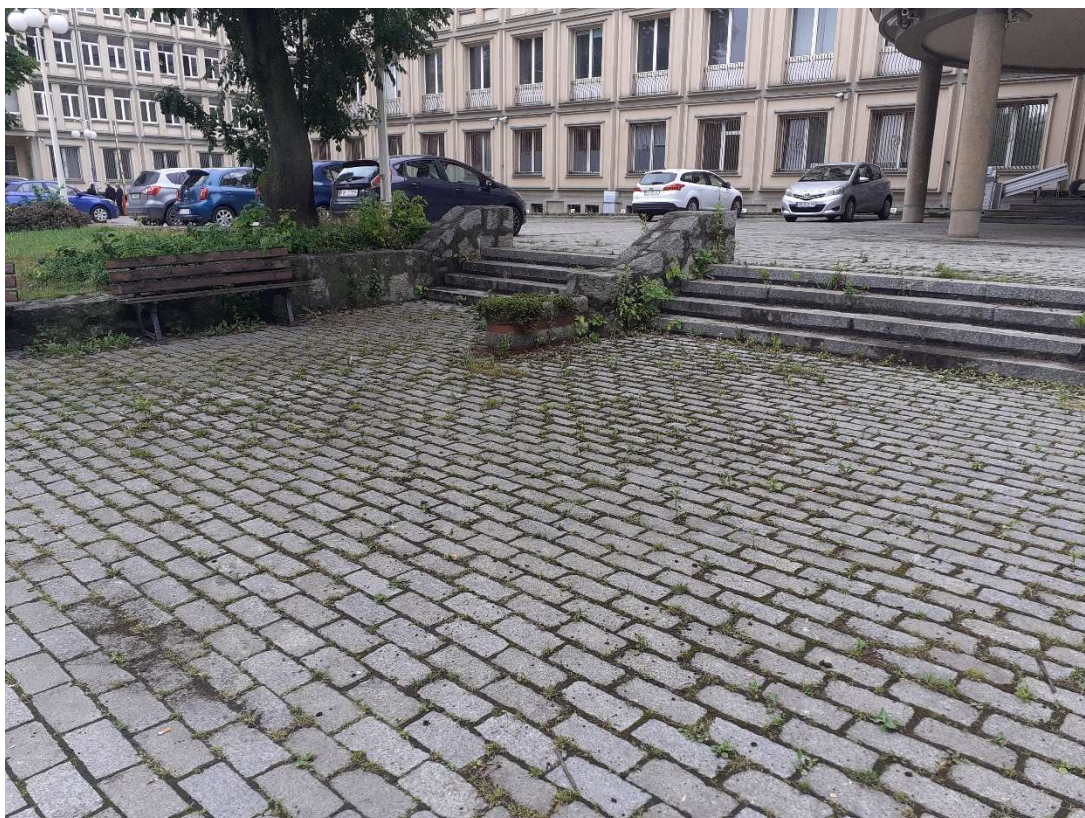
Fot.3 teren przed schodami i schody główne z nierównościami, brak odwodnienia, widoczne nierówności ze śladami po kałużach i zastoiskach wody.

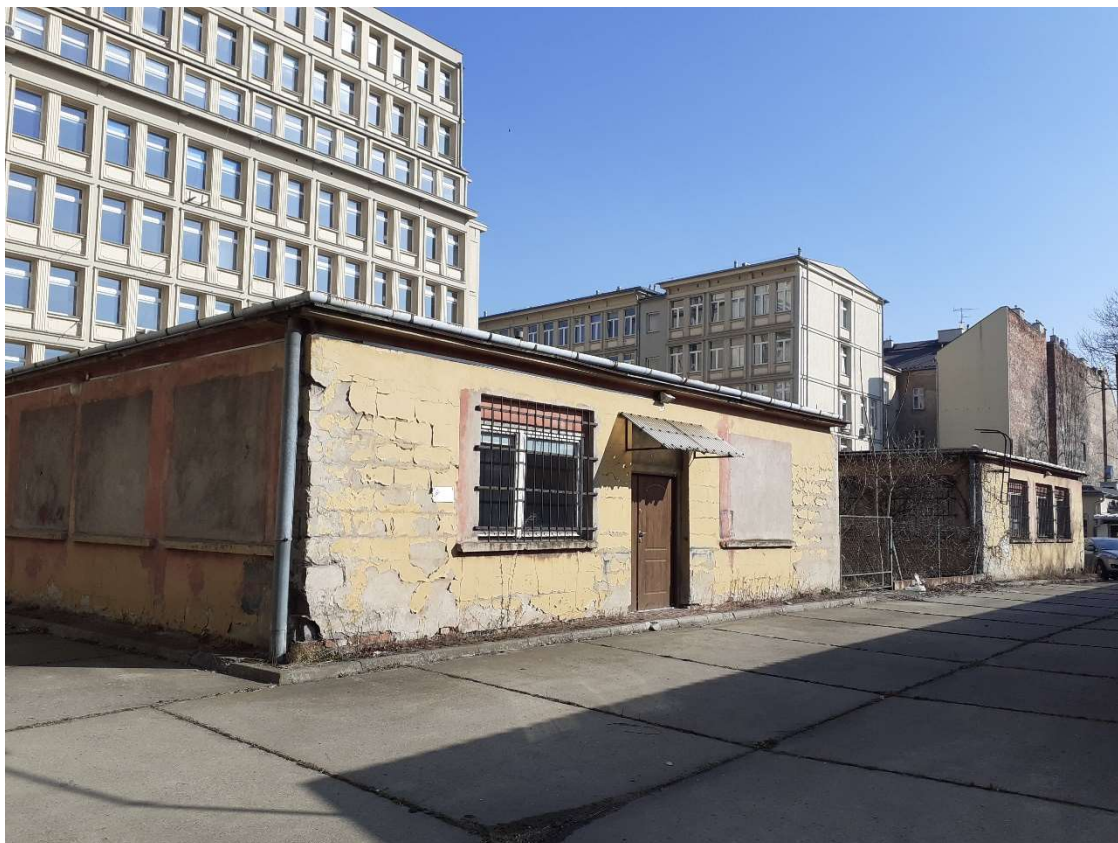
Fot.17 teren za budynkiem, budynek po Archiwum Narodowym planowany do rozbiórki.

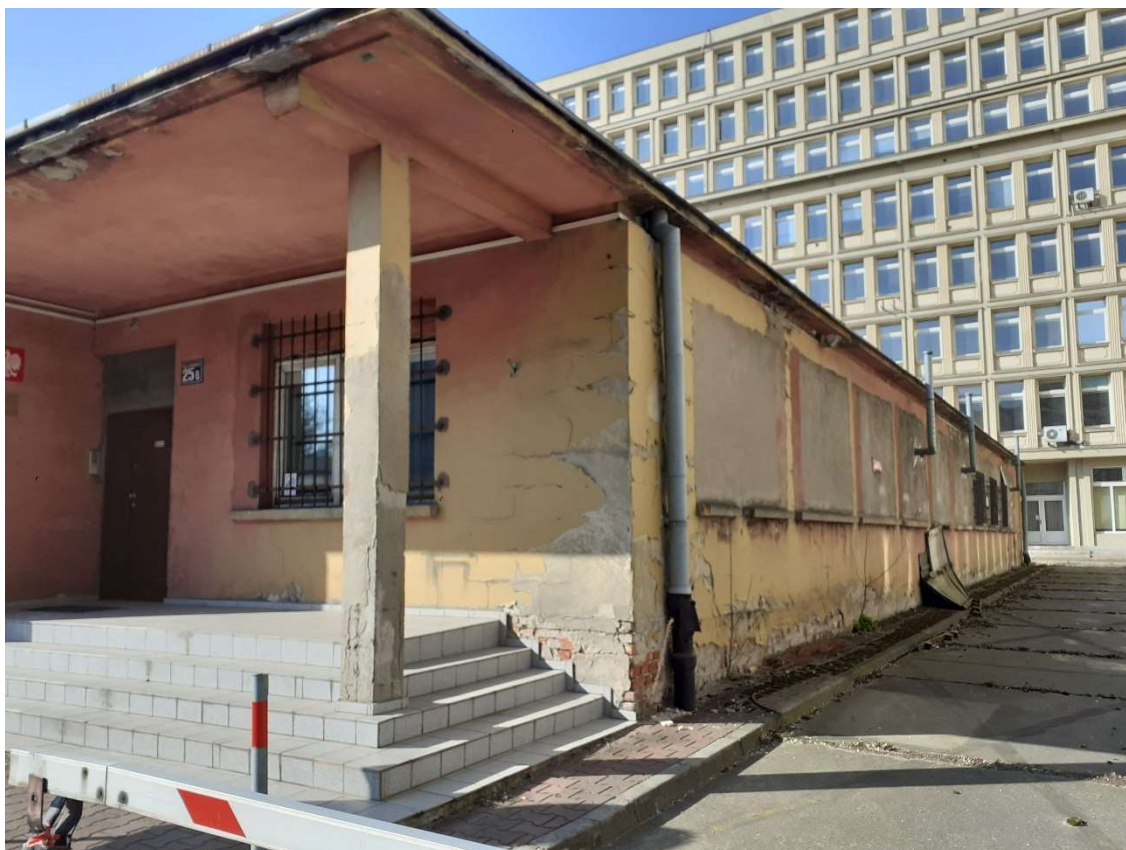
Fot.18 teren za budynkiem, budynek po Archiwum Narodowym planowany do rozbiórki.

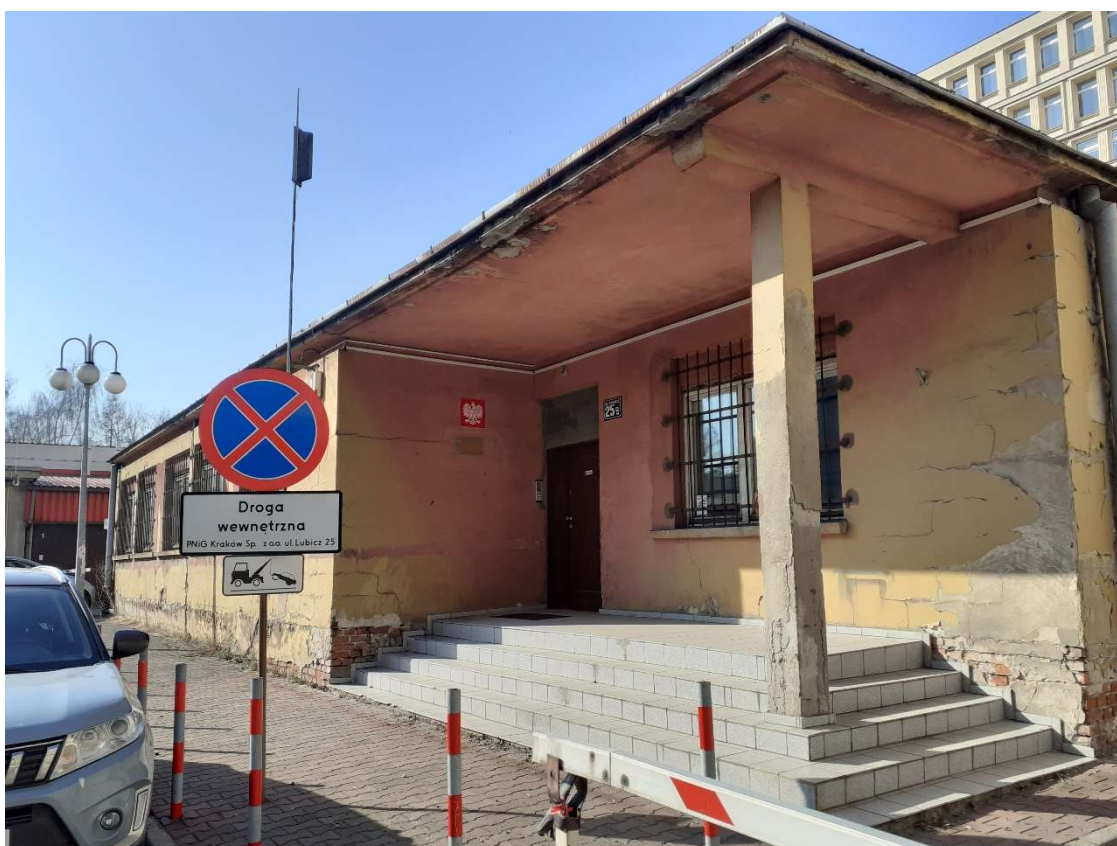
Fot.19 teren za budynkiem, budynek po Archiwum Narodowym planowany do rozbiórki.

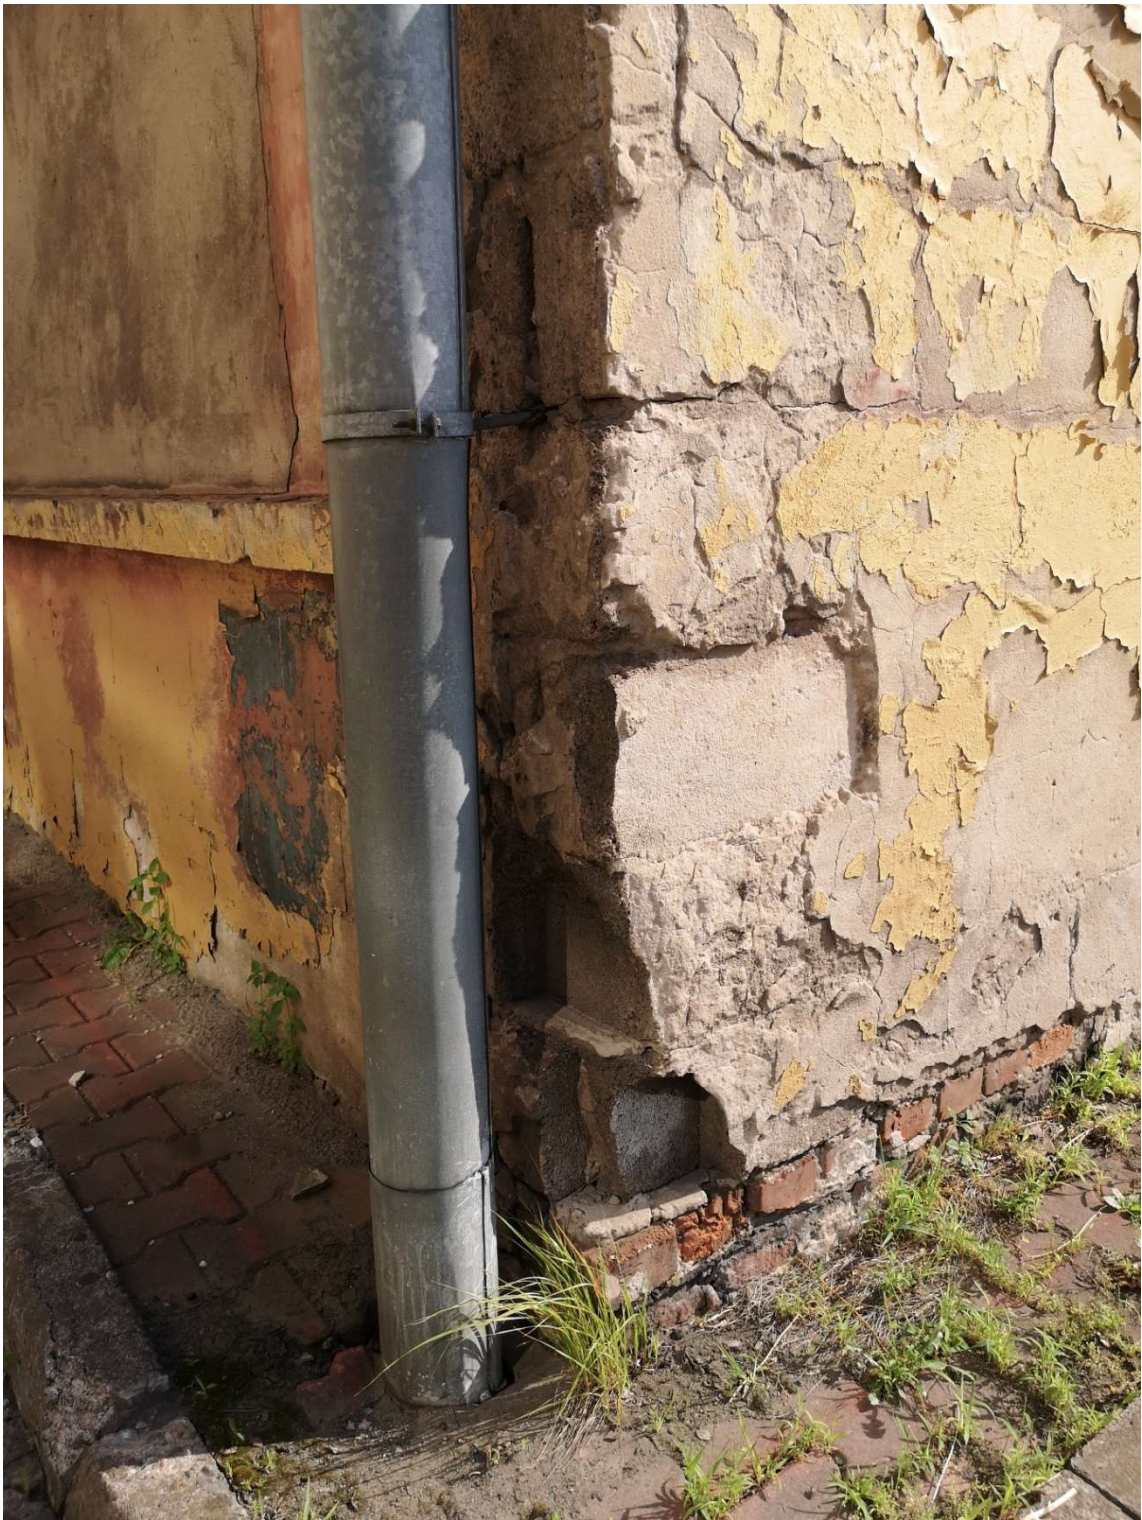
Fot.21 teren za budynkiem, budynek po Archiwum Narodowym planowany do rozbiórki.

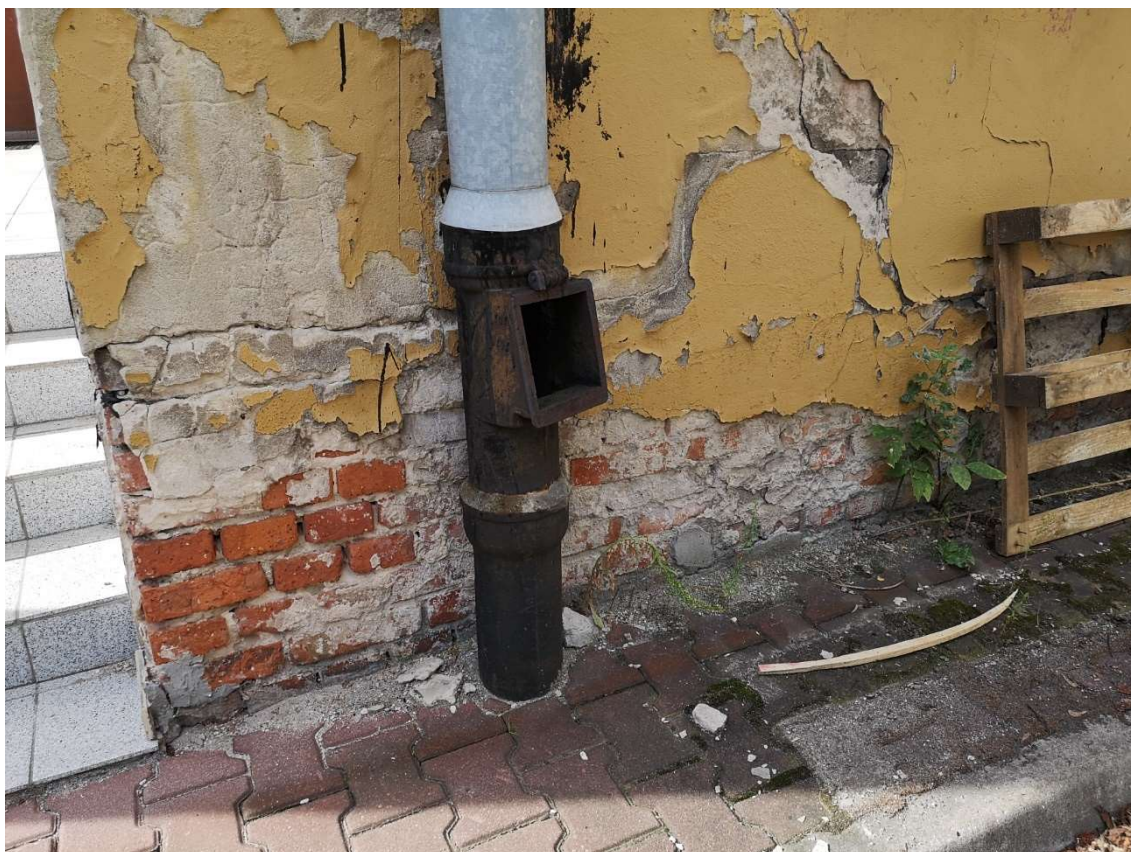
Fot.22 teren za budynkiem, budynek po Archiwum Narodowym planowany do rozbiórki.

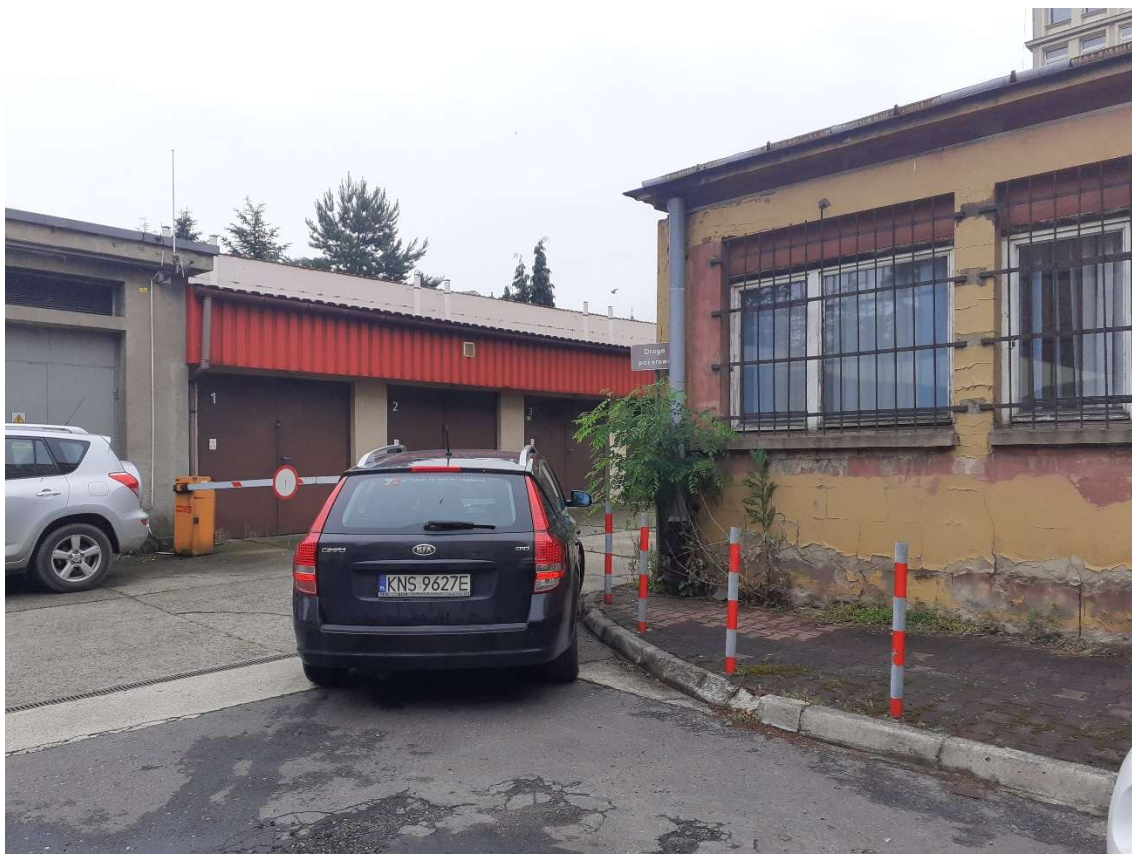
Fot.26 teren za budynkiem, zdegradowana nawierzchnia, budynek po Archiwum Narodowym planowany do rozbiórki.

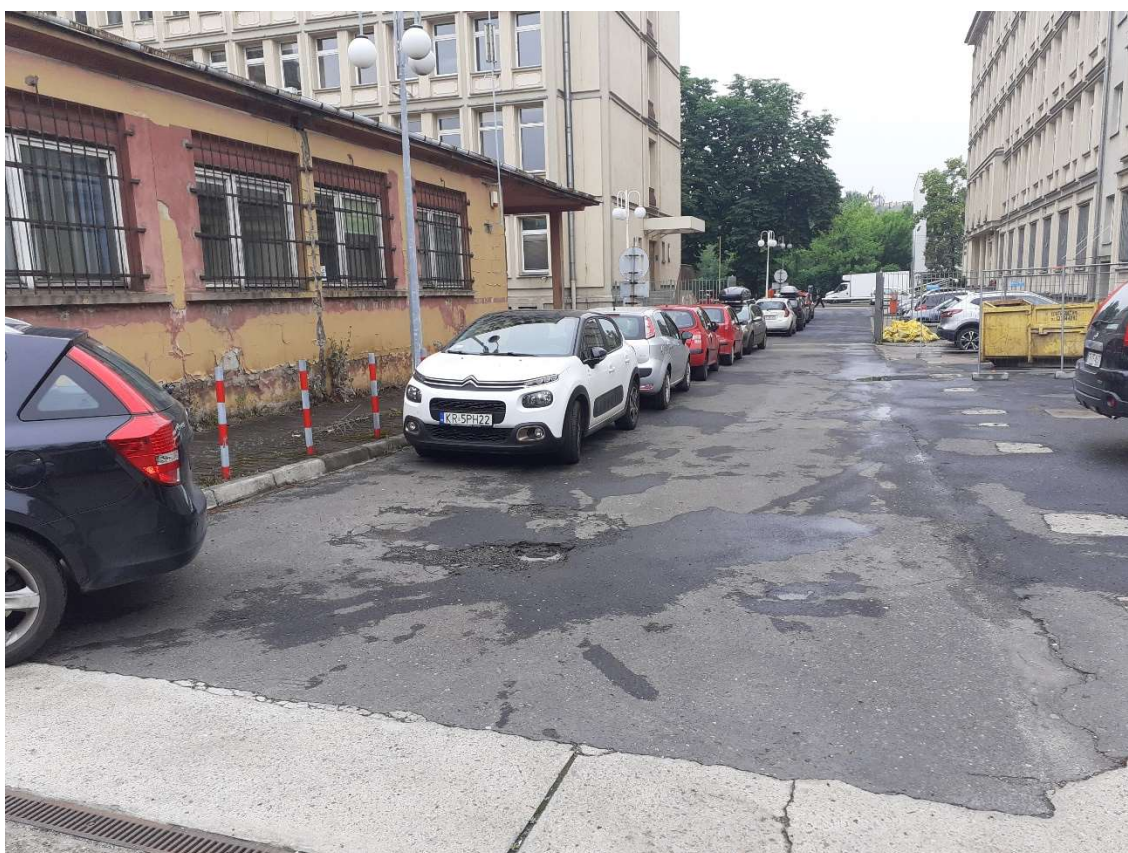
Fot.30 teren za budynkiem, zdegradowana nawierzchnia, budynek Archiwum Narodowego planowany do rozbiórki.

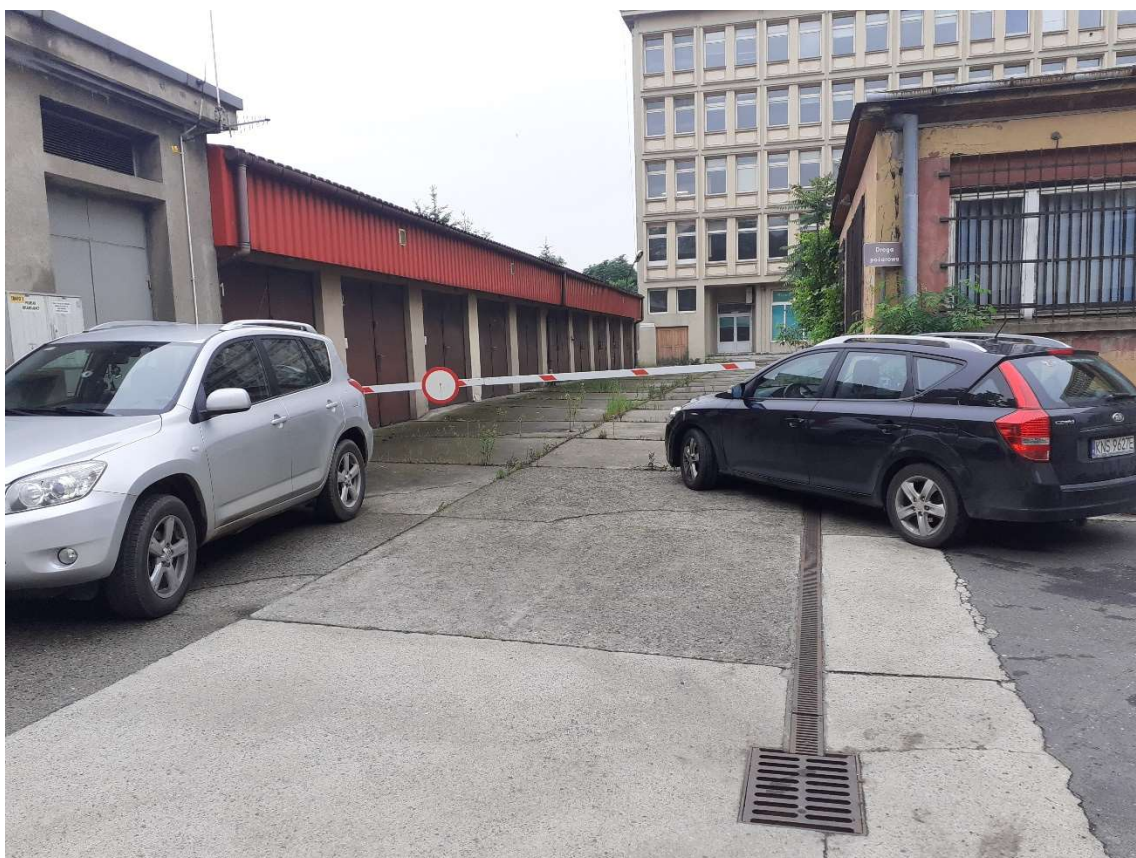
Fot.31 teren za budynkiem, zdegradowana nawierzchnia, budynek Archiwum Narodowego planowany do rozbiórki.

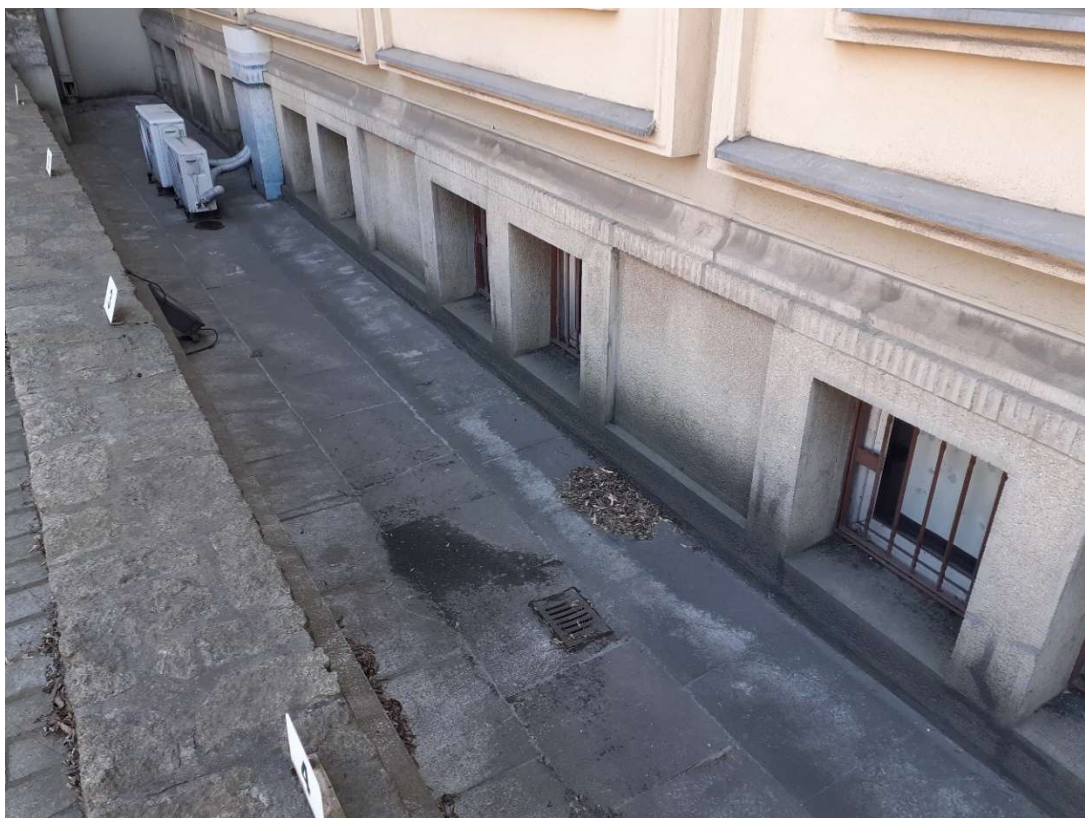
Fot.64 teren przed budynkiem, brak odpowiedniego odwodnienia, podczas obfitych deszczy poziom wody dochodzi do okien i zalewa wnętrze budynku – przy oknach widoczne ślady wilgoci po wodzie opadowej.
