RAPORT Z PRZEGLĄDU SZCZEGÓŁOWEGO OBIEKTU MOSTOWEGO

Nazwa obiektu: most w Janowicach

JNI: 12 345 678

Nr drogi i kilometraż: 99, km 1,123

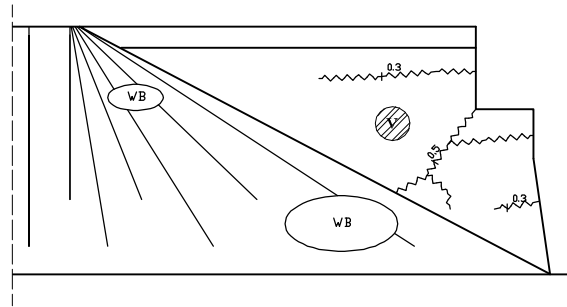
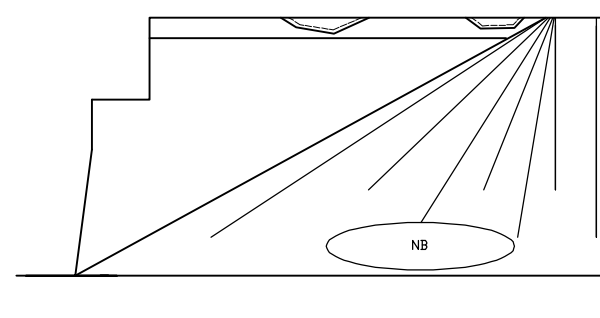
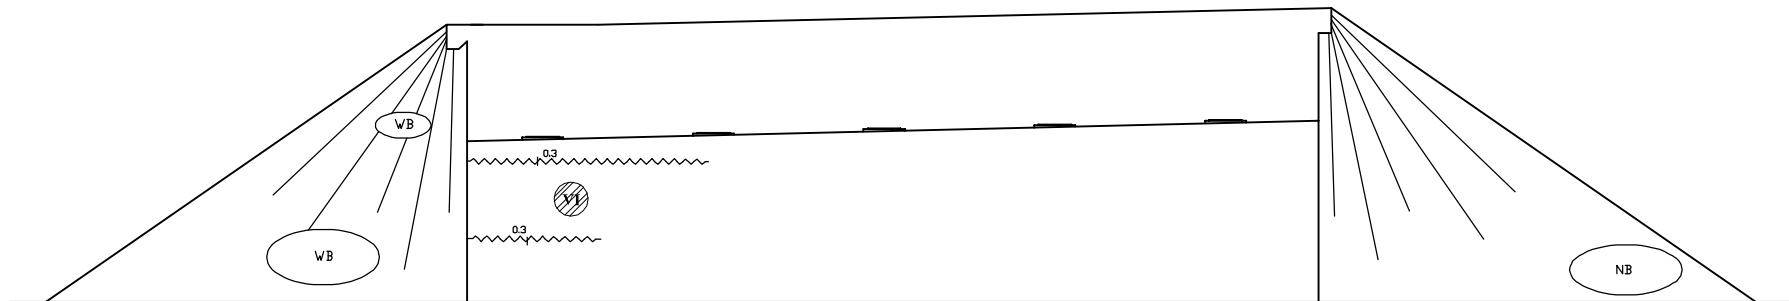
JNI: 12 345 678	ARKUSZ SPOSTRZEŻENÍ z dnia 12.07.2005 r.	Karta nr 4.3
9.	Stan podpór	
9.1.	<p>Stan przyczółków (fundamentów i korpusów): Nie stwierdzono uszkodzeń świadczących o złym stanie fundamentów. Korpusy przyczółków są w złym stanie. Na ich powierzchni występują złuszczenia betonu, liczne rysy o rozwartości do 0,7 mm, zacieki i wykwity oraz ubytki betonu (fot. 20 – 25). Na skrzydle podpory nr 1 od strony góry rzeki występuje rysa ukośna o rozwartości ok. 1 mm (fot. 19, 20, rys. 2). Skrzydło podpory nr 1 od strony dołu rzeki jest w dobrym stanie. Widoczne są dwa ubytki betonu na gzymsie skrzydła, nieznacznie odsłaniające zbrojenie. Ściana czołowa podpory nr 1 jest w zadowalającym stanie. Występuje przekroczenie dopuszczalnej zawartości chlorków w betonie korpusu na głębokości nie większej niż 1 cm, co nie zagraża korozją prętów zbrojeniowych. Liczne rysy i ubytki betonu występują na skrzydle podpory nr 2 od strony dołu rzeki (fot. 23, rys. 3). Ponadto na skrzydle tym jest pozioma rysa o rozwartości ponad 1 mm (fot. 21, 22). Na ścianie czołowej podpory nr 2, między dźwigarem nr 4 i 5, jest zaciek i ubytek betonu do głębokości ok. 5 cm (fot. 11, 25). Ubytek sięga pod dźwigar skrajny, stwarzając zagrożenie dla jego bezpiecznego oparcia na ławie podłożyskowej. Ponadto na obu skrzydłach podpory nr 2 są liczne rysy o rozwartości ok. 0,5 – 0,7 mm. Na ściankach żwirowych i ścianach czołowych obu przyczółków między dźwigarem nr 4 i 5 są intensywne zacieki. Na ławach podłożyskowych obu podpór występują liczne zanieczyszczenia i wegetacja roślin (fot. 11, 21, 25). Stwierdzono przekroczenie dopuszczalnej zawartości chlorków w betonie skrzydła i ściany czołowej podpory nr 2 na głębokości nie większej niż 1 cm, co nie zagraża korozją prętów zbrojeniowych – patrz załącznik nr 3 do niniejszego Raportu.</p>

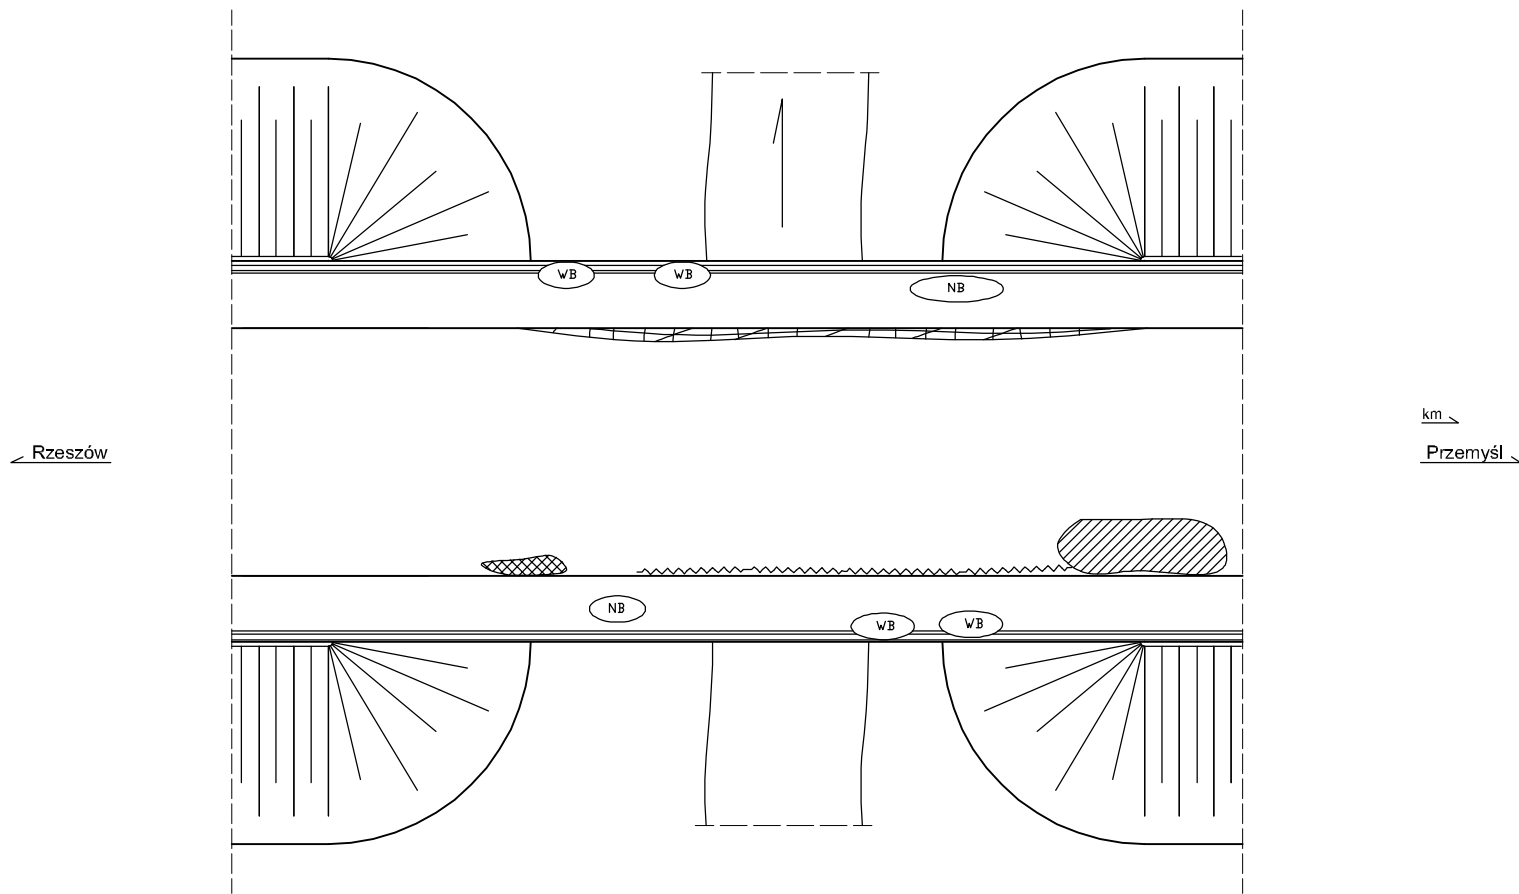
2.	Stan nawierzchni jezdni: Ogólnie stan nawierzchni jezdni jest dostateczny. Występują zarysowania, pęknięcia, nierówności i ubytki asfaltu jedynie w pobliżu krawędzi jezdni (fot. 7, 8).

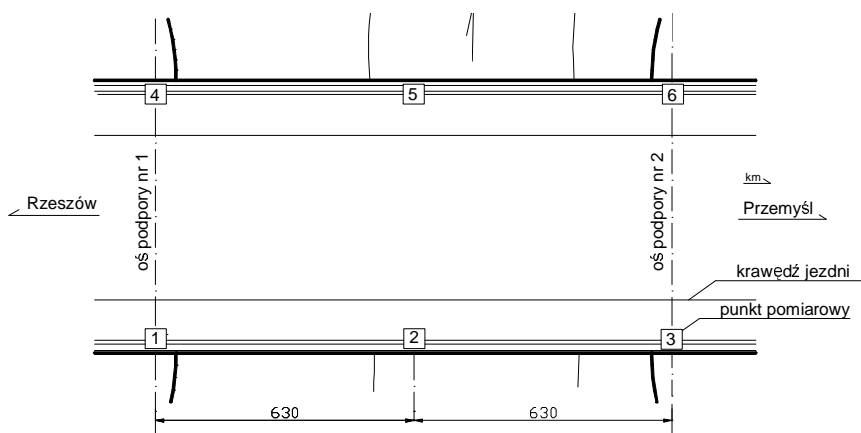
Rys. 1. Schemat rozmieszczenia punktów pomiarowych

Punkty pomiarowe rozmieszczono nad podporami i w środku rozpiętości przęsła, przy balustradach, po obu stronach obiektu. Punkty przygotowano do pomiarów poprzez trwałe zamocowanie w obiekcie znaków wysokościowych (reperów), wykonanych z gwoździ pomiarowych osadzonych w poboczach mostu na żywicy epoksydowej. Rozmieszczenie punktów pomiarowych przedstawiono na rysunku 1.

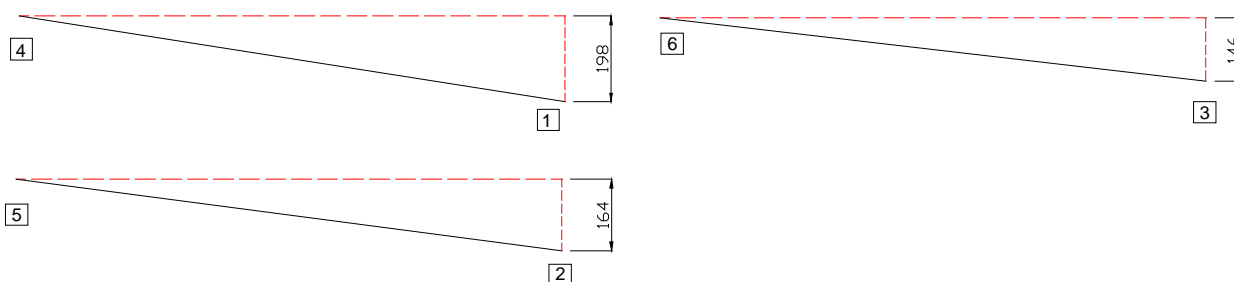
Rys. 4. Różnice wysokości reperów w przekrojach poprzecznych mostu

Pomierzone ugięcia przęsła nie przekraczają 20,6 mm. Spadek podłużny mostu wynosi ok. 1%, spadki poprzeczne od 1,5% do ok. 2%.
