PAŃSTWOWA KOMISJA BADANIA WYPADKÓW KOLEJOWYCH
Ministerstwo Spraw Wewnętrznych i Administracji

RAPORT Nr PKBWK/01/2020

z badania wypadku kat. B 13
zaistniałego w dniu 19.05.2019 r. o godz. 15:25
w stacji Rybnik Towarowy linia nr 140 Katowice Ligota - Nędza
w torze nr 308, km 43,450
obszar zarządcy infrastruktury PKP Polskie Linie Kolejowe S.A.,
Zakład Linii Kolejowych w Tarnowskich Górach

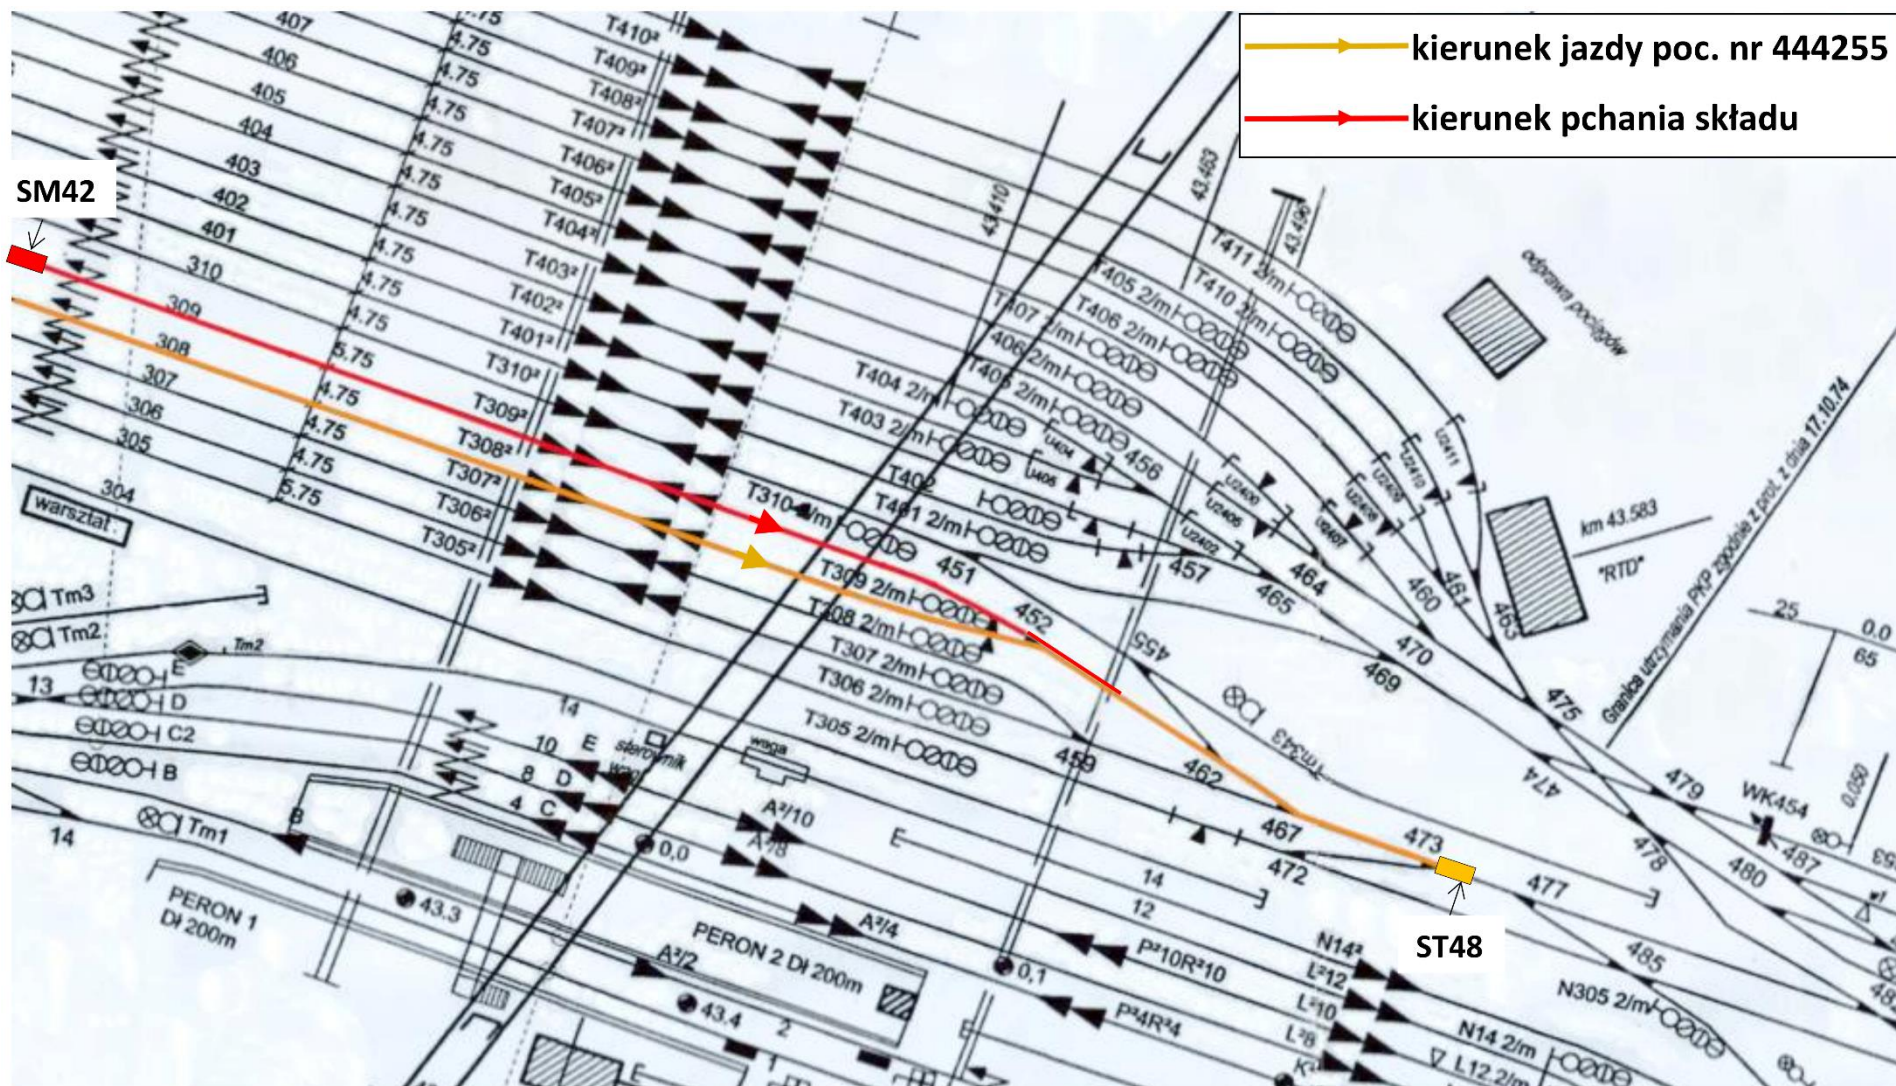
Rysunek 1 - Szkic sytuacyjny miejsca zdarzenia.

Dnia 19.05.2019 r. na stacji Rybnik Towarowy o godzinie 15:25 w trakcie wyjazdu pociągu towarowego TMS 444255 na sygnał zezwalający (S10) na semaforze wyjazdowym T308² z toru nr 308 doszło do bocznego starcia w rozjeździe nr 452 z równocześnie mylnie pchanym składem próżnych wagonów z toru nr 309. Skutkowało to wykolejeniem trzech wagonów próżnych pchanego składu z toru nr 309. Uszkodzeniu uległo również 8 wagonów ładownych wyjeżdżającego pociągu TMS 444255 relacji Rybnik Towarowy – Chałupki. Ponadto zostały uszkodzone elementy infrastruktury (napędy zwrotnicowe mechaniczne zwrotnic nr 452 i 455 wraz z trasami pędniowymi, uszkodzone zostały rozjazdy nr 452 i 455 oraz osiem podkładów drewnianych między rozjazdem nr 452 a 455). Prędkość pchanego składu próżnych wagonów węglarek w chwili zdarzenia wynosiła ok. 10 km/h, natomiast prędkość pociągu TMS 444255 w chwili zdarzenia wynosiła 16 km/h.
