MINISTERSTWO INFRASTRUKTURY I ROZWOJU
Państwowa Komisja Badania Wypadków Kolejowych

RAPORT Nr PKBWK/1/2014

**z badania poważnego wypadku kat. A18
zaistniałego w dniu 30 września 2013 r. o godz. 07:29
na przejeździe kolejowym zlokalizowanym
na szlaku Grodzisk Mazowiecki - Żyrardów
w torze nr 1 w km. 32,955 linii kolejowej nr 001 Warszawa Centralna - Katowice
obszar zarządcy infrastruktury PKP Polskie Linie Kolejowe S.A.,
Zakład Linii Kolejowych w Warszawie**

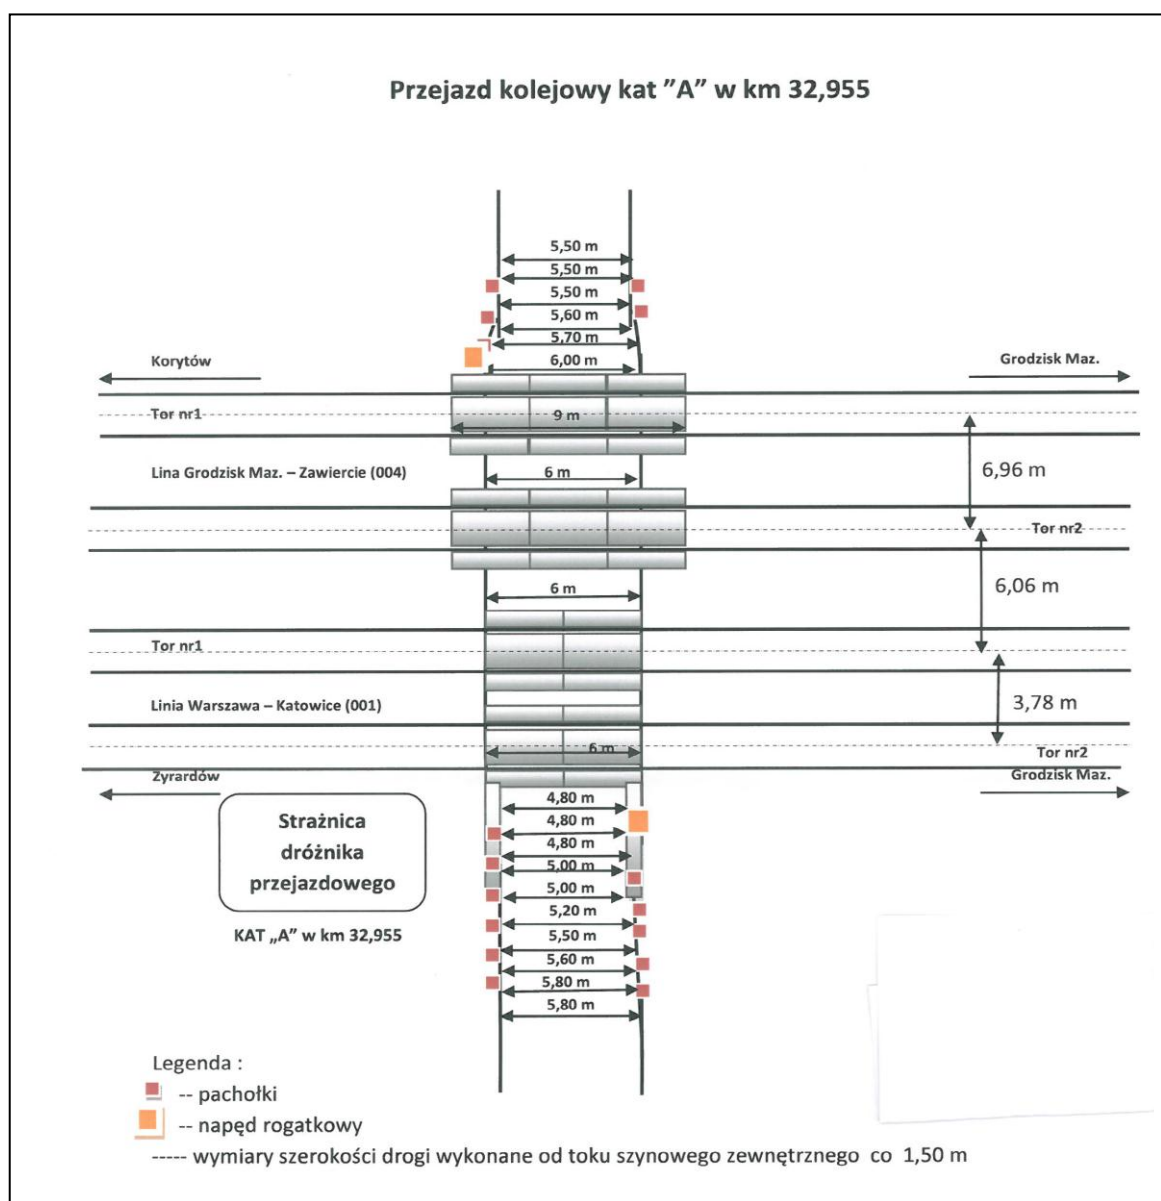
- przed rogatką nr 1 (prawa strona przejazdu) zawiera się od 5,5m do 5,7m – zwężenie szerokości jezdni w kierunku przejazdu
- przed rogatką nr 2 (lewa strona przejazdu) zawiera się od 5,8m do 4,8m – zwężenie szerokości jezdni w kierunku przejazdu

Drogi dojazdowe asfaltowe – stan techniczny dobry
