**PAŃSTWOWA KOMISJA BADANIA WYPADKÓW KOLEJOWYCH**  
**Ministerstwo Spraw Wewnętrznych i Administracji**

**RAPORT Nr PKBWK 07/2022**

**z postępowania w sprawie wypadku kolejowego  
zaistniałego 03 lutego 2022 r. o godz. 06:14 na szlaku Warlubie – Laskowice Pomorskie,  
w torze nr 2, przejazd kolejowo-drogowy kategorii B w km 437,386  
linii kolejowej nr 131 Chorzów Batory – Tczew  
obszar zarządcy infrastruktury PKP PLK S.A. Zakład Linii Kolejowych w Bydgoszczy**

**WARSZAWA, dnia 14 grudnia 2022 r.**

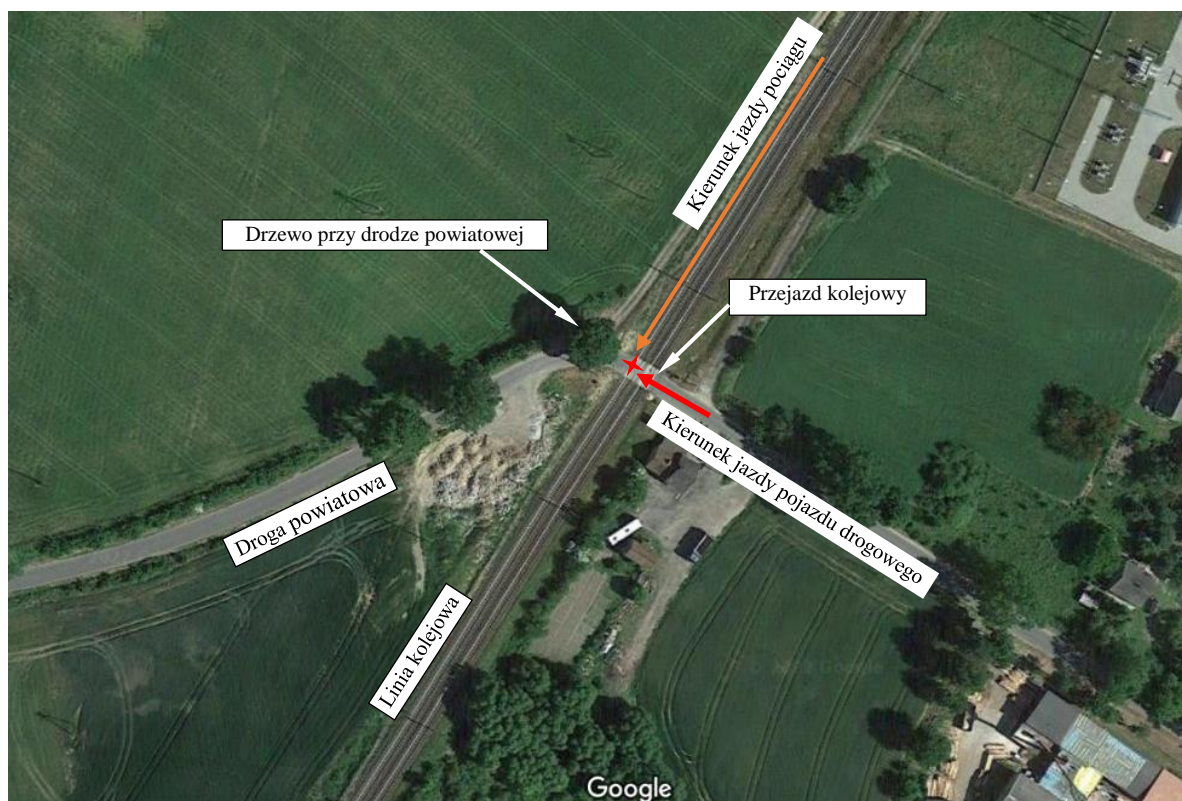
Zdjęcie 3 - Widok ogólny miejsca zdarzenia (źródło: Google Earth)

Przejazd, na którym zaistniał wypadek, położony jest w ciągu drogi powiatowej nr 1222C Bąkowski Młyn - Bąkowo, wykonanej z nawierzchni bitumicznej z gruntowym poboczem. Szerokość jezdni między sygnalizatorami drogowymi S1 i S3 wynosi 5,10 m, natomiast między sygnalizatorami drogowymi S2 i S4 wynosi 4,70 m (rysunek nr 1). Dopuszczalna prędkość pojazdów drogowych na drodze w rejonie przejazdu kolejowego według metryki przejazdowej wynosi 50 km/h. Droga powiatowa skrzyżowana jest z torem kolejowym pod kątem 85°. Obszar skrzyżowania linii kolejowej z drogą znajduje się w terenie niezabudowanym. Droga powiatowa nr 1222C od strony miejscowości Bąkowo po obu stronach jest oznakowana znakami ostrzegawczymi A-9 oraz słupkami

Przy sygnalizatorze S4 w odległości 5,50 m od skrajnej szyny toru nr 2, równoległe do osi toru, zabudowane jest wygrozdzenie betonowe uniemożliwiające bezpieczny zjazd z przejazdu. W kierunku miejscowości Bąkowski Młyn (kierunek jazdy autobusu), za przejazdem w odległości 11 metrów od skrajnej szyny toru nr 2 rośnie drzewo, przed którym droga ostro skręca w lewo (rysunek nr 1).

Drzewo to utrudniało łagodny skręt autobusu w lewo, by uniknąć uszkodzenia urządzeń rogatkowych i utrzymanie się autobusu w czasie skrętu na swoim pasie jezdni bez zajęcia przeciwnego pasa ruchu. Współrzędne geograficzne przejazdu to 53°34'44"N 18°36'54"E. Zdarzenie zaistniało w porze ciemnej bez opadów i mgły, temperatura otoczenia -2°C.

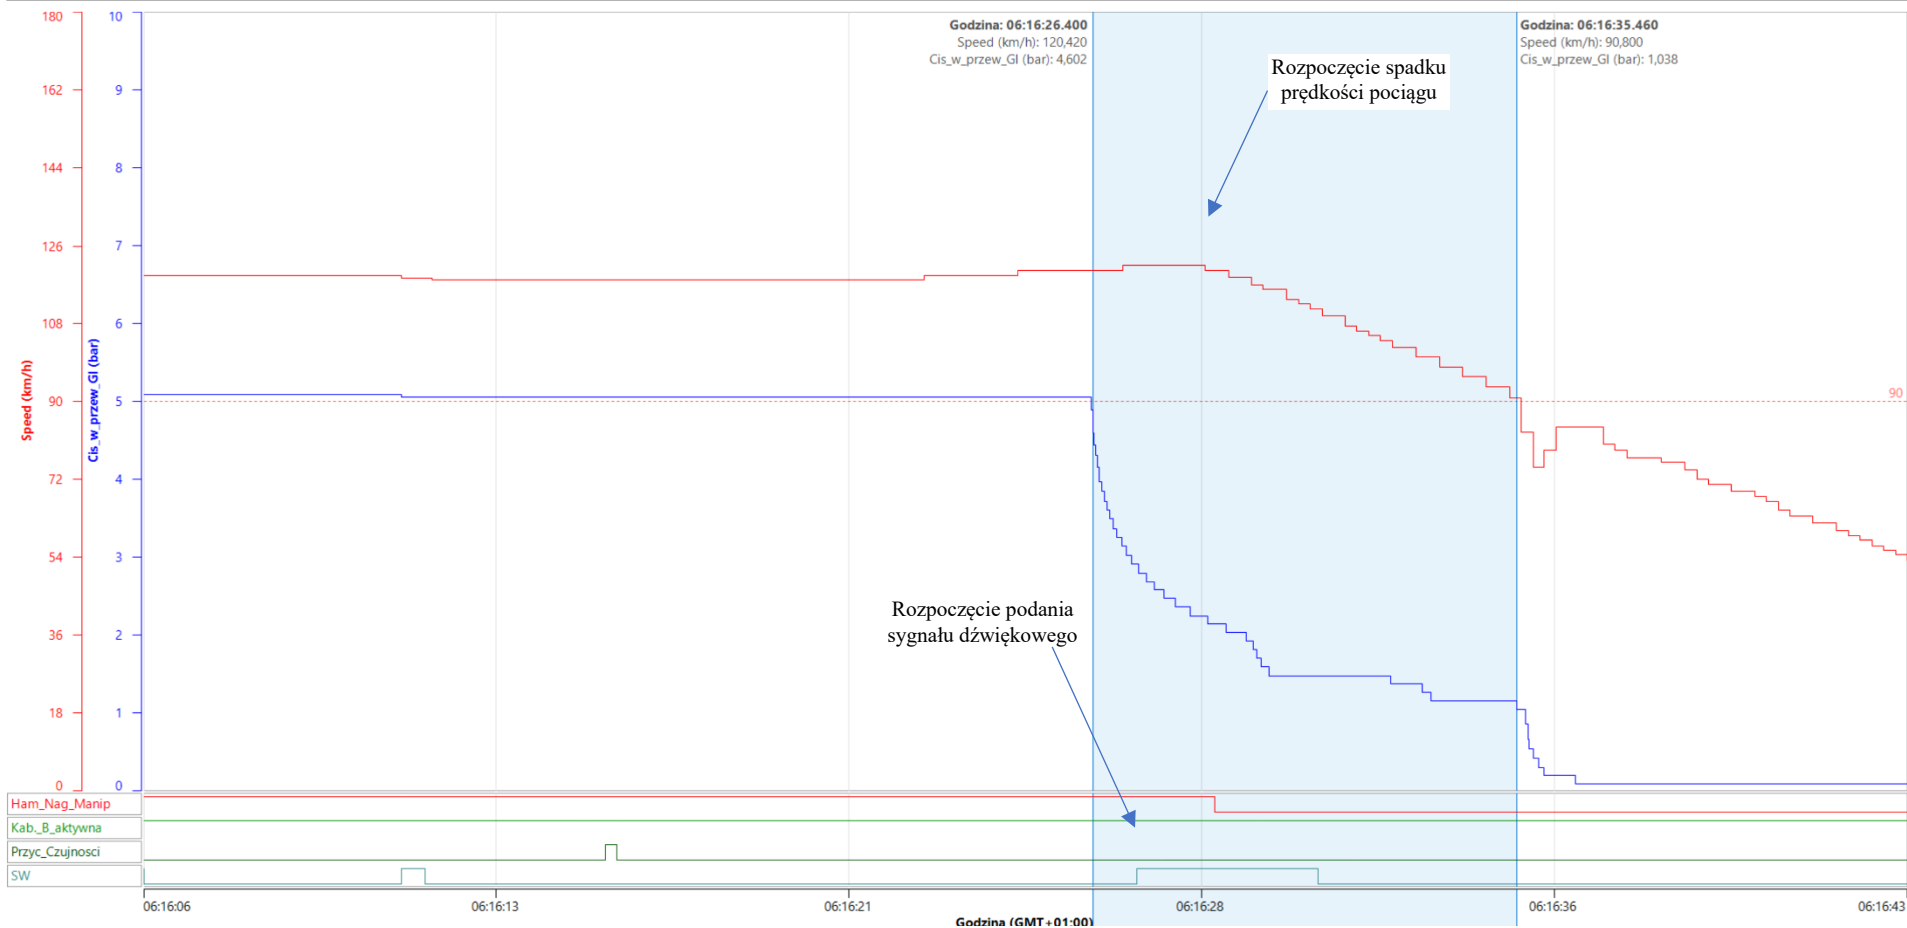
Rysunek 2 - Wykres parametrów jazdy lokomotywy EU07A-002 w funkcji czasu (opr. PKBWK)

- od godziny 06:16:06 (km 22 322,2322) do godziny 06:16:21 ( km 22 322,6322) przejazd pociągu przez stację Warlubie z prędkością do 120 km/h,
- po minięciu stacji Warlubie wzrost prędkości pociągu do 120,4 km/h,
- godzina 06:16:26 (km 22 322,8322) zauważenie przez maszynistę przeszkody na przejeździe, załączenie zadajnikiem jazdy hamowania i spadek ciśnienia powietrza w przewodzie głównym,
- od godziny 06:16:27 do godziny 06:16:31 – podawanie sygnału dźwiękowego „Baczność”,
- od godziny 06:16:28 do godziny 06:16:35 – spadek prędkości ze 120,4 km/h do 90,8 km/h,
- godzina 06:16:35 – przy prędkości 90,8 km/h najechanie na przeszkodę i spadek ciśnienia w przewodzie głównym do 1,03 bara,
- godzina 06:16:52 – zatrzymanie pociągu po 17 sekundach i pokonaniu drogi ok. 239 m.
