Opis i analiza pracy systemów pokładowych samolotu Tu-154M nr 101

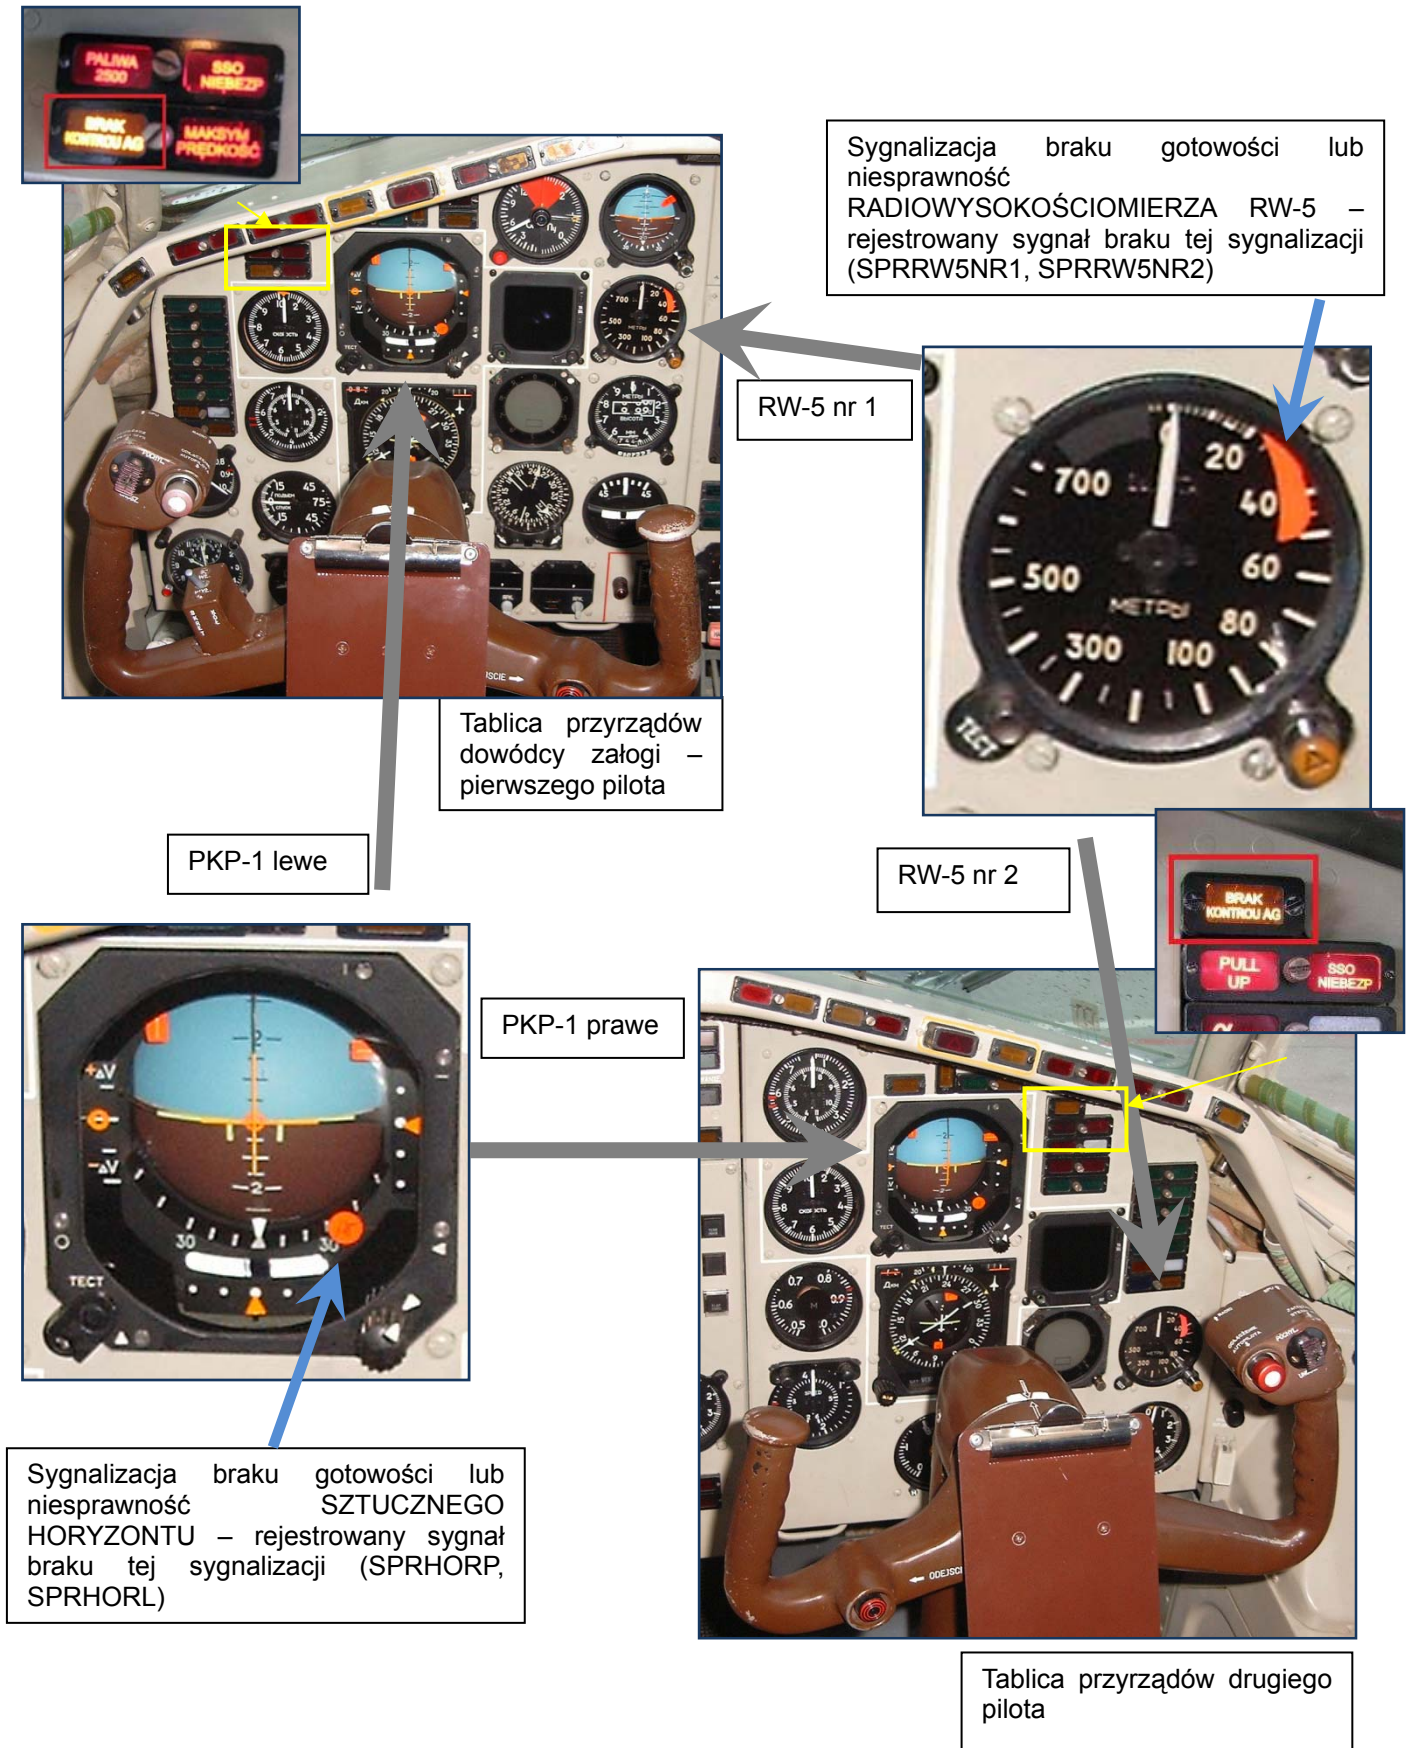
5.	Brak kontroli sztucznych horyzontów – świadczy o braku zasilania elektrycznego lub niesprawność bloku kontroli przechylenia BKK-18. Oznakami jest pojawienie się sygnalizacji „BRAK KONTR. AG” na tablicy przyrządów I i II pilota lub pojawieniu się chorągiewek АГ na obu wskaźnikach PKP-1	AGBEZKONTR

6.	Usterka pionu żyroskopowego MGW nr 1 – sygnał świadczący o niesprawności pionu żyroskopowego MGW	USTERMGW1

Rys. 26. Sygnalizacja braku gotowości lub niesprawność SHTUCZNEGO HORYZONTU oraz braku gotowości lub niesprawność RADIOWYSOKOŚCIOMIERZA RW-5 na prawej i lewej tablicy przyrządów oraz sygnalizacja BRĄK KONTROLI AG

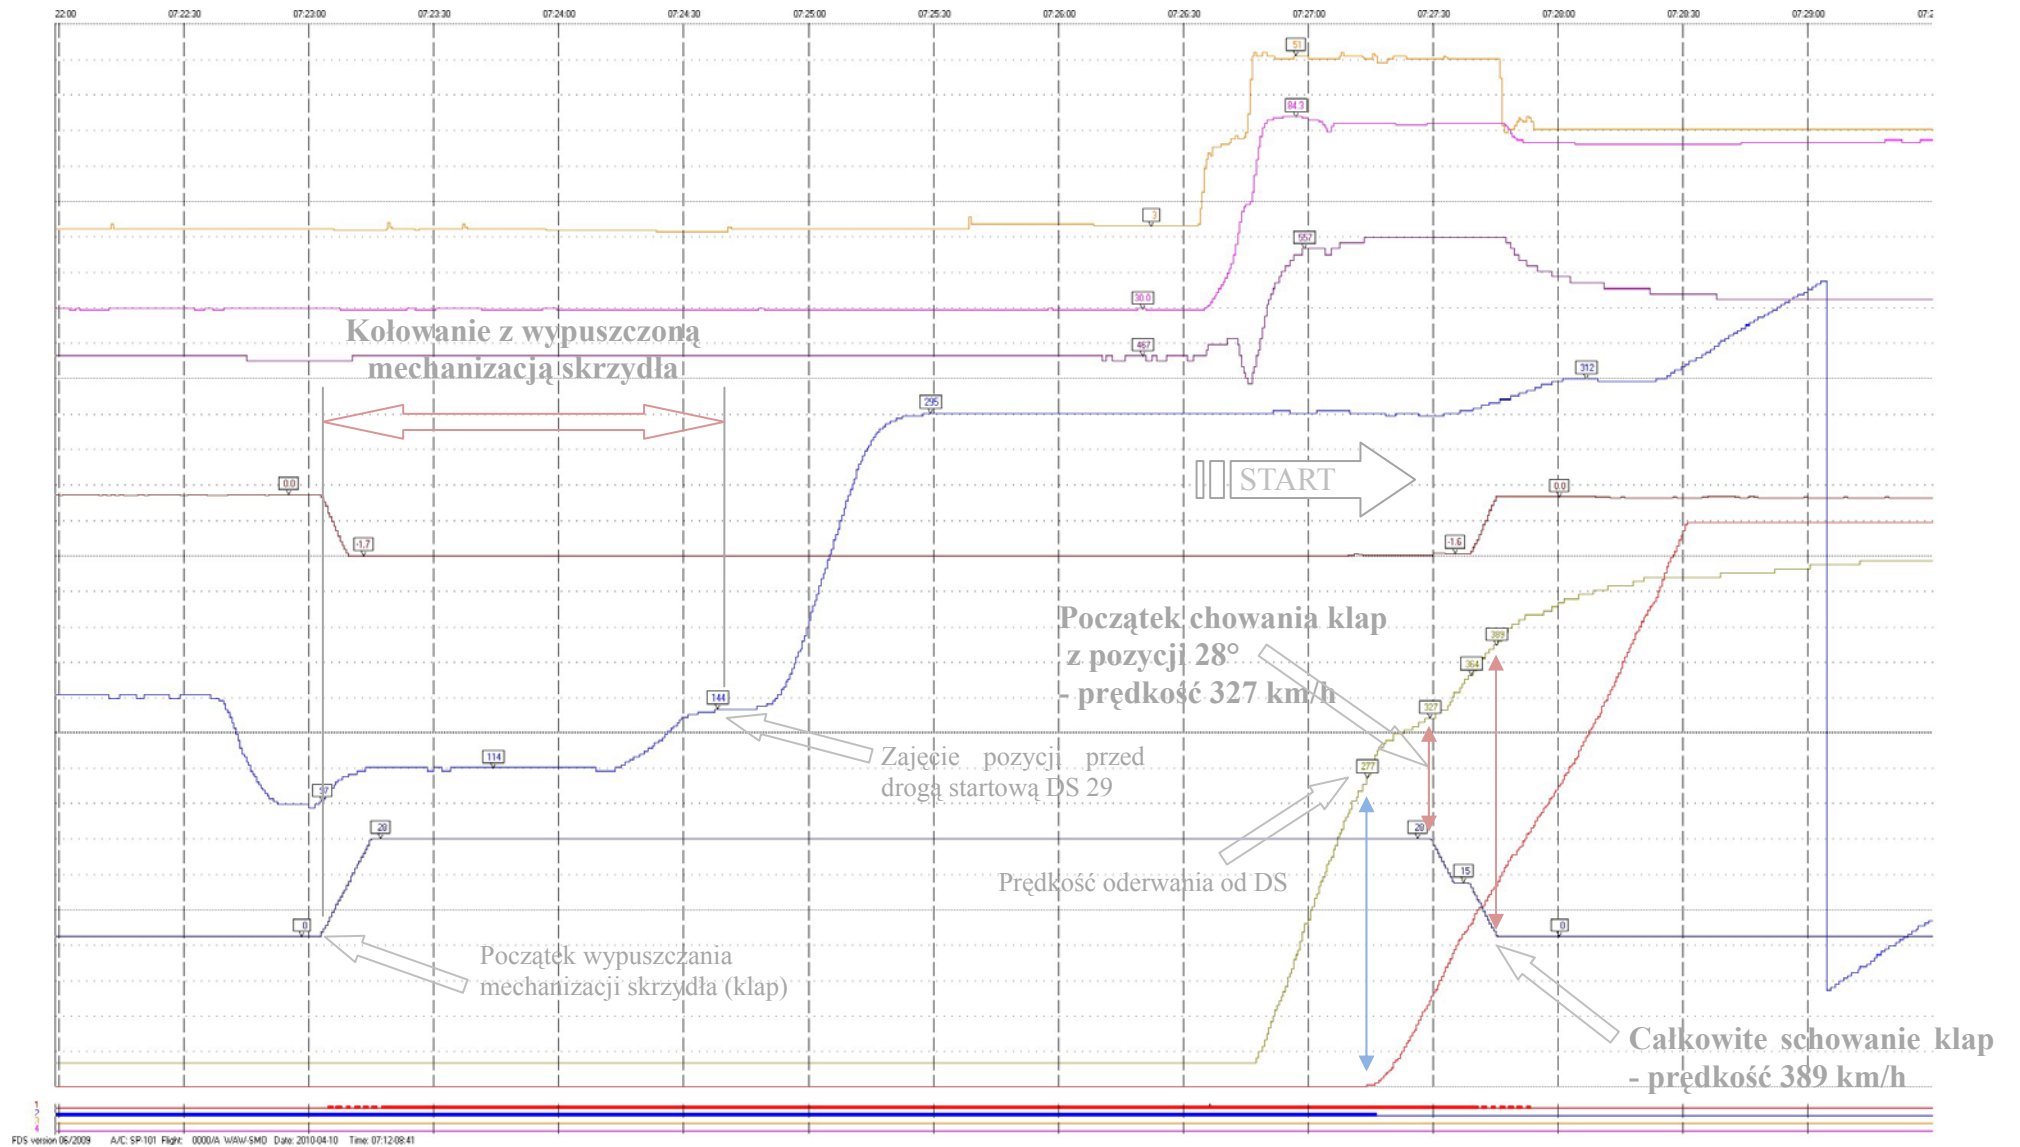
Rys. 28. Wybrane parametry fazy kołowania oraz startu

AFPA C5-1			
Lp.	Nr procedury	Opis procedury	Czas trwania oraz wartości parametrów dodatkowych
1.	AL35A	Kołowanie z wypuszczoną mechanizacją Rys. 28	Czas trwania: 07:23:04-07:23:07 POZKLAP: 4 WYPSLOTOW: 1

2.	AL35A	Kołowanie z wypuszczoną mechanizacją Rys. 28	Czas trwania: 07:24:53-07:25:17 POZKLAP: 28 WYPSLOTOW: 1
3.	AL29A	Chowanie klap z 28 poniżej $V_p < 330$ km/h Rys. 28	Czas trwania: 07:27:29-07:27:30 VPRZ: 327 POZKLAP: 27

4.	AL09A	Schowanie klap przy $V_p < 410$ km/h Rys. 28	Czas trwania: 07:27:45-07:27:46 POZKLAP: 0 VPRZ: 389
5.	AL31A	Lot z $V > 460$ km/h poniżej FL100 /wg ICAO/ Rys. 29	Czas trwania: 07:29:12-07:30:53 VPRZ: 493 WYSBAR: 3000 WYSRADIO: 796,9

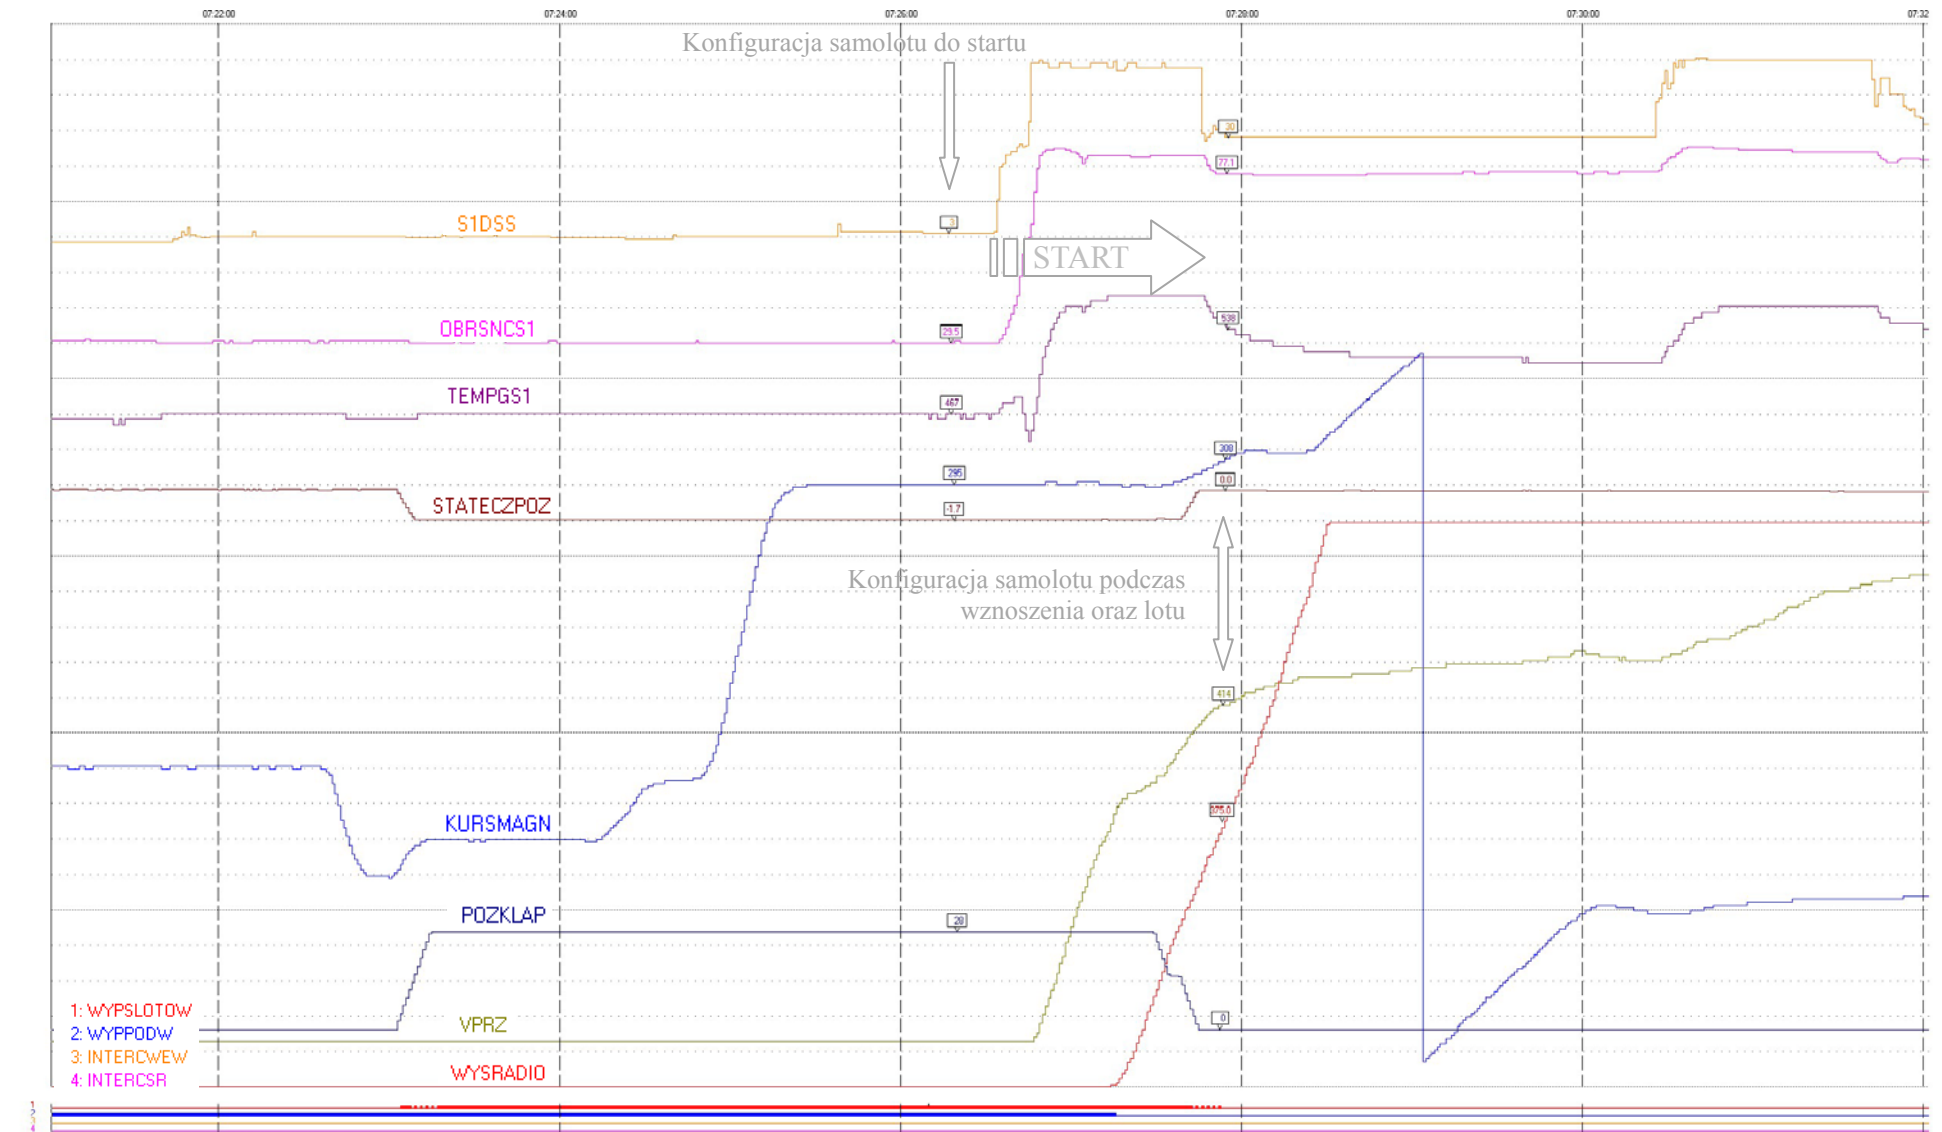
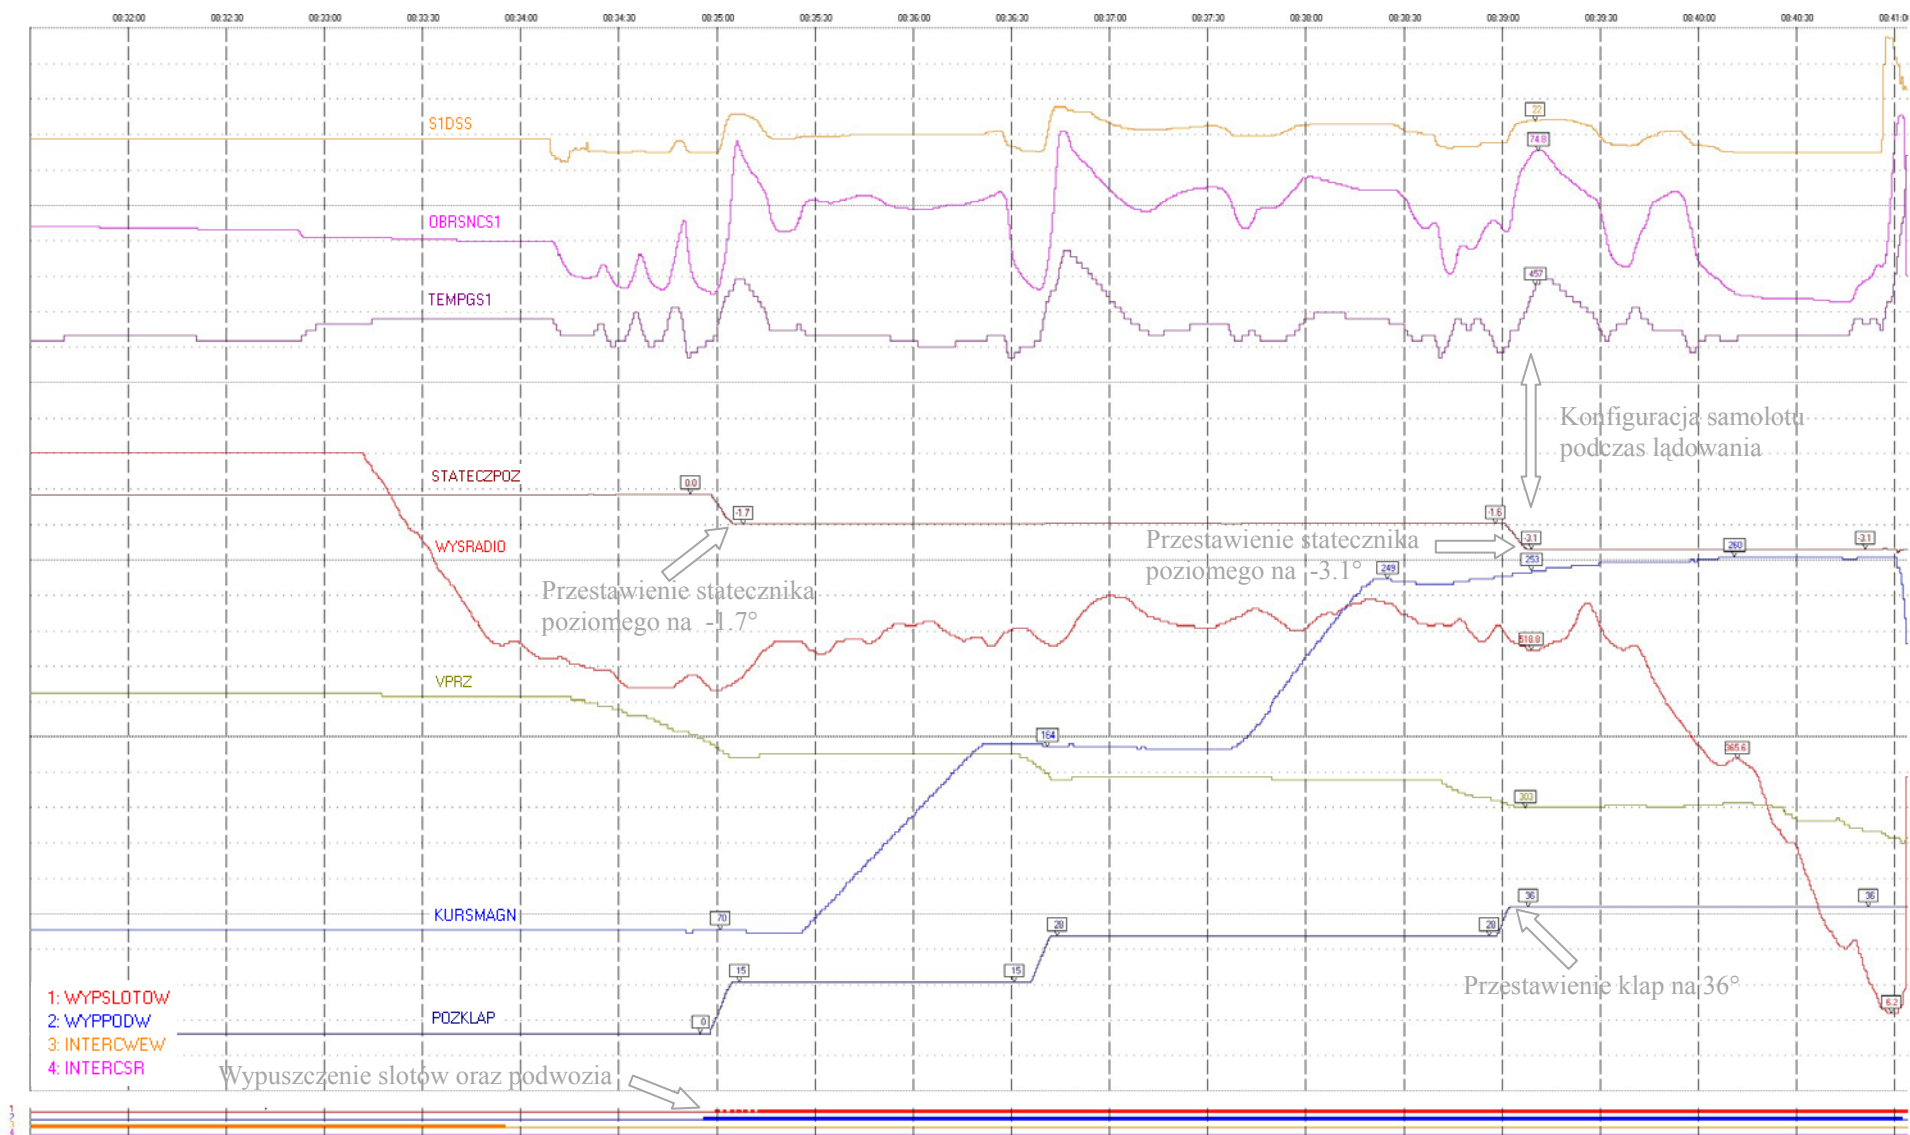
Konfigurację samolotu podczas startu oraz podczas lądowania przedstawiono na Rys. 30 i Rys. 31. Z danych przedstawionych na wykresach wynika, że samolot we wszystkich fazach lotu miał konfigurację zgodnie z instrukcją użytkownika w locie samolotu Tu-154M.

Rys. 30. Konfiguracja samolotu podczas startu, wznoszenia oraz lotu

Rys. 31. Konfiguracja samolotu podczas lądowania
