PAŃSTWOWA KOMISJA BADANIA WYPADKÓW KOLEJOWYCH
Ministerstwo Infrastruktury i Budownictwa

RAPORT Nr PKBWK/05/2017

z badania wypadku kolejowego kat. B13
zaistniałego w dniu 02 grudnia 2016 r. o godz. 04:11'00
na szlaku Myszków – Zawiercie, w torze szlakowym nr 2, w km. 263,830
linii kolejowej nr 1: Warszawa Zachodnia – Katowice
obszar zarządcy infrastruktury PKP Polskie Linie Kolejowe S.A.
Zakład Linii Kolejowych w Częstochowie

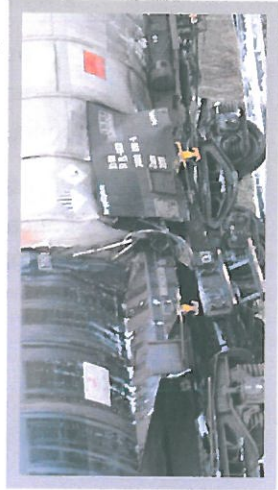
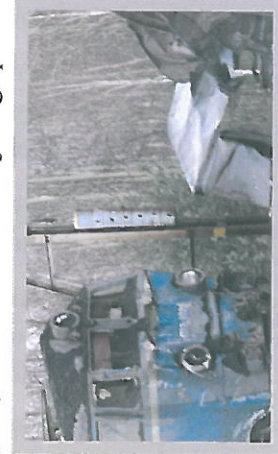
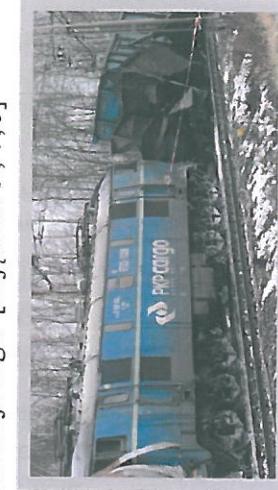
Na schemacie pokazano lokalizację i usytuowanie taboru kolejowego po zaistnieniu zdarzenia kolejowego. [Zdjęcie nr 3, 4, 5]

W składzie pociągu znajduje się 16 wagonów – cystern z ładunkiem niebezpiecznym (ciężki olej opałowy), z których 6 zostało uszkodzonych, a ich usytuowanie wskazane jest na szkicu miejsca wypadku.

Ostatni (szesnasty) wagon za lokomotywą nr 33 51 788 0 898-6 uszkodzona ostoja wagonu z czołownicą, urwane zderzaki, uszkodzone dennice walczaka, wagon wykolejony drugim wózkiem.

Przedostatni (piętnasty) wagon za lokomotywą nr 33 51 788 1 103-0 uszkodzone dennice walczaka, ostojnica z czołownicą, urwane zderzaki, uszkodzony i wykolejony drugi wózek.

Trzynasty wagon za lokomotywą nr 33 54 798 5 027-3 uszkodzona dennica walczaka, poszycie termiczne wagonu, ostoja i czołownica wagonu, urwane zderzaki, uszkodzony wózek - wybite sprężyny śrubowe resora.

Dwunasty wagon za lokomotywą nr 33 78 798 0 006-4 uszkodzona dennica, walczak, ostoja, czołownice i drugi wózek wykolejony dwoma osiami.

Jedenasty wagon za lokomotywą nr 33 78 798 0 013-0 wykolejony prawym kołem pierwszego zestawu drugiego wózka, wózek uszkodzony, uszkodzona dennica walczaka i walczak, ostoja wagonu, poszycie termiczne.

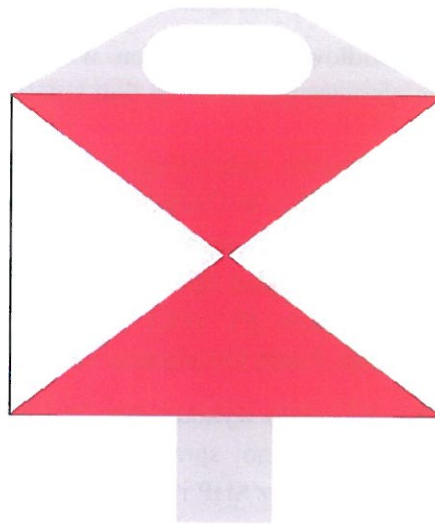
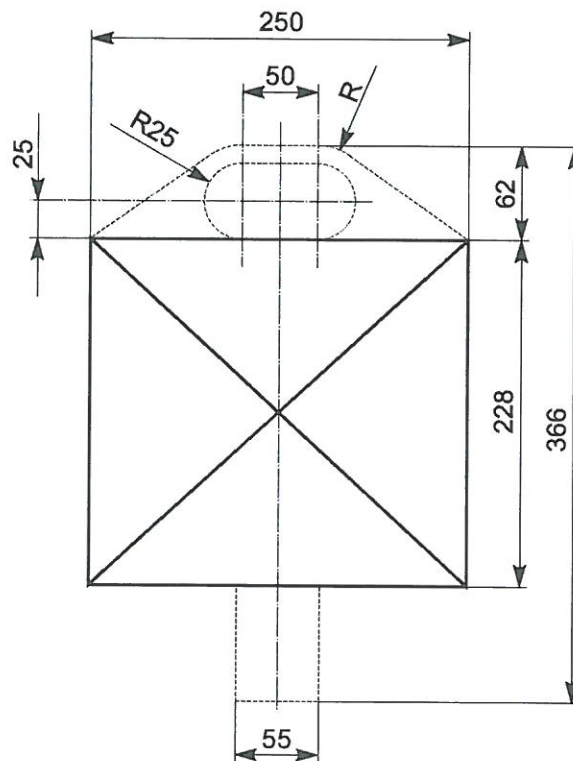
Sygnal Pc-5 według Instrukcji Ie-102

- uproszczona próba hamulca zespolonego: nie zachodziła potrzeba wykonania.
 - osygnalizowanie czoła i końca pociągu: czoło pociągu osygnalizowane sygnałem „Pc-1”, koniec pociągu osygnalizowany sygnałem „Pc-5” – (niezgodnie z instrukcją Ie-1 (E-1) i instrukcją Ie-102)

- Wymiary tarczki sygnałowej niezgodne z postanowieniem instrukcji „Ie-102”- „Wytycznych technicznych dla wskaźników i tablic sygnałowych”.
