**PAŃSTWOWA KOMISJA BADANIA WYPADKÓW KOLEJOWYCH**  
**Ministerstwo Spraw Wewnętrznych i Administracji**

**RAPORT Nr PKBWK 03/2024**

**z postępowania w sprawie wypadku kolejowego  
zaistniałego 19 maja 2023 r. o godz. 09:51  
na szlaku Komorów – Podkowa Leśna Główna,  
w torze nr 1, przejazd kolejowo-drogowy kategorii D w km 18,805  
linii kolejowej nr 47 Warszawa Śródmieście WKD – Grodzisk Mazowiecki Radońska  
obszar zarządcy infrastruktury Warszawska Kolej Dojazdowa sp. z o. o.**

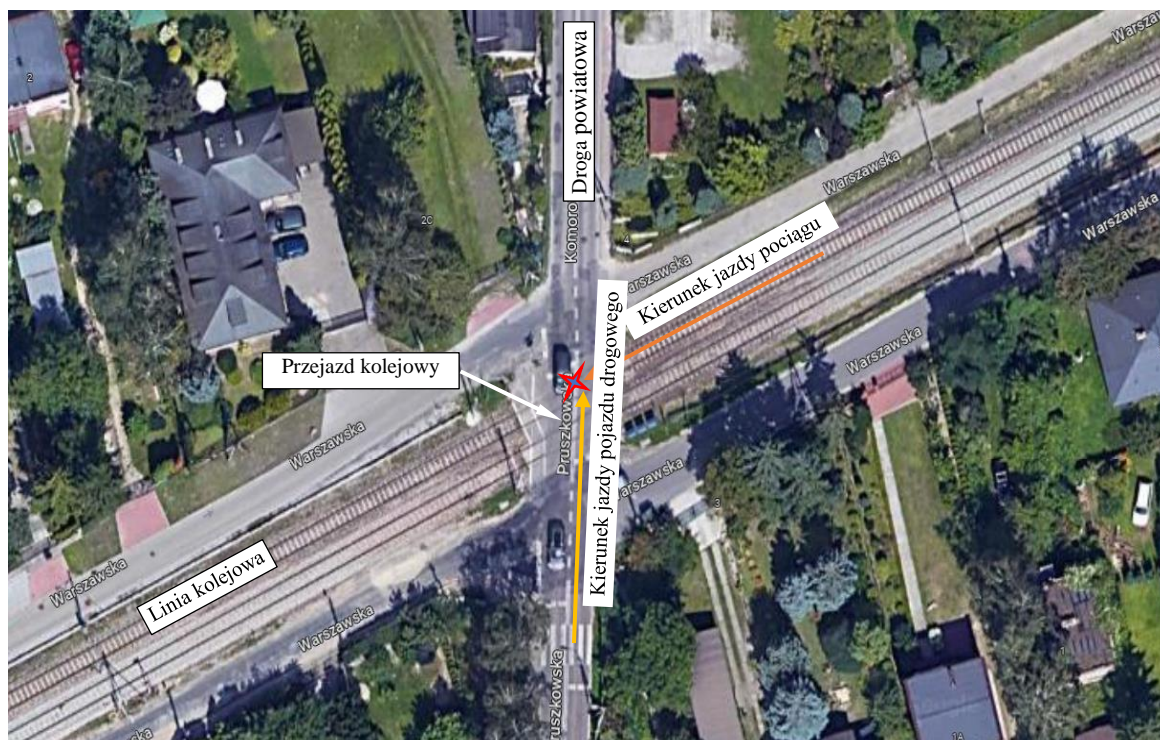
Zdjęcie 3 - Widok ogólny miejsca zdarzenia (źródło: Google Earth)

Przejazd kolejowy kat. D, na którym zaistniał wypadek, położony jest w ciągu drogi powiatowej nr 3107W Komorów – Pruszków zarządzanej przez Starostwo Powiatowe w Pruszkowie i stanowi skrzyżowanie w jednym poziomie z dwutorową zelektryfikowaną linią kolejową nr 47 zarządzaną przez Warszawską Kolej Dojazdową Sp. z o. o.

Współrzędne geograficzne przejazdu to 52°08'37,1"N,20°48'21,3"E. Zdarzenie zaistniało w porze dziennej bez mgły, lekka mżawka, temperatura otoczenia +16°C.

W rejonie przejazdu nie prowadzono żadnych prac mających wpływ na zaistnienie zdarzenia.
