**PAŃSTWOWA KOMISJA BADANIA WYPADKÓW KOLEJOWYCH**  
**Ministerstwo Spraw Wewnętrznych i Administracji**

**RAPORT Nr PKBWK 06/2024**

**z postępowania w sprawie wypadku kolejowego zaistniałego w dniu 24.08.2023 r.  
o godz. 12:05 na stacji Skierniewice na rozjeździe nr 13, w km 64,282  
linii kolejowej nr 1 Warszawa Zachodnia - Katowice  
obszar zarządcy PKP Polskie Linie Kolejowe S. A.  
Zakład Linii Kolejowych w Łodzi**

**WARSZAWA, dnia 1 sierpnia 2024 r.**

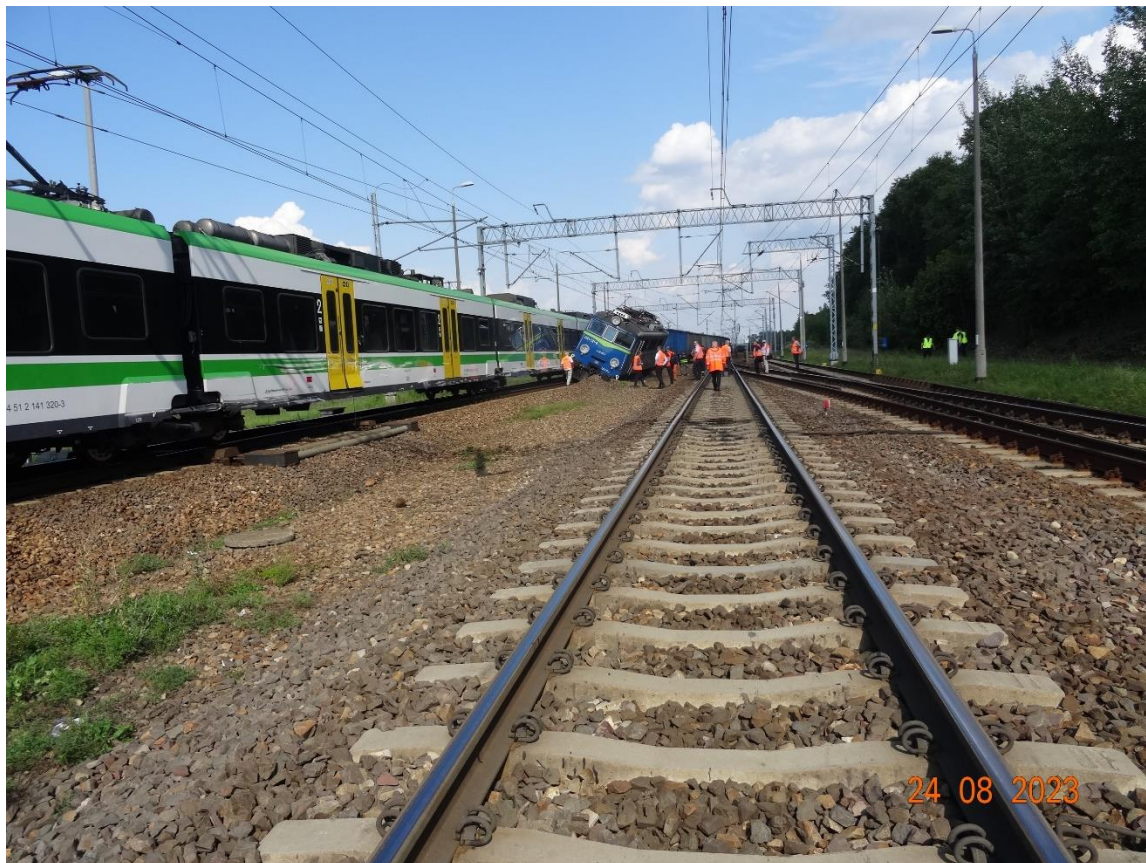
Zdjęcie 1 – Miejsce zdarzenia (źródło: dokumentacja komisji kolejowej)

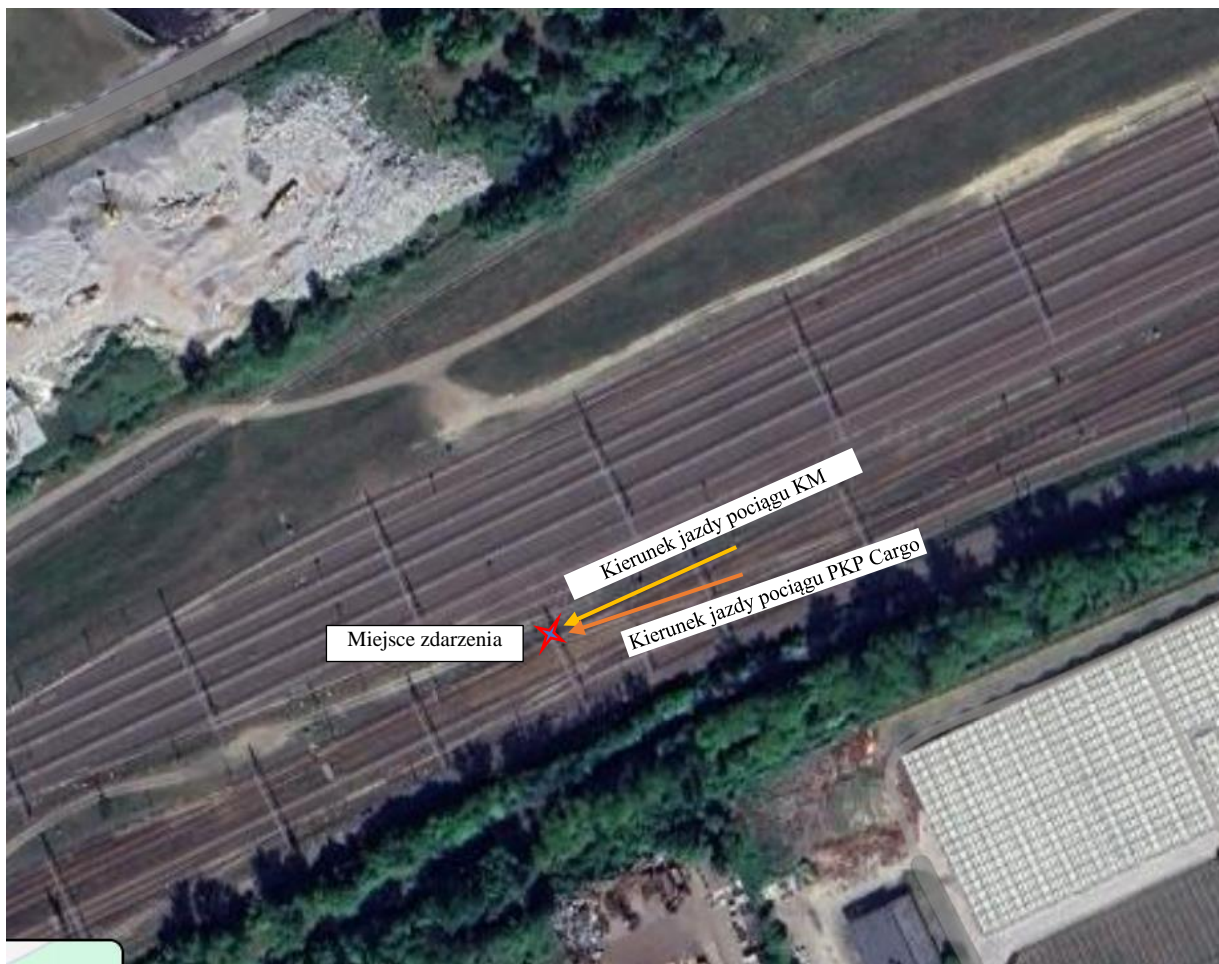
Zdjęcie 4 - Widok ogólny miejsca zdarzenia (źródło: Google Earth)

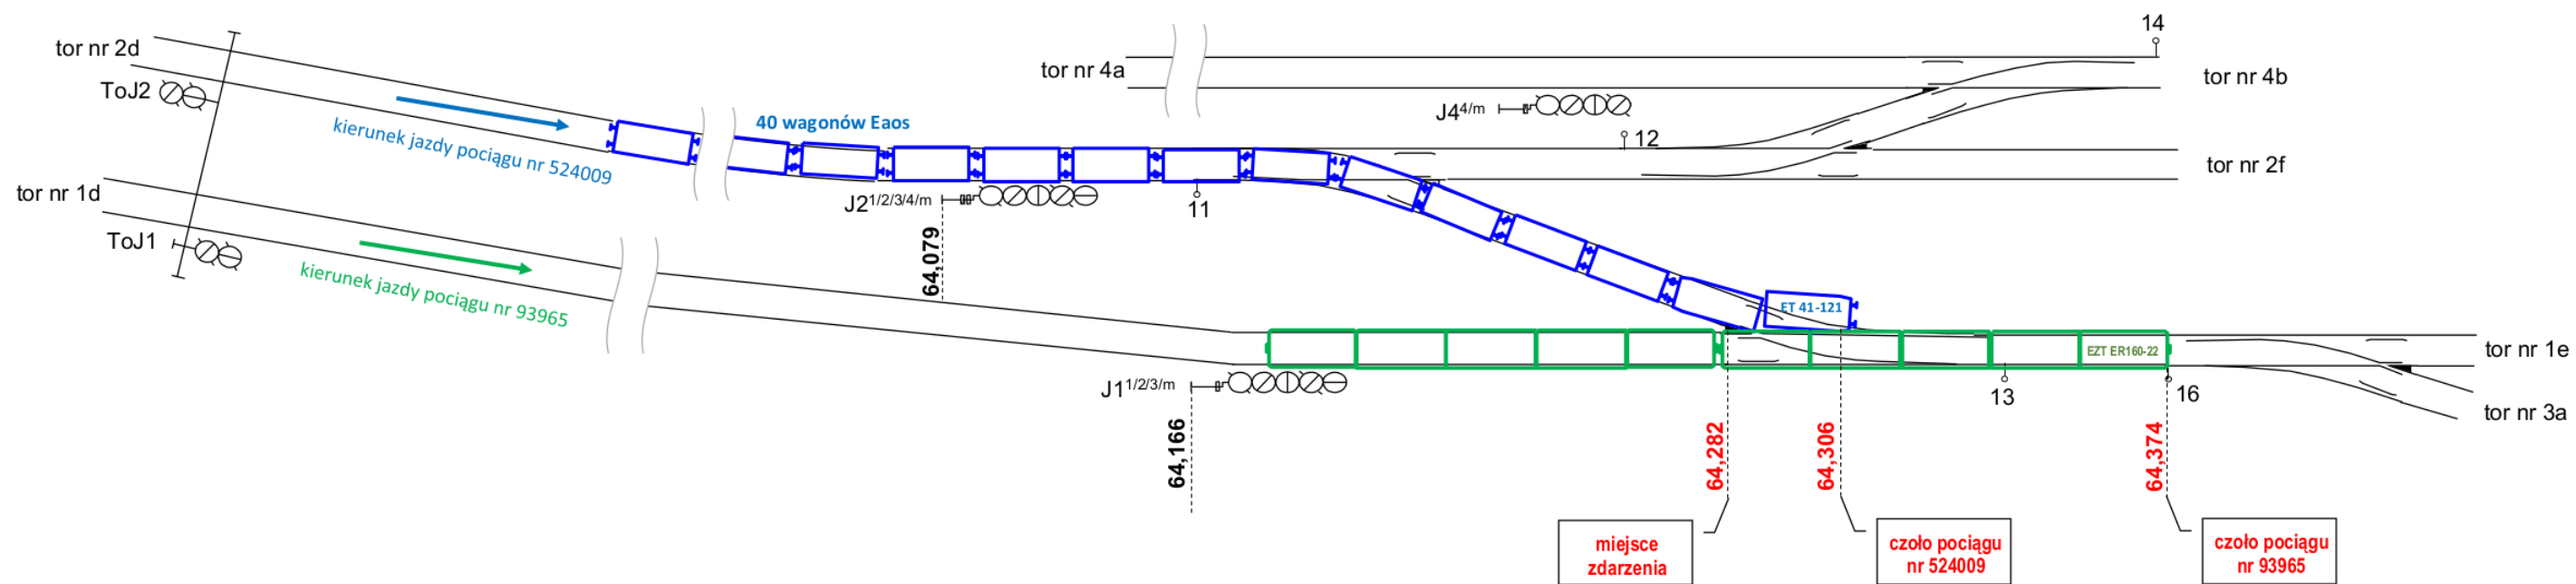
Rysunek 2 - Szkic wypadku (opracowanie PKBWK)

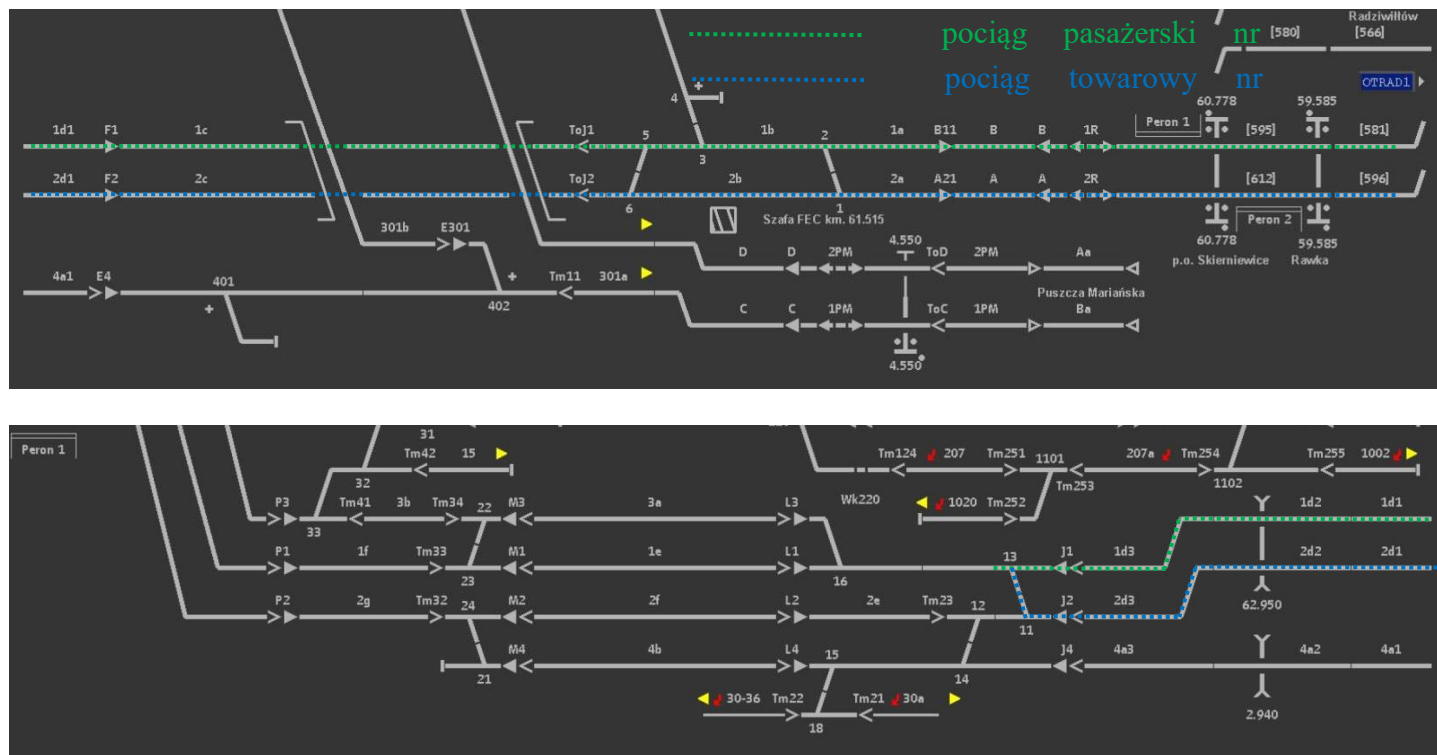
Rysunek 3 - Zrzut ekranu systemu komputerowego z zaznaczonymi drogami jazdy pociągów

Na podstawie analizy zapisów systemowych stwierdzono, że działanie systemu było prawidłowe. W chwili zdarzenia zwrotnica nr 13 była utwierdzona w położeniu prawym w przebiegu ułożonym dla poc 524009 od semafora J2<sup>1/2/3/4/m</sup> na tor trzeci.

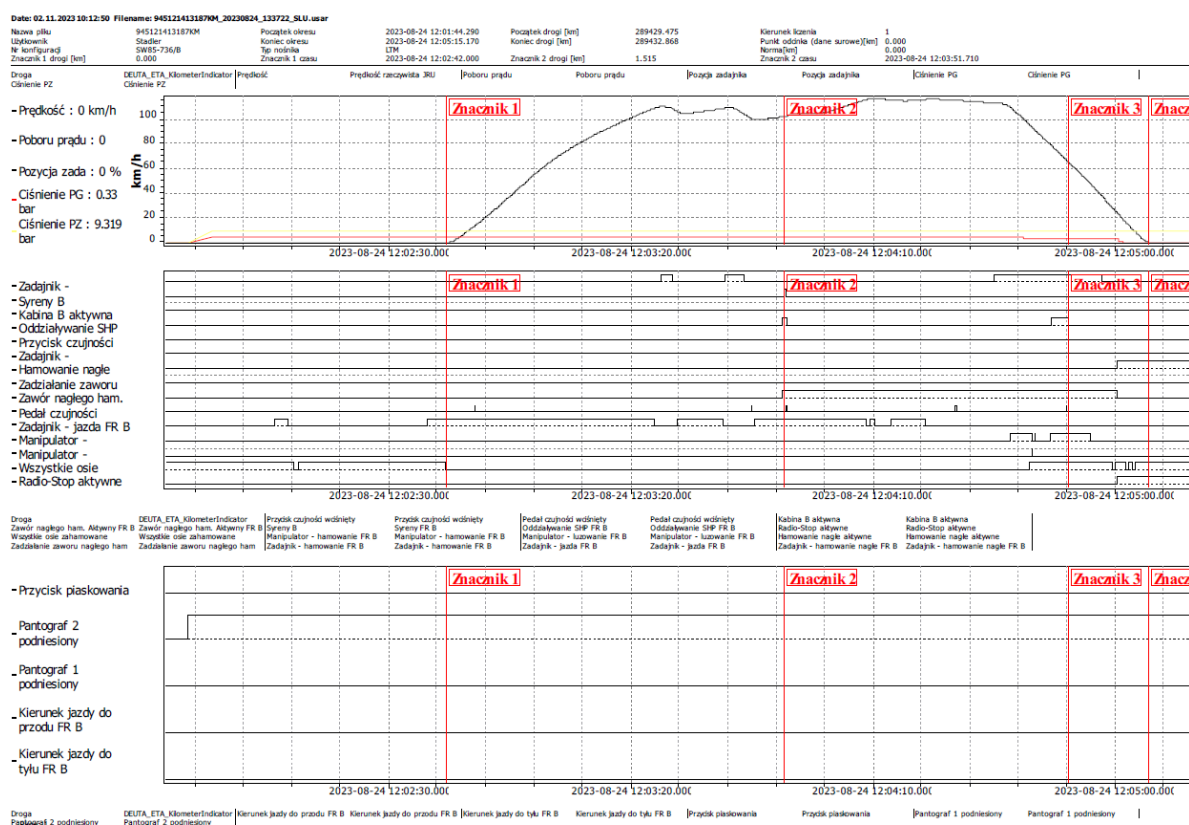
- 1) w opisie podano czas zarejestrowany przez tachograf,
- 2) pociąg prowadzony był z kabiny „B”,
- 3) na opisywanym odcinku zarejestrowano 7-krotne użycie przycisku czujności.

Rysunek 4 - Wykres parametrów jazdy pociągu „Koleje Mazowieckie – KM” Sp. z o. o. nr 93965 (opracowanie PKBWK)

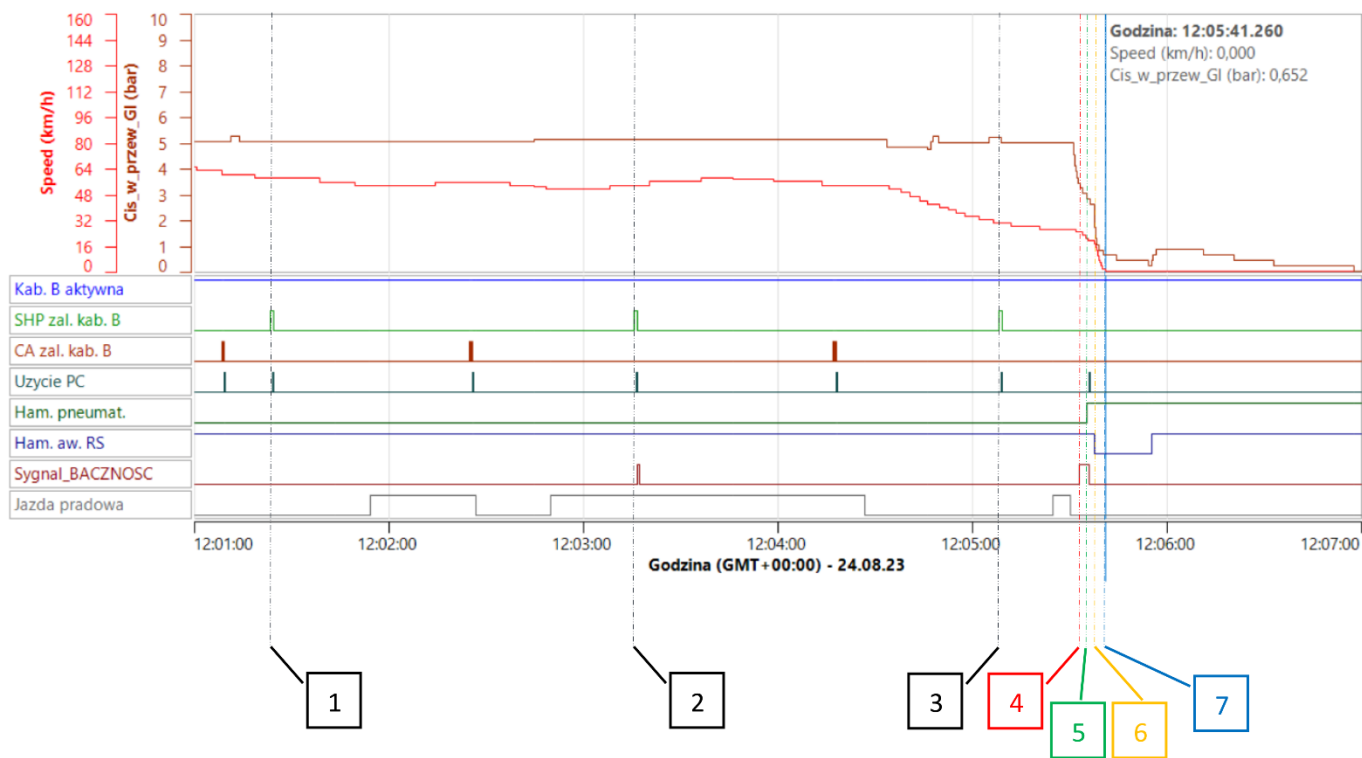
Rysunek 5 - Wykres parametrów jazdy pociągu PKP CARGO S.A. nr 524009 (opracowanie PKBWK)

- godz. 12:01:23 przejazd nad SHP semafora A,  $V=58,4$  km/h
- godz. 12:03:15 przejazd nad SHP tarczy ostrzegawczej ToJ2,  $V=53,99$  km/h
- godz. 12:05:08 przejazd nad SHP semafora J2,  $V=30,55$  km/h
- godz. 12:05:33 podanie sygnału „Bacność”,  $V=24,83$  km/h
- godz. 12:05:35 rozpoczęcie hamowania pneumatycznego,  $V=21,07$  km/h
- godz. 12:05:37 rozpoczęcie hamowania awaryjnego Radiostop,  $V=17,38$  km/h
- godz. 12:05:41 zatrzymanie pociągu.
