**RAPORT Z BADANIA DOSTĘPNOŚCI
BUDYNKÓW MIĘDZYNARODOWEGO CENTRUM
KONGRESOWEGO W KATOWICACH I HALI
WIDOWISKOWO-SPORTOWEJ „SPODEK”**

Data badania – 25 sierpnia 2020

Badany obiekt – Budynek MCK oraz hala „Spodek”

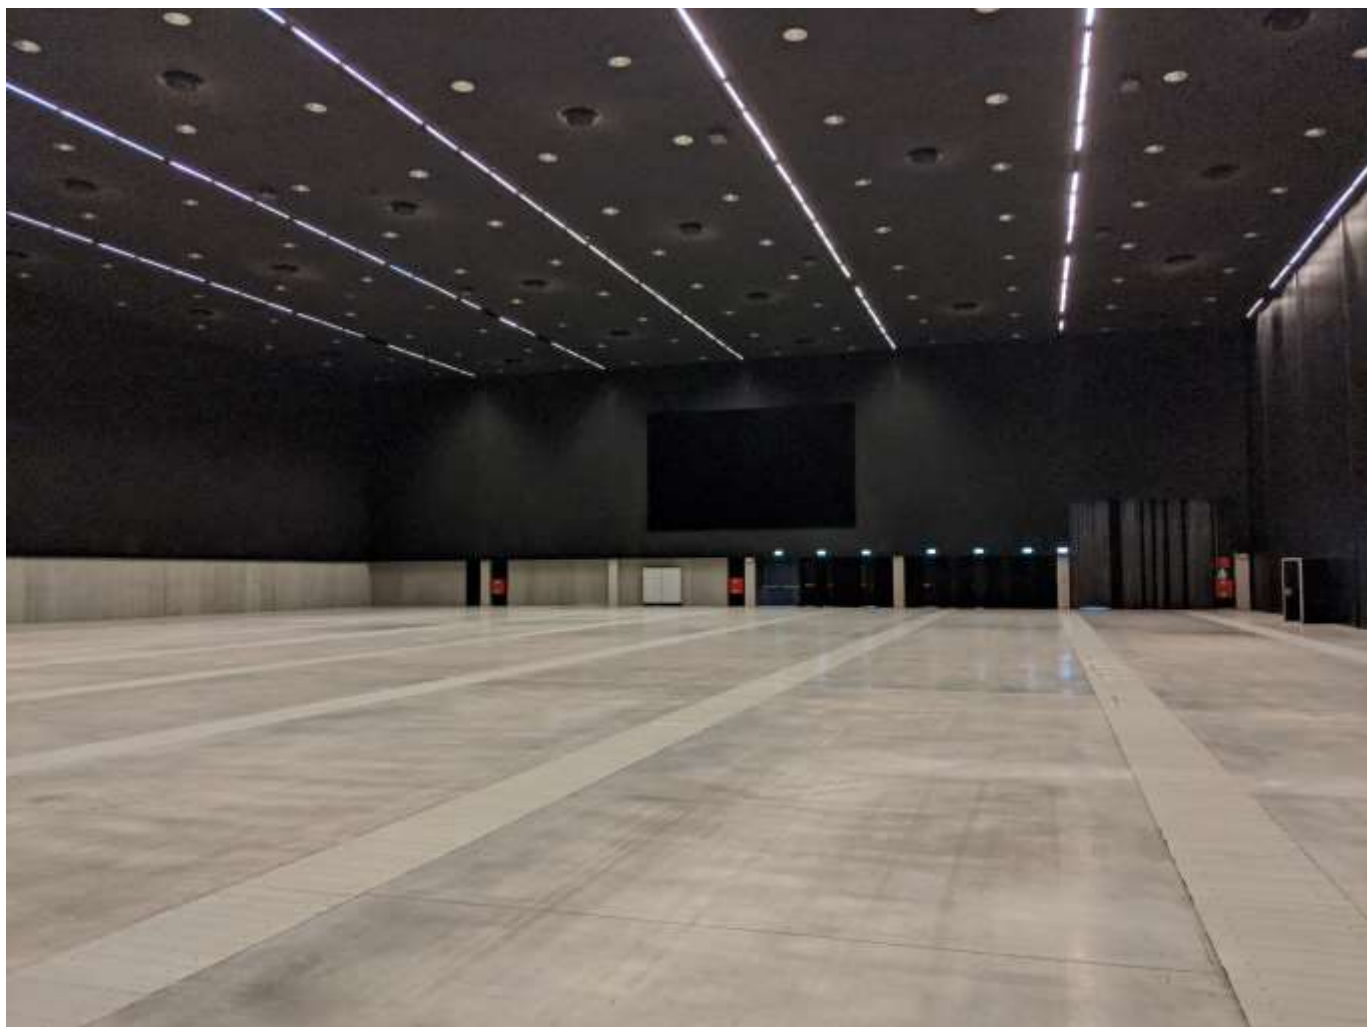
Główna przestrzeń wystawiennicza

W czasie przeprowadzania audytu przestrzeń nie była zagospodarowana.

Przed rozpoczęciem wydarzenia niezbędny jest audyt dostępności uwzględniający czasową zabudowę.
