RAPORT Nr PKBWK 05/2021

**z badania poważnego wypadku kolejowego
zaistniałego 26 stycznia 2021 r. o godz. 07:39
na szlaku Zbąszynek – Lutol Suchy, w torze nr 1,
przejazd kolejowo-drogowy kategorii D
w km 10,196 linii kolejowej nr 367 Zbąszynek – Gorzów Wielkopolski**

obszar zarządcy infrastruktury PKP PLK S.A. Zakład Linii Kolejowych w Zielonej Górze

WARSZAWA, dnia 14.10.2021 r.

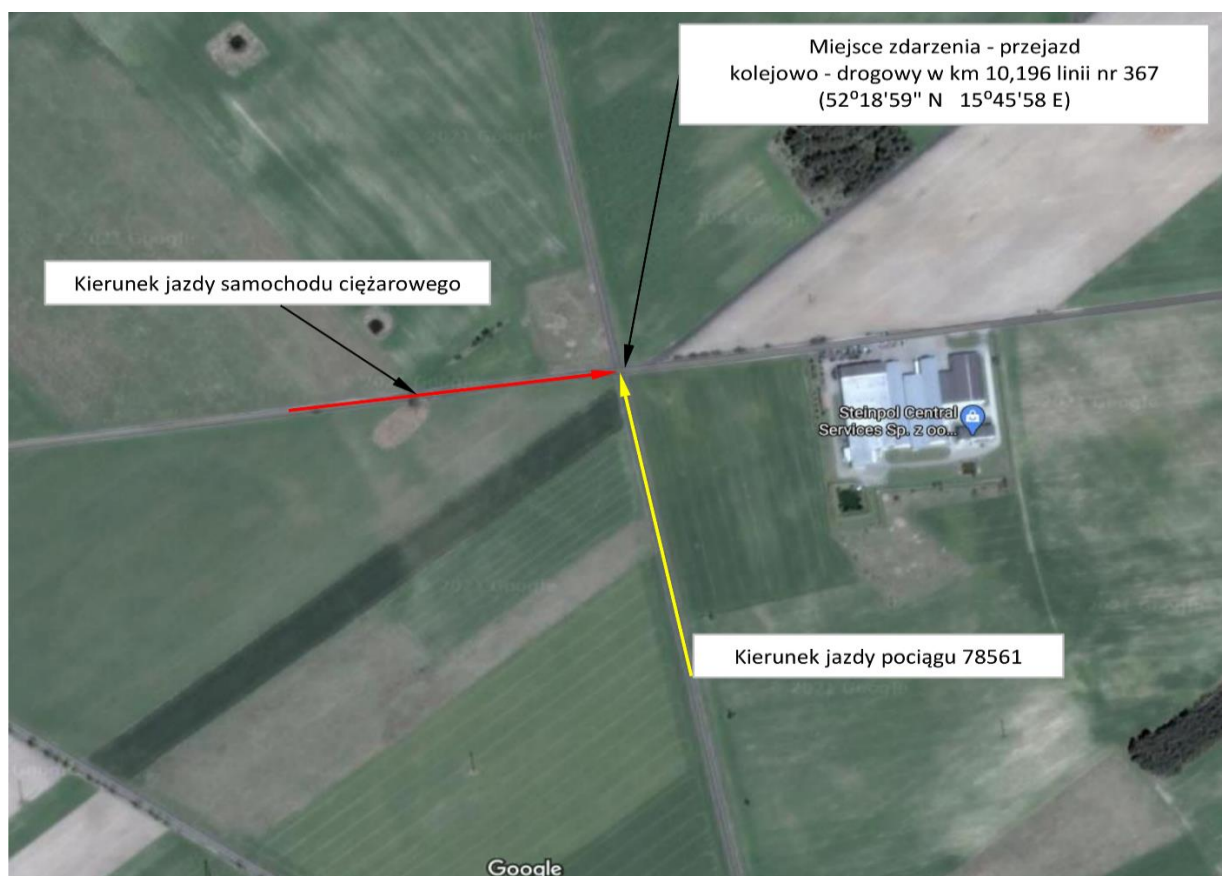
Zdjęcie 4 - Widok ogólny miejsca zdarzenia (źródło: Google maps)

Przejazd kategorii D, na którym zaistniał wypadek, położony jest w ciągu gminnej drogi gruntowej nr 006323F Chociszewo – Mago, wykonanej częściowo z betonowych płyt drogowych o szerokości 3 m z gruntowym poboczem. Współrzędne położenia przejazdu to 52°18'59"N 15°45'58"E. Dopuszczalna prędkość pojazdów drogowych na drodze w rejonie przejazdu wynosi 30 km/h, zgodnie ze znakiem drogowym. Droga skrzyżowana jest z torem kolejowym pod kątem 90°. Obszar skrzyżowania linii kolejowej z drogą znajduje się w terenie równinnym, niezabudowanym, teren pól uprawnych. Widoczność przejazdu mierzona po osi drogi prawidłowa (większa niż wymagane 60m). Widoczność czoła pociągu z drogi dla wymaganych trójkątów z 5 m, 10 m i 20 m zachowana. W polu trójkątów widoczności brak krzewów i drzew oraz brak innych przeszkód ograniczających pole widzenia. W dniu zdarzenia, tj. 26 stycznia w rejonie przejazdu nie prowadzono żadnych prac w infrastrukturze kolejowej i drogowej. Tego dnia panowały dobre warunki pogodowe, nie było opadów ani mgieł. Poranek, przed wschodem słońca, niebo lekko zachmurzone, temperatura około 1° C. Ponadto w obrębie przejazdu w czasie zdarzenia nie było innych użytkowników drogi mogących absorbować uwagę kierującego pojazdem drogowym.

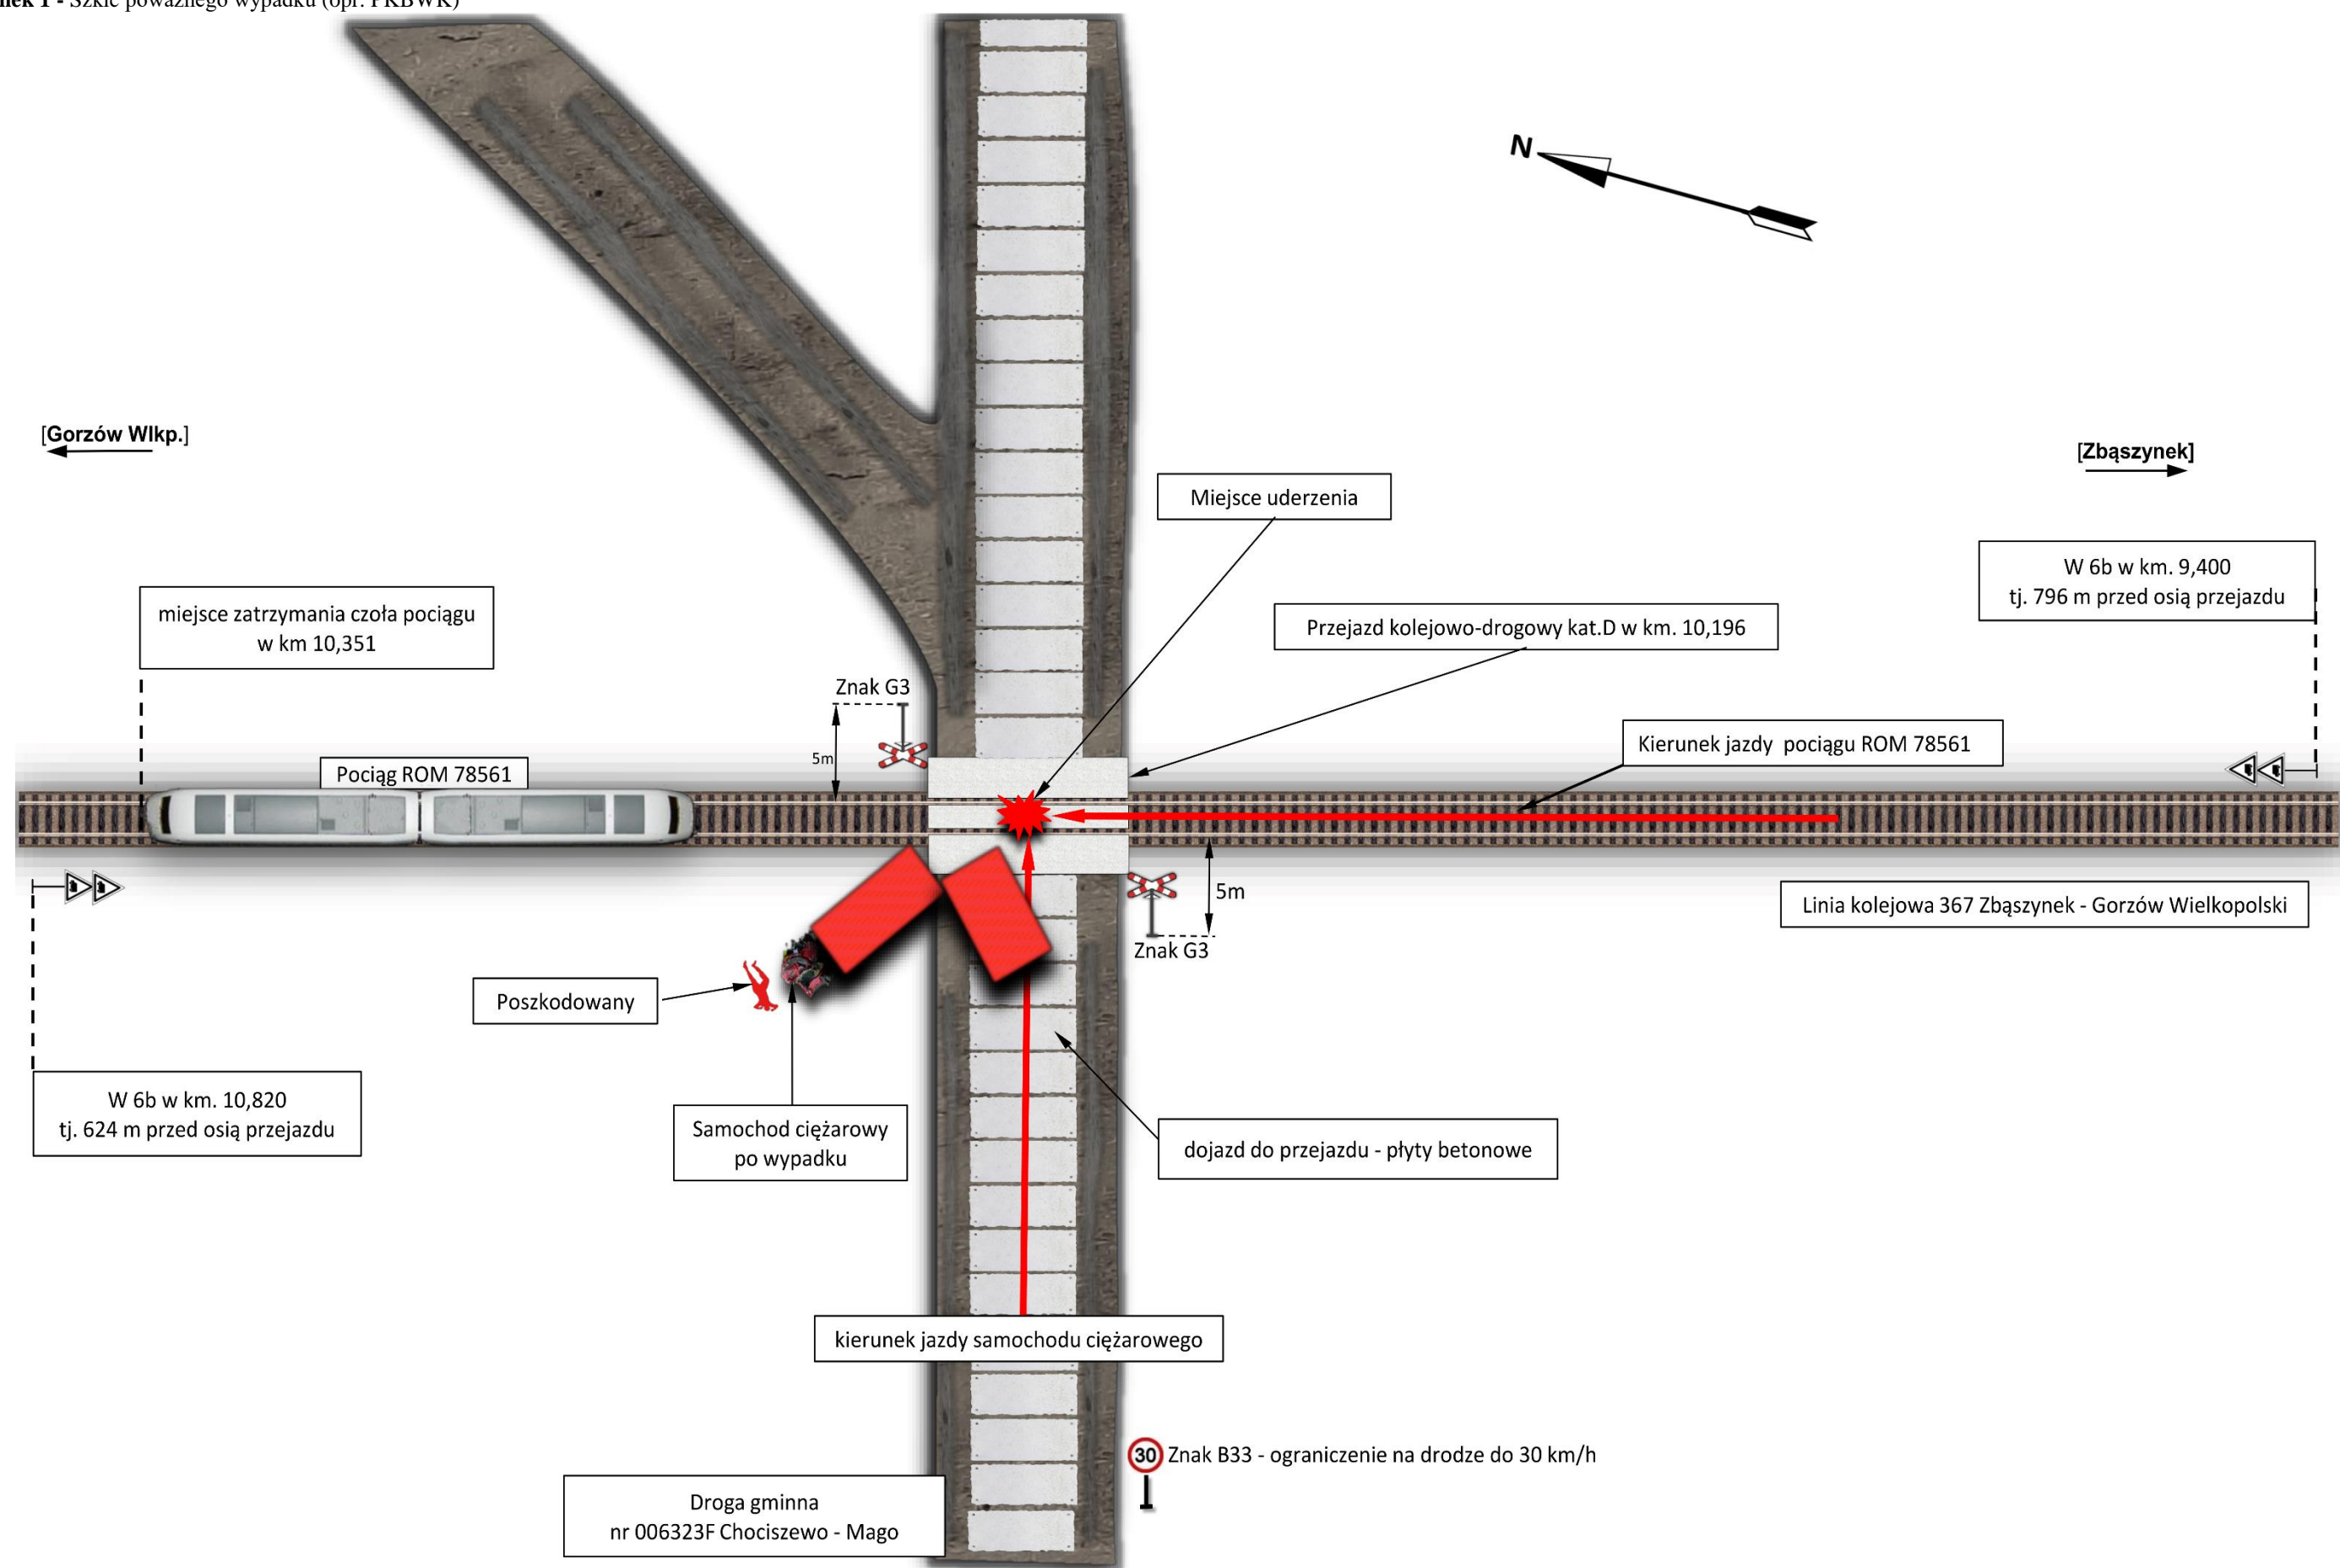
Rysunek 1 - Szkic poważnego wypadku (opr. PKBWK)

Zdarzenie zaistniało 26.01.2021 r. o godz. 07:39 na przejeździe kat. D, szlak Zbąszynek – Lutol Suchy, tor nr 1, km 10,196 linii kolejowej nr 367 Zbąszynek – Gorzów Wielkopolski.

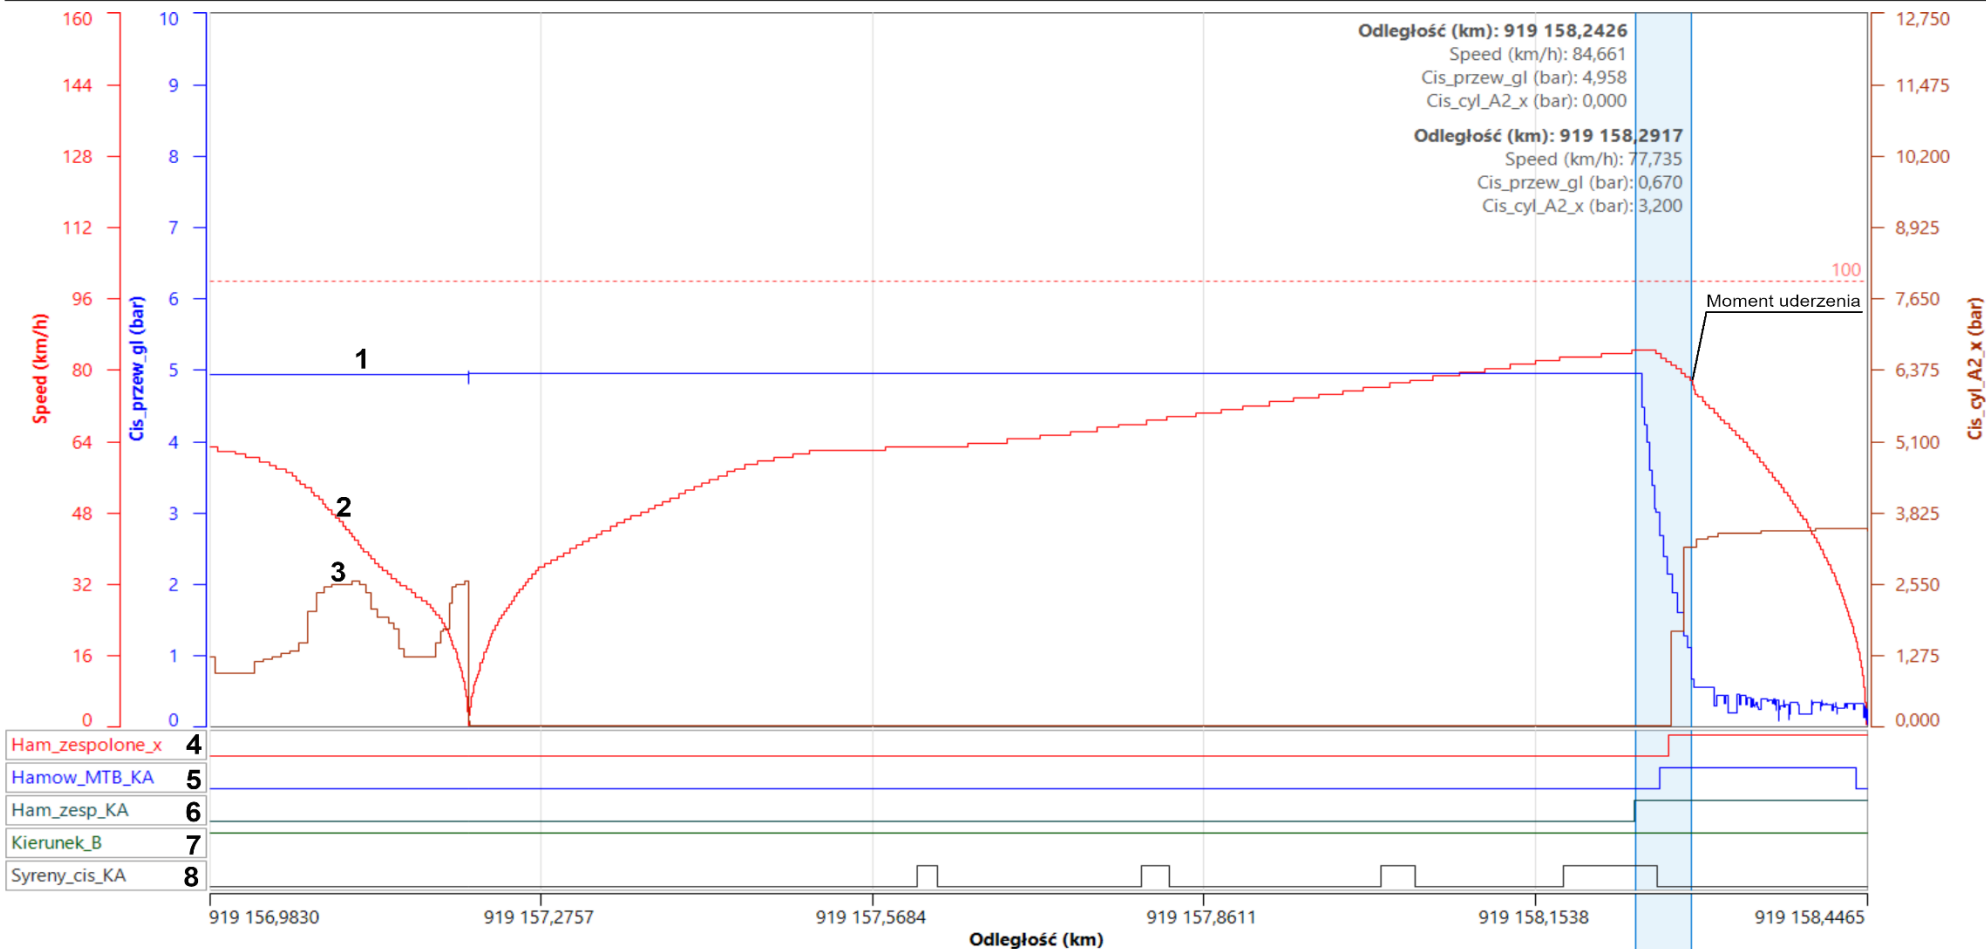
Rysunek 4 – Wykres parametrów jazdy autobusu szynowego SA139-006 w funkcji drogi (opr. PKBWK)

Na powyższych wykresach zostały przedstawione następujące parametry jazdy pociągu ROM 78561:

1. Ciśnienie w przewodzie głównym
2. Prędkość
3. Ciśnienie w cylindrach hamulcowych
4. Działanie hamulca zespolonego
5. Działanie hamulca (Hamowanie MTB KA)
6. Załączenie hamowania nagłego
7. Identyfikacja kabiny – sterowanie z kabiny B
8. Użycie sygnału dźwiękowego.
