**MINISTERSTWO INFRASTRUKTURY I BUDOWNICTWA**  
Państwowa Komisja Badania Wypadków Kolejowych

## **RAPORT Nr PKBWK/01/2017**

**z badania poważnego wypadku kat. A18  
zaistniałego w dniu 26 marca 2016 r. o godz. 7:37  
na przejeździe kolejowo-drogowym kat. „A” zlokalizowanym  
na podg. Dziarnowo, szlak Dziarnowo – Inowrocław Towarowy,  
w torze nr 1, w km. 95,669 linii kolejowej 353: Poznań Wschód – Skandawa  
obszar zarządcy infrastruktury PKP Polskie Linie Kolejowe S.A.,  
Zakład Linii Kolejowych w Bydgoszczy**

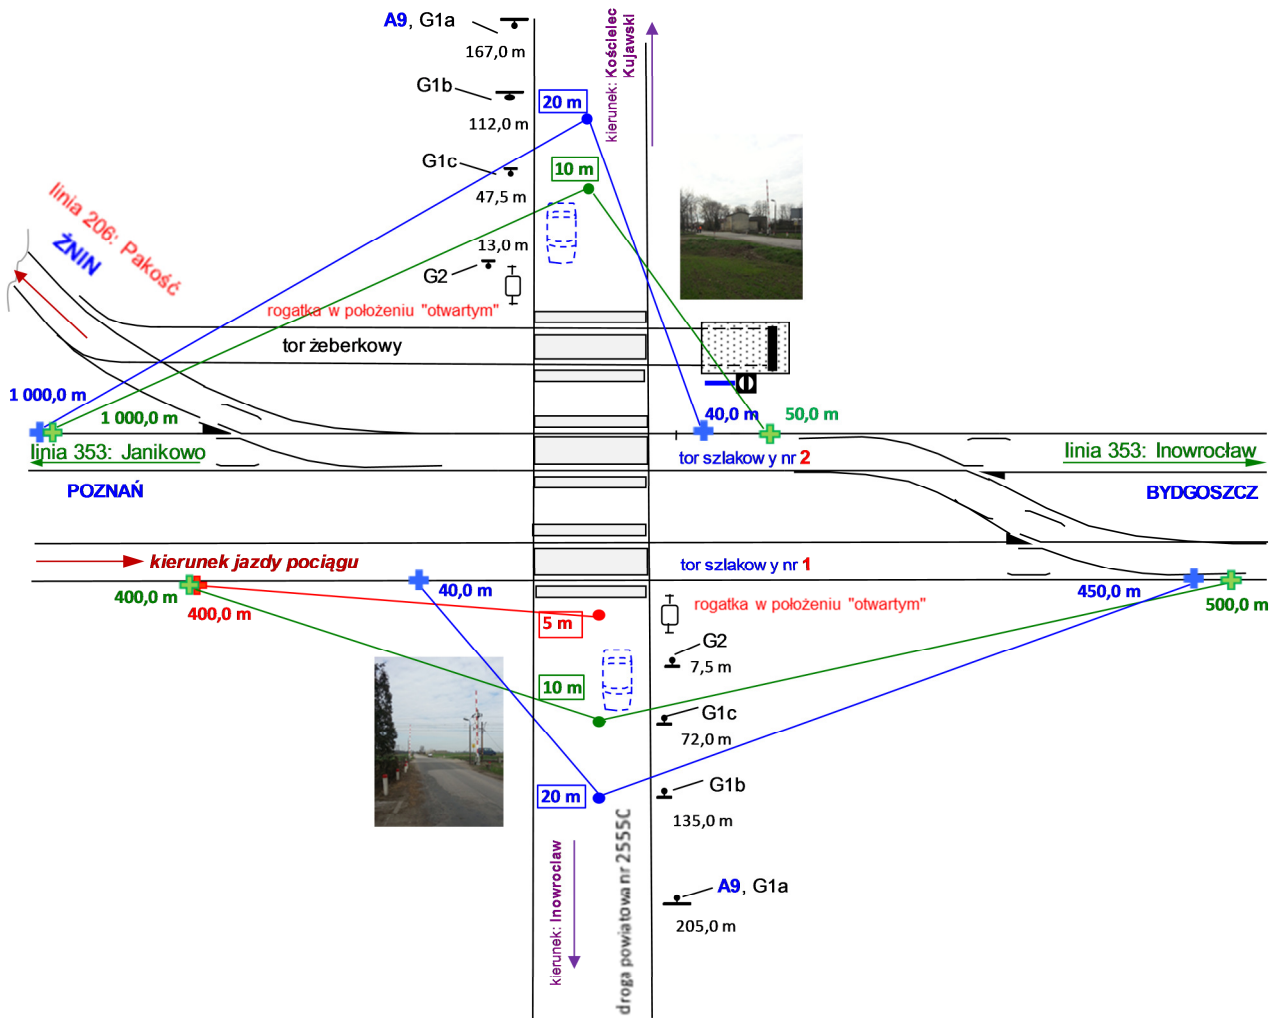
- d) sygnalizacja dźwiękowa - niewyposażony,
- e) widzialność czoła zbliżających się pociągów nieparzystych (*jadących po torze nr 1 od strony Poznania*) z kabiny samochodu jadącego od strony Inowrocławia (z prawej strony przejazdu) mierzona z wysokości 1,20 metra nad powierzchnią jezdnii:
  - rzeczywista widzialność jaka była zapewniona na skrzyżowaniu linii kolejowej z drogą publiczną :
    - z odległości 5 m. – rzeczywista **400,0** m.,
    - z odległości 10 m. – rzeczywista **400,0** m.,
    - z odległości 20 m. – rzeczywista **40,0** m.

- f) widoczność rogatek z drogi kołowej – z odległości **600 m**. widać rogatkę z prawej strony torów i z odległości **150 m**. rogatkę z lewej strony torów.

Przeszkody utrudniające widzialność pociągów zbliżających się do przejazdu od strony Poznania z pozycji kierowcy samochodu zbliżającego się od strony Inowrocławia z drogi: budynek mieszkalny, drzewa, krzaki i słupy trakcyjne.

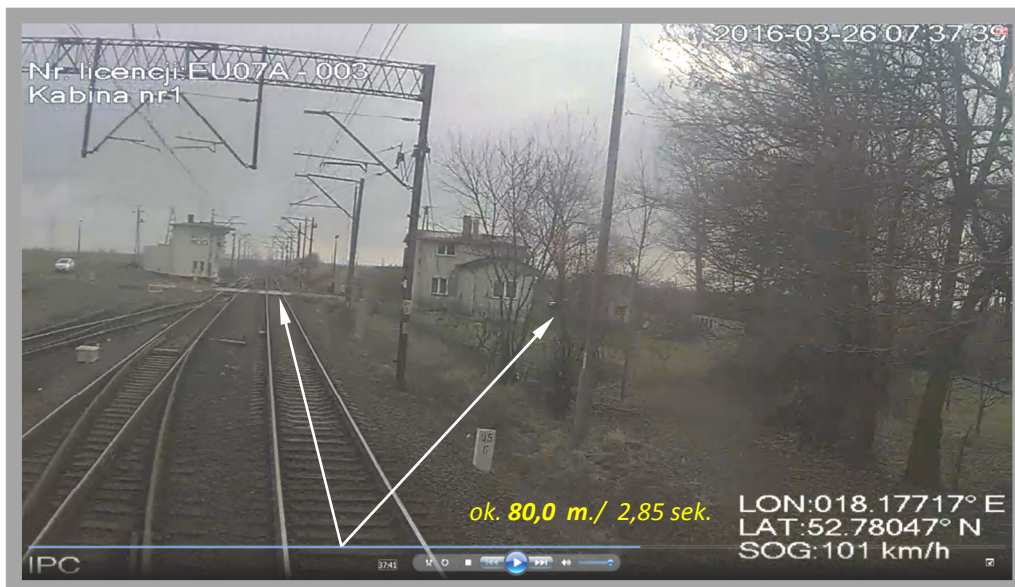
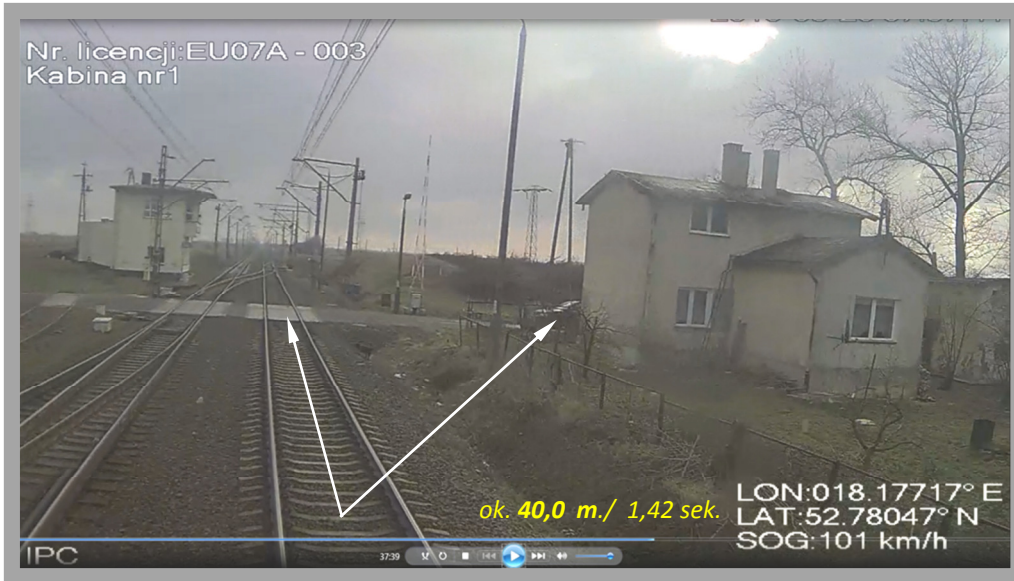
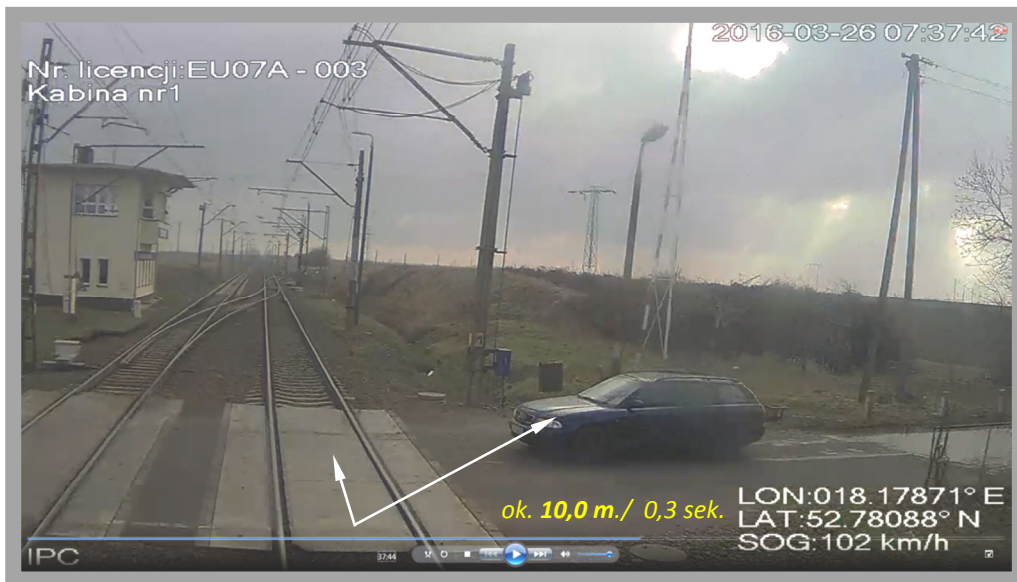
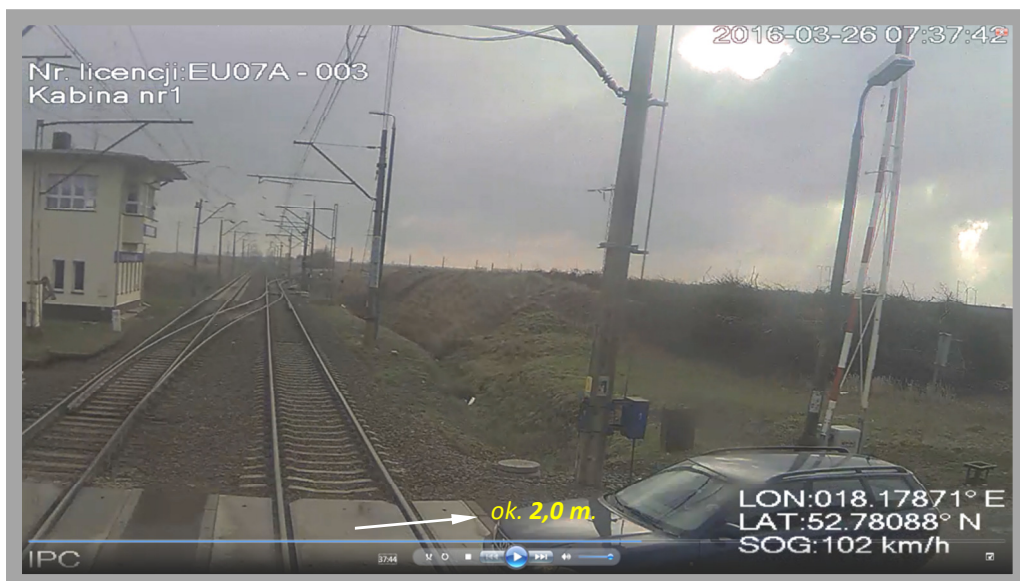
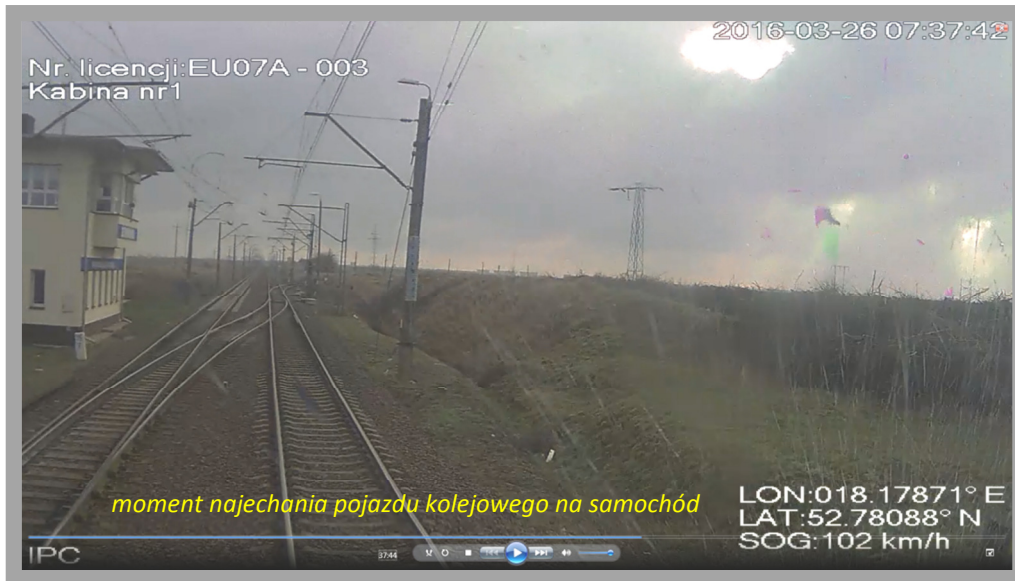
Widok z kabiny maszynisty zarejestrowany przez system monitoringu szlaku wraz z pozycjonowaniem GPS usytuowanym z lewej strony stanowiska maszynisty pojazdu trakcyjnego.

Prędkość zarejestrowana w systemie rejestracji szlaku wraz z pozycjonowaniem GPS zamontowanym na lokomotywie EU 07A-003, w stosunku do wskazań **prędkościomierza** typu Hasler **TELOC1500** wykazuje przesunięcie (– 3 km/h.).

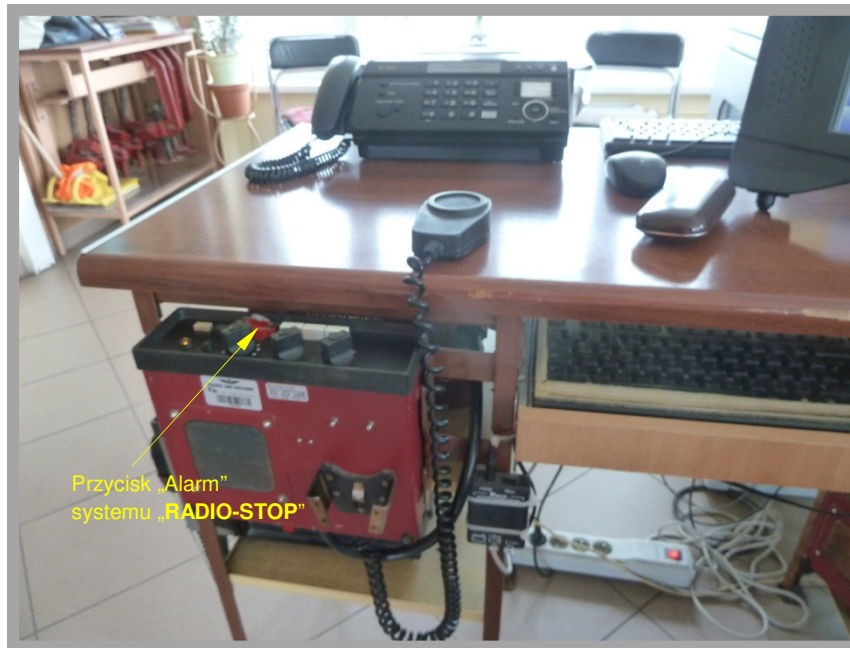
Manipulator radiotelefonu pociągowego typu **FM3206 „RADMOR”**.

W czasie gdy pociąg EIE 7501 znajdował się na szlaku Janikowo – podg. Dziarnowo na posterunku odgałęźnym Dziarnowo wystąpiła usterka w sieci radiołączności pociągowej na kanale **5** (na podstawie odsłuchania nagrań łączności radio-pociągowej) polegająca na braku możliwości połączenia pomiędzy dyżurnym ruchu i drużyną trakcyjną poc. EIE 7501 oraz między posterunkami ruchu Janikowo – podg. Dziarnowo. Ponadto na podstawie wysłuchania dyżurnego ruchu st. Janikowo p. **S.P.** stwierdzono, że po zaistnieniu wypadku nie został odebrany na stacji **Janikowo** sygnał „Alarm” za pomocą urządzenia „**RADIO-STOP**” nadany przez maszynistę poc. EIE 7501.

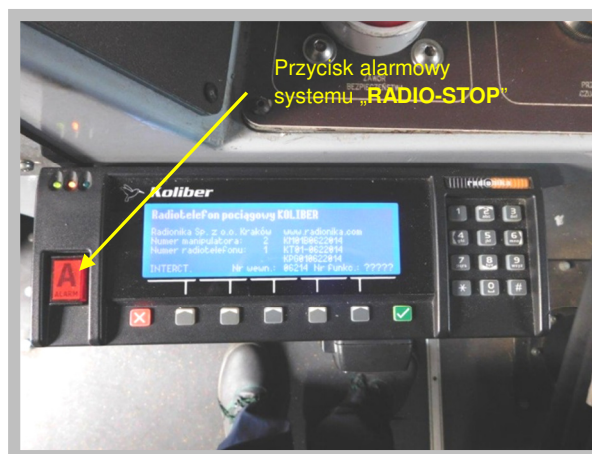
Manipulator typu **KM-01** radiotelefonu pociągowego typu „**KOLIBER**”

Radiotelefon w sieci pociągowej typu „**KOLIBER**” ustawiony był na kanale nr 5 – działanie prawidłowe. Niezgłoszenie się dyżurnego ruchu do radiotelefonu na kanale awaryjnym – nr 8 jest zdaniem Zespołu powypadkowego PKBWK wynikiem szoku po zaistnieniu wypadku.

Sprawdzenia radiotelefonu, w tym działania „**RADIO-STOP**” dokonano w ramach przeglądu **P2** w dn. 24.02.2016 r. oraz w ramach przeglądu **P1** w dn. 23.03.2016 r.

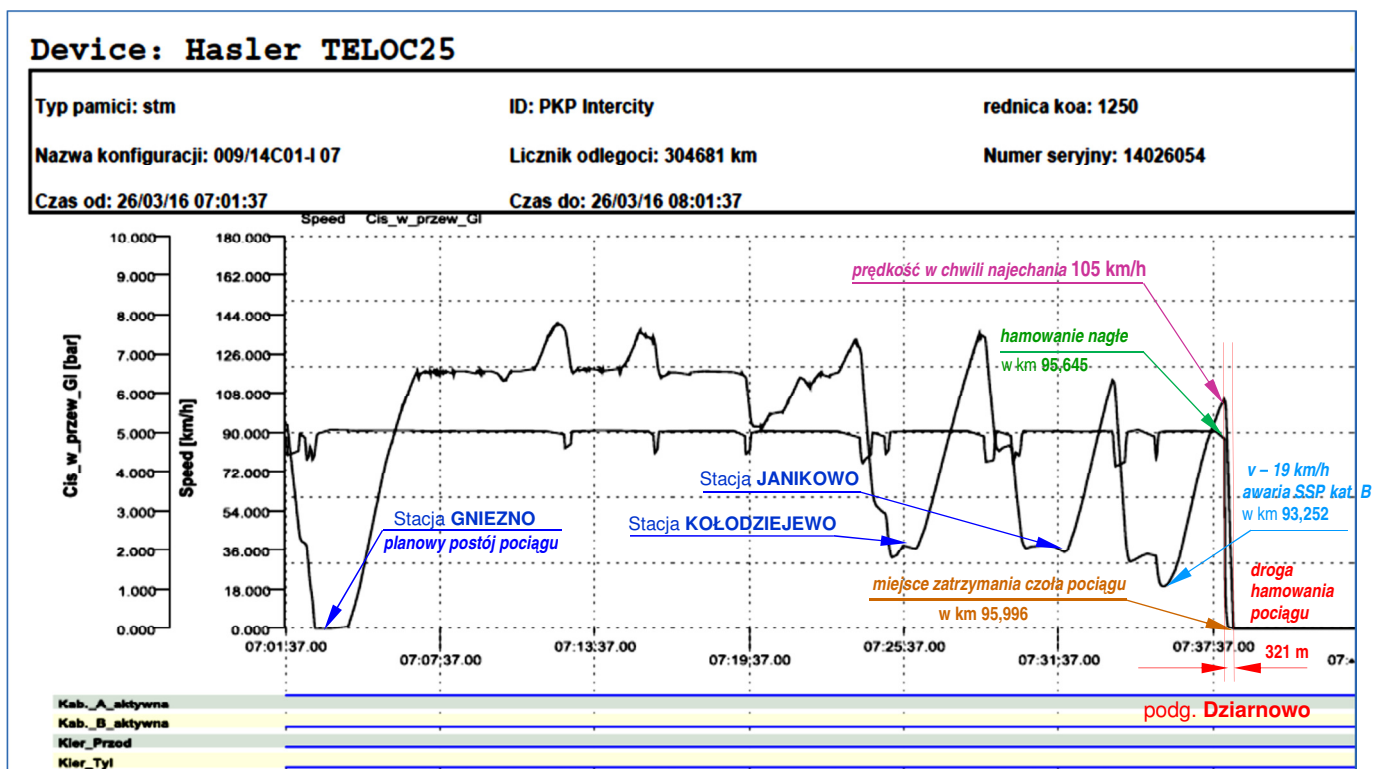
- godz. **07:03:58** - odjazd pociągu zgodnie z wewnętrznym rozkładem jazdy z ostatniego, planowego postoju w stacji **GNIEZNO**,  
na odcinku Gniezno – Kołodziejewo – jazda zgodna z warunkami techniczno-ruchowymi linii w zakresie prędkości rozkładowej oraz obsługi urządzeń pokładowych.

- godz. **07:26:05** - st. **Kołodziejewo** – wyjazd v - 40 km/h i jazda po torze szlakowym nr 2 do st. Janikowo,
- godz. **07:30:34** - st. **Janikowo** – wjazd v - 40 km/h i jazda po torze szlakowym nr 2 w kierunku podg. Dziarnowo,

- godz. **07:35:37** - ograniczenie prędkości do v – 19 km/h na odcinku 26 m., z uwagi na uszkodzenie **Samoczynnej Sygnalizacji Przejazdowej** kat. „B” w km 93,252 (tarcza ostrzegawcza przejazdowa Top 933 – ciemna),

- godz. **07:38:04** - przy prędkości **105 km/h** ponowne podanie sygnał **Rp1 „Baczność”** przez okres 11 sek. na odcinku 257 metrów, zarejestrowany wzrost ciśnienia w cylindrach hamulcowych i tym momencie następuje nagły spadek powietrza w głównym przewodzie hamulcowym, spadek prędkości do 0 km/h i nagłe hamowanie pociągu na drodze przebiegu **321 m.** w czasie 20 sek.,
