PROTOKÓŁ KONTROLI BUDOWLANEJ ROCZNEJ BUDYNEK BIUROWO-MIESZKALANY

BUDYNEK BIUROWO-MIESZKALNY
UL. 1503 21 STREET N.W, WASZYNGTON, DC 20036, USA

Warszawa, 26 października 2018r.

Data kontroli: 09.10.2018r – 10.10.2018r.

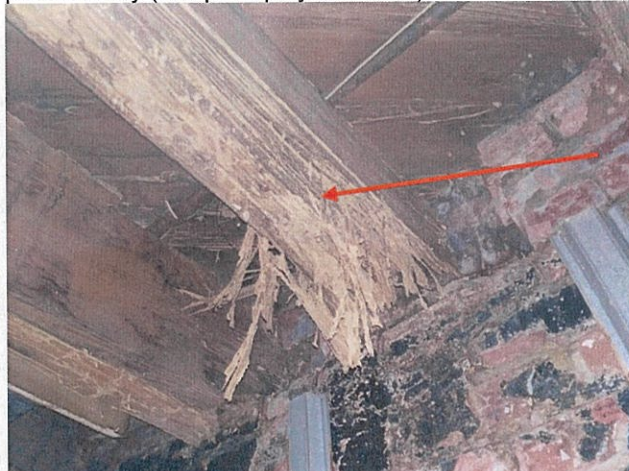
Fot. 28. Widok na belkę stropu nad piwnicą zniszczoną przez termity (nad pom. przy bibliotece).

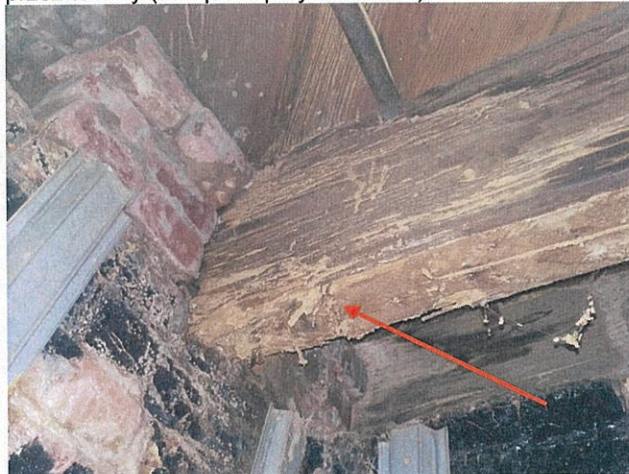
Fot. 30. Widok na belkę stropu nad piwnicą zniszczoną przez termity (nad pom. przy bibliotece).

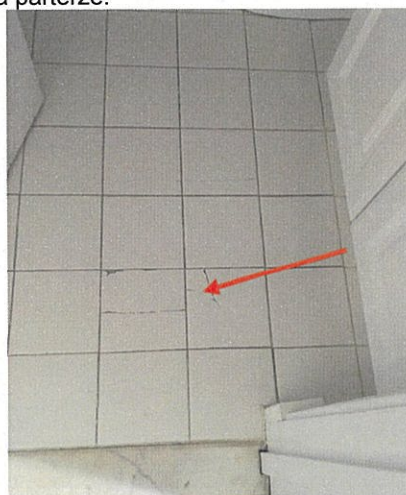
Fot. 40. Widok na popękane płytki w pomieszczeniu łazienki na parterze.

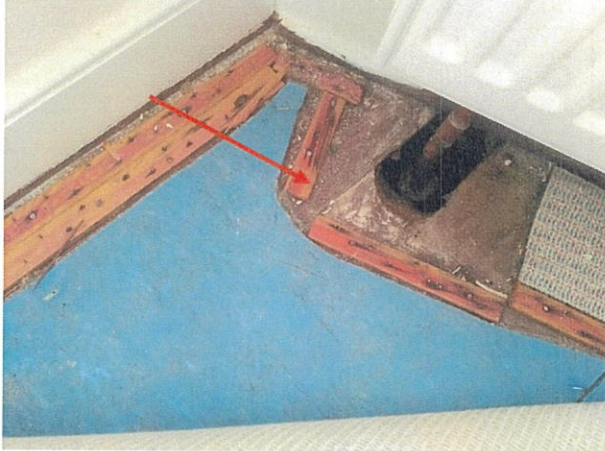
Fot. 47. Widok na strop nad wyższymi kondygnacjami budynku - strop drewniany z podłogą drewnianą.

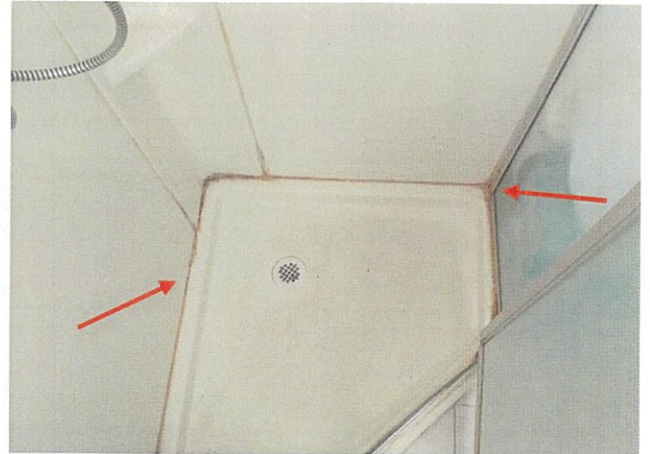
występujące na budynku wraz z zaleceniami napraw.	miejsca uszkodzeń	
		Stwierdzono iż elementy zabudowy sanitarnej przy brodzikach w łazienkach nie posiadają odpowiedniej szczelności połączenia tych elementów, co przyczynia się do powstania zwilgoceń poniżej (fot. nr 48-51). Zaleca się wykonanie zmodernizowania pomieszczeń łazienek, celem zlikwidowania przyczyn zawilgoceń i uszkodzeń stropów poniżej.	Wszystkie pomieszczenia łazienek	IV
		Stwierdzono braki odpowiedniego wykończenia ścian po wymianie grzejników (fot. nr 42). Zaleca się odpowiednio wykończyć ściany w pomieszczeniach pokoi biurowych i mieszkalnych.	Wszystkie miejsca	IV
		Stan ogólny – dobry/dostateczny		
16	Pomieszczenie przyłącza gazu	<i>(Pomieszczenie usytuowane na poziomie piwnic.)</i> Stwierdzono iż instalacja w budynku nie wykazuje nieszczelności (fot. nr 26). Stwierdzono jedynie miejscowe uszkodzenia ścian i posadke analogiczne jak w pozostałej części piwnic budynku, które zostały opisane w poprzednich punktach protokołu. Zaleca się zaplanowanie i wykonanie zmodernizowania pomieszczeń części piwnicznej budynku.	Całe pomieszczenie	III

Fot. 48. Widok na brodzik z wykonanymi uszczelnieniem za pomocą silikonu – nie zapewnia stałego i szczelnego uszczelnienia.

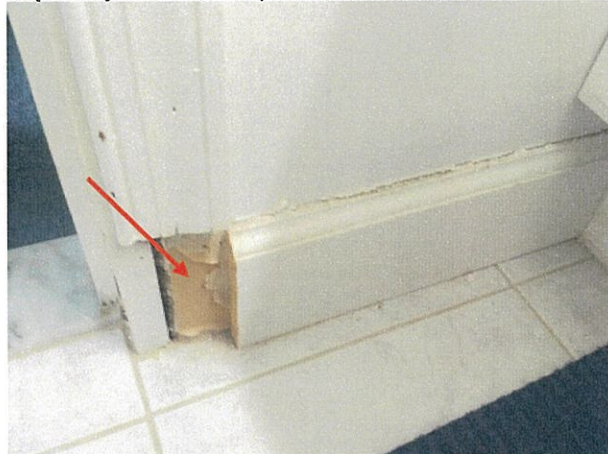
Fot. 50. Widok na listwę drewnianą przypodłogową z częściowym brakiem w pomieszczeniu łazienki.

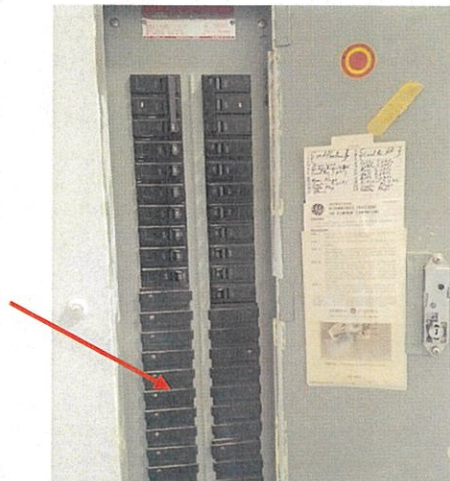
Fot. 59. Widok na tablicę piętrową - instalacja starego typu.

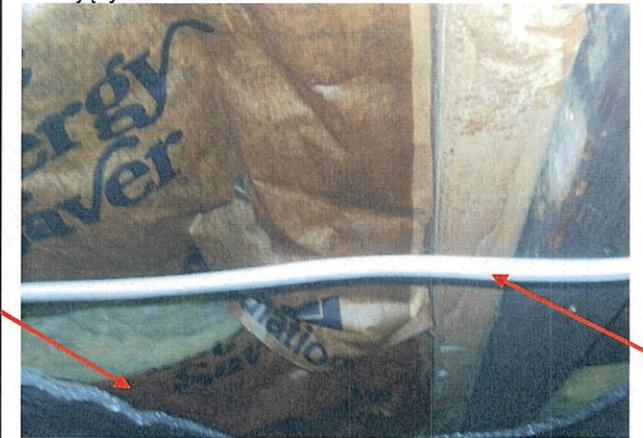
Fot. 67. Widok na przestrzeń poddasza nieużytkowego - ocieplenie przy pomocy wełny z zabezpieczeniem folią aluminiową i papierem oraz niezaimpregnowane elementy więźby dachowej stanowiące wzmocnienia istniejących krokiew dachu.

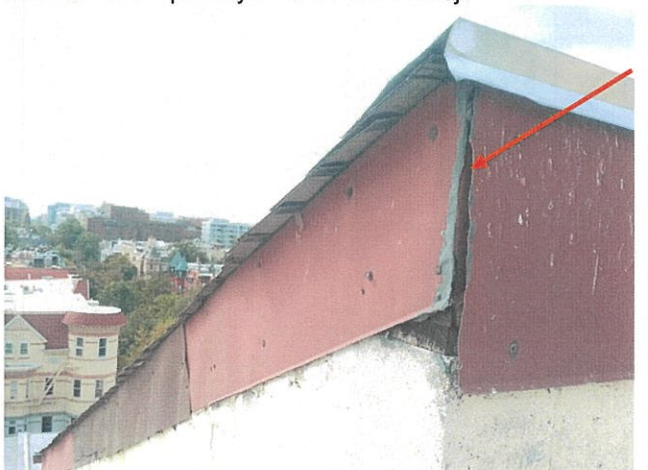
Fot. 72. Widok na brak odpowiedniego wykończenia obróbek dachu przekrycia klatki schodowej.

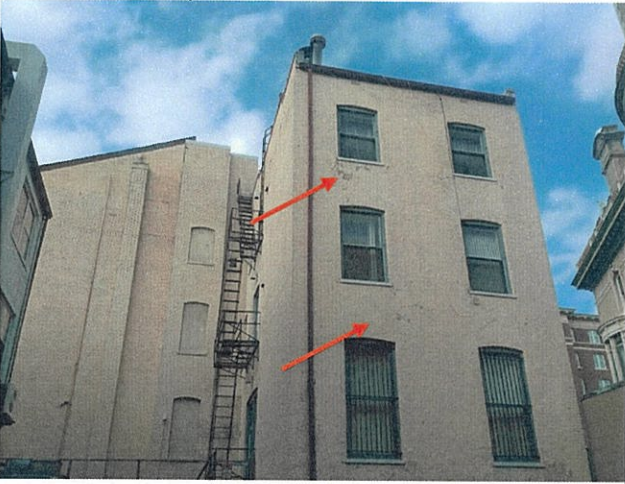
Zaobserwowano miejscowe odpryski i ubytki powłoki malarskiej na elewacji budynku (fot. nr 73, 77-78), jak również przy zejściu do piwnic korozję biologiczną wynikającą z zawilgocenia ścian (fot. nr 19-21) Zaleca się wykonanie oczyszczenia elewacji z odpajających się powłok malarskich i wykonanie odnowienia całej elewacji budynku. Ściany w części przyziemnej przy zejściu do piwnic wymagają dodatkowo odpowiedniego zabezpieczenia jej środkami antygrzybiczymi i impregnującymi.	Wszystkie miejsca uszkodzeń na elewacji - cała elewacja	IV
		Instalacja na tyłach budynku poprowadzona w nieprawidłowy sposób (fot. nr 80, 83) Zaleca się wykonanie przebudowy poprowadzonej instalacji po elewacji budynku poprzez poprowadzenie jej wewnątrz bryły budynku lub na zewnątrz w odpowiednich kanałach, które należy wykonać.	Wszystkie instalacje poprowadzone po elewacji budynku	IV
		Stwierdzono uszkodzony burek elewacji n tyłach budynku przy parkingu w wyniku wykonanego niepoprawnie	Jedno miejsce z tyłu budynku	III

Fot. 77. Widok na elewację tylną budynku -odpryski powłoki malarskiej.

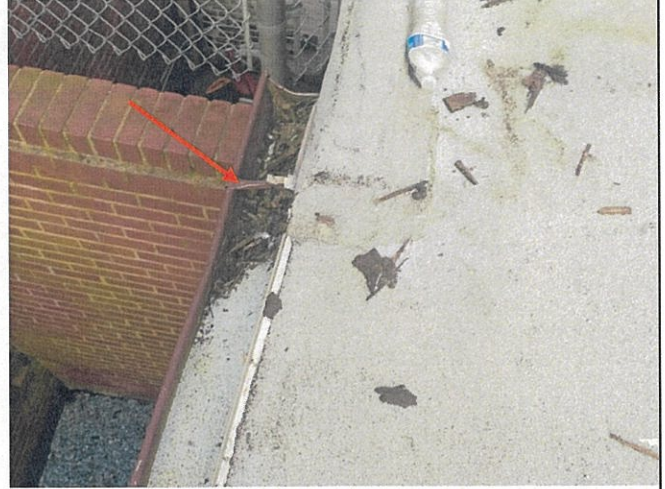
Fot. 82. Widoczne zanieczyszczenia rynien na dachu nad pomieszczeniem konferencyjnym parteru.

<p>konferencyjnej.</p> <p>Zaleca się wymianę uszkodzonych elementów rynien oraz przynajmniej raz na trzy miesiące dokonywać czyszczenia rynien z zanieczyszczeń.</p>		
		<p>Stwierdzono iż rury odprowadzenia wody deszczowej z dachu powodują zalewanie murów budynku i wpływają na powstałe uszkodzenia ścian budynku na poziomie piwnic (fot. nr 76, 79). Dodatkowo rury wykazują zużycie eksploatacyjne.</p> <p>Zaleca się wymianę rur na nowe oraz odpowiednie odprowadzenie wody deszczowej w dalsze rejony od budynku, ewentualnie do kanalizacji deszczowej.</p>	Wszystkie elementy odwodnienia	II
		<p>Stwierdzono iż obróbka gzymsu i rynna odprowadzenia wody wykonana na nim wykazują ślady zużycia eksploatacyjnego i po części przyczyniają się do uszkodzeń na elewacji budynku (fot. nr 69).</p> <p>Zaleca się zaplanowanie i wykonanie wymiany elementów obróbek i odwodnienia na nowe.</p>	Elementy obróbki i koryta na gzymsie budynku.	IV

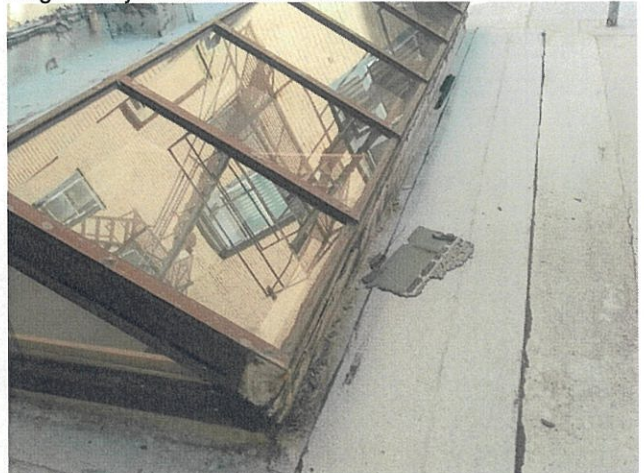
Fot. 84. Widok na świetlik dachowy i obróbki pokrycia wokół niego - miejscowe uszkodzenia.

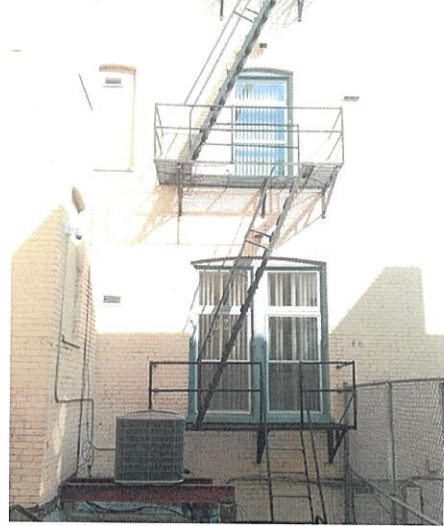
zewewnętrzne	<i>klatka stalowa ewakuacyjna na tyłach budynku.)</i>		
		Zaobserwowano korozję elementów stalowych konstrukcji schodów przy budynku (fot. nr 20, 86). Zaleca się oczyszczenie elementów stalowych z korozji i zabezpieczeni ich farbami antykorozyjnymi, elementy znacznie zniszczone należy przewidzieć do wymiany na nowe.	Schody zewnętrzne	III
		Stwierdzono pęknięcia okładziny kamiennej na stopniu przy wejściu głównym do budynku (fot. nr 74). Zaleca się wykonanie wymiany elementów uszkodzonej okładziny na nową.	Uszkodzona okładzina kamienna	III
		Stan ogólny – dostateczny		
7	Klatki schodowe wewnętrzne	<i>(Schody wykonane w konstrukcji żelbetowej i stalowej.)</i>		
		Zaobserwowano na klatce schodowej wewnętrznej wyrwaną ze ściany jedną z balustrad (fot. nr 45). Zaleca się odpowiednio umocować balustradę do ściany .	Jedna balustrada	I
		Stan ogólny – dostateczny		
8	Elewacja budynku	<i>(Elewację stanowią ściany zewnętrzne budynku wykończone za pomocą powłoki malarskiej oraz elementy ozdobne drewniane i z tynku.)</i>

Fot. 86. Widok na klatkę ewakuacyjną budynku przeciwpożarową.

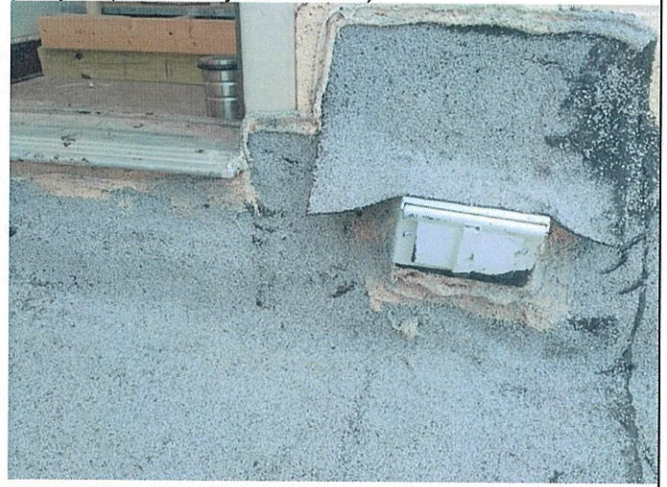
Fot. 90. Widok na gniazda elektryczne na dachu przy pokryciu (okolice wejścia na dach).
