PAŃSTWOWA KOMISJA BADANIA WYPADKÓW KOLEJOWYCH
Ministerstwo Spraw Wewnętrznych i Administracji

RAPORT Nr PKBWK 01/2021

**z badania poważnego wypadku kategorii A 13
zaistniałego w dniu 9 marca 2020 r. o godz. 04:15
na stacji Szymankowo, w torze nr 2, w km 287,360
linia kolejowa nr 9 Warszawa Wschodnia Osobowa – Gdańsk Główny**

obszar zarządcy infrastruktury PKP Polskie Linie Kolejowe S.A.,
Zakład Linii Kolejowych w Gdyni

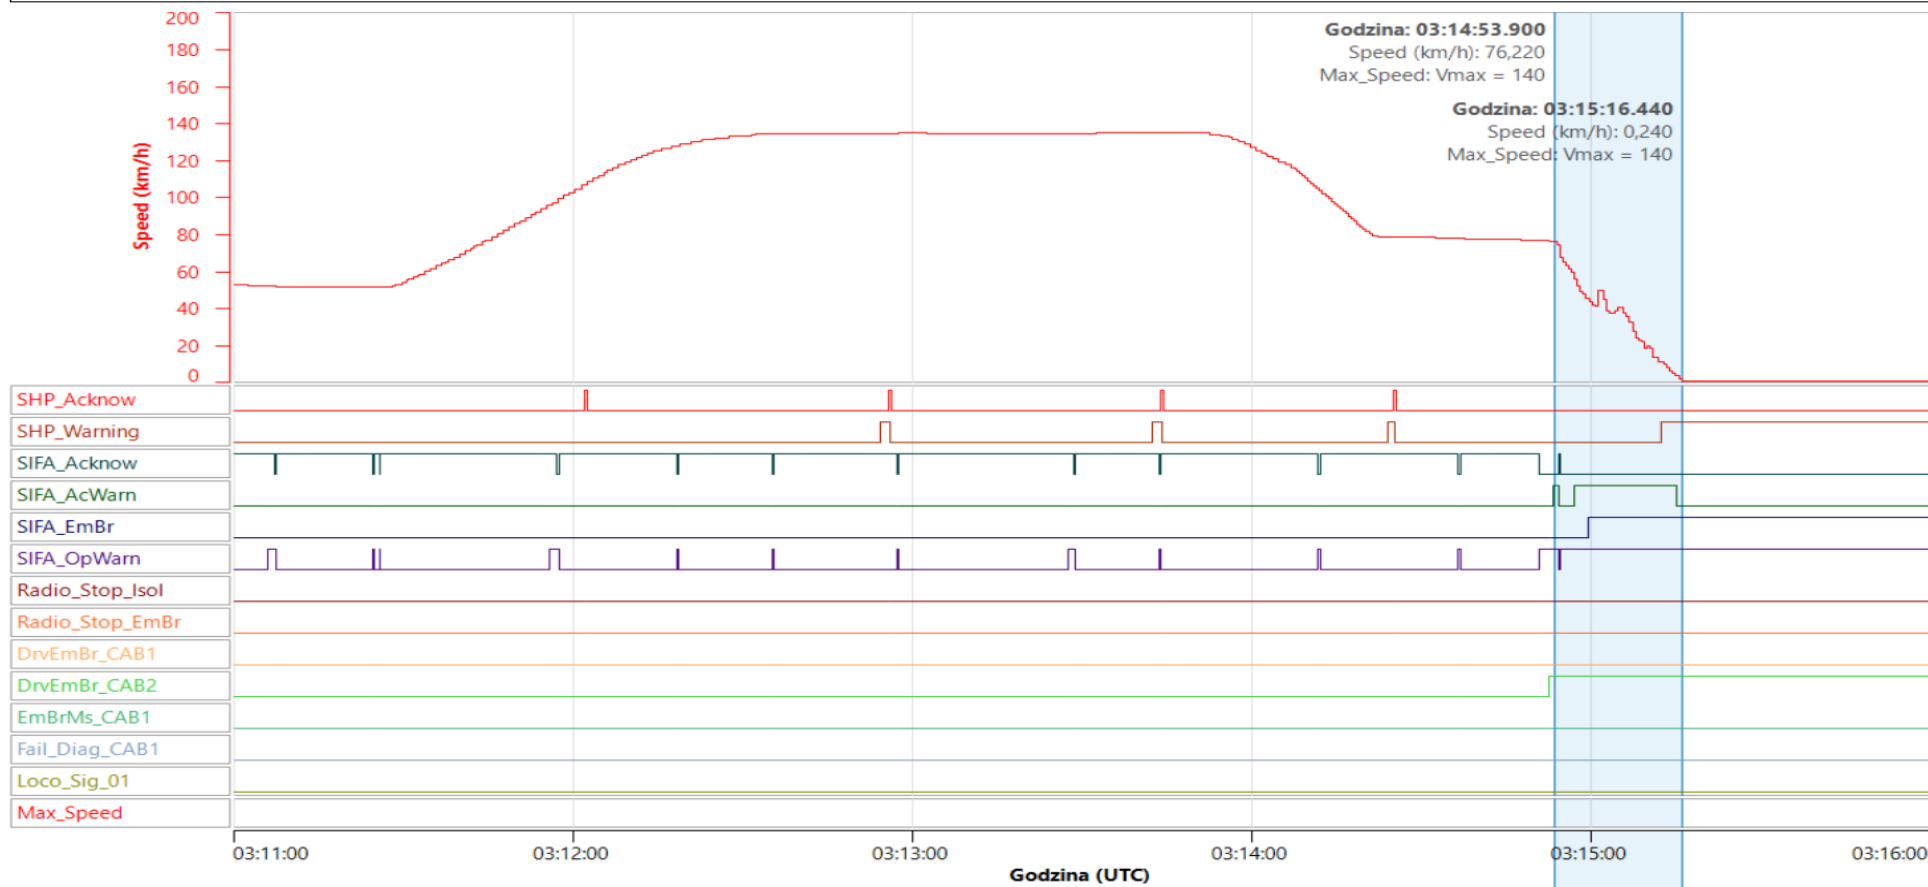
- godzina 03:08:21 – 03:09:25 załączenie napędu i wyjazd z Tczewa, wzrost prędkości do 59,4 km/h na drodze 442 m,
- godzina 03:09:25 – 03:11:25 wyłączenie jazdy prądowej, spadek prędkości do 51,3 km/h na odcinku 1852 m,
- godzina 03:11:25 do 03:13:49 załączenie jazdy prądowej i wzrost prędkości do 135,2 km/h na drodze 4718 m,
- godzina 03:13:49 wyłączenie jazdy prądowej,
- godzina 03:13:51 wdrożenie hamowania i spadek prędkości do 78,7 km/h na odcinku 1076 m,
- godzina 03:14:24 do 03:14:52 jazda bez załączonego napędu (z biegu) i spadek prędkości do 76,7 km/h na drodze 616 m,
- godzina 03:14:52 użycie dźwigni hamulcowej maszynisty oraz przycisku hamowania awaryjnego i gwałtowny spadek prędkości z 76,7 km/h do 0 km/h na drodze 233 m,
- godzina 03:14:53 - 03:15:16 wzrost ciśnienia powietrza w cylindrach hamulcowych wózka nr 1 i 2 i zatrzymanie pojazdu.
