**PAŃSTWOWA KOMISJA BADANIA WYPADKÓW KOLEJOWYCH**  
**Ministerstwo Infrastruktury**

**RAPORT Nr PKBWK/01/2019**

**z badania poważnego wypadku kategorii A21  
zaistniałego w dniu 13 czerwca 2018 r. o godzinie 12:54  
na przejeździe kolejowo-drogowym kategorii „D”,  
szlak Szczecin Podjuchy – Daleszewo Gryfińskie, tor nr 2,  
w km 342,231; linii kolejowej nr 273 Wrocław Gł. – Szczecin Gł.**

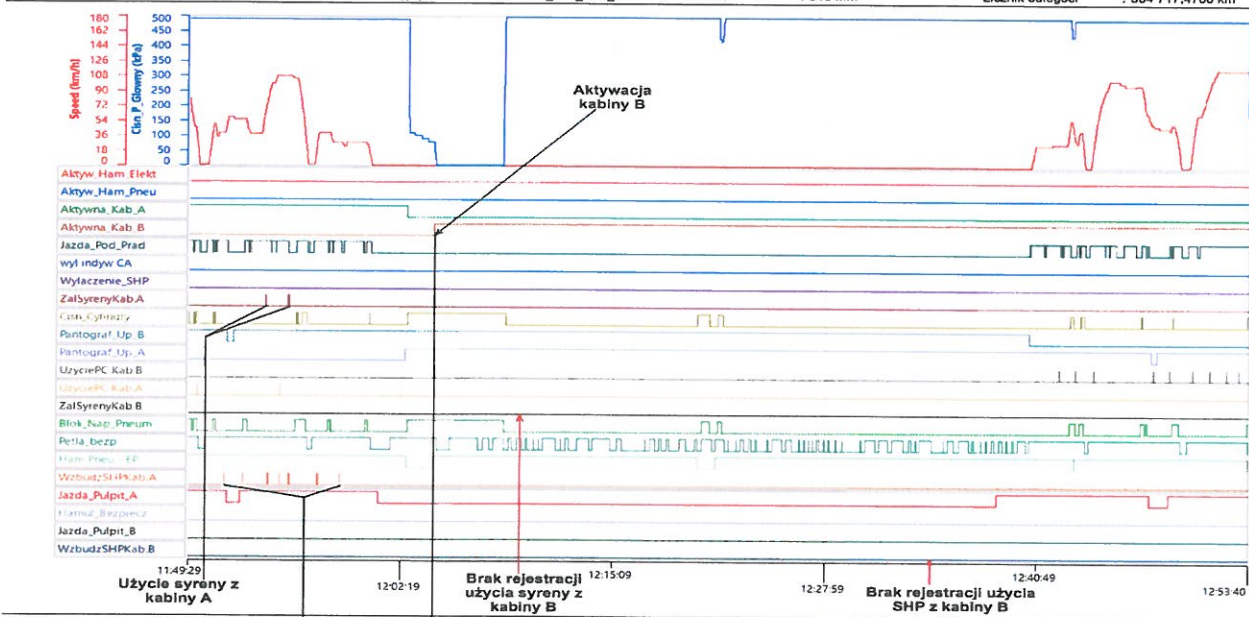
Teloc 1500 z EN57AL-2108 - Daleszewo 13-06-2018 : 13.06.18 11:49:29 - 13.06.18 12:53:40

O godzinie 12.40 zgodnie z rozkładem jazdy zarejestrowano ruszenie pociągu ze stacji Szczecin Główny i wzrost prędkości do 28km/h na odcinku 3 km i następnie na drodze 150m wzrost prędkości do 57km/h i spadek prędkości do 29km/h – wykonanie kontrolnego hamowania. Ponownie wzrost prędkości do 44km/h i spadek prędkości do 0km/h – zatrzymanie w stacji Szczecin Port Centralny. O godzinie 12.43 wyjazd pociągu ze stacji Szczecin Port Centralny i wzrost prędkości do 105.4km/h. Po przebyciu drogi 3,4 km spadek prędkości do 53km/h na odcinku 1,7km. Spadek prędkości do 0km/h i o godzinie 12.49, zatrzymanie pociągu w stacji Szczecin Podjuchy. O godzinie 12.50, wyjazd ze stacji Szczecin Podjuchy i po osiągnięciu prędkości 118,26km/h na odcinku 2,3 km, kontynuowanie jazdy z tą prędkością na drodze 3,850 km. Następnie o **godzinie 12.53.36**; następuje wdrożenie hamowania nagłego. Potwierdzeniem tego jest pojawienie się na wykresie sygnału wzrostu ciśnienia w cylindrach hamulcowych, co doprowadziło do zaciśnięcia klocków hamulcowych i o **godzinie 12.53.37** spadek ciśnienia w przewodzie głównym do wartości 3,4bar.
