## PILNE zawiadomienie dotyczące bezpieczeństwa

Zaciski przyłączeniowe w głównej skrzynce rozdzielczej (g-MDU) systemów MR mogą osiągnąć wysoką temperaturę

25 października 2024 r.

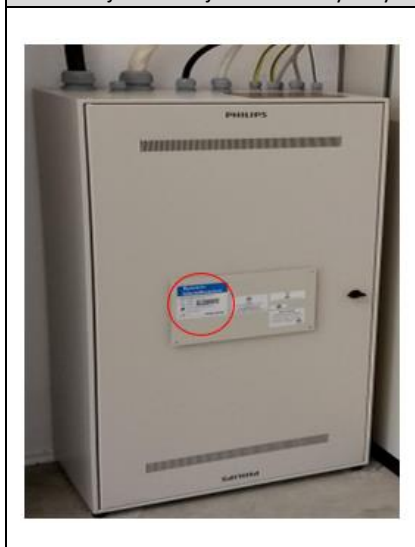
Ilustracja 3. Umieszczenie etykiety

- Wejść do pomieszczenia technicznego.
- Zlokalizować skrzynkę rozdzielczą (gMDU).
- Etykieta znajduje się na przednich drzwiczkach głównej skrzynki rozdzielczej (patrz ilustracja 2).
