**PAŃSTWOWA KOMISJA BADANIA WYPADKÓW KOLEJOWYCH**  
**Ministerstwo Infrastruktury**

**RAPORT Nr PKBWK/01/2019**

**z badania poważnego wypadku kategorii A21  
zaistniałego w dniu 13 czerwca 2018 r. o godzinie 12:54  
na przejeździe kolejowo-drogowym kategorii „D”,  
szlak Szczecin Podjuchy – Daleszewo Gryfińskie, tor nr 2,  
w km 342,231; linii kolejowej nr 273 Wrocław Gł. – Szczecin Gł.**

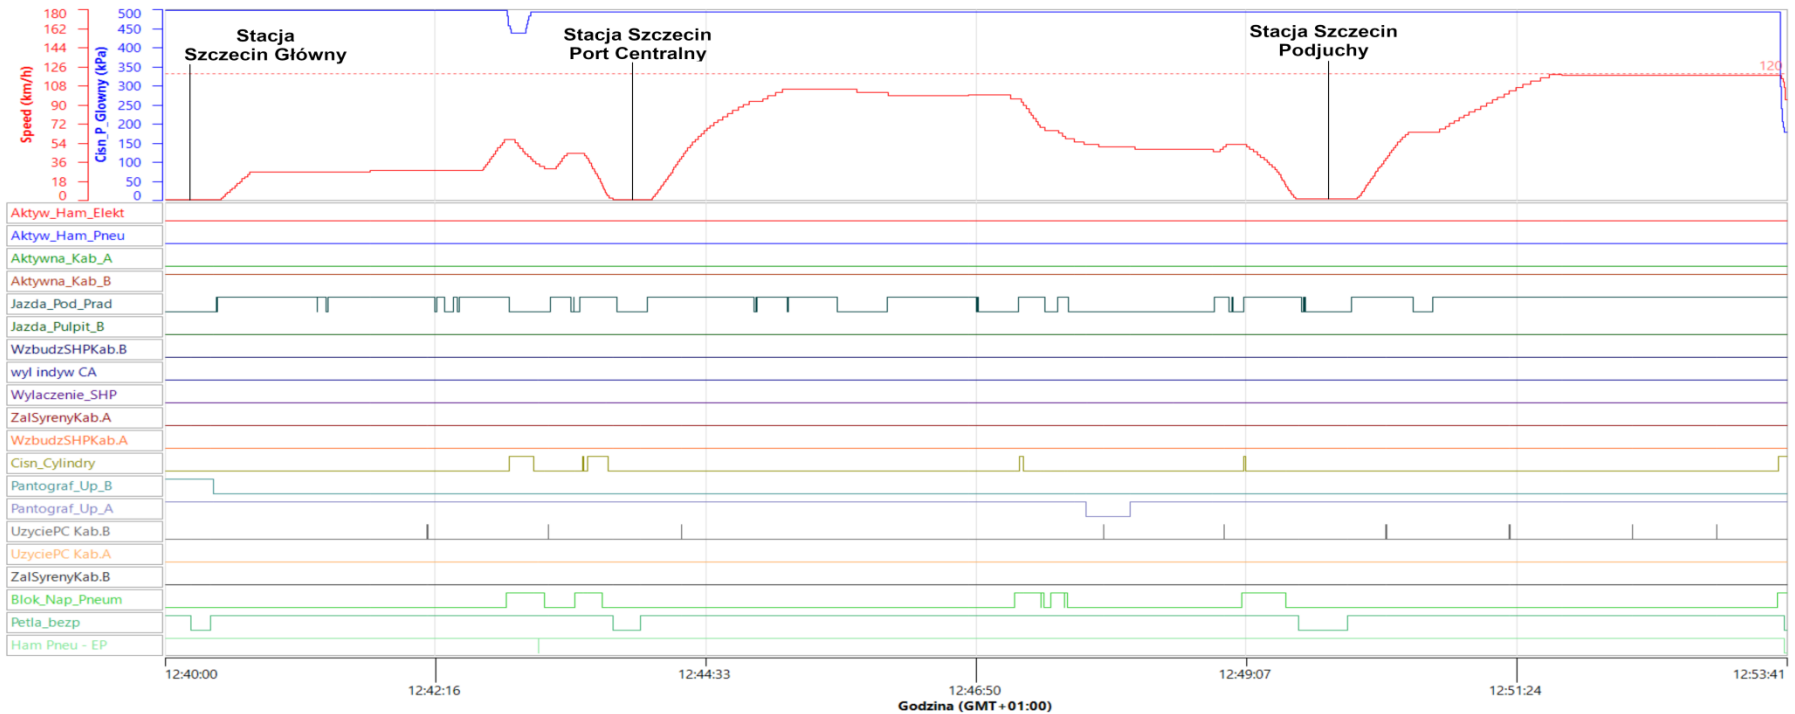
O godzinie 12.40 zgodnie z rozkładem jazdy zarejestrowano ruszenie pociągu ze stacji Szczecin Główny i wzrost prędkości do 28km/h na odcinku 3 km i następnie na drodze 150m wzrost prędkości do 57km/h i spadek prędkości do 29km/h – wykonanie kontrolnego hamowania. Ponownie wzrost prędkości do 44km/h i spadek prędkości do 0km/h – zatrzymanie w stacji Szczecin Port Centralny. O godzinie 12.43 wyjazd pociągu ze stacji Szczecin Port Centralny i wzrost prędkości do 105.4km/h. Po przebyciu drogi 3,4 km spadek prędkości do 53km/h na odcinku 1,7km. Spadek prędkości do 0km/h i o godzinie 12.49, zatrzymanie pociągu w stacji Szczecin Podjuchy. O godzinie 12.50, wyjazd ze stacji Szczecin Podjuchy i po osiągnięciu prędkości 118,26km/h na odcinku 2,3 km, kontynuowanie jazdy z tą prędkością na drodze 3,850 km. Następnie **o godzinie 12.53.36**; następuje wdrożenie hamowania nagłego. Potwierdzeniem tego jest pojawienie się na wykresie sygnału wzrostu ciśnienia w cylindrach hamulcowych, co doprowadziło do zaciśnięcia klocków hamulcowych i **o godzinie 12.53.37** spadek ciśnienia w przewodzie głównym do wartości 3,4bar.
